Asbestinventarisatetest

Lappersfort 9, 9060 Zelzate

Attestnummer : 20250321-000006.000

Uitgegeven op : 21.03.2025

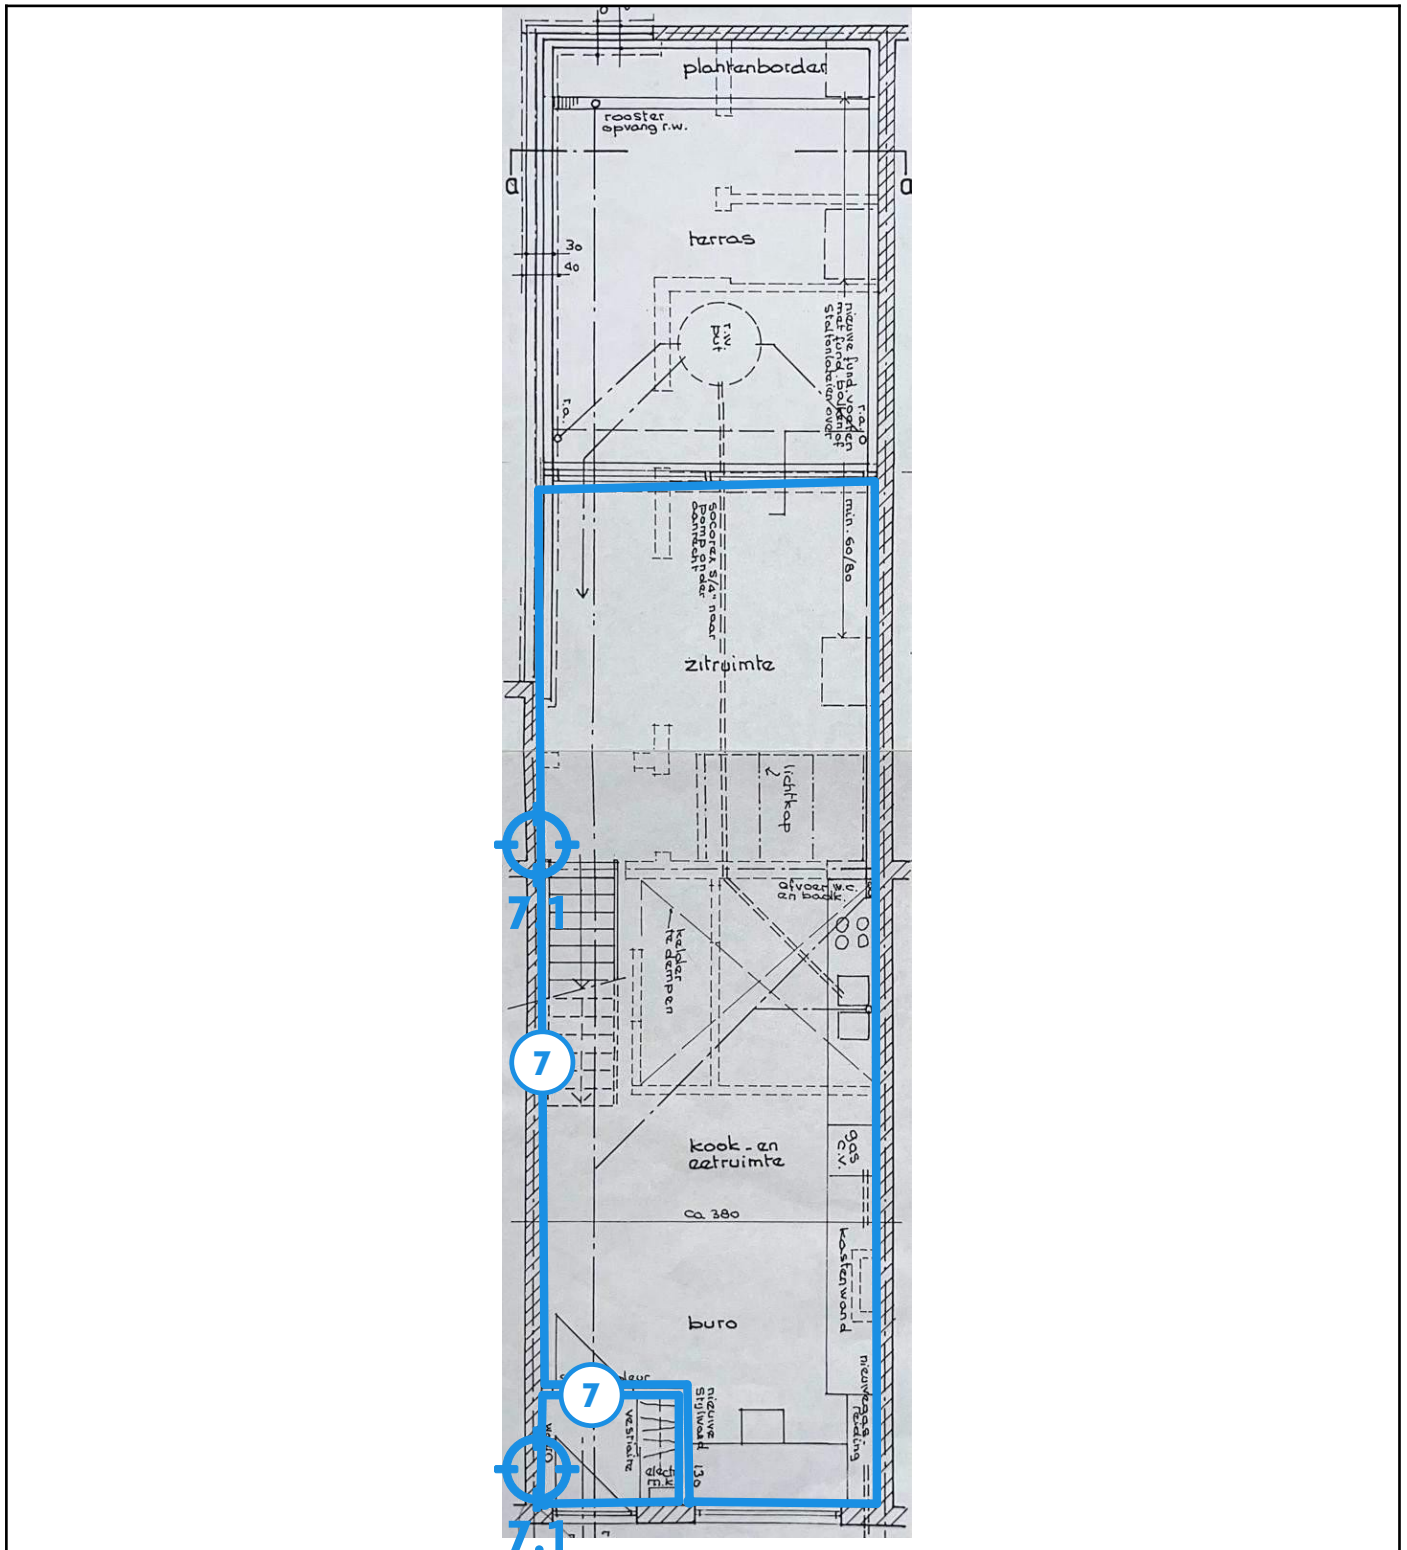
Plan 1.1: Niveau 0 - pleisterwerk wand

Beschrijving	Type	Actie
7. pleisterwerk - wand	Geen asbest	-

7.1 Code: ZEL002	Mengmonster	-
------------------	-------------	---

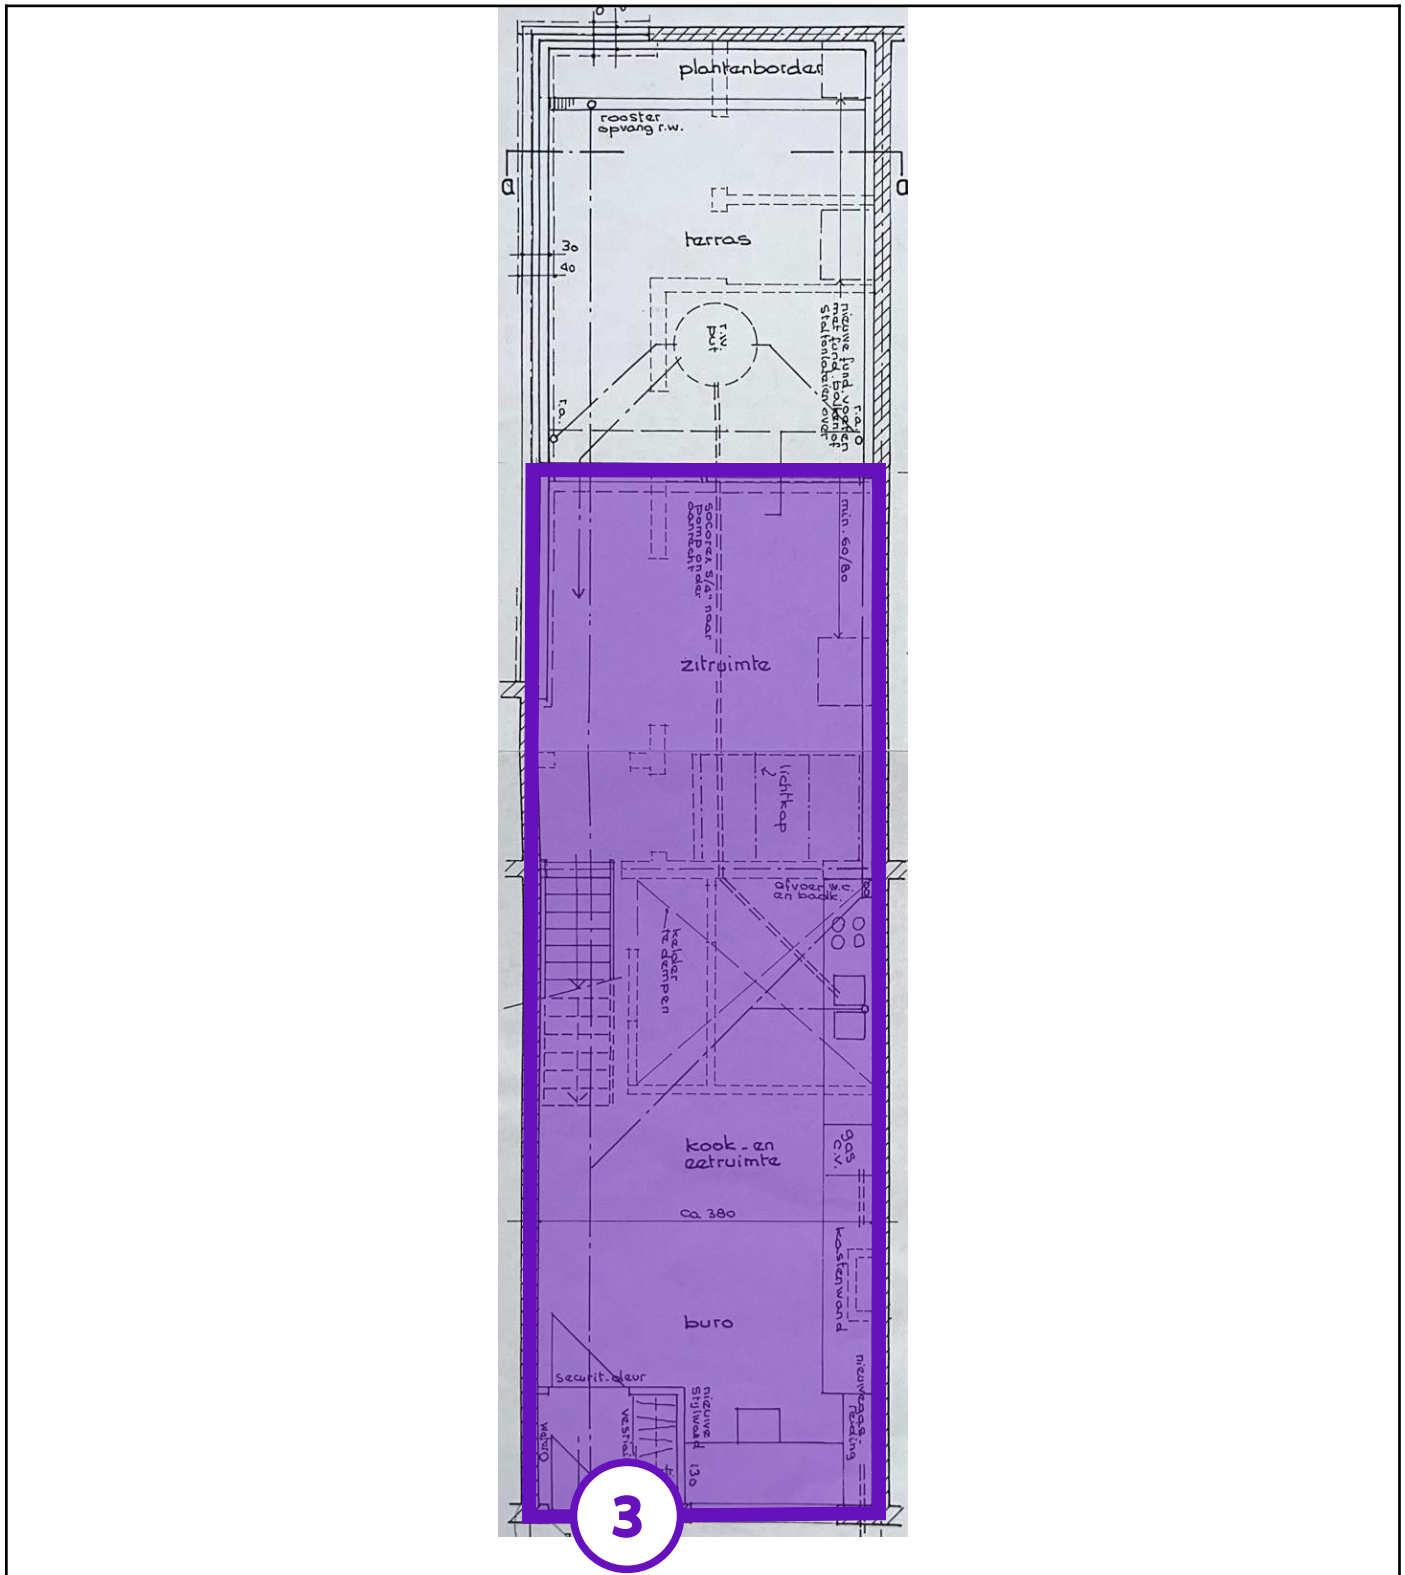
Plan 1.2: Niveau 0 - plafonds

3. plafonds	Advies	-
-------------	--------	---

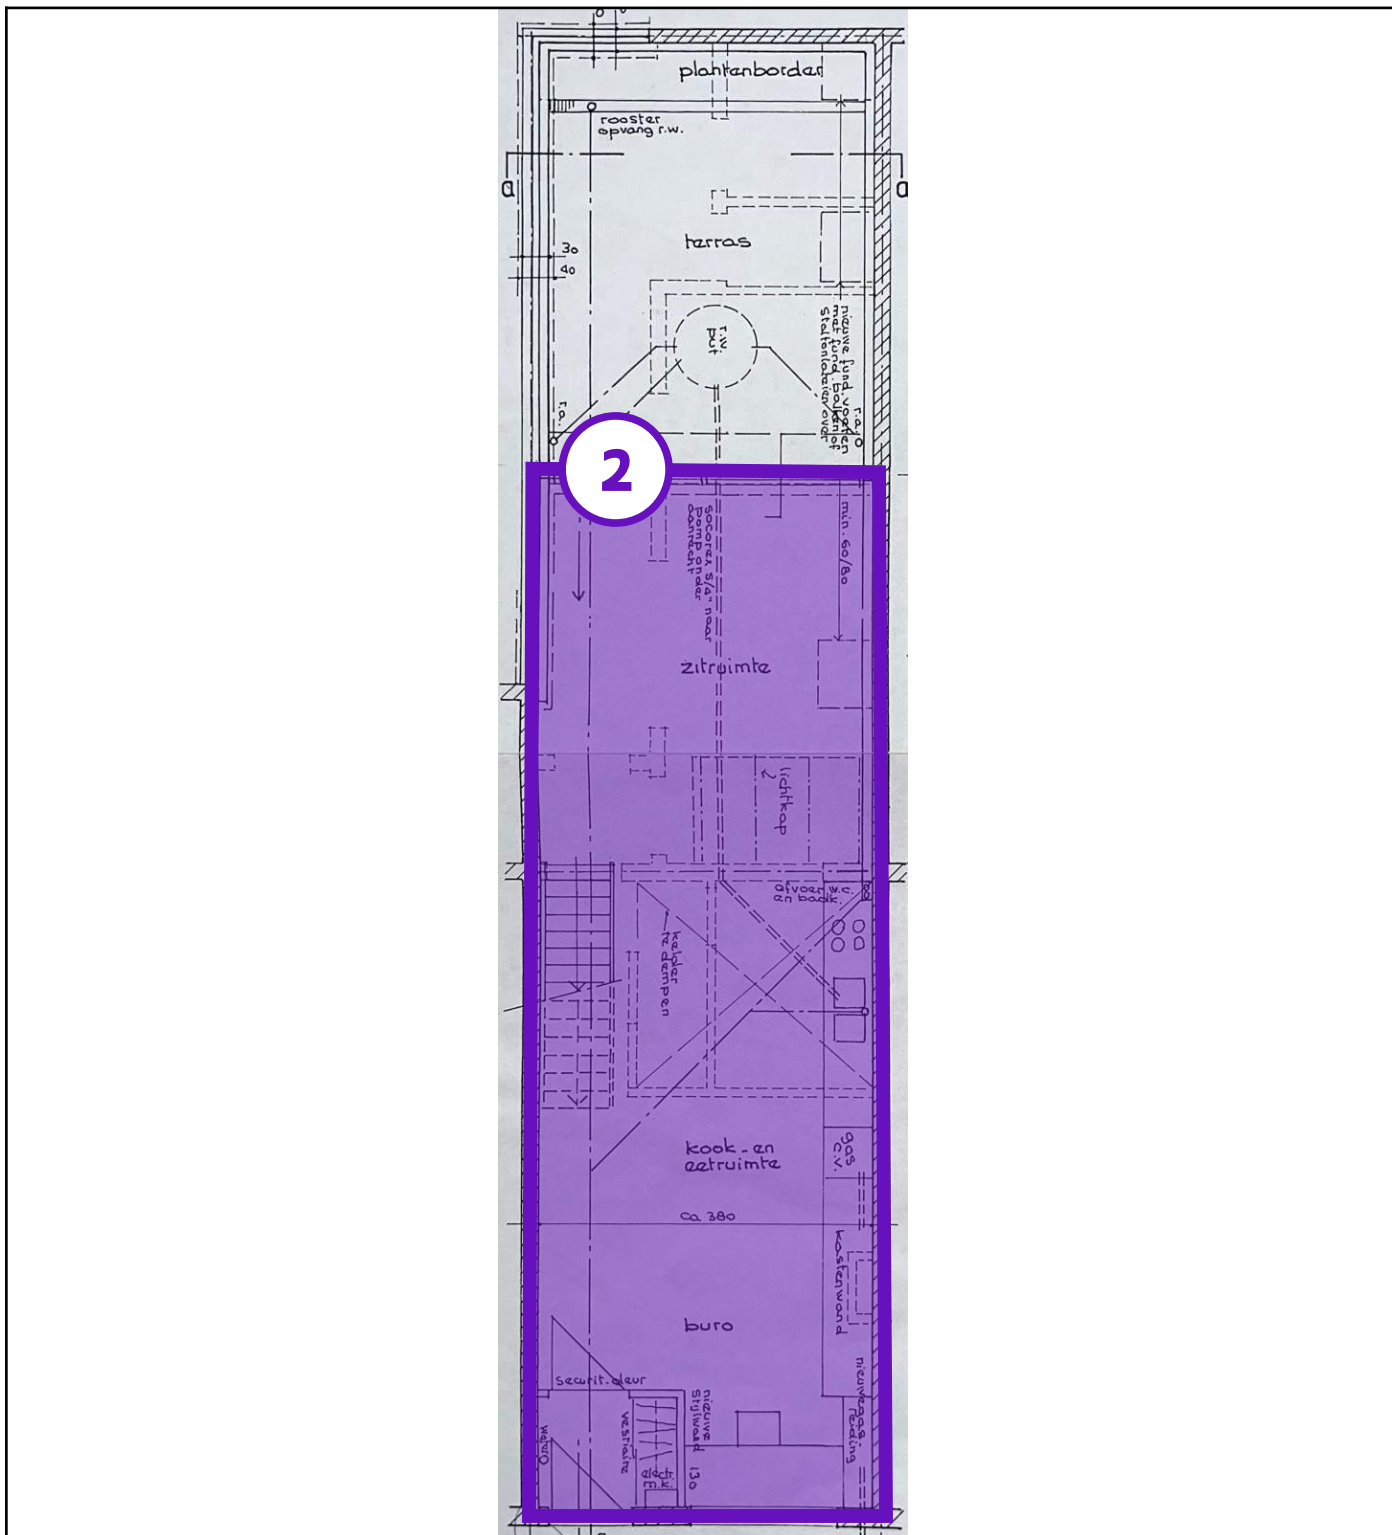
Plan 1.3: Niveau 0 - vloeren

Beschrijving	Type	Actie
2. vloeren	Advies	-

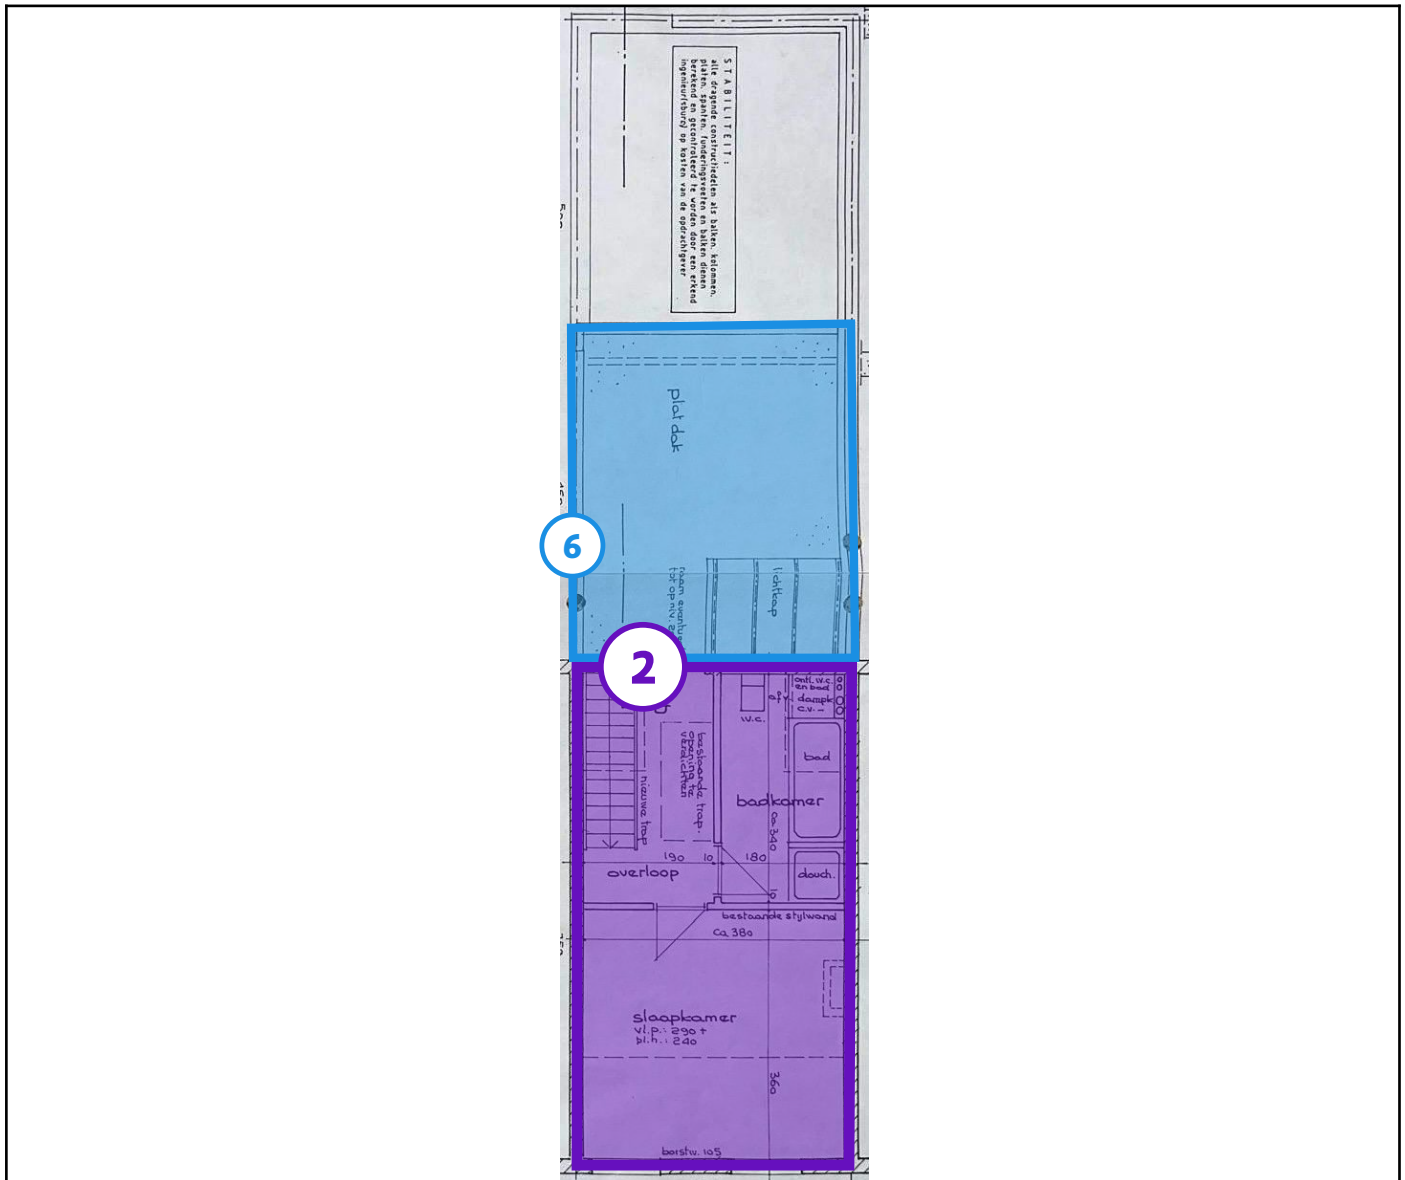
Plan 1.4: Niveau +1 - vloeren - plat dak

Beschrijving	Type	Actie
2. vloeren	Advies	-
6. plat dak - roofing	Geen asbest	-

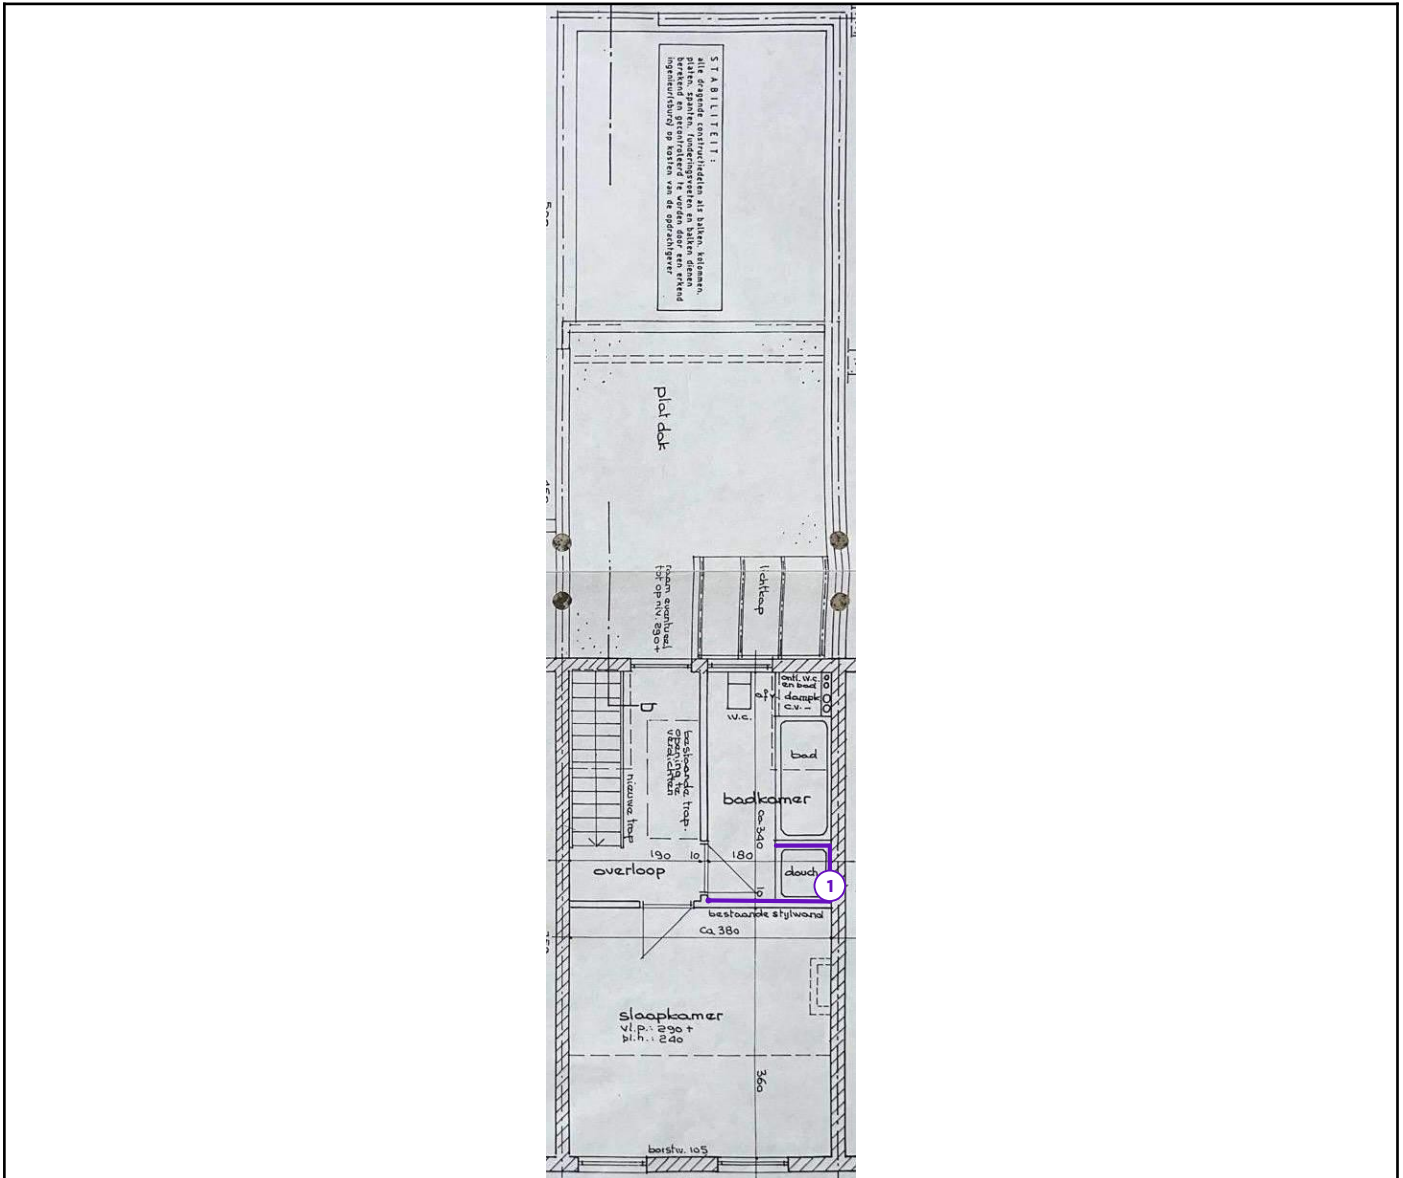
Plan 1.5: Niveau +1 - faïence

Beschrijving	Type	Actie
1. faïence	Advies	-

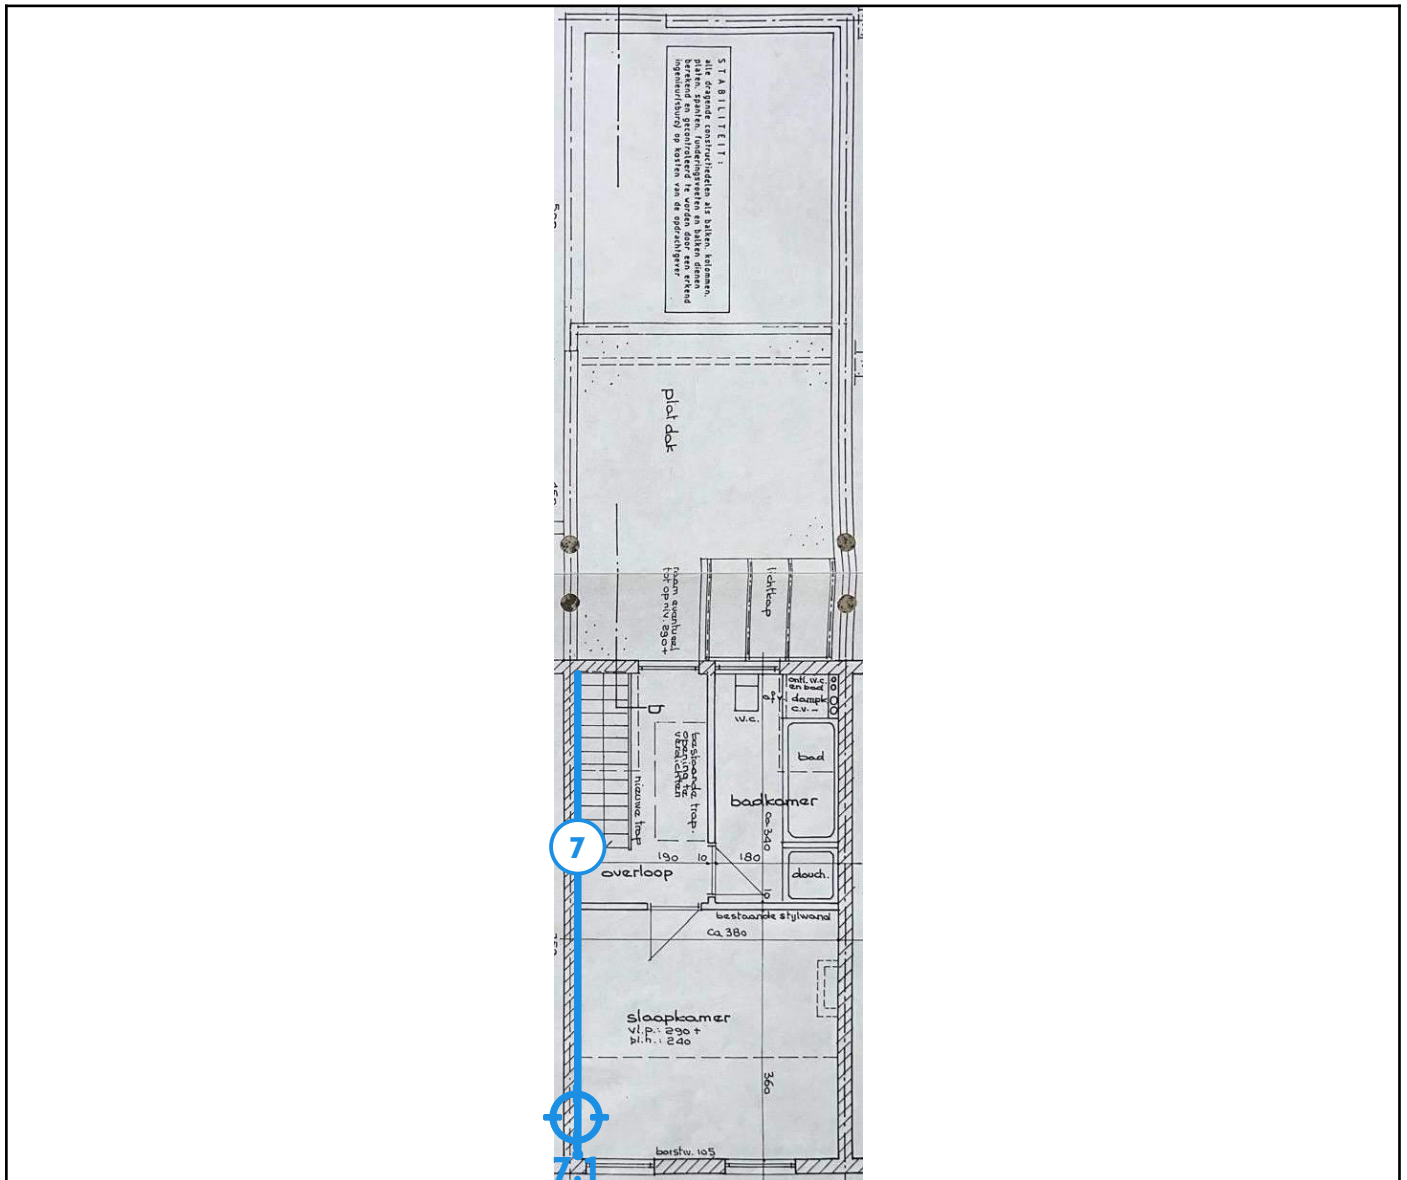
Plan 1.7: Niveau +1 - pleisterwerk wand

Beschrijving	Type	Actie
7. pleisterwerk - wand	Geen asbest	-
7.1 Code: ZEL002	Mengmonster	-

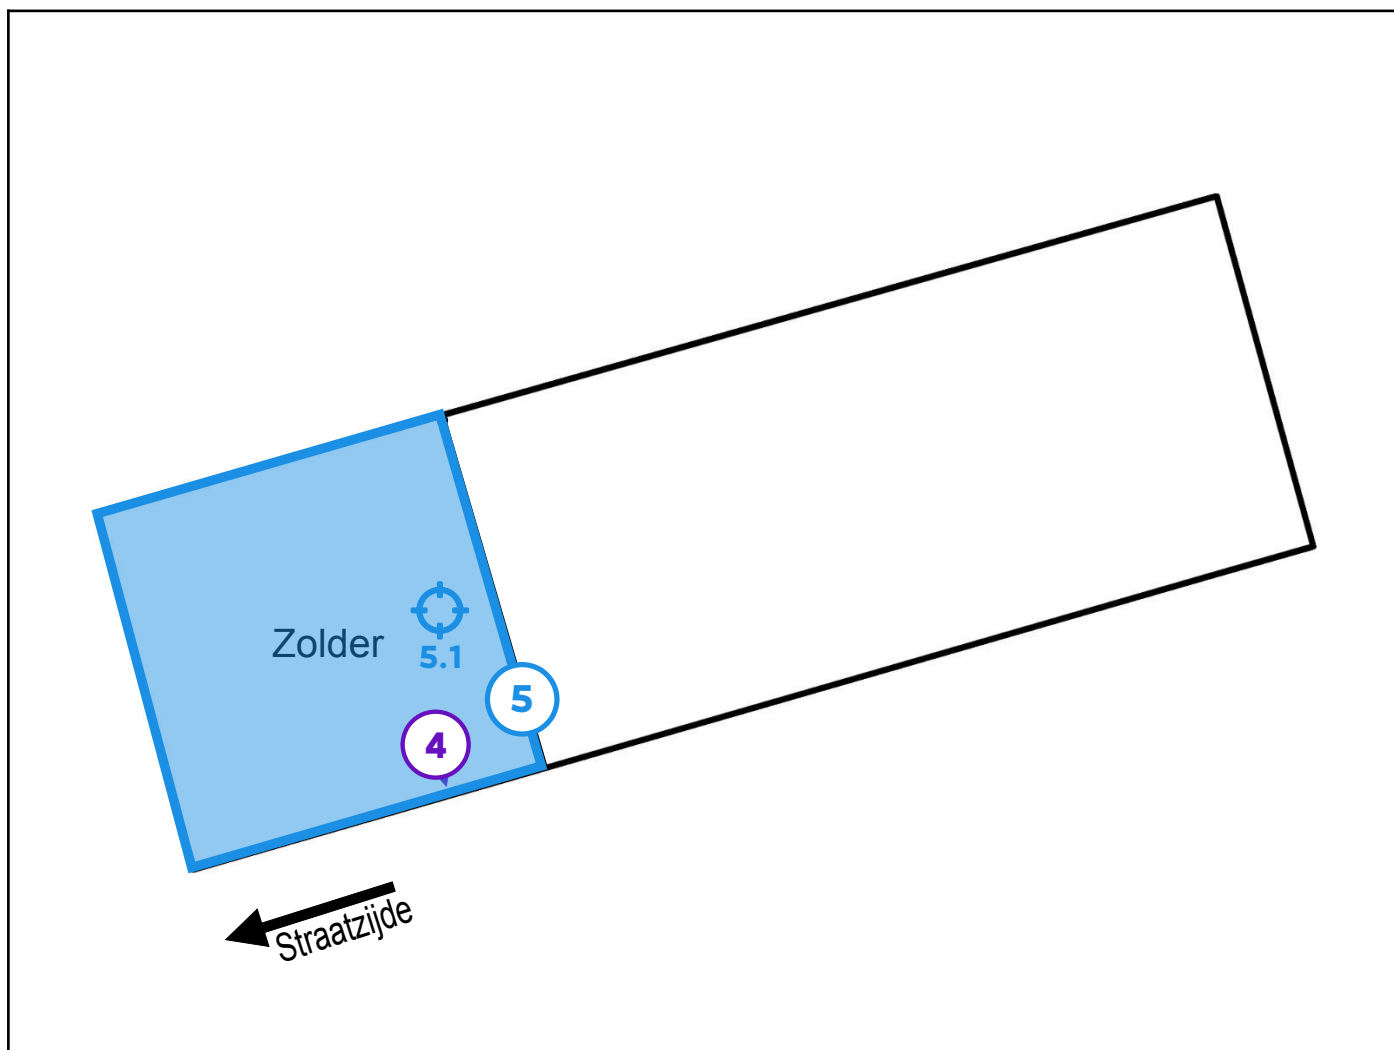
Plan 1.8: Niveau +2 - onderdak - CV-gascondensatieketel

Beschrijving	Type	Actie
4. cv - gascondensatieketel	Advies	-
5. onderdak - menuiserie	Geen asbest	-
5.1 Code: ZEL001	Puntmonster	-
