Asbestinventarisatetest

Clement D'hooghelaan 38E, 9140 Temse

Attestnummer : 20241212-000464.000

Uitgegeven op : 12.12.2024

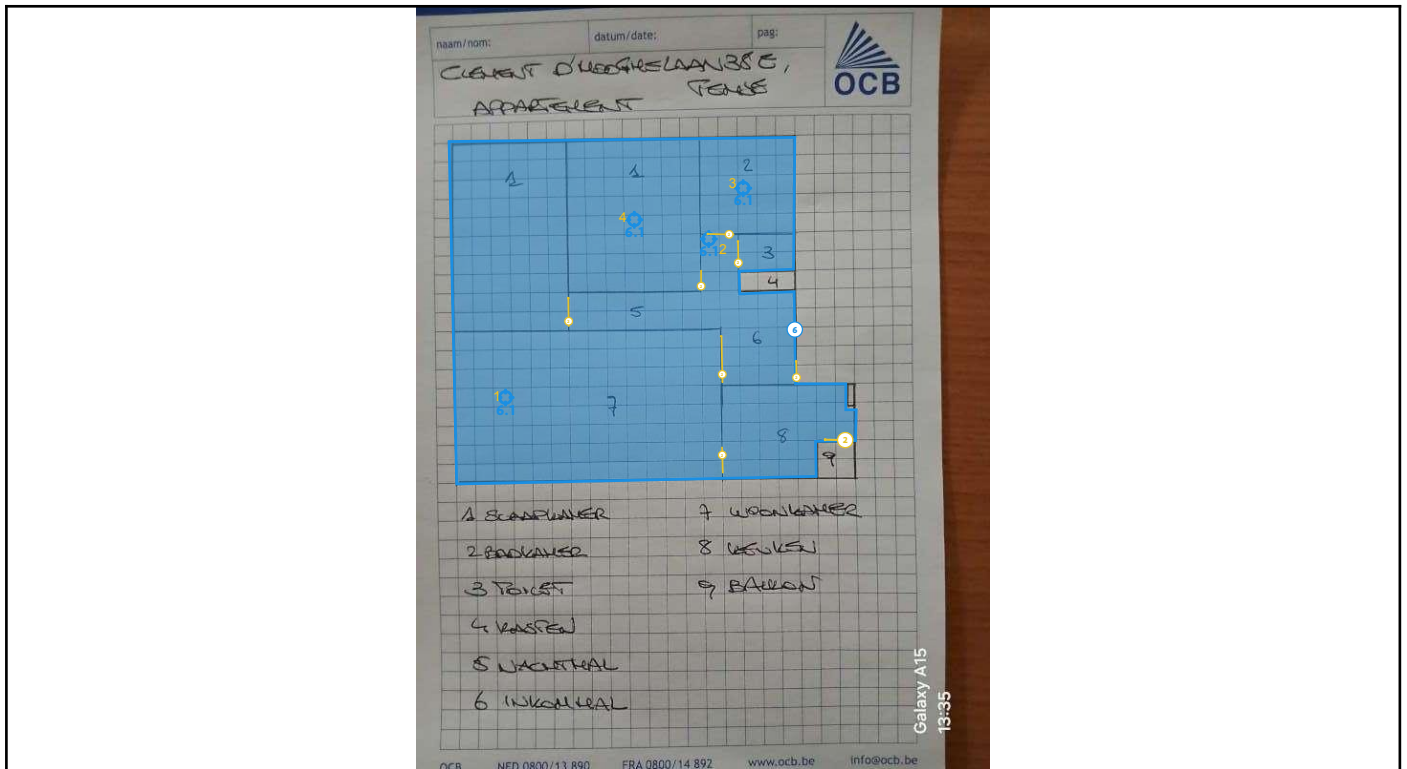
Plan 1.1: Appartement 38E

Beschrijving	Type	Actie
2. massal deurdorpels	Asbestmateriaal	Zorgvuldig beheren
6. pleister plafond	Geen asbest	-
6.1 Code: PP	Mengmonster	-

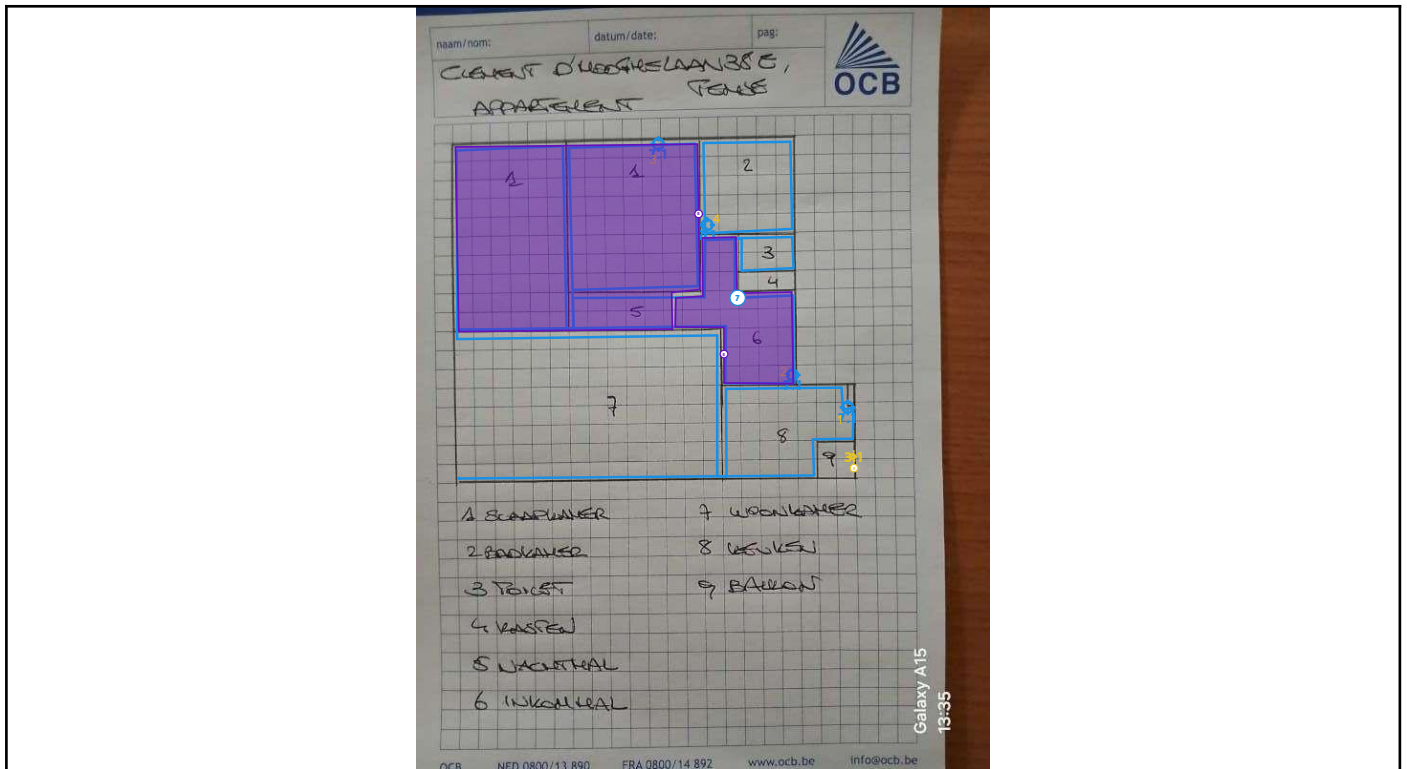
Plan 1.2: Appartement 38E

Beschrijving	Type	Actie
3. glasal plaat op balkon	Asbestmateriaal	Zorgvuldig beheren
3.1 Code: Glasal	Puntmonster	-
5. vloerzeil in appartement	Advies	-
7. pleister wand	Geen asbest	-
7.1 Code: PW	Mengmonster	-

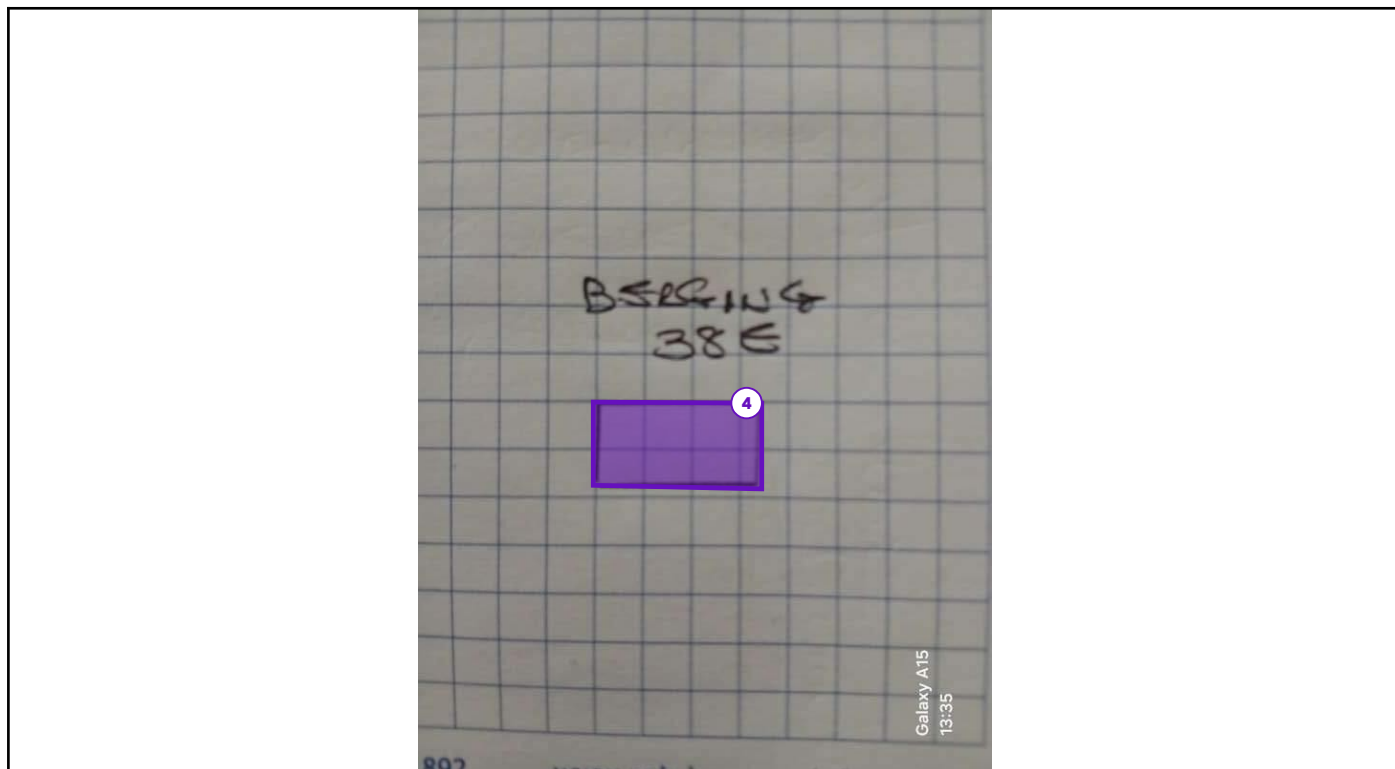
Plan 1.3: Berging 38E

Beschrijving	Type	Actie
4. berging 38E op -1	Beperking	-

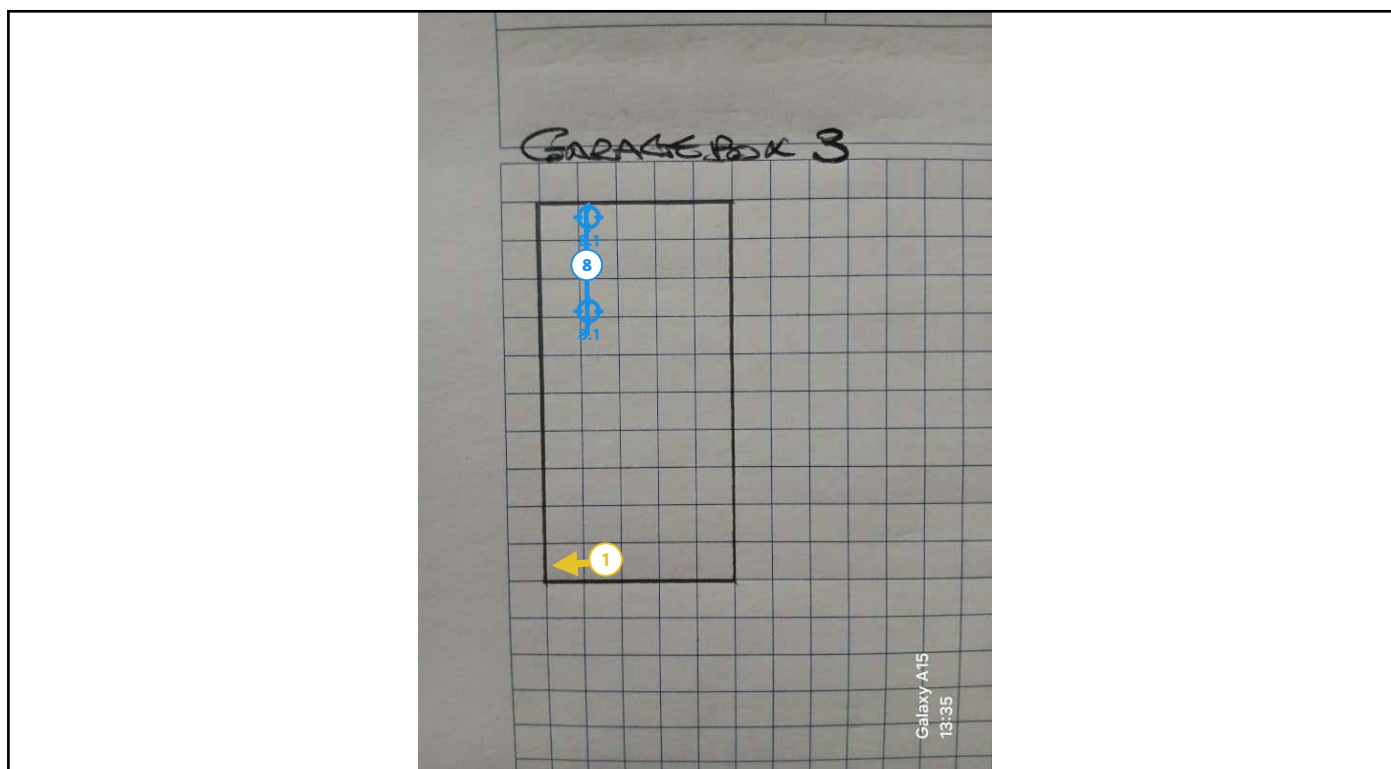
Plan 1.4: Garagebox 3

Beschrijving	Type	Actie
1. bakelieten schakelaar in garage	Asbestmateriaal	Zorgvuldig beheren
8. leidingisolatie in garagebox 3	Geen asbest	-
8.1 Code: GI	Mengmonster	-
