Asbestinventarisatetest

Rodestraat 84, 1570 Pajottegem

Attestnummer : 20250124-000239.000

Asbestveilig (maar niet asbestvrij)

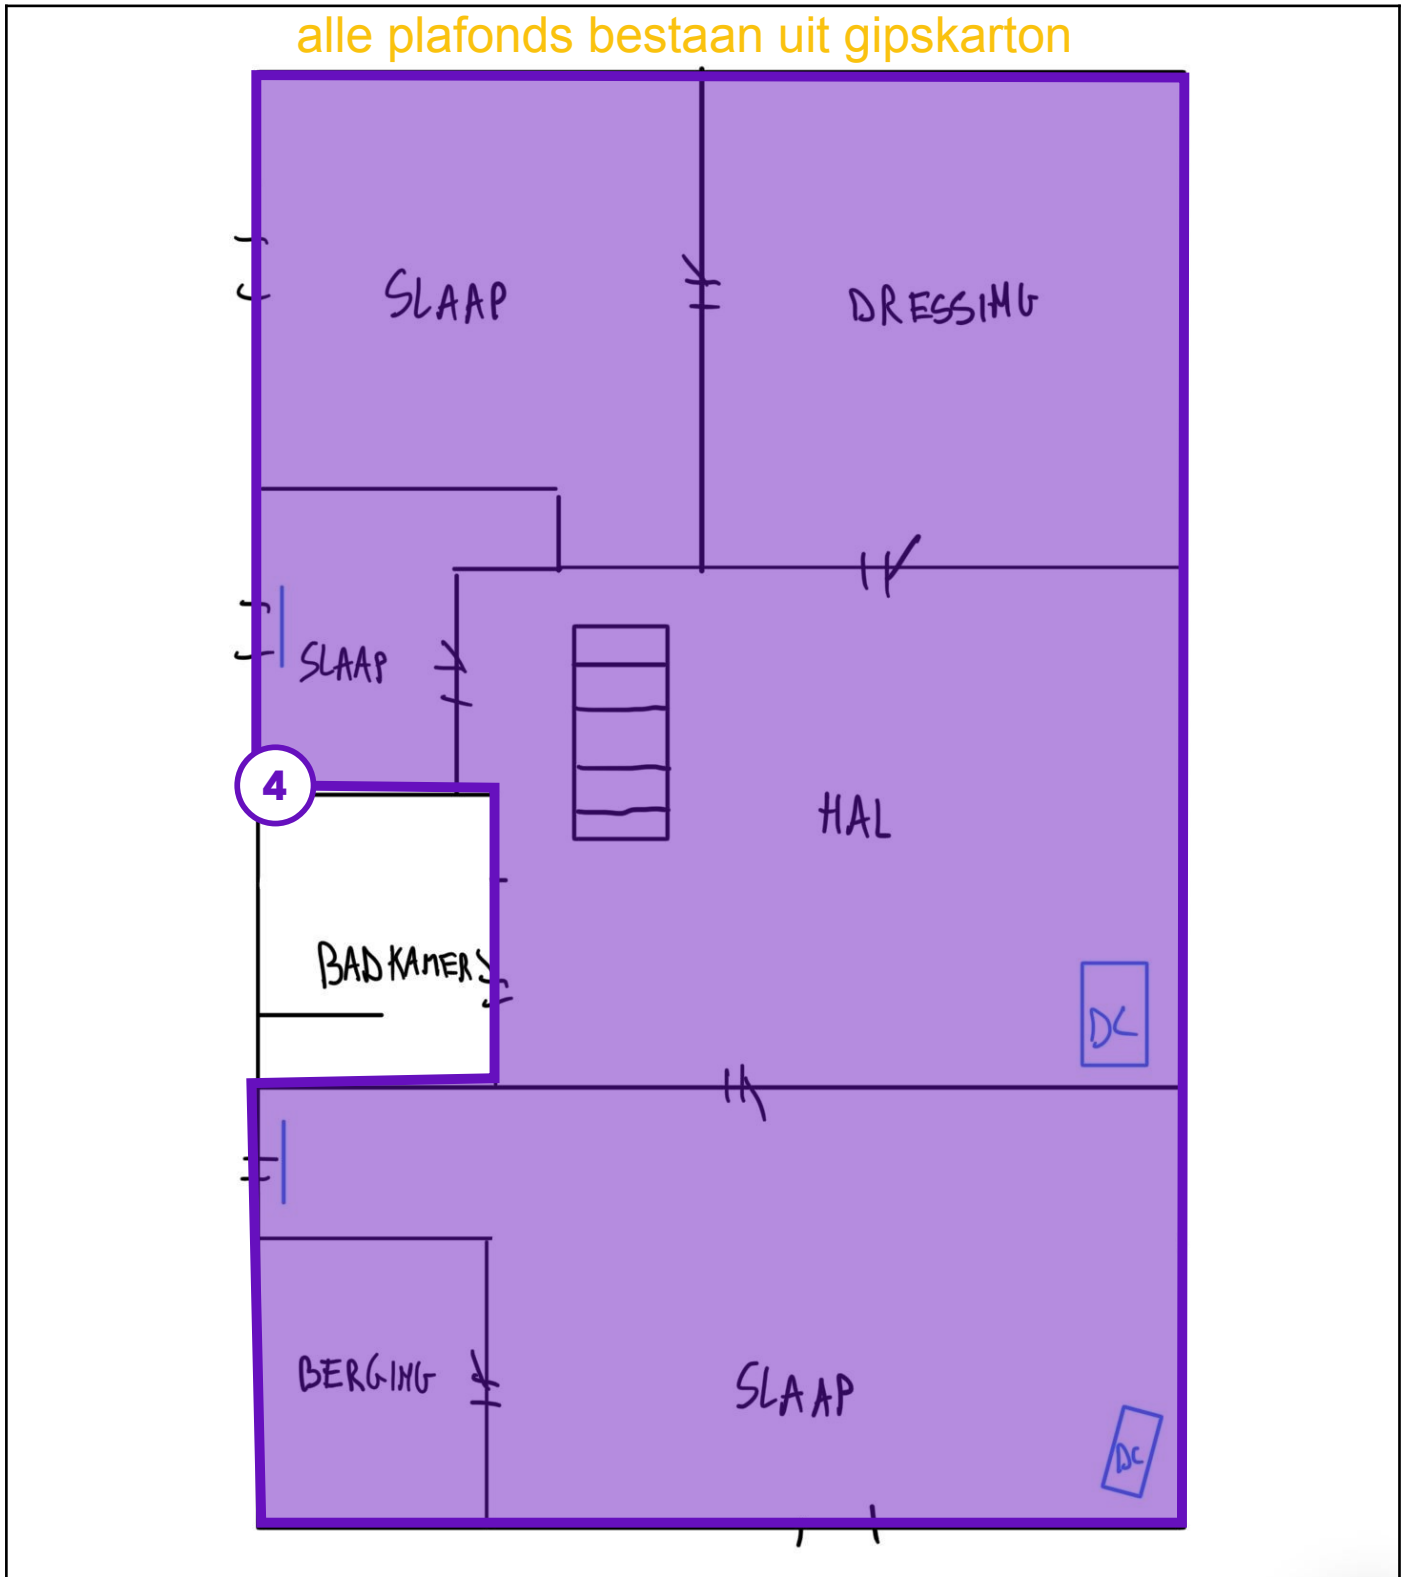
Plan 1.1: 1 ste verdieping

4. Vloerbekleding - Niet verdacht 1 ste verdieping	Advies	-
8. Plafondafwerking in gipskarton	Advies	-

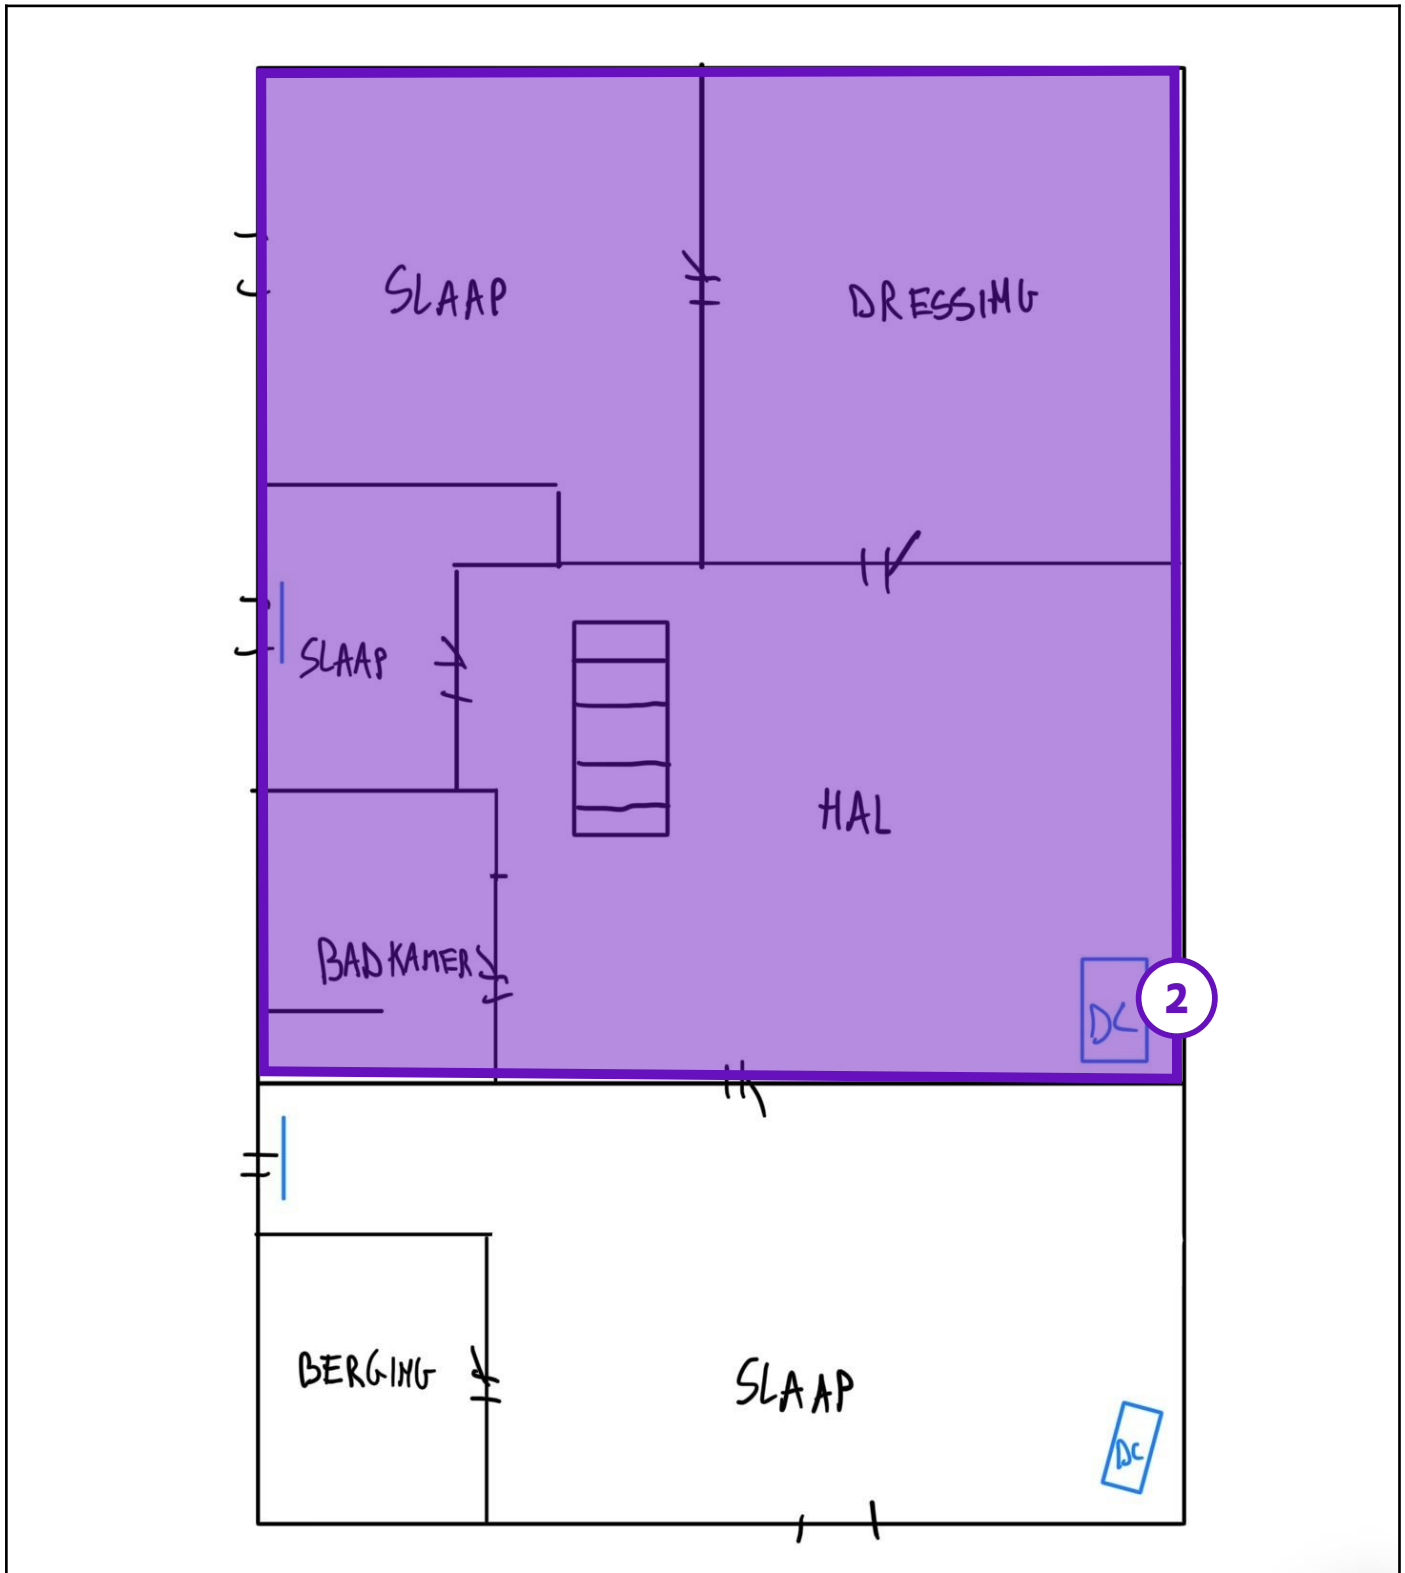
Plan 1.2: 1 ste verdieping

Beschrijving	Type	Actie
2. Zolder zonder toegangsluik woning	Beperking	-

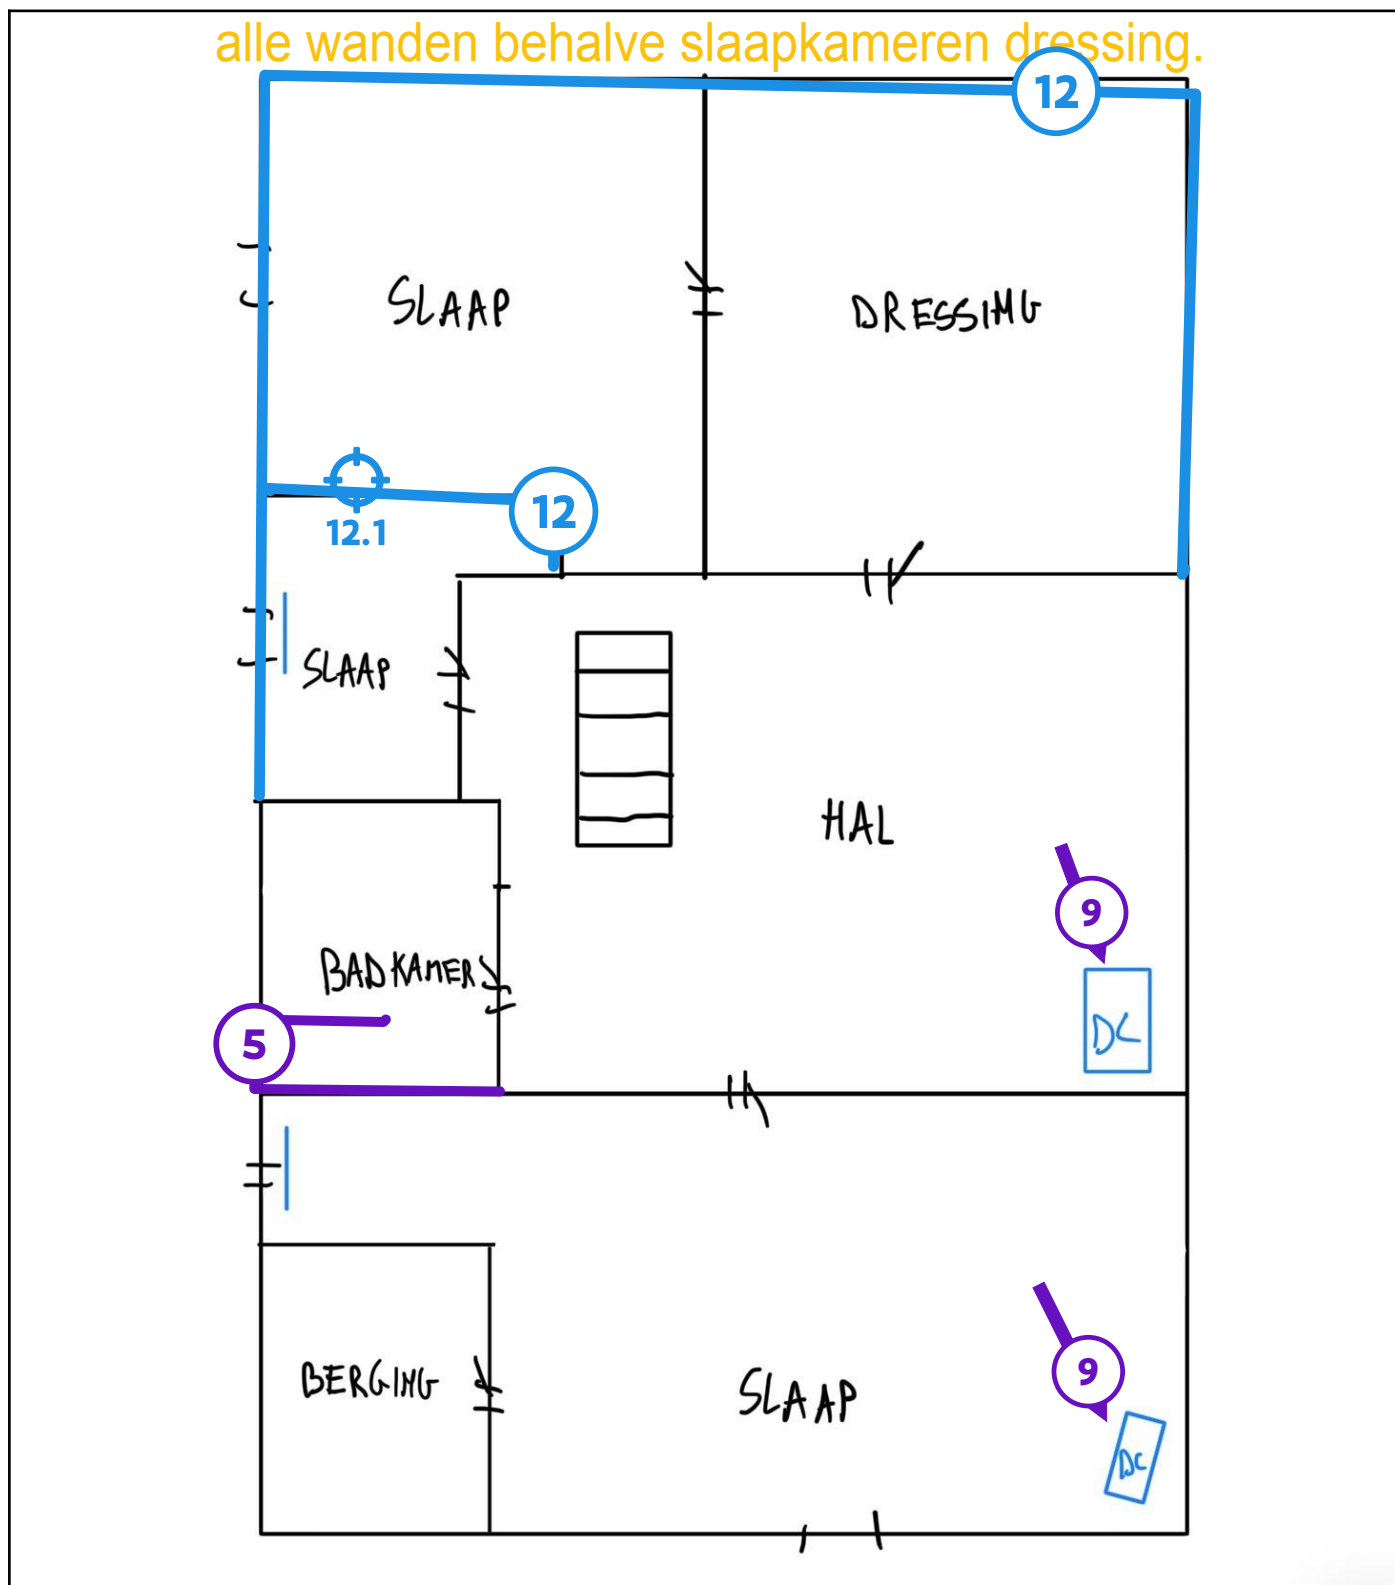
Plan 1.3: 1 ste verdieping

5. Tegellijm achter wandtegels & plinten badkamers en wc	Advies	-
6. Valse wand - Gipskarton	Advies	-
9. Dichtingskoorden (Niet verdacht) kachels woning	Advies	-
12. Pleisterwerk wanden	Geen asbest	-
12.1 Code: M01	Mengmonster	-

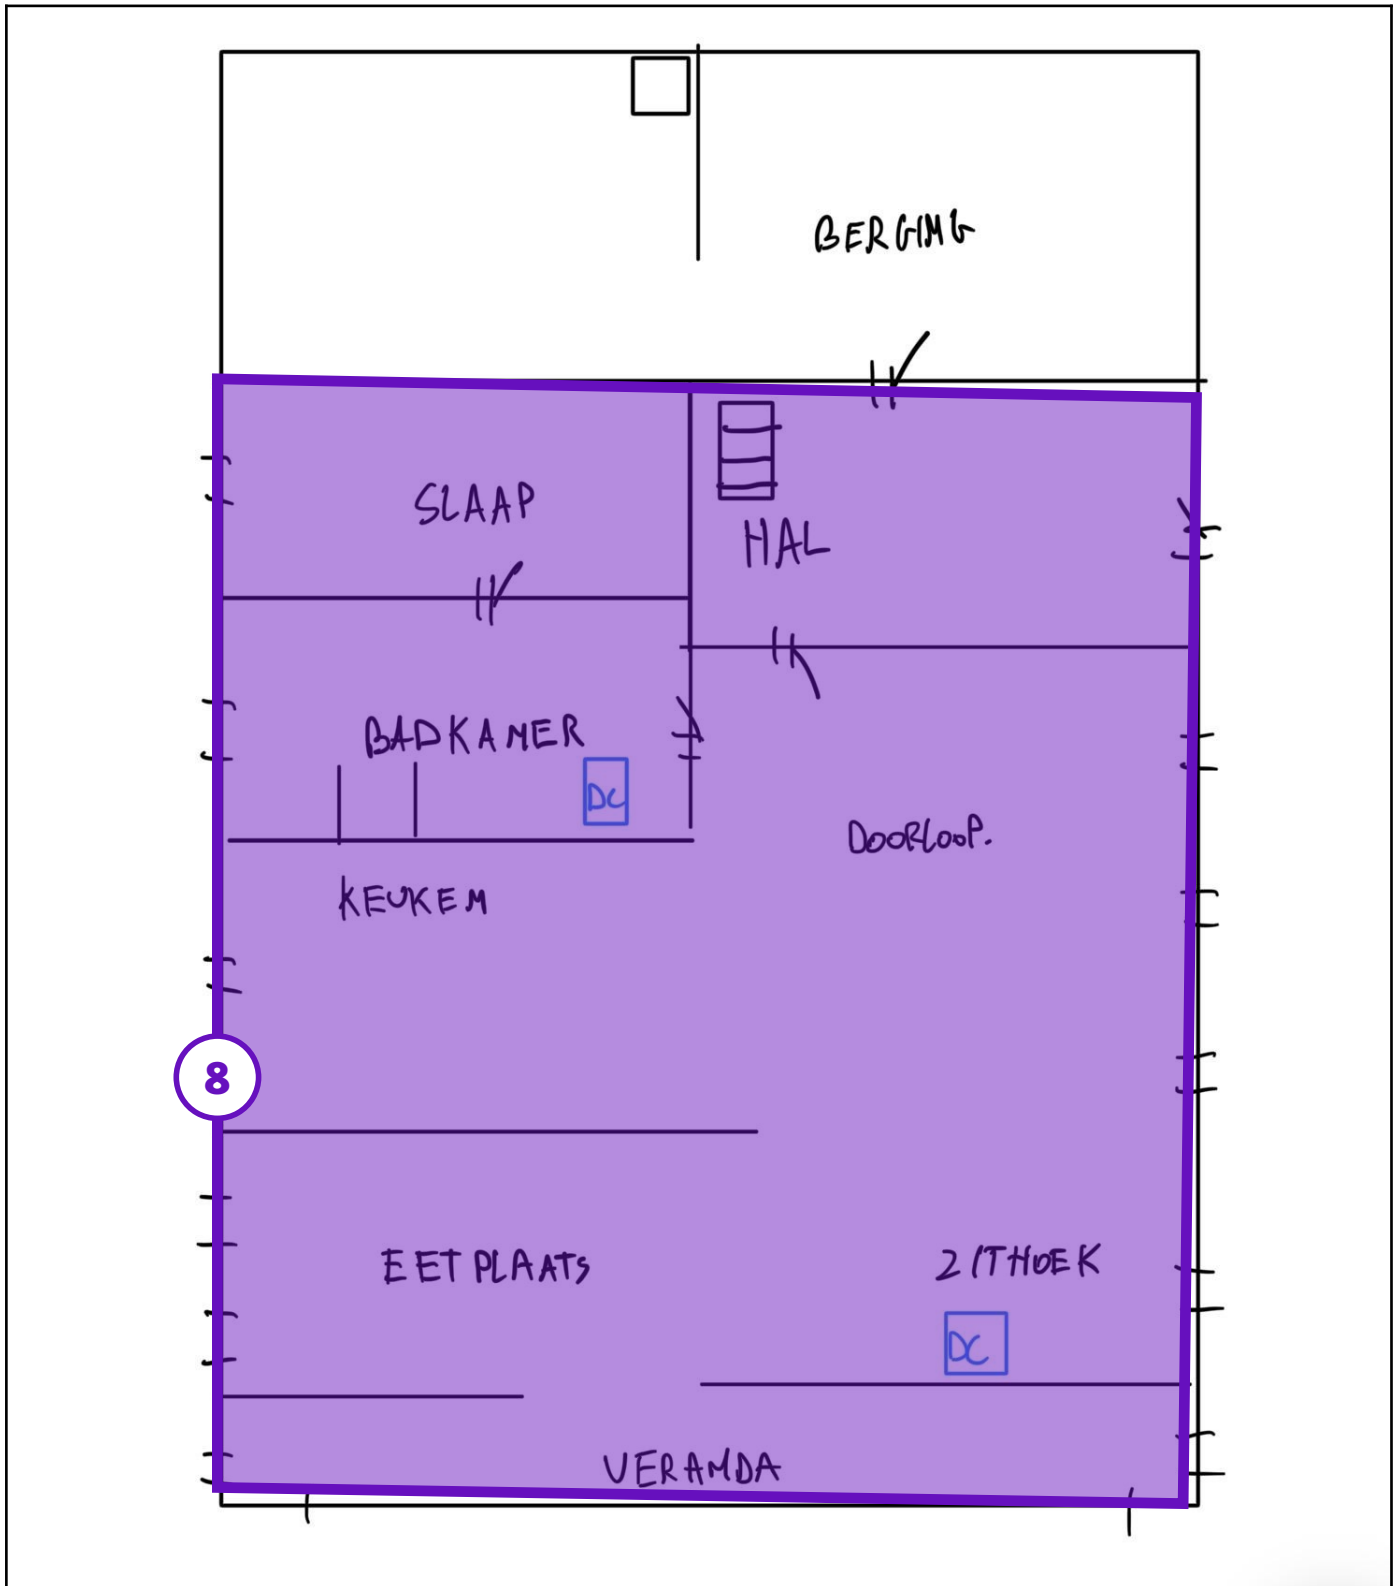
Plan 1.4: Gelijkvloers

8. Plafondafwerking in gipskarton	Advies	-
-----------------------------------	--------	---

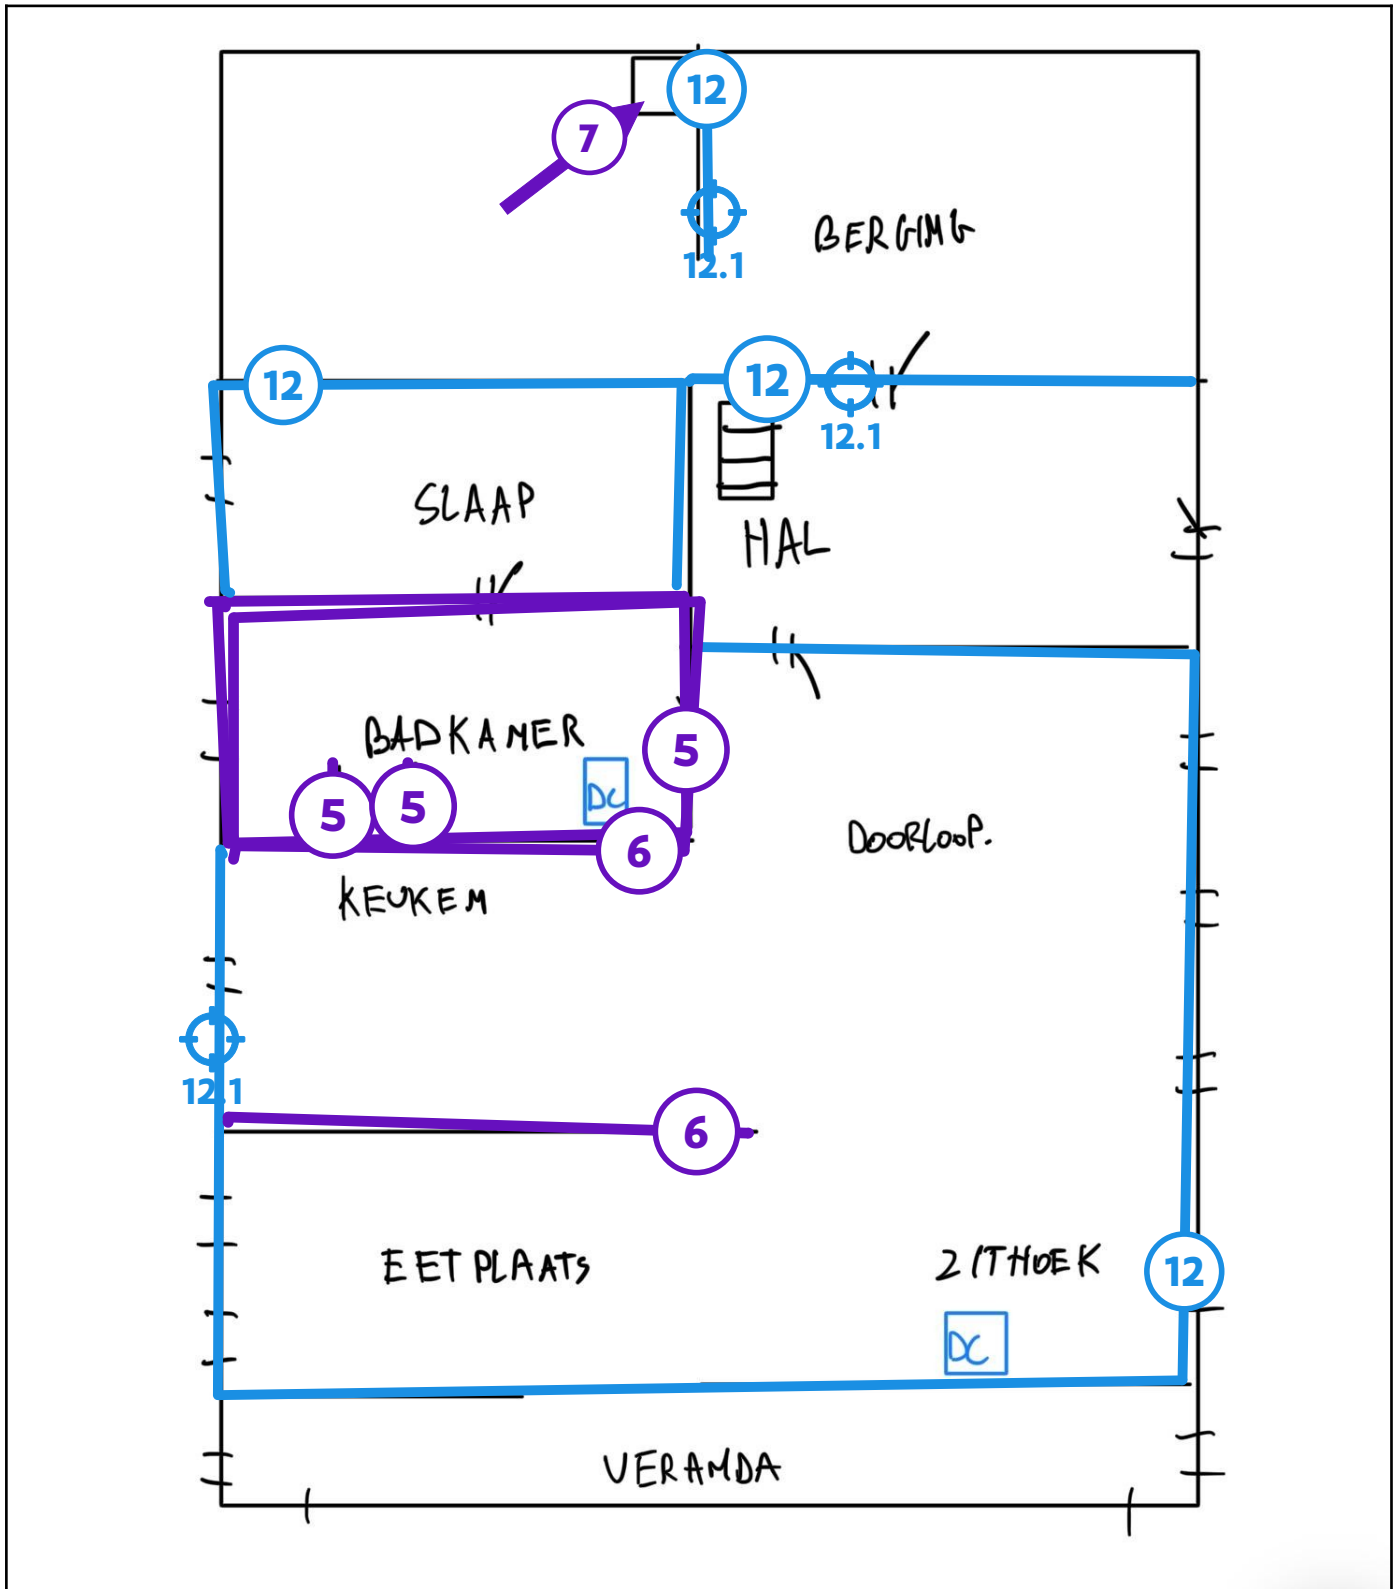
Plan 1.5: Gelijkvloers

5. Tegellijm achter wandtegels & plinten badkamers en wc	Advies	-
6. Valse wand - Gipskarton	Advies	-
7. roetluik berging woning geïnspecteerd (niet asbest verdacht.)	Advies	-
12. Pleisterwerk wanden	Geen asbest	-
12.1 Code: M01	Mengmonster	-

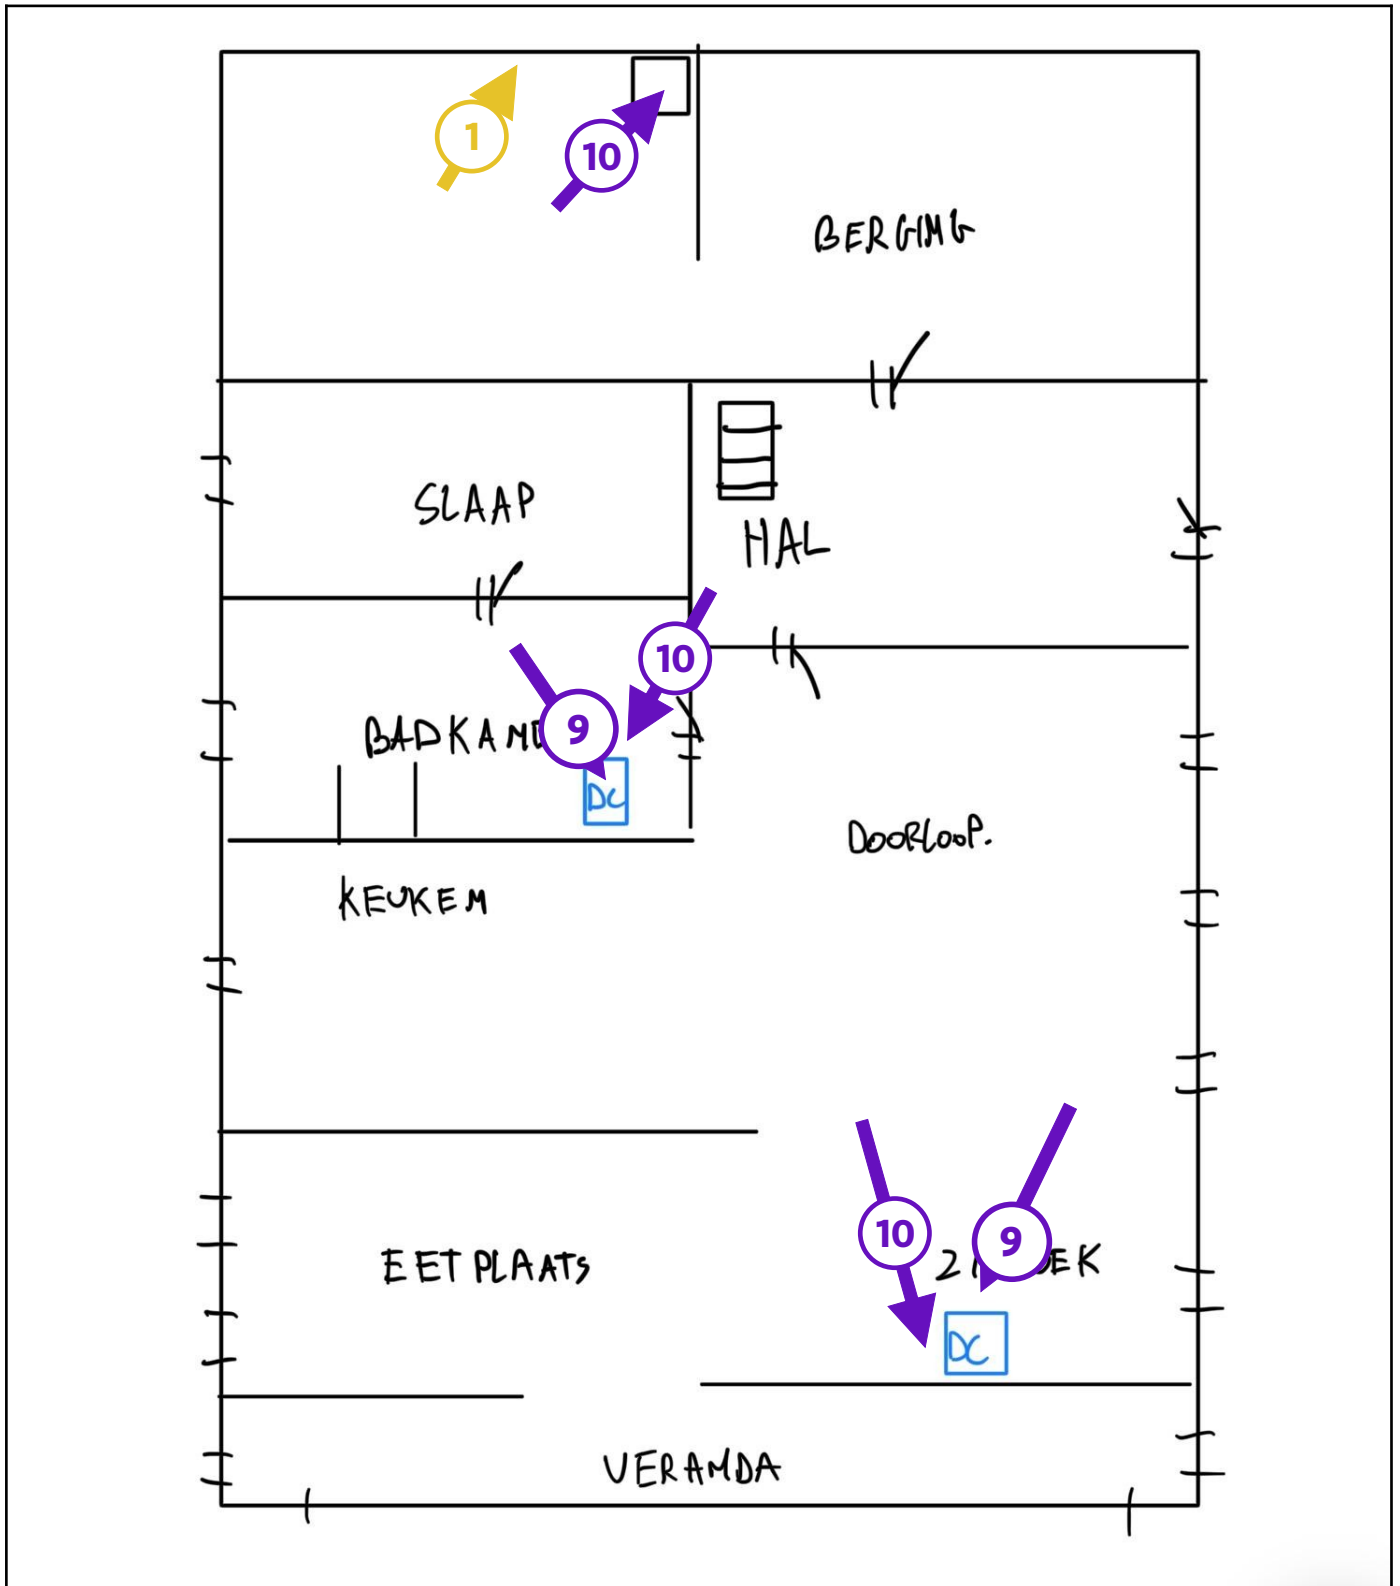
Plan 1.6: Gelijkvloers

1. Bakeliet meter- en zekering kast berging	Asbestmateriaal	Zorgvuldig beheren
9. Dichtingskoorden (Niet verdacht) kachels woning	Advies	-
10. Schouwbuizen woning	Advies	-

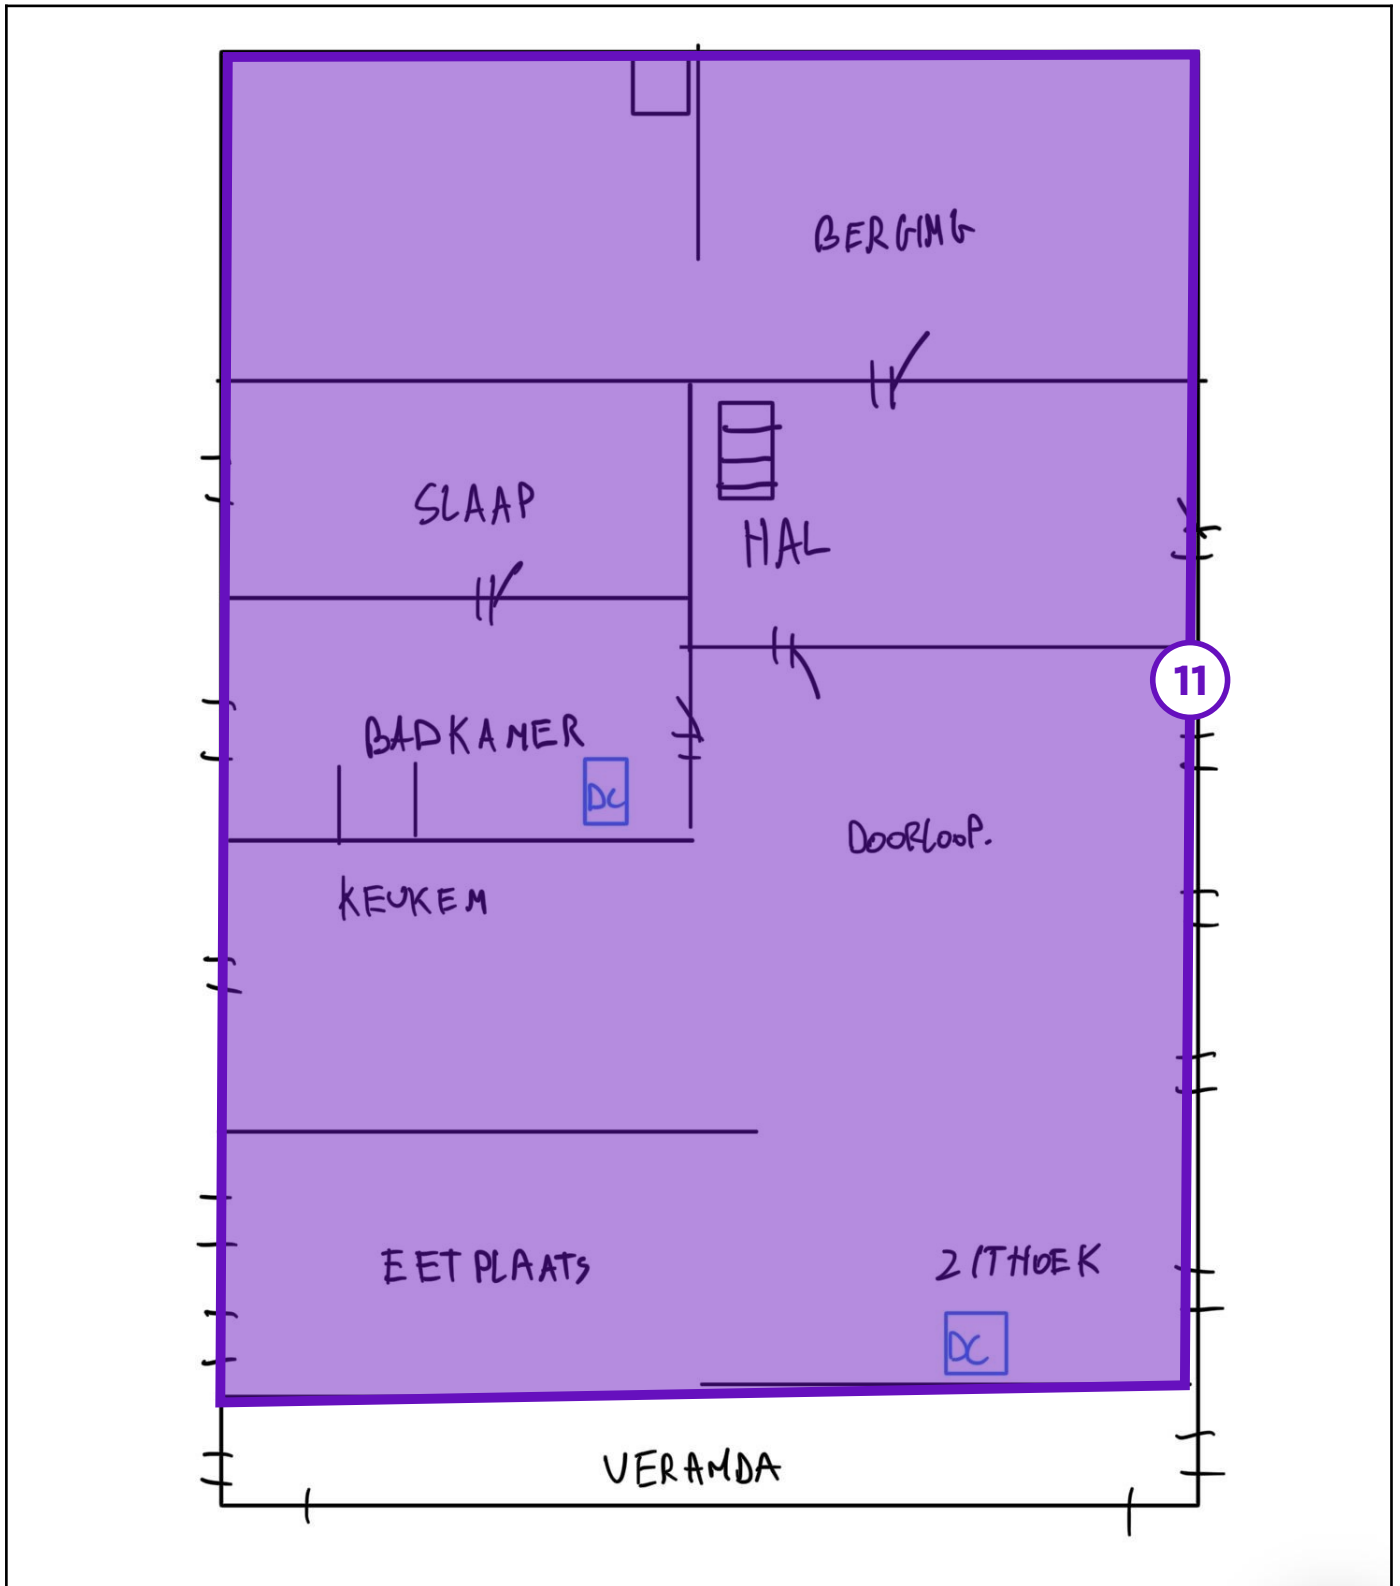
Plan 1.7: Gelijkvloers

11. Onderdak - Niet verdacht woning	Advies	-
-------------------------------------	--------	---

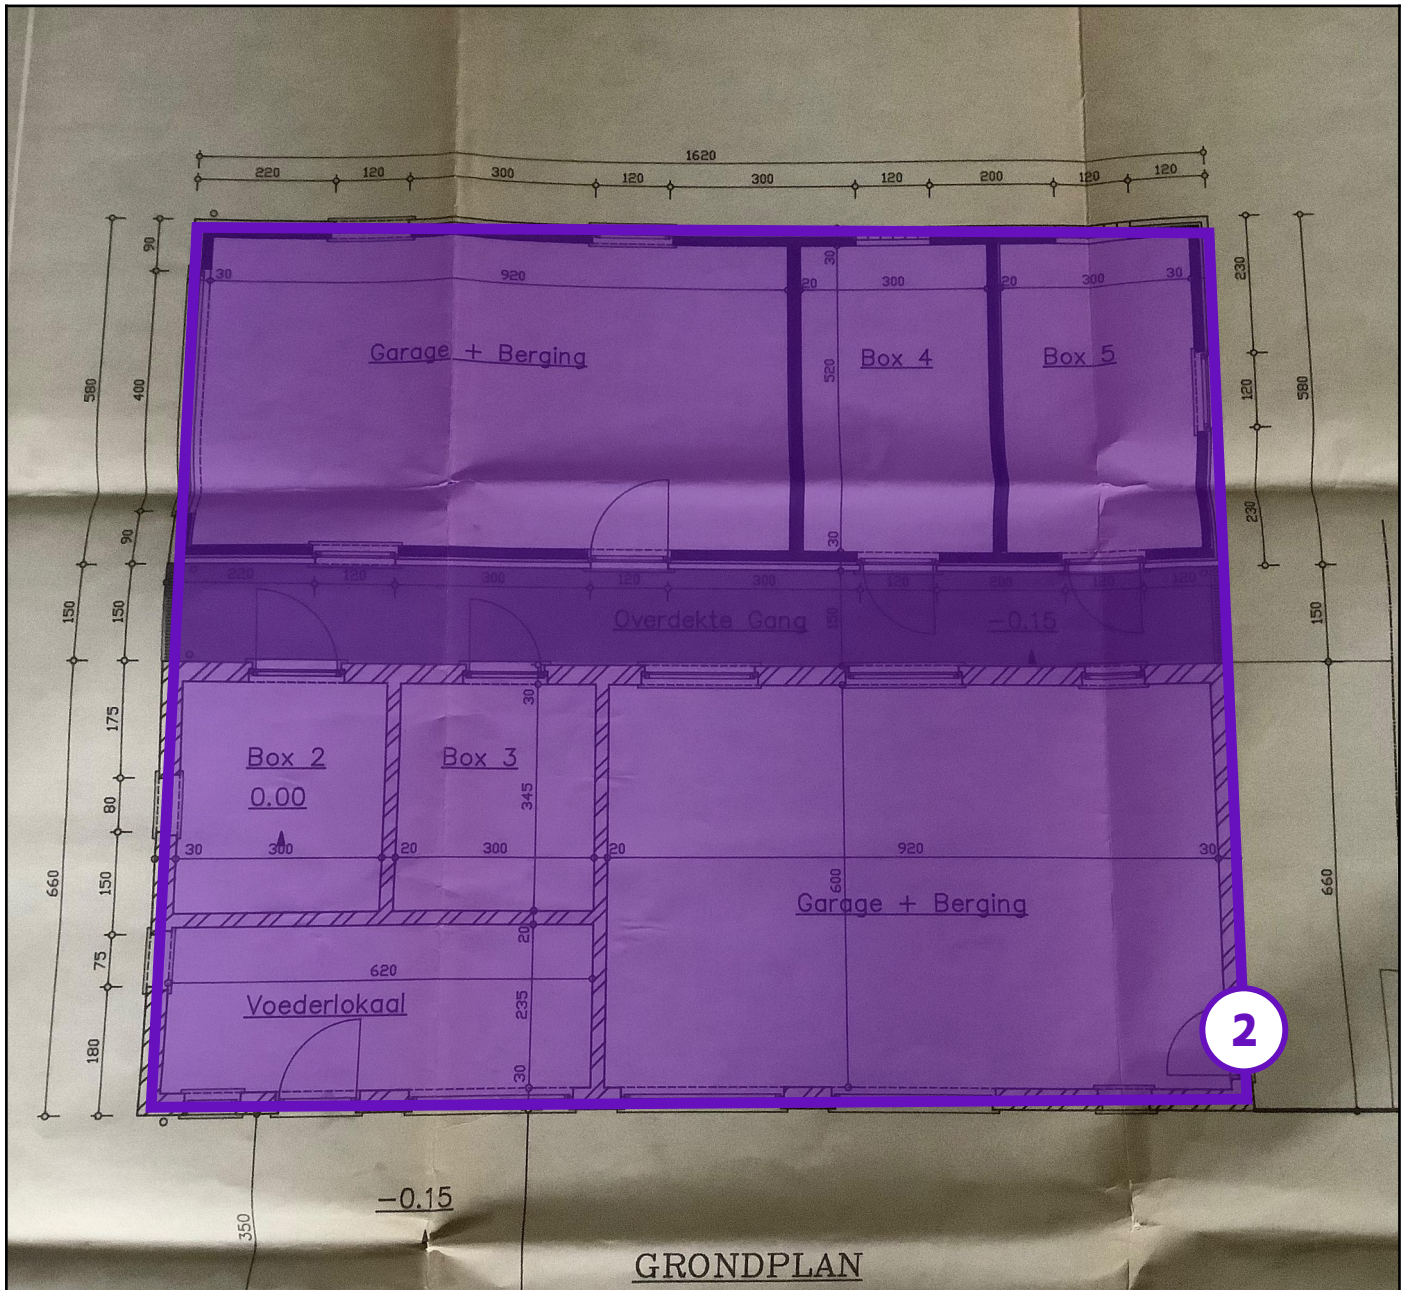
Plan 2.1: Gelijkvloers

Beschrijving	Type	Actie
2. Zolder zonder toegangsluik woning	Beperking	-

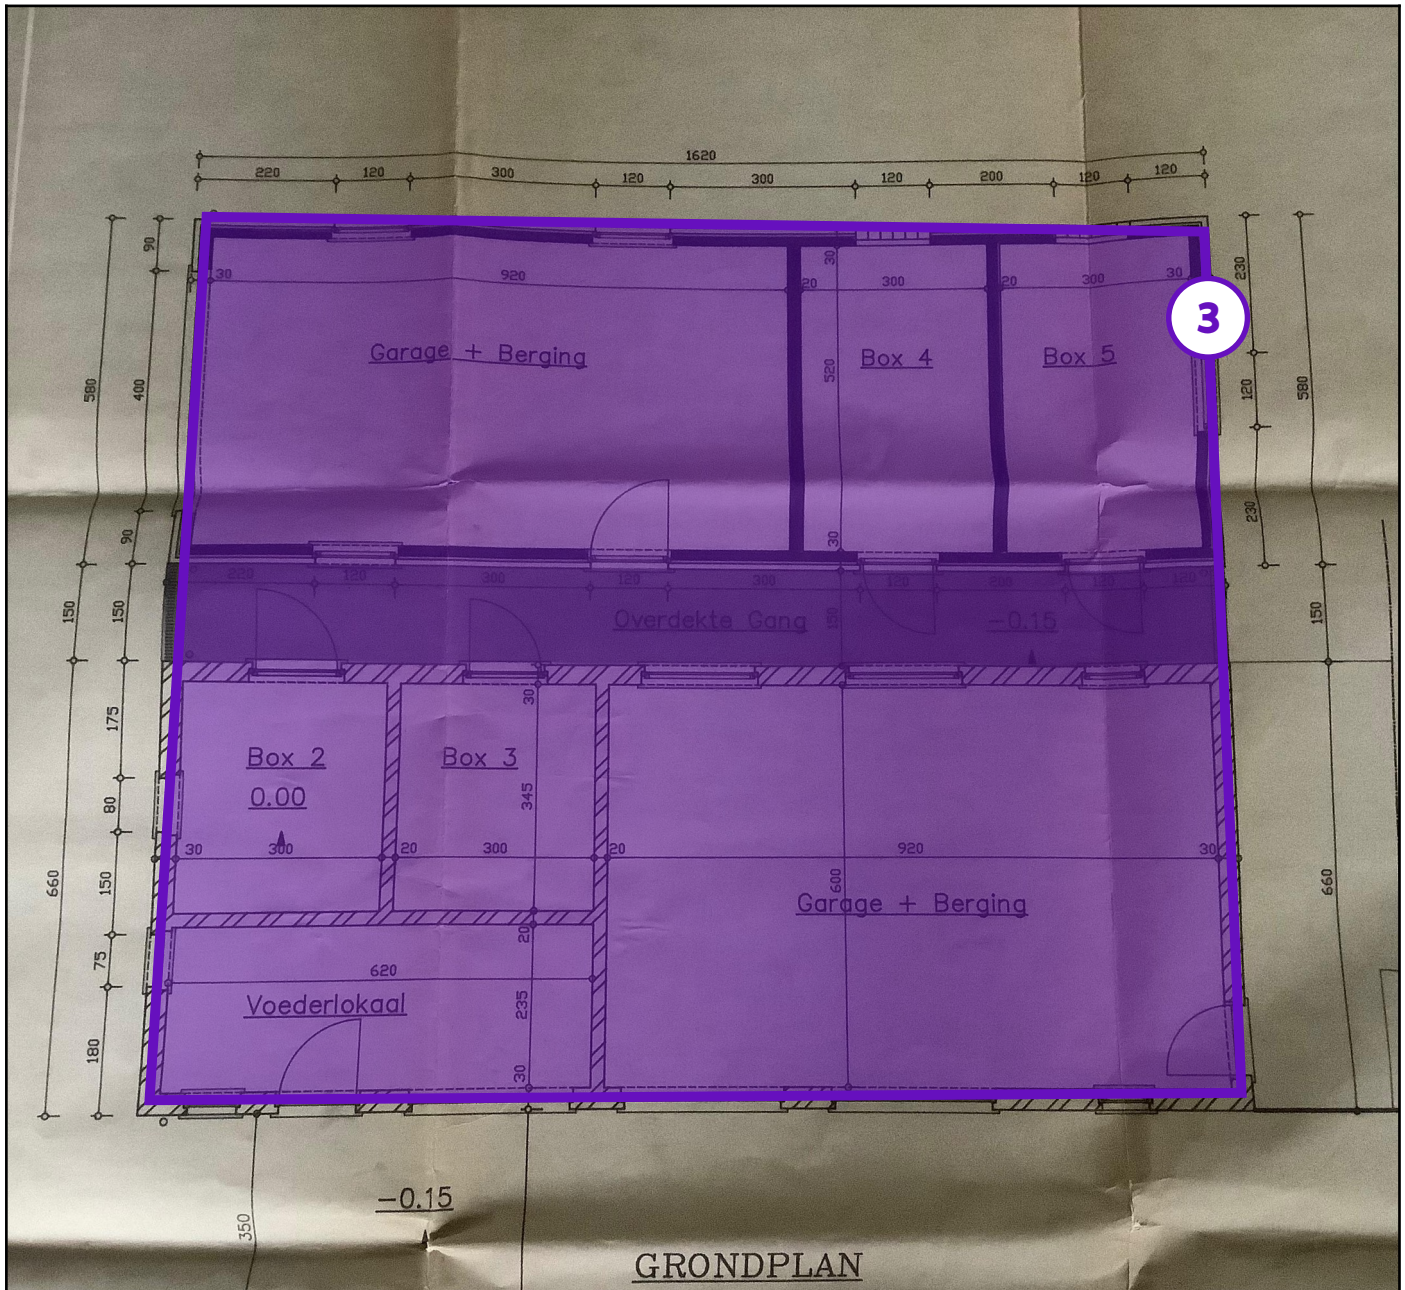
Plan 2.2: Gelijkvloers

Beschrijving	Type	Actie
3. Dakbedekking (>3,50m) garage/stallen/indeling woning	Beperking	-

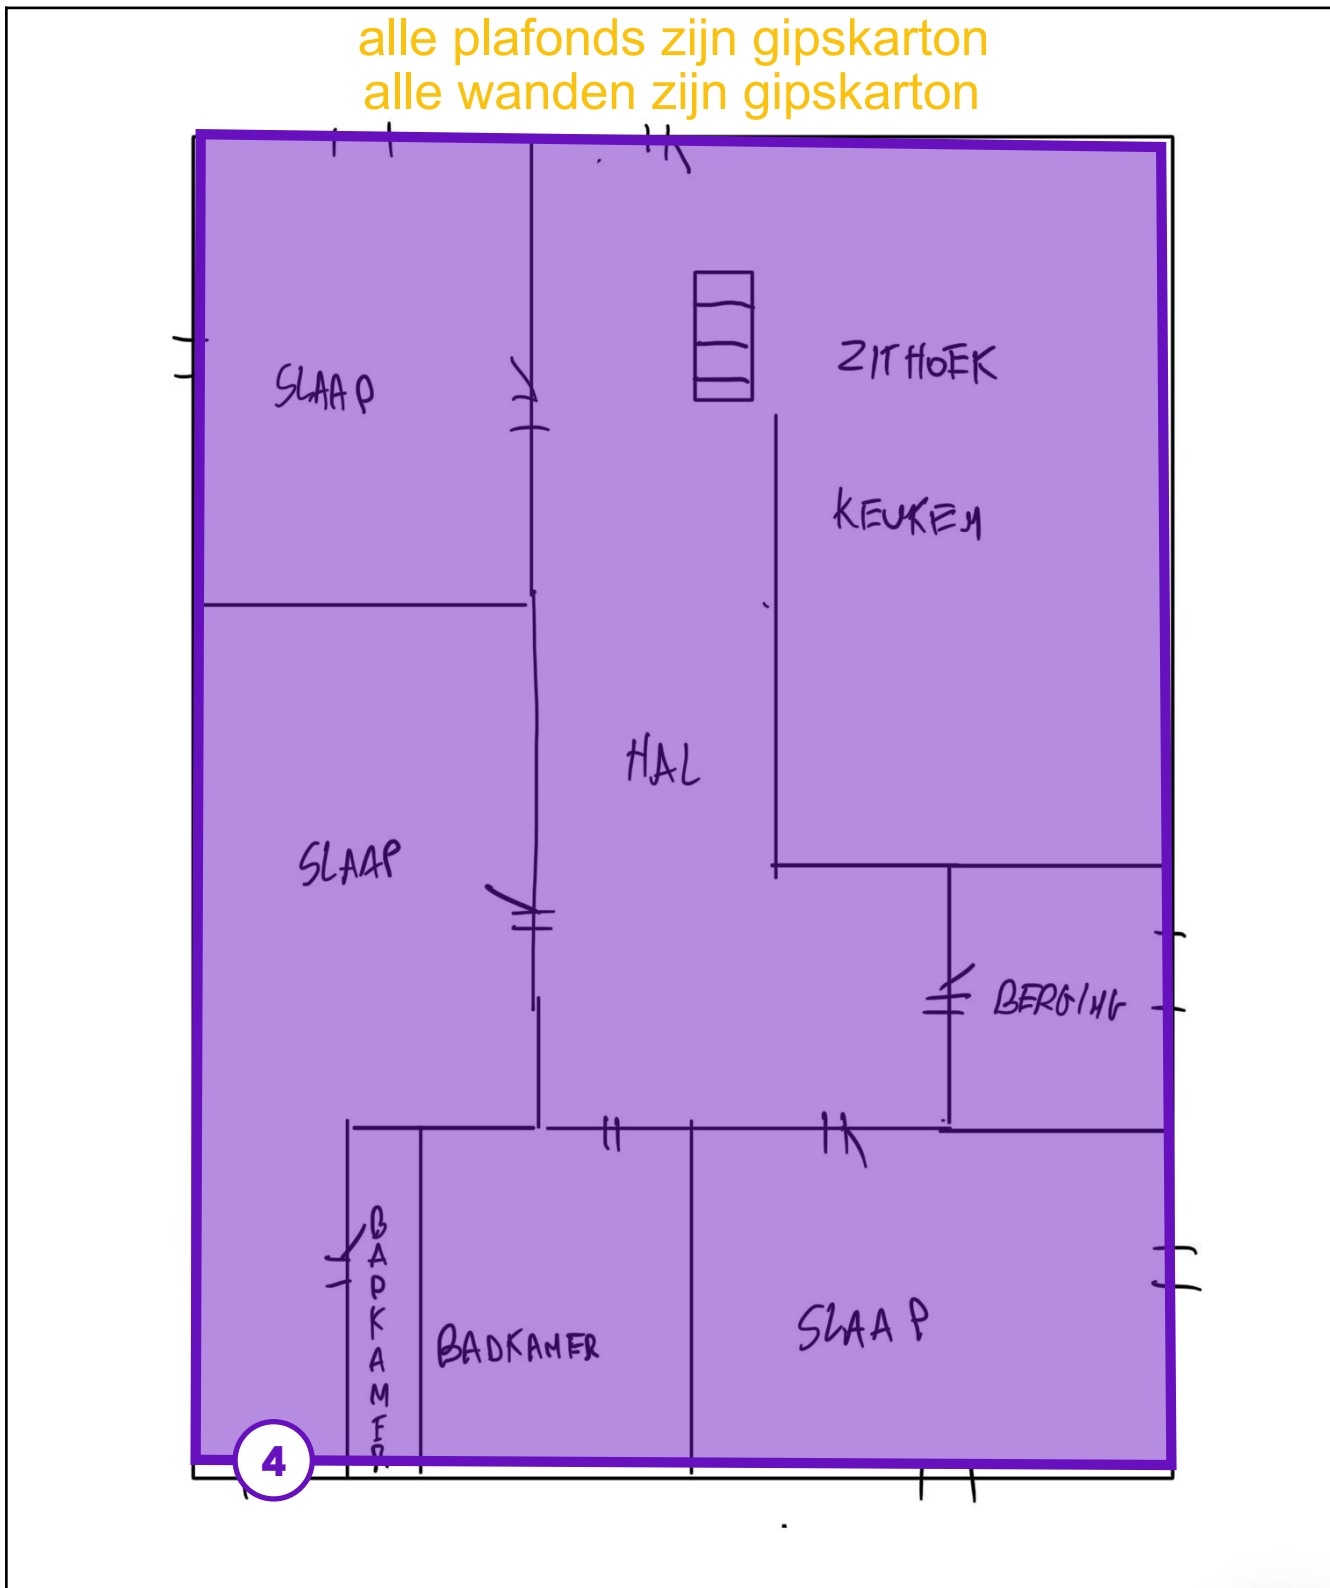
Plan 2.3: 1 ste verdieping

4. Vloerbekleding - Niet verdacht 1 ste verdieping	Advies	-
6. Valse wand - Gipskarton	Advies	-
8. Plafondafwerking in gipskarton	Advies	-
