Asbestinventarisatetest

Rodestraat 84, 1570 Pajottegem

Attestnummer : 20250124-000239.000

Asbestveilig (maar niet asbestvrij)

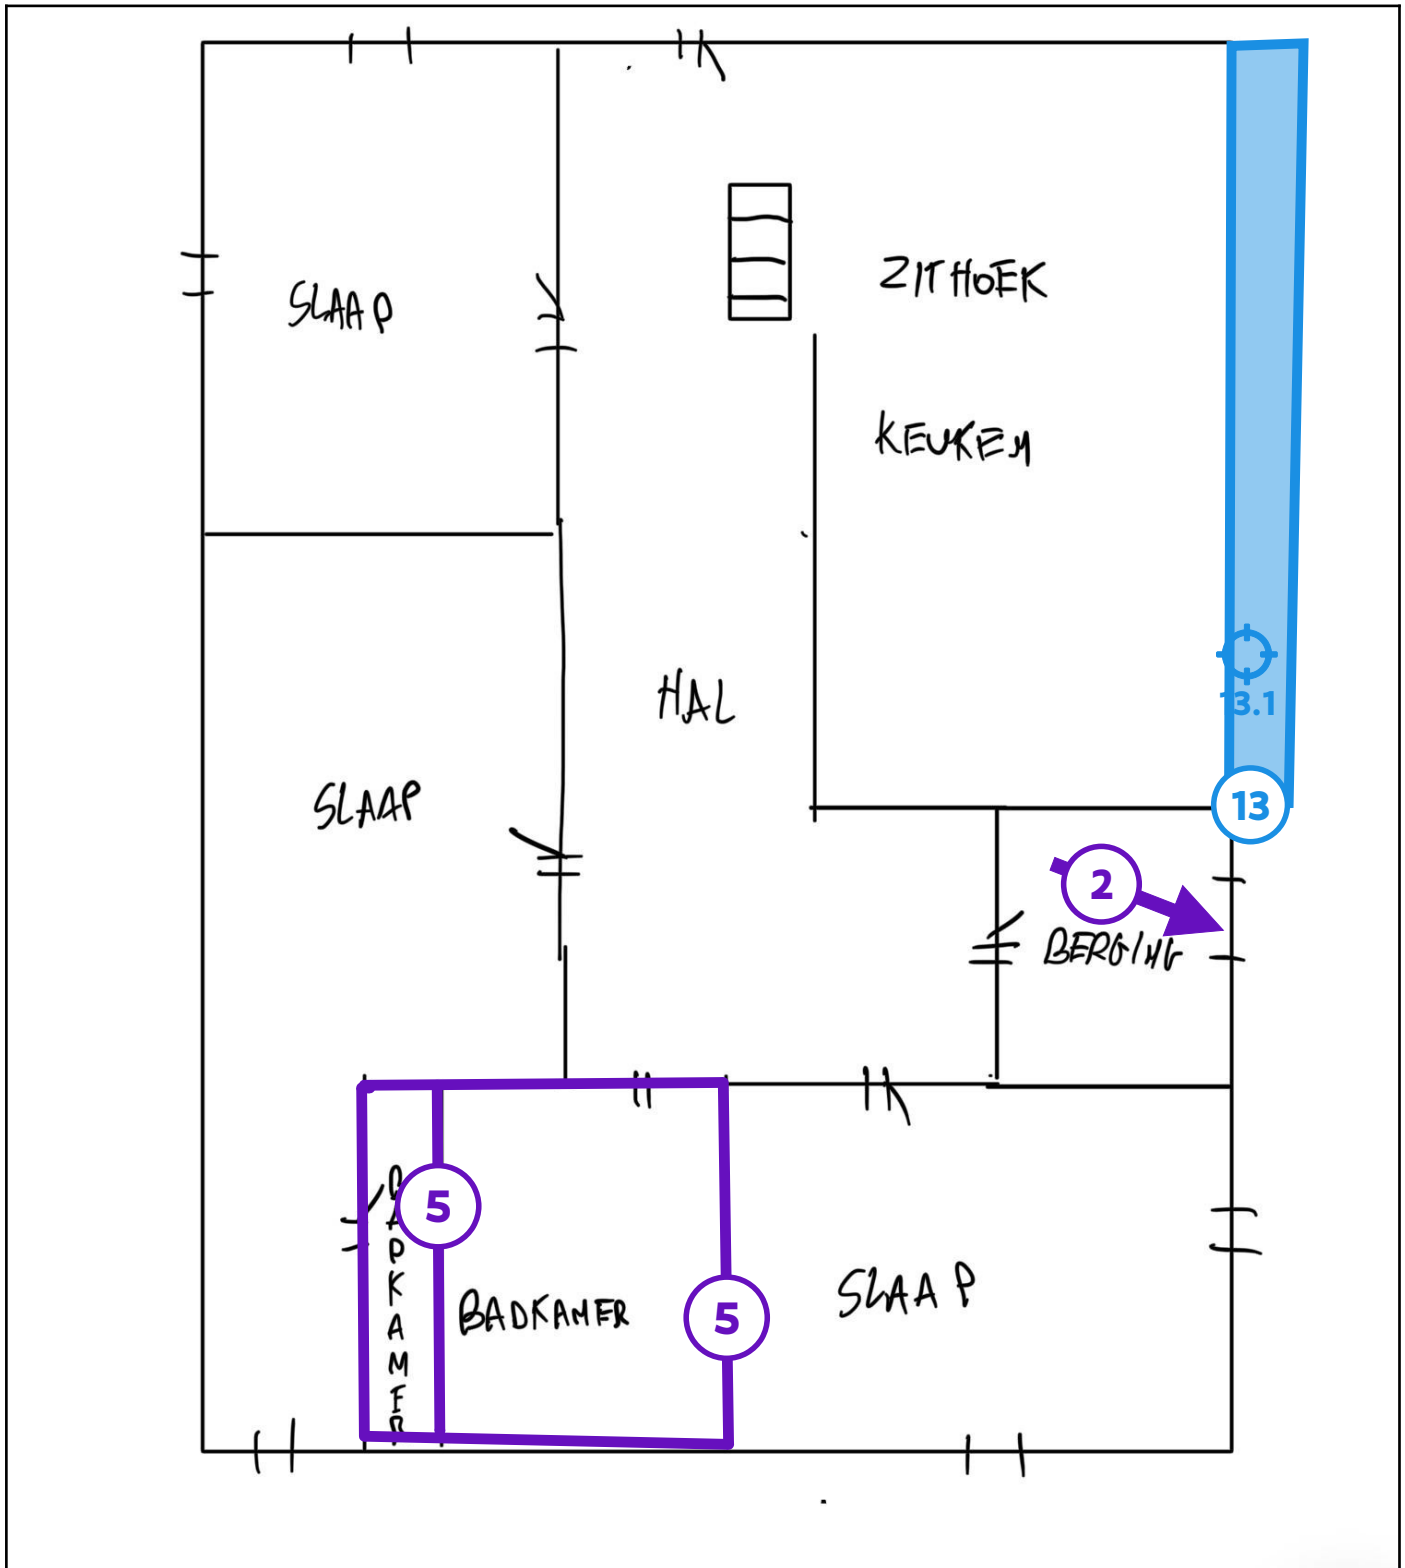
Plan 2.4: 1 ste verdieping

Beschrijving	Type	Actie
2. Zolder zonder toegangsluik woning	Beperking	-

5. Tegellijm achter wandtegels & plinten badkamers en wc	Advies	-
13. Terrasbedekking - Roofing balkon woongedeelte stallen	Geen asbest	-
13.1 Code: M02	Puntmonster	-
