Asbestinventarisatetest

Koning Albertstraat 58/1, 1785 Merchtem

Attestnummer : 20250321-000003.000

Uitgegeven op : 21.03.2025

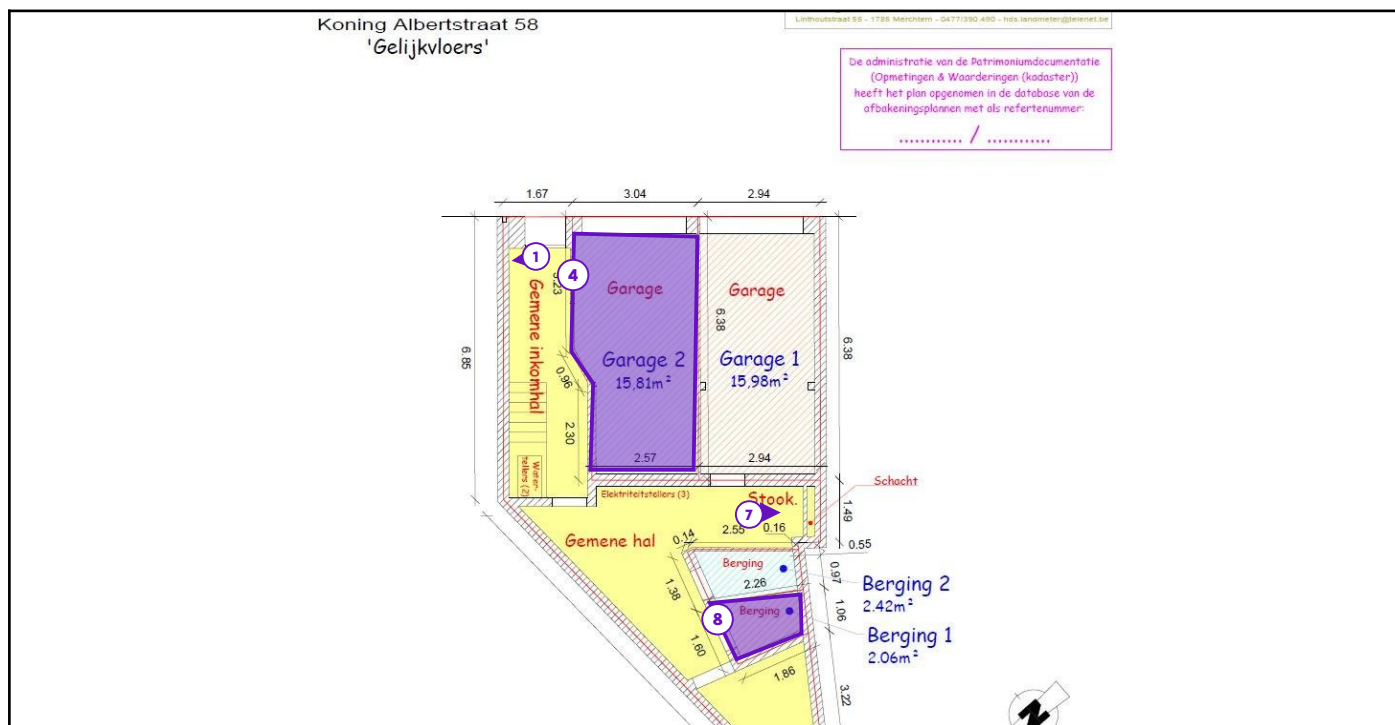
Plan 1.1: Plan+0

Beschrijving	Type	Actie
1. DIGITALE METER	Advies	-
4. GARAGE UIT BETON	Advies	-
7. CV-KETEL	Advies	-
8. BERGING UIT BETON	Advies	-

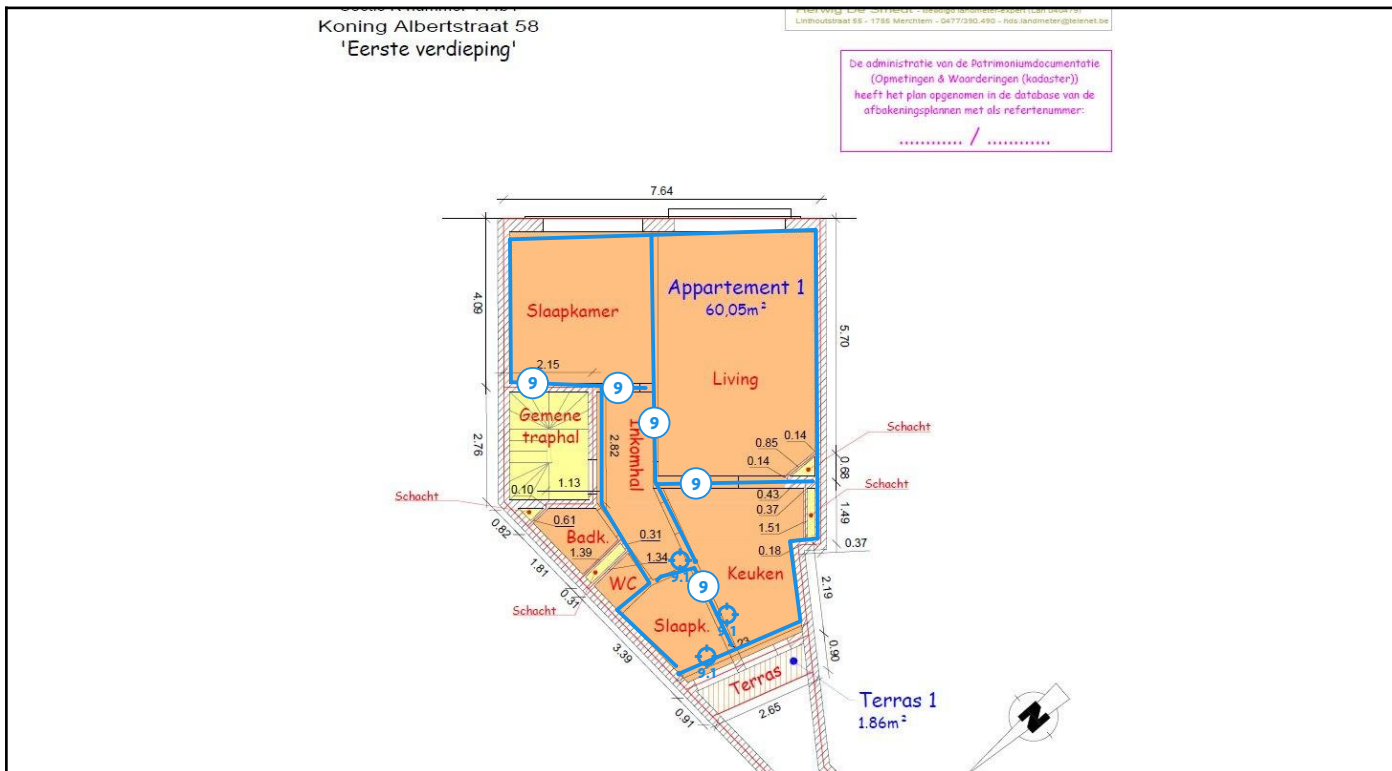
Plan 1.2: Plan+1

Beschrijving	Type	Actie
9. PLEISTERWERK - MUUR	Geen asbest	-
9.1 Code: MM01	Mengmonster	-

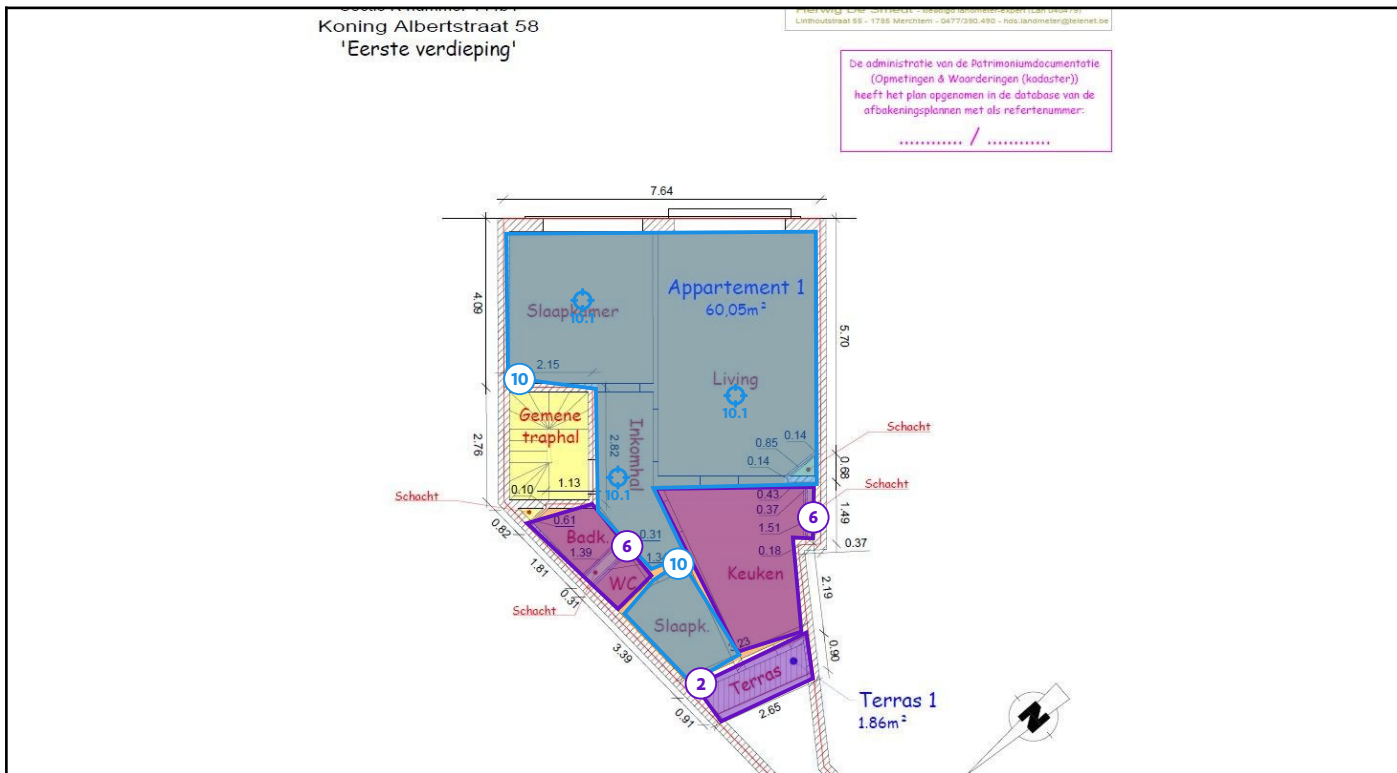
Plan 1.3: Plan+1

Beschrijving	Type	Actie
2. TERRAS MET BETONTEGELS	Advies	-
6. VALS PLAFOND	Advies	-
10. PLEISTERWERK - PLAFOND	Geen asbest	-
10.1 Code: MMO2	Mengmonster	-
