Asbestinventarisatetest

Stationsstraat 135, 3650 Dilsen-Stokkem

Attestnummer : 20250117-000145.000

Uitgegeven op : 17.01.2025

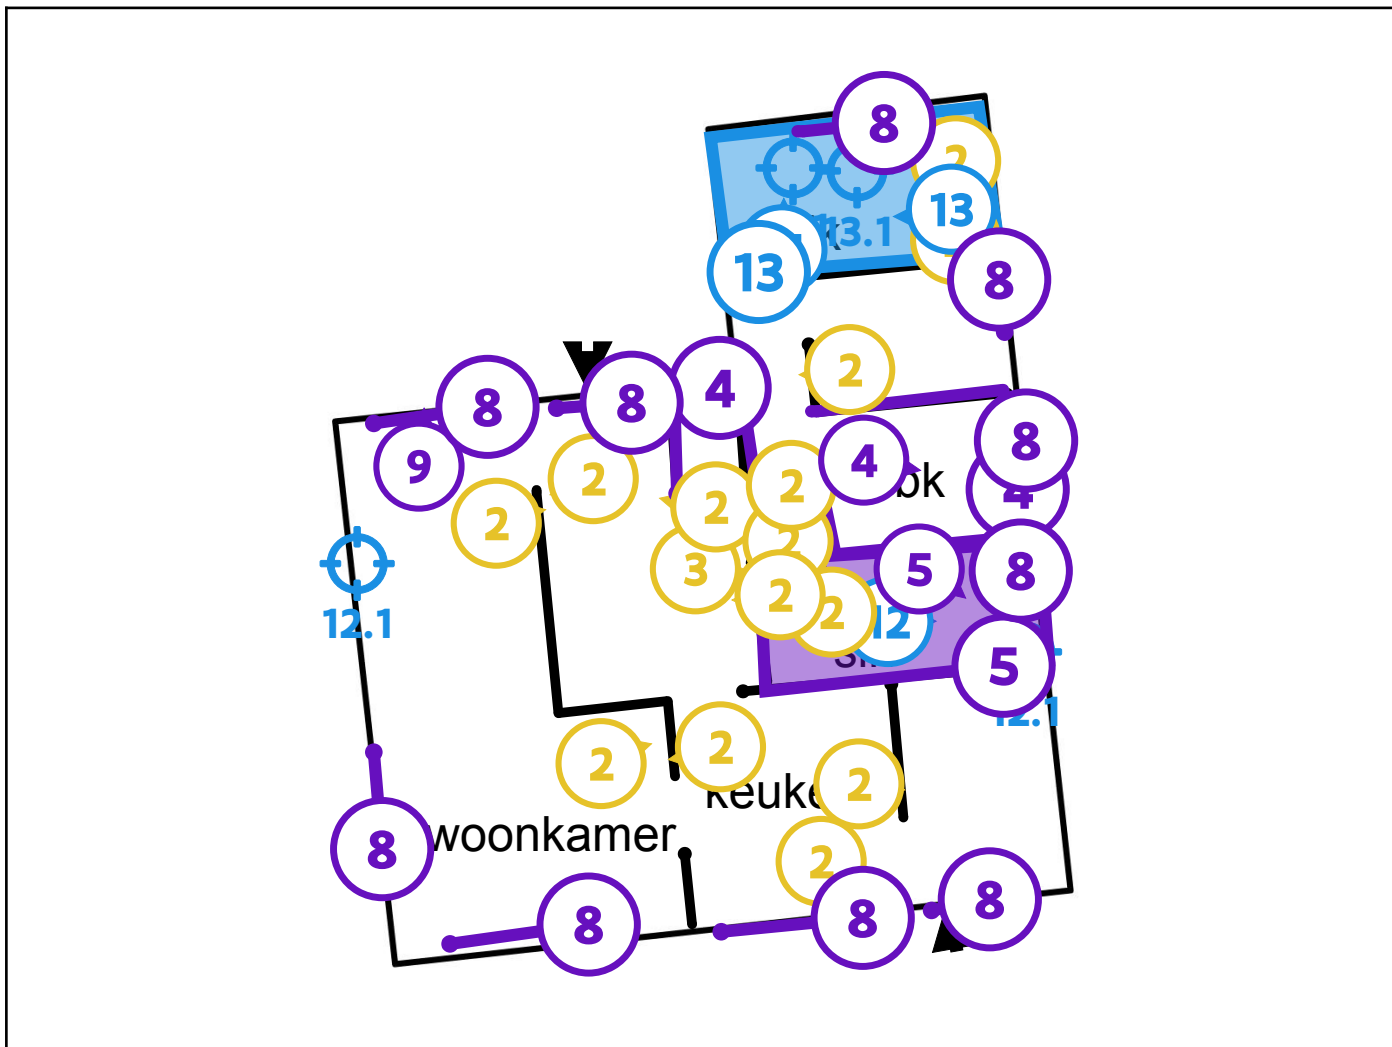
Plan 1.1: nv0

Beschrijving	Type	Actie
2. bakeliet schakelaars	Asbestmateriaal	Zorgvuldig beheren
3. Bakeliet tellerkast	Asbestmateriaal	Zorgvuldig beheren
4. eventuele tegellijn achter wandtegels badkamer en wc	Advies	-
5. Vloerzeil slaapkamer en losliggend garage (niet asbestverdacht)	Advies	-
8. siliconen ramen	Advies	-
9. raamtabletten en deurdorpels in natuursteen	Advies	-

12. pleister wanden	Geen asbest	-
12.1 Code: 9161	Mengmonster	-
13. geel vloerzeil slaapkamer straatzijde	Geen asbest	-
13.1 Code: 9162	Puntmonster	-
14. lijm vloerzeil slaapkamer straatzijde	Geen asbest	-
14.1 Code: 9162a	Puntmonster	-

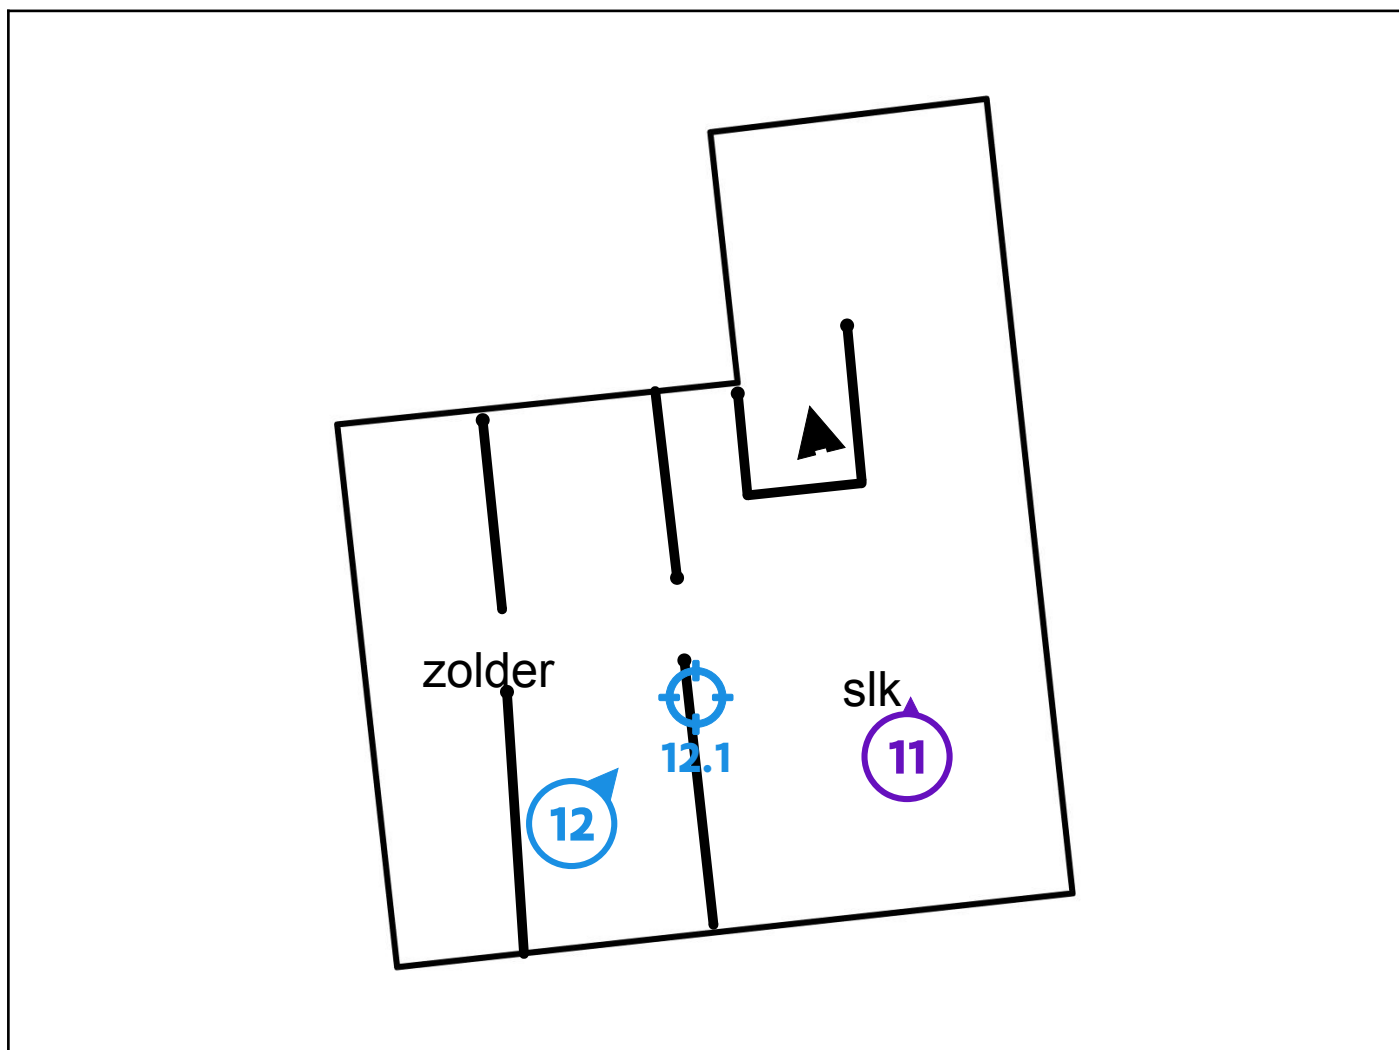
Plan 1.2: nv1

Beschrijving	Type	Actie
11. plafonds in gipskartonplaten hout en pvc	Advies	-
12. pleister wanden	Geen asbest	-
12.1 Code: 9161	Mengmonster	-

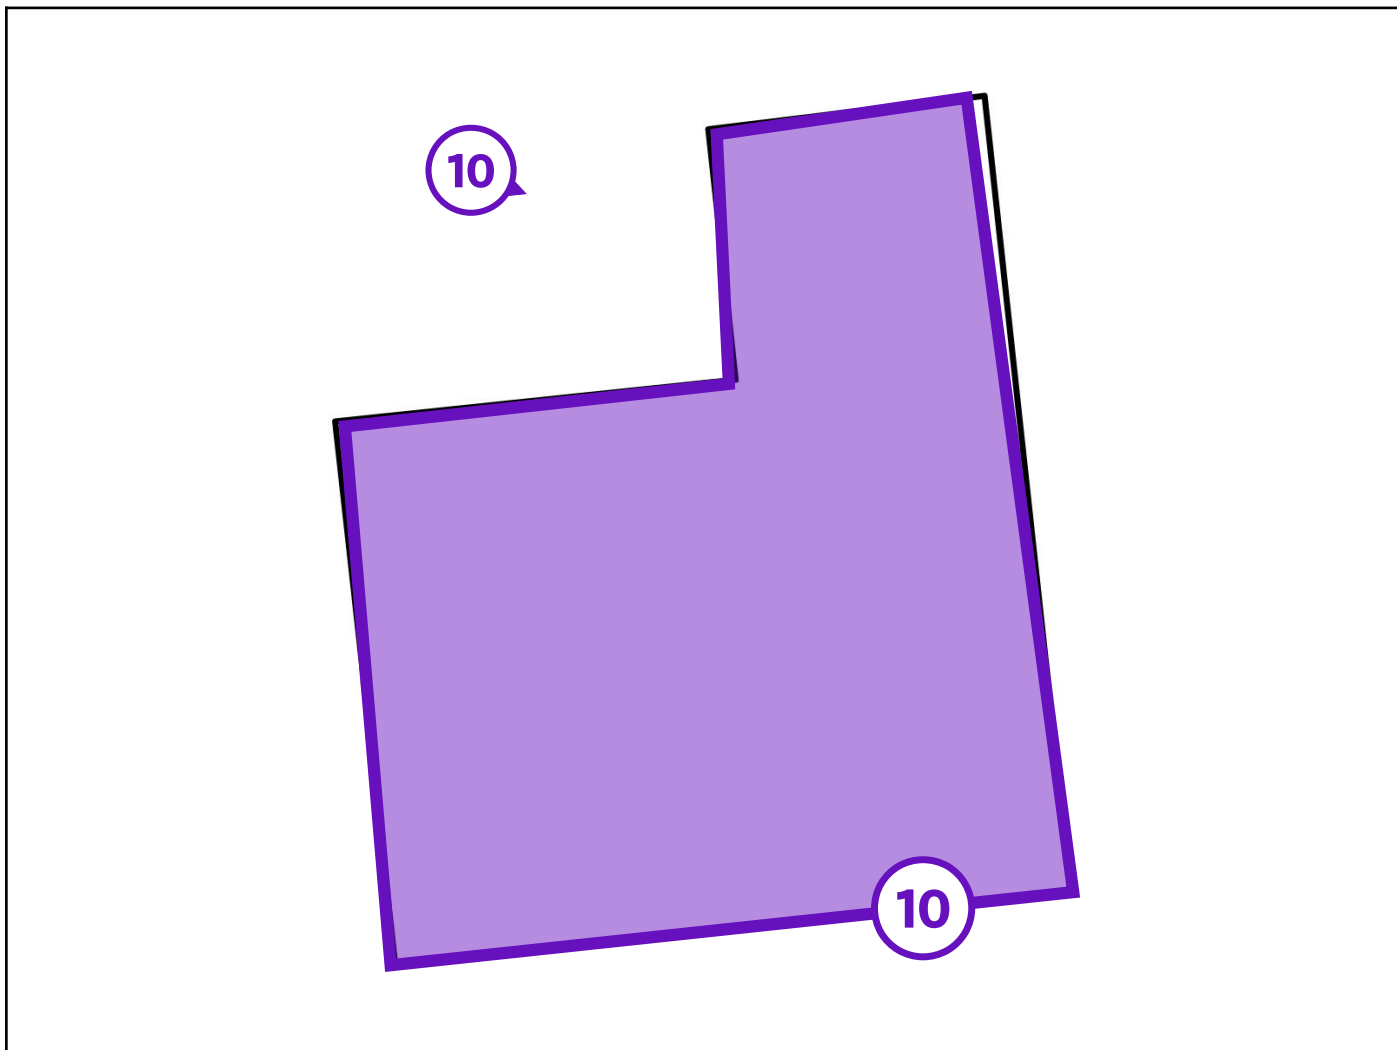
Plan 1.3: dakenplan

Beschrijving	Type	Actie
10. Onderdak van de woning is uit plasticfolie	Advies	-

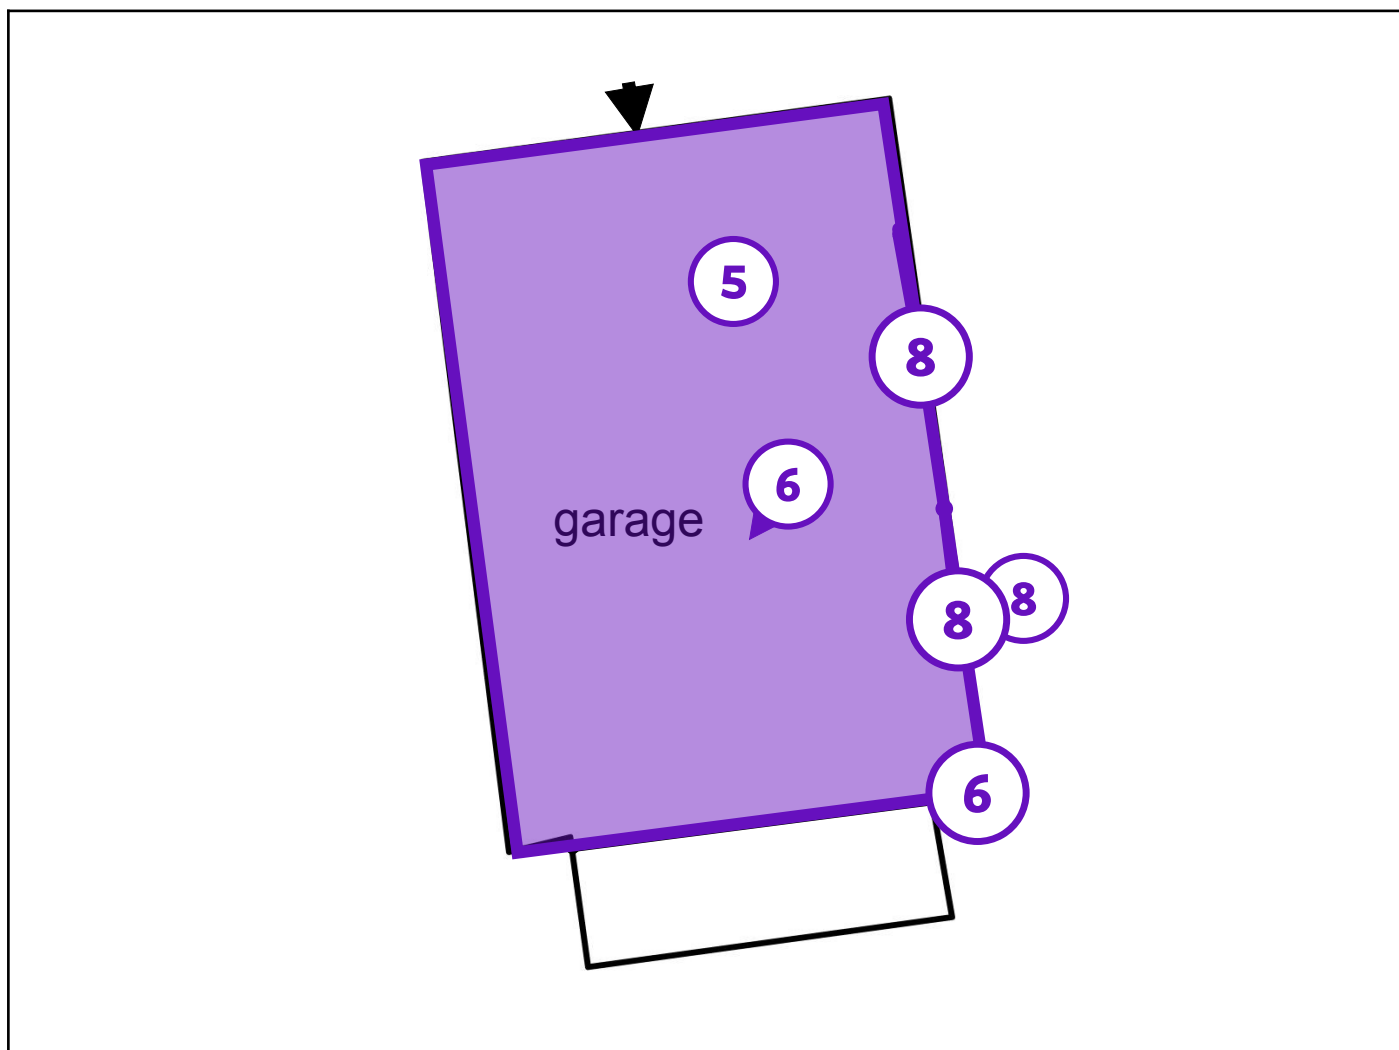
Plan 2.1: garage

Beschrijving	Type	Actie
5. Vloerzeil slaapkamer en losliggend garage (niet asbestverdacht)	Advies	-
6. Geen onderdak aanwezig aan de garage	Advies	-
8. siliconen ramen	Advies	-

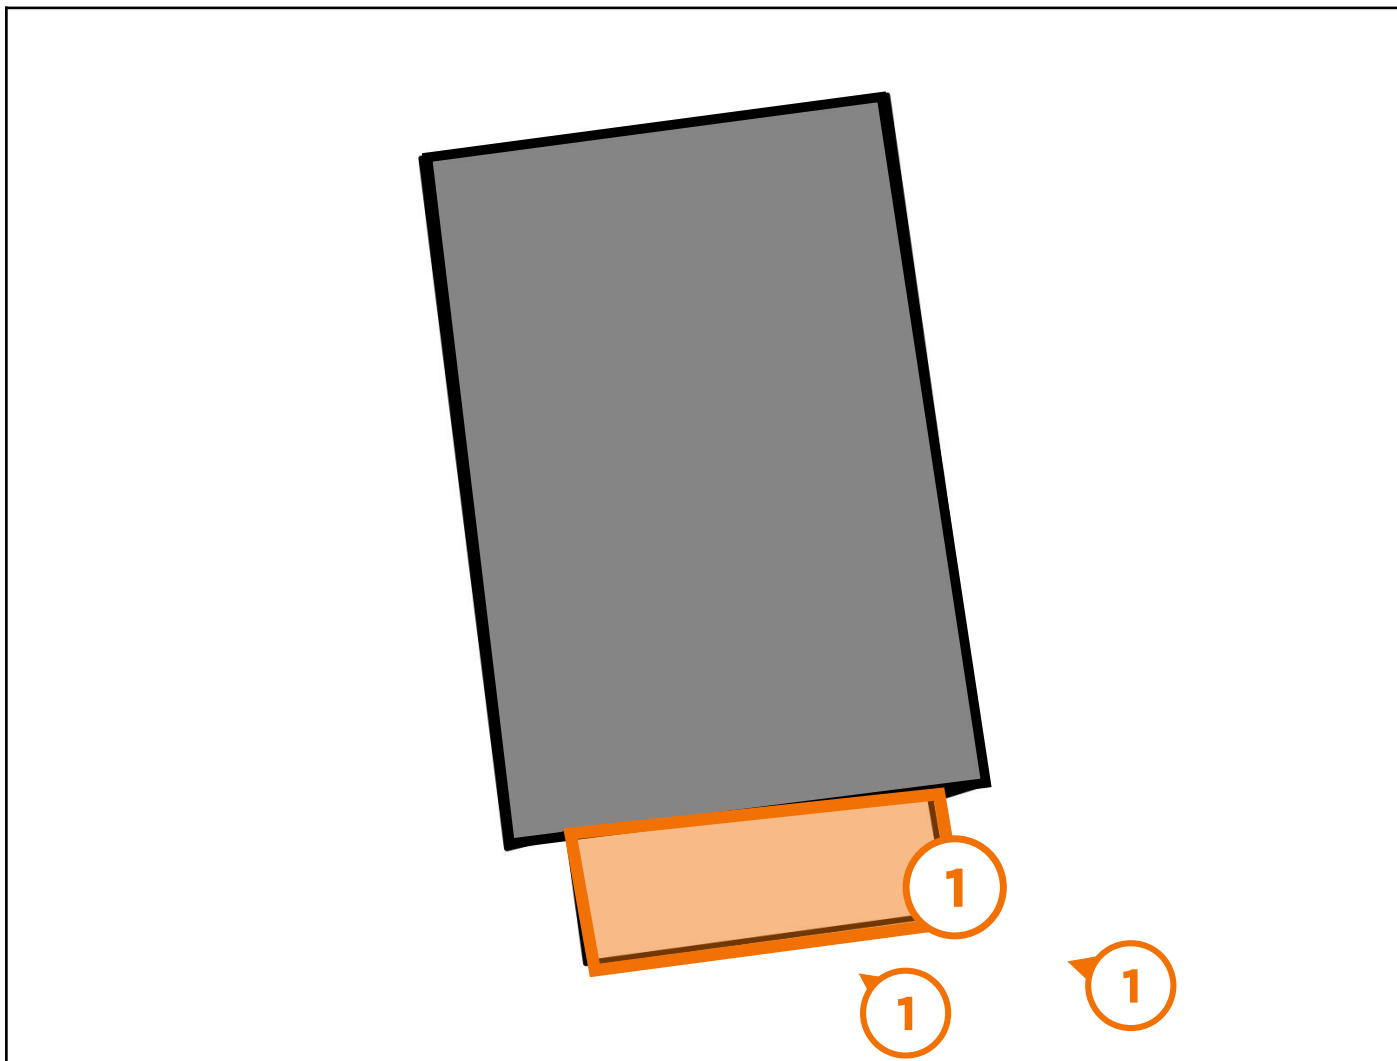
Plan 2.2: garage dakenplan

Beschrijving	Type	Actie
1. golfplaten dakbedekking achter garage	Asbestmateriaal	Verwijderen

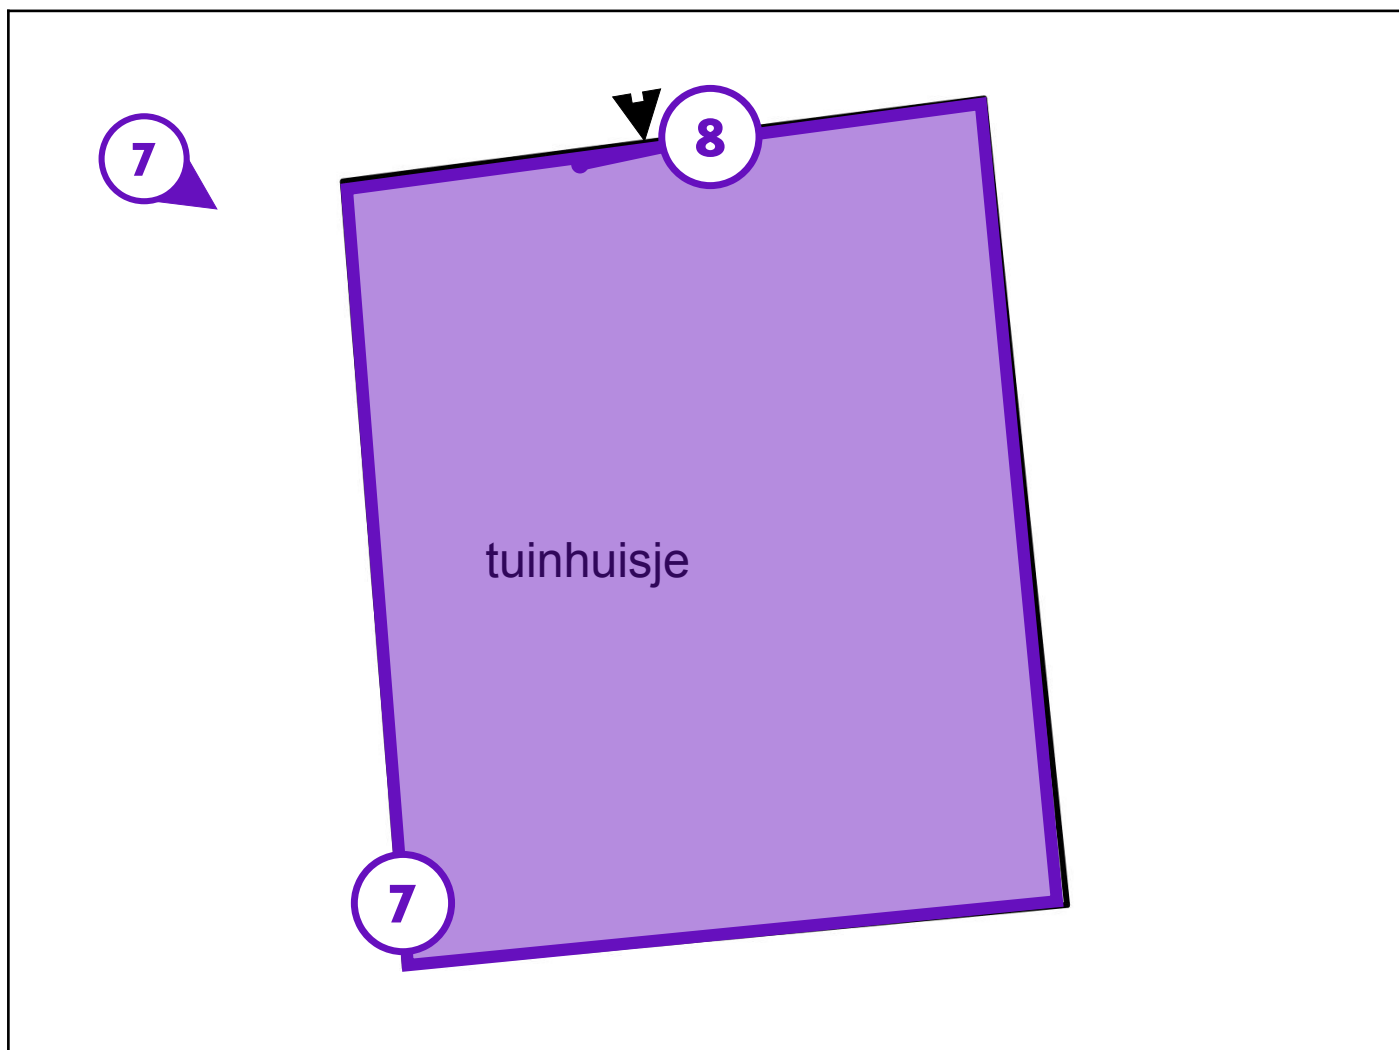
Plan 3.1: tuinhuisje

Beschrijving	Type	Actie
7. tuinhuisje	Advies	-
8. siliconen ramen	Advies	-
