Asbestinventarisatetest

Braemstraat 129, 9050 Gent

Attestnummer : 20250321-000368.000

Uitgegeven op : 21.03.2025

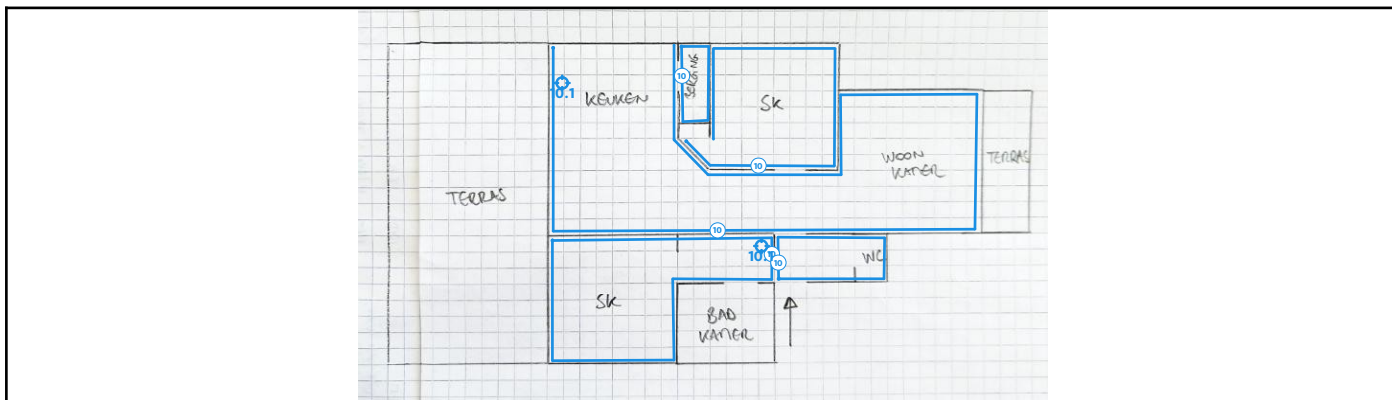
Plan 1.1: plan gelijkvloers

Beschrijving	Type	Actie
10. pleisterwerk muren	Geen asbest	-
10.1 Code: 3983	Mengmonster	-

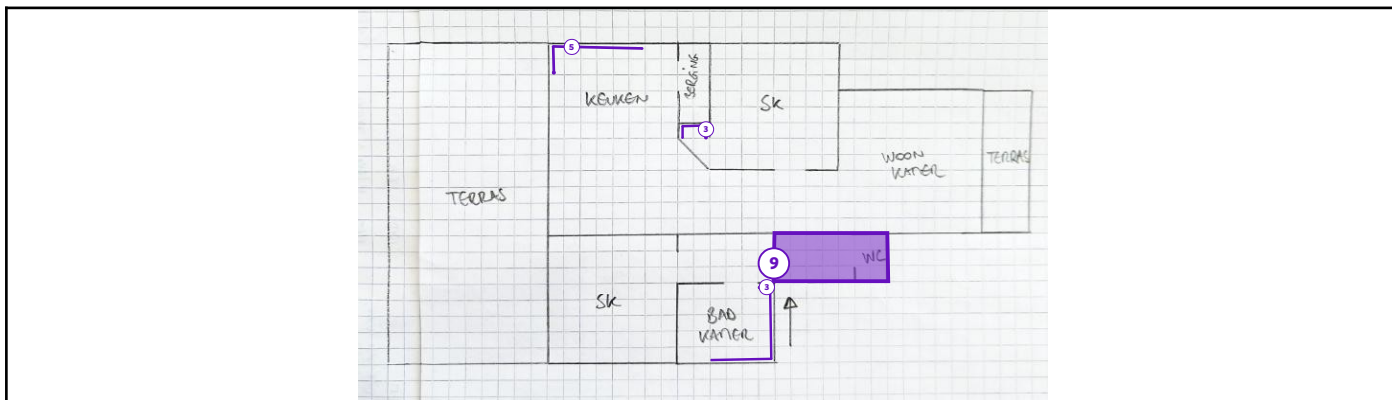
Plan 1.2: plan gelijkvloers

Beschrijving	Type	Actie
3. lijm wandtegels badkamers	Advies	-
5. lijm wandtegels keuken	Advies	-
9. lijm vloertegels inkom + wc	Advies	-

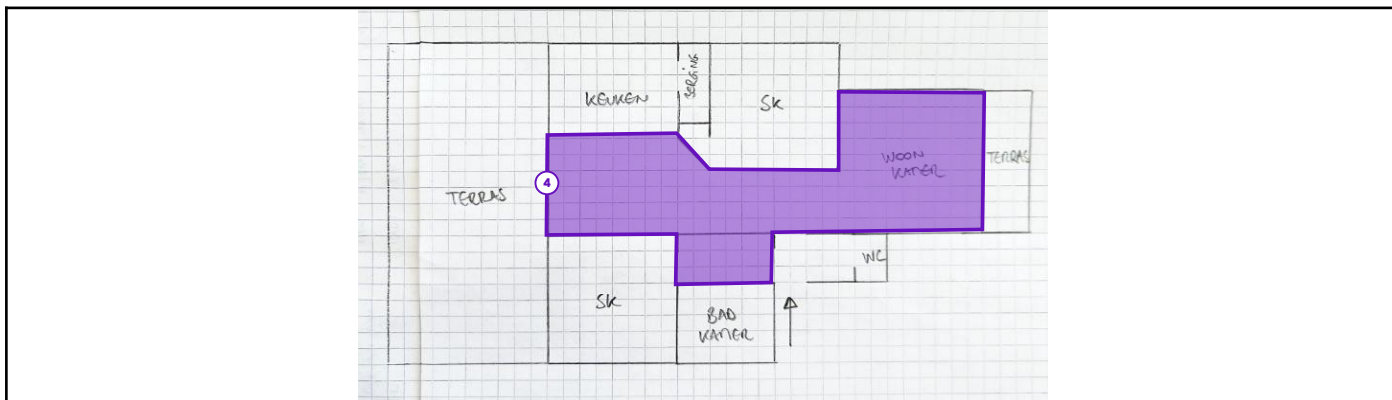
Plan 1.3: plan gelijkvloers

Beschrijving	Type	Actie
4. lijm vloertegels tussengang + woonkamer + eetkamer	Advies	-

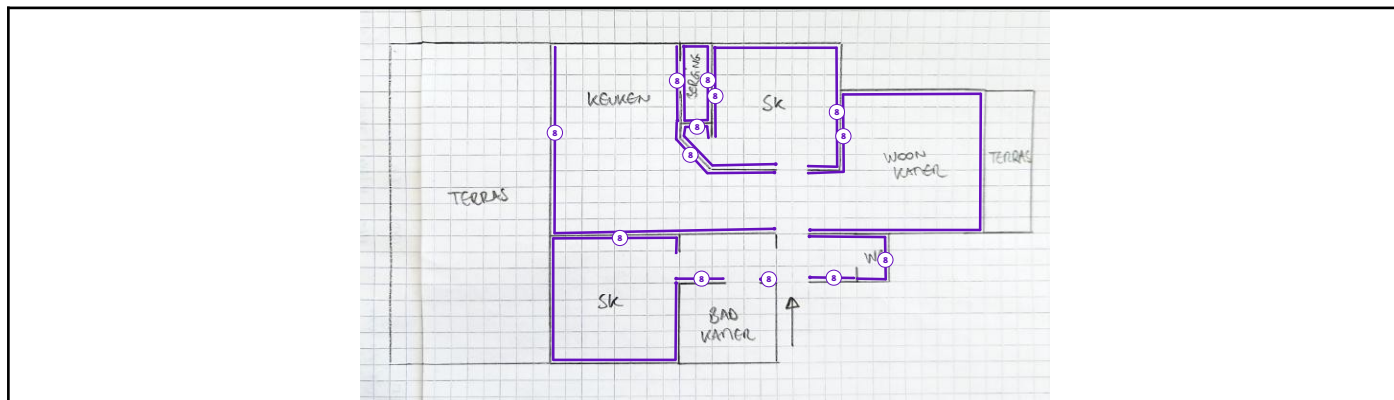
Plan 1.4: plan gelijkvloers

Beschrijving	Type	Actie
8. lijm plinten	Advies	-

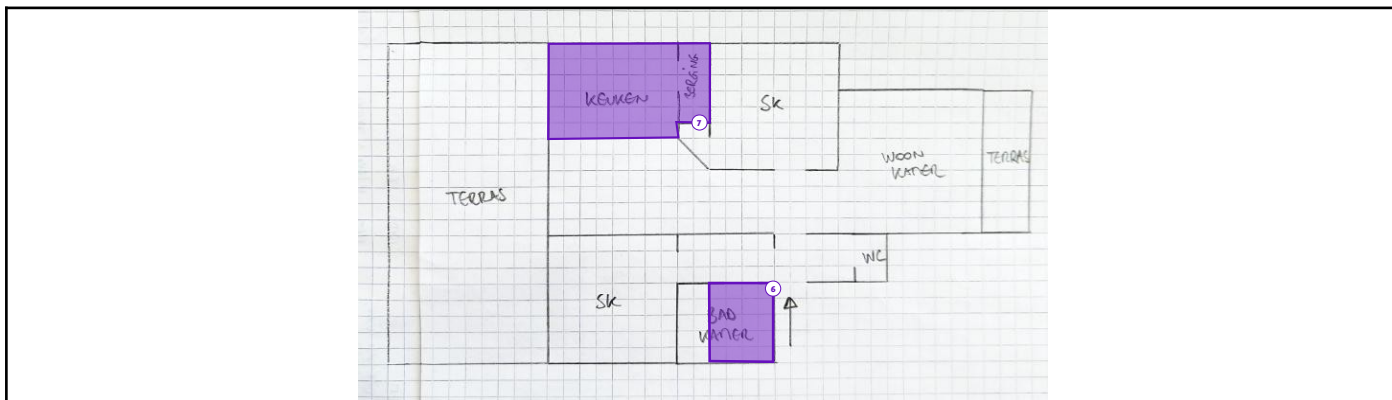
Plan 1.5: plan gelijkvloers

Beschrijving	Type	Actie
6. lijm vloertegels badkamer	Advies	-
7. lijm vloertegels keuken + berging	Advies	-

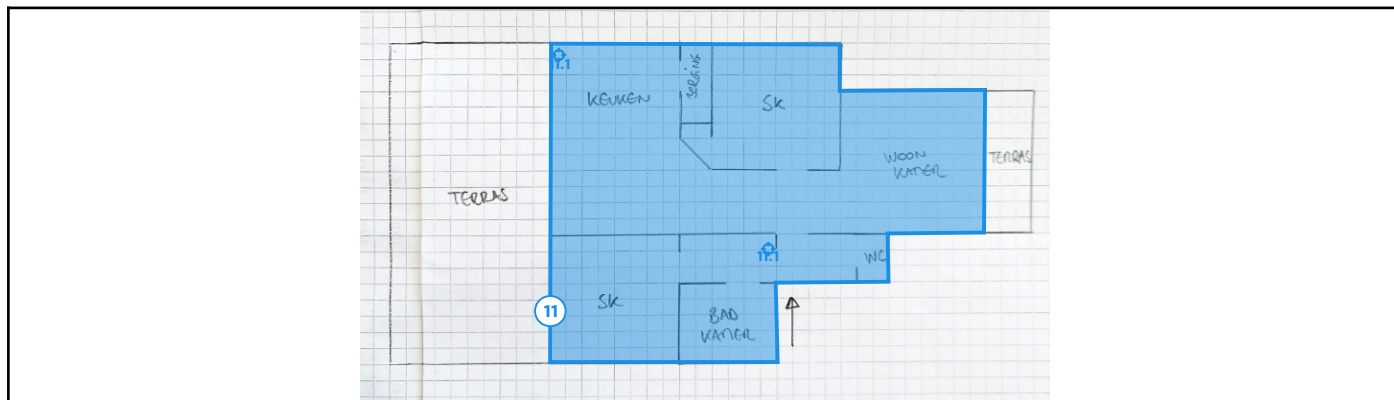
Plan 1.7: plan gelijkvloers

Beschrijving	Type	Actie
11. pleisterwerk plafonds	Geen asbest	-
11.1 Code: 3984	Mengmonster	-
