Asbestinventarisatetest

Schildekenstraat 14, 9940 Evergem

Attestnummer : 20250313-000205.000

Uitgegeven op : 13.03.2025

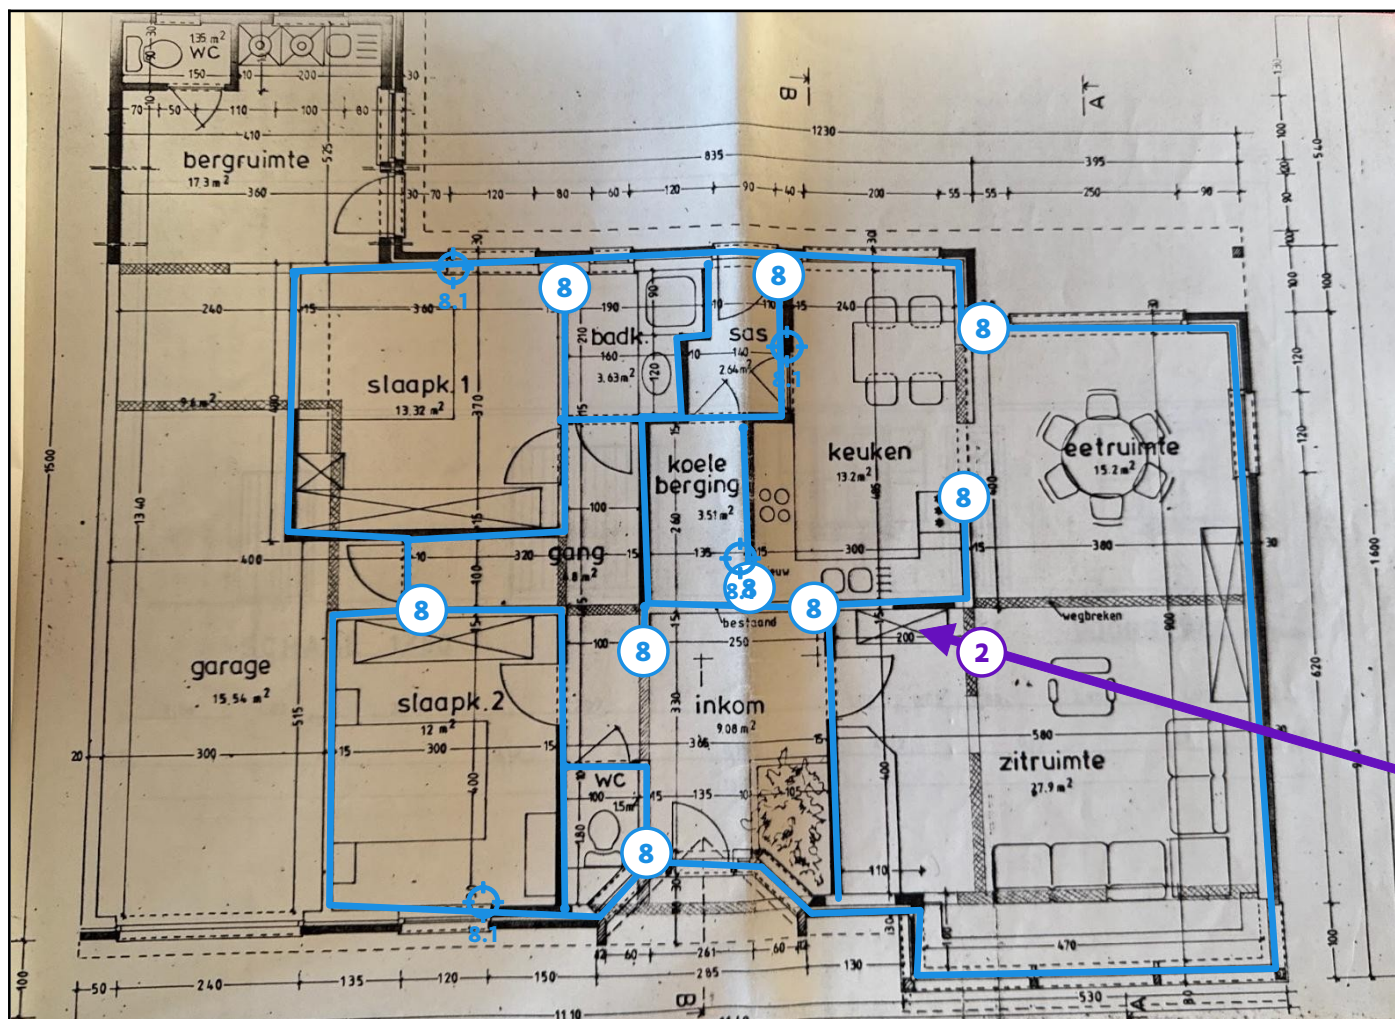
Plan 1.1: Gelijklvoers

Geen verdachte mastiek waargenomen
 Geen verdachte vensterbanken of dorpels waargenomen
 Geen verdachte doorvoeren waargenomen
 Plafonds afgewerkt met hout of gipsplaten

8. Pleisterwerk binnenwanden	Geen asbest	-
8.1 Code: 1	Mengmonster	-

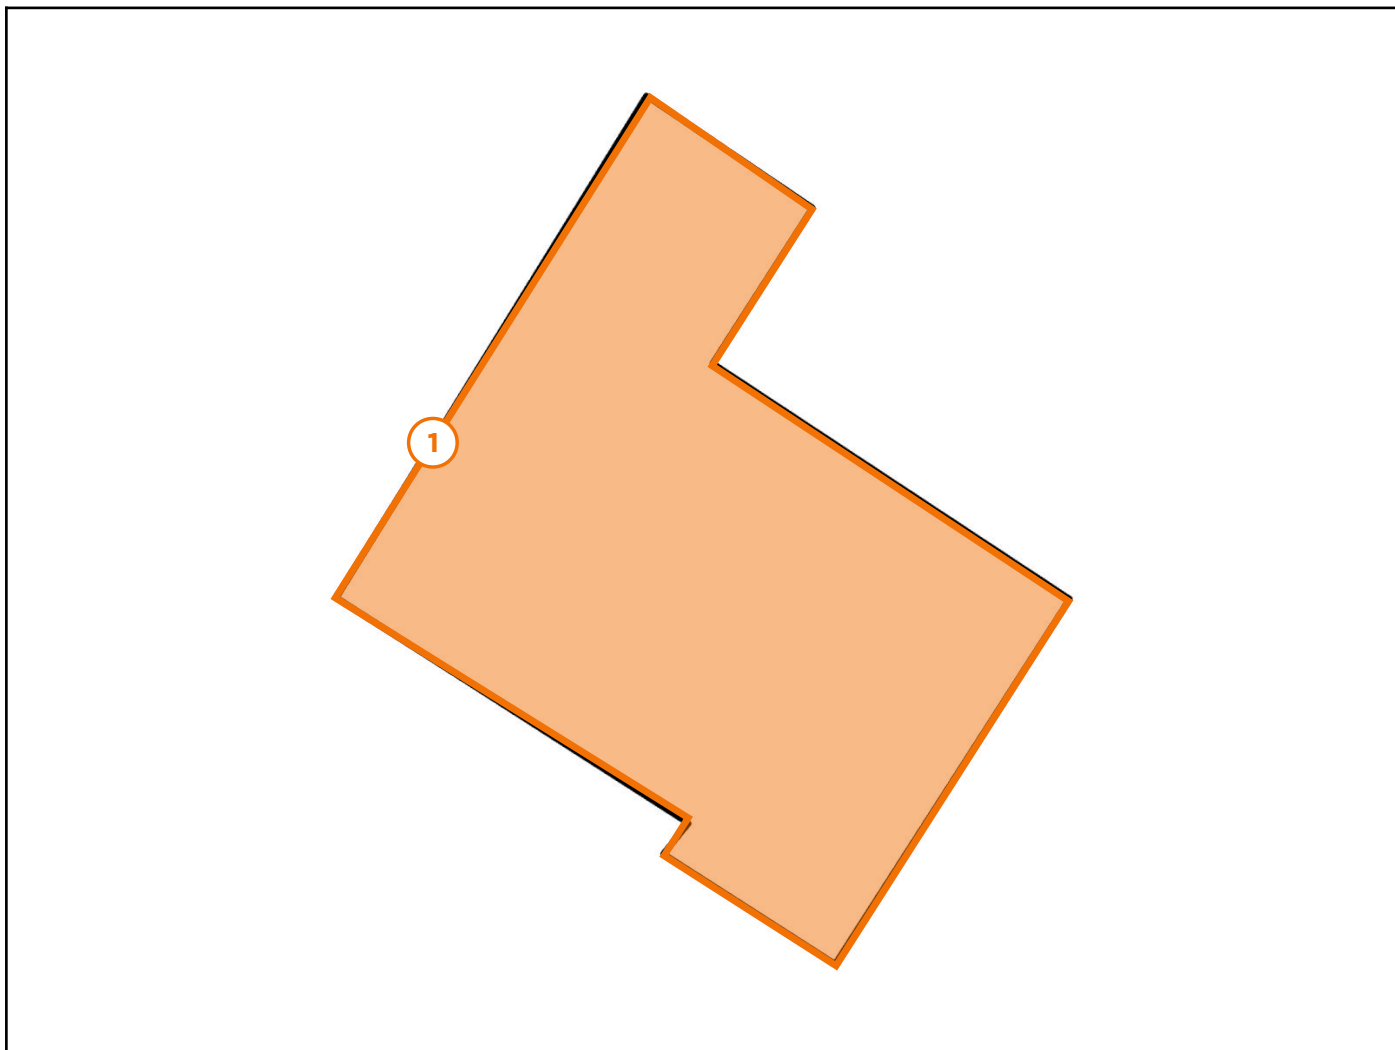
Plan 1.2: Dakplan

Beschrijving	Type	Actie
1. Onderdakplaten schuin dak	Asbestmateriaal	Maatregelen nemen

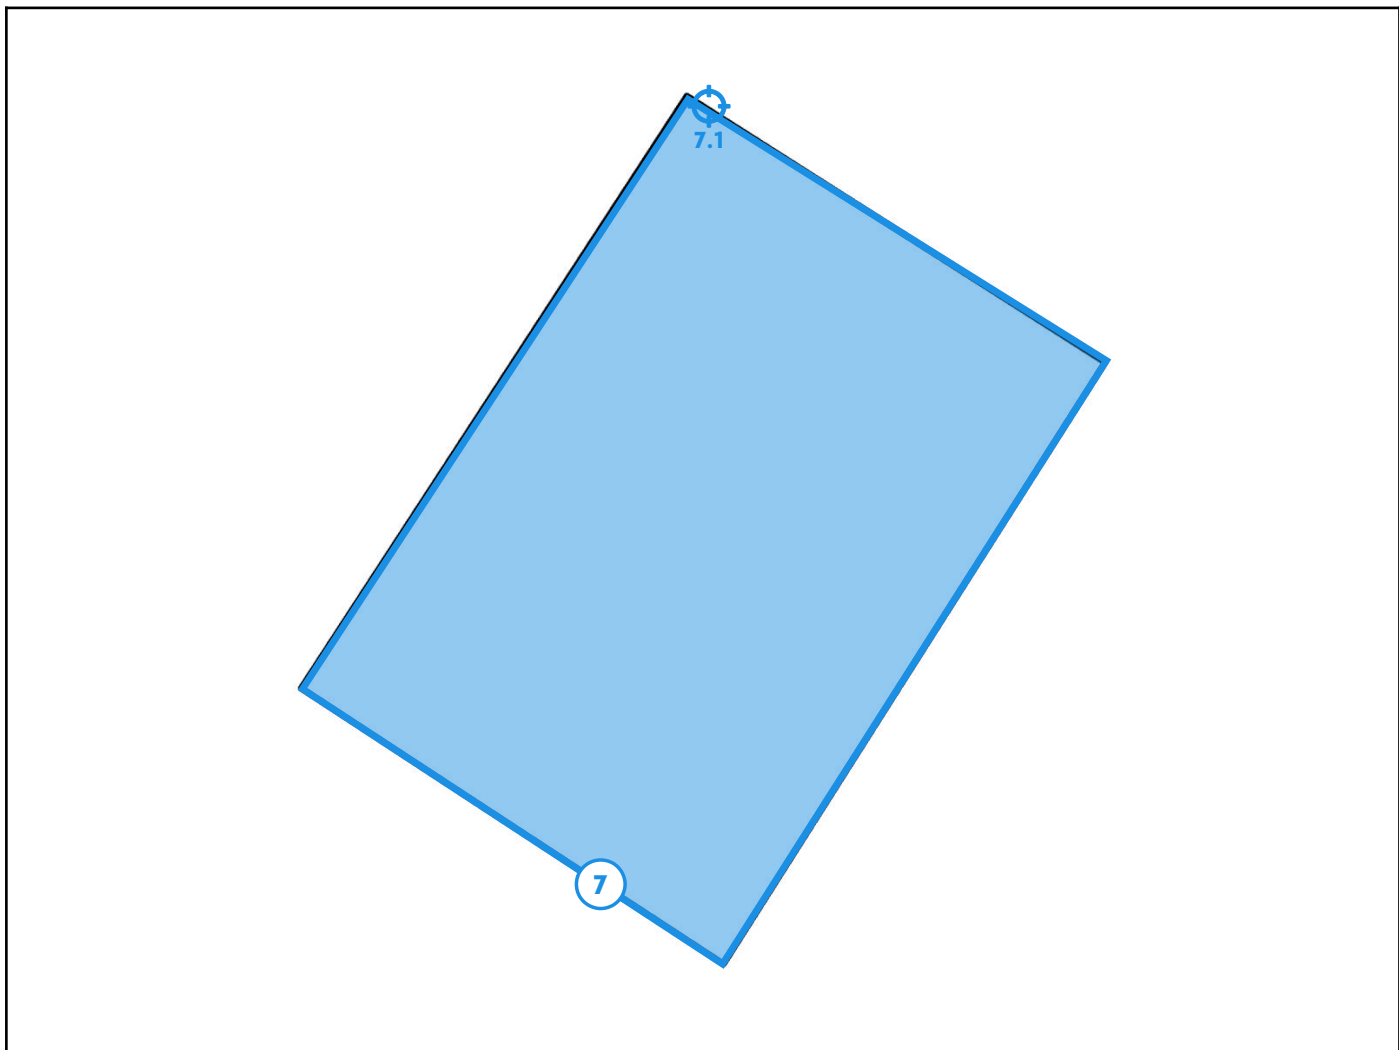
Plan 2.1: Tuinhuis plan

Beschrijving	Type	Actie
7. Dakbedekking tuinhuis met golfplaten	Geen asbest	-
7.1 Code: 2	Puntmonster	-
