Asbestinventarisatetest

Eesstraat 11, 9630 Zwalm

Attestnummer : 20250311-000347.000

Niet-asbestveilig

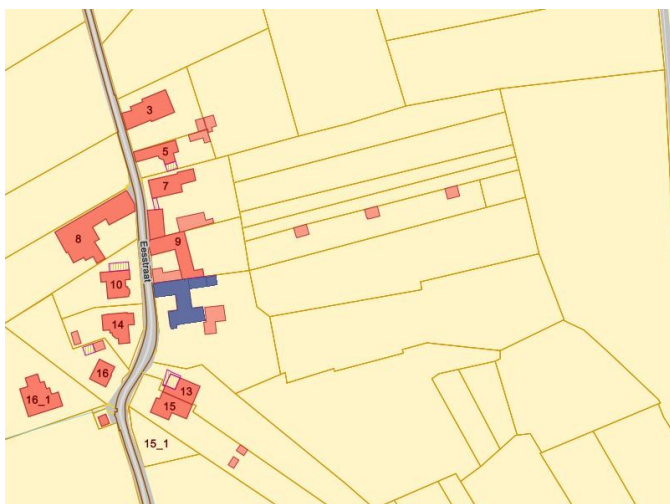
Zone 1: Afdak

- 5 Asbestmaterialen**
- 1 Beperking**
- 0 Uitsluitingen
- 0 Roerende goederen
- 0 Puin, steenslag, (water)bodem
- 2 Adviezen**
- 2 Geen asbest**

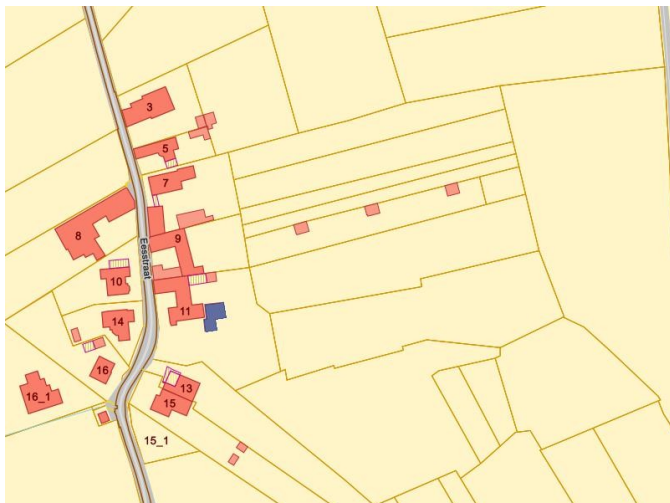
Zone 2: Bijgebouw

- 4 Asbestmaterialen**
- 0 Beperkingen
- 0 Uitsluitingen
- 0 Roerende goederen
- 0 Puin, steenslag, (water)bodem
- 0 Adviezen
- 0 Geen asbest

Beschrijving	Type	Actie
1. Golfplaten	Asbestmateriaal	Dringend verwijderen
2. Wandplaten in asbestcement (menuiserie)	Asbestmateriaal	Dringend verwijderen
3. Afval asbestcement	Asbestmateriaal	Dringend verwijderen
6. Mastiek ramen (schrijnwerk)	Asbestmateriaal	Zorgvuldig beheren

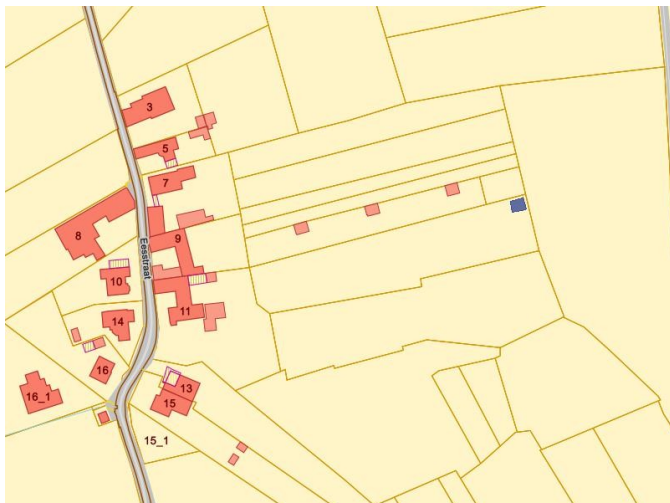
Zone 6: Constructie

- 1 Asbestmateriaal**
- 0 Beperkingen
- 0 Uitsluitingen
- 0 Roerende goederen
- 0 Puin, steenslag, (water)bodem
- 0 Adviezen
- 0 Geen asbest

Beschrijving	Type	Actie
1. Golfplaten	Asbestmateriaal	Dringend verwijderen

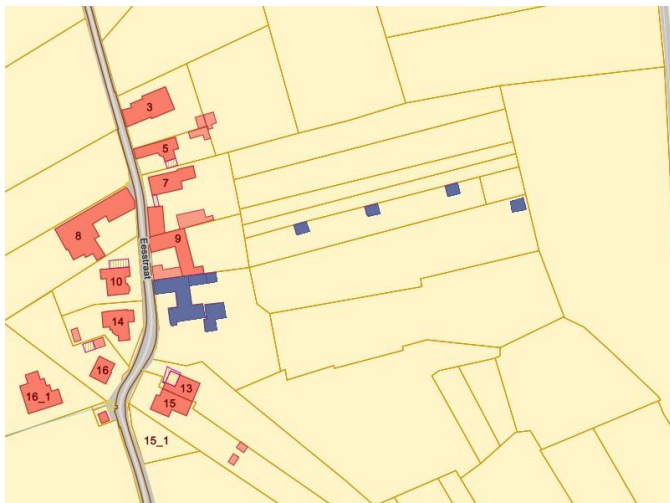
Zone 7: Overig gebied

- 1 Asbestmateriaal**
- 0 Beperkingen
- 0 Roerende goederen
- 0 Puin, steenslag, (water)bodem
- 0 Adviezen
- 0 Geen asbest
