Asbestinventarisatetest

Rijkevorselseweg 50, 2340 Beerse

Attestnummer : 20250219-000326.001

Uitgegeven op : 20.02.2025

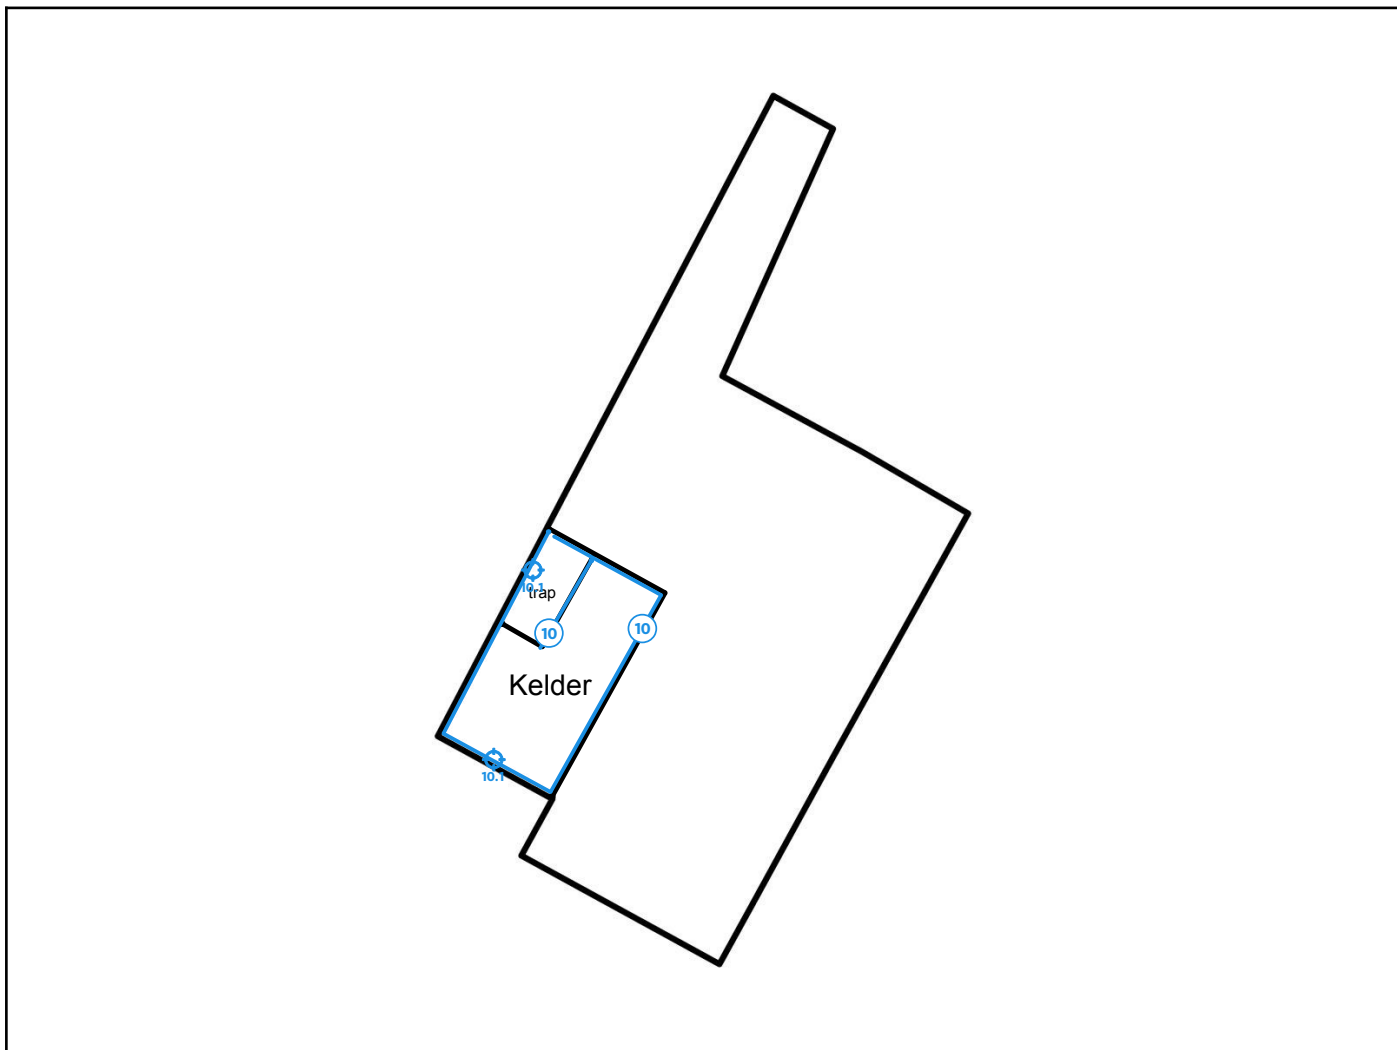
Plan 1.1: Kelder pleister wand

Beschrijving	Type	Actie
10. Pleister wand kelder	Geen asbest	-
10.1 Code: MM03	Mengmonster	-

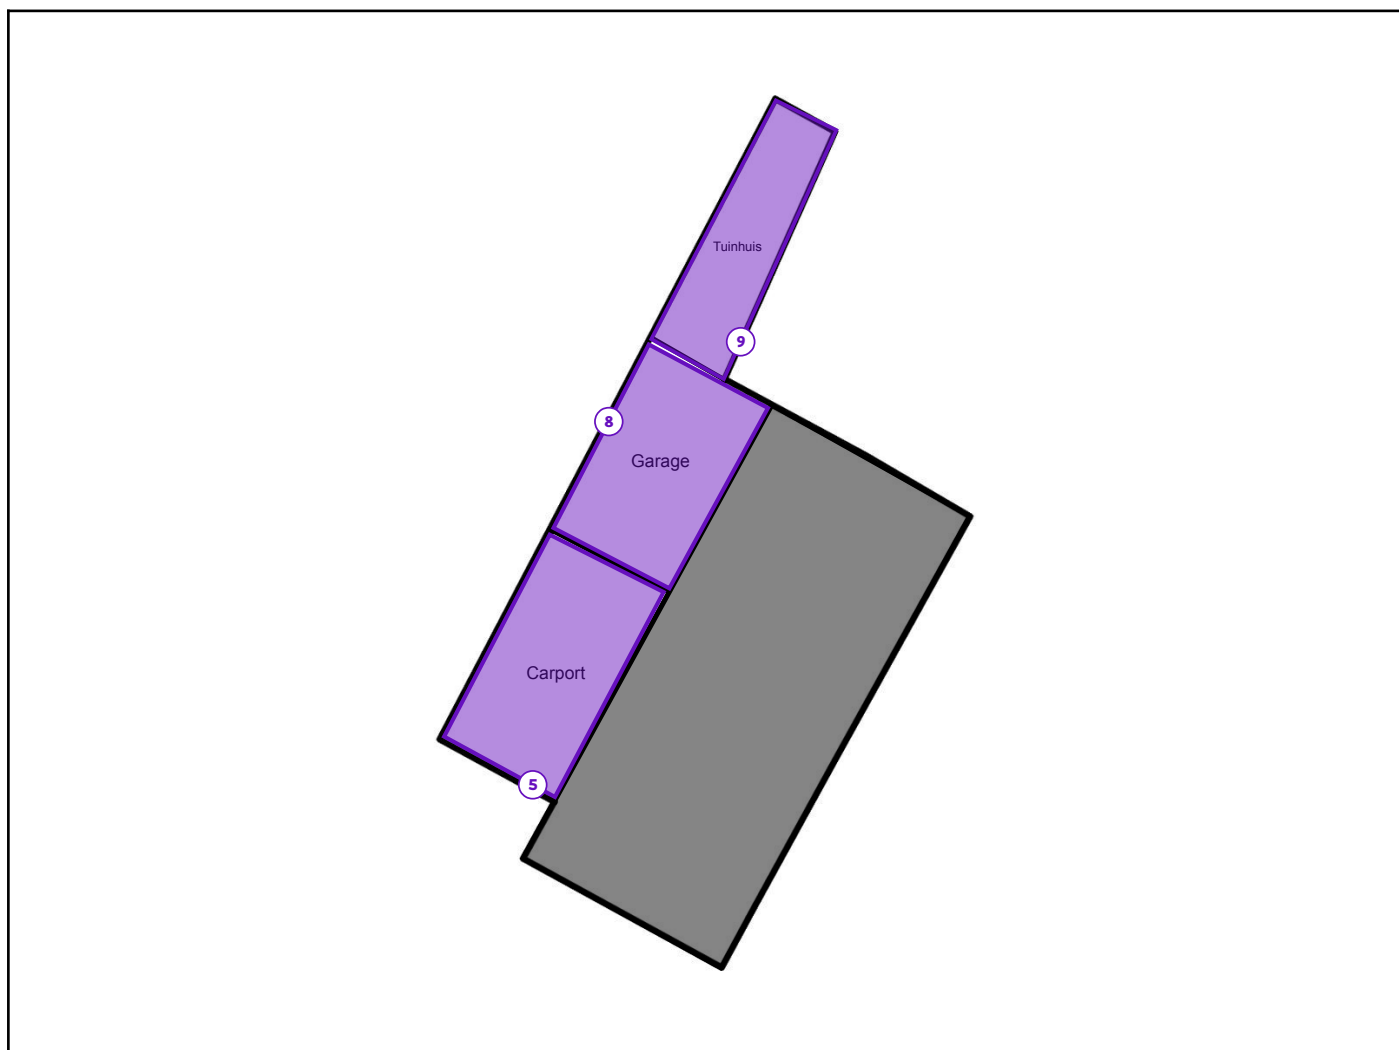
Plan 1.2: Gvl; tuinhuis, carport en tegellijm

Beschrijving	Type	Actie
5. Carport	Advies	-
8. Tegellijm	Advies	-
9. Tuinhuis	Advies	-

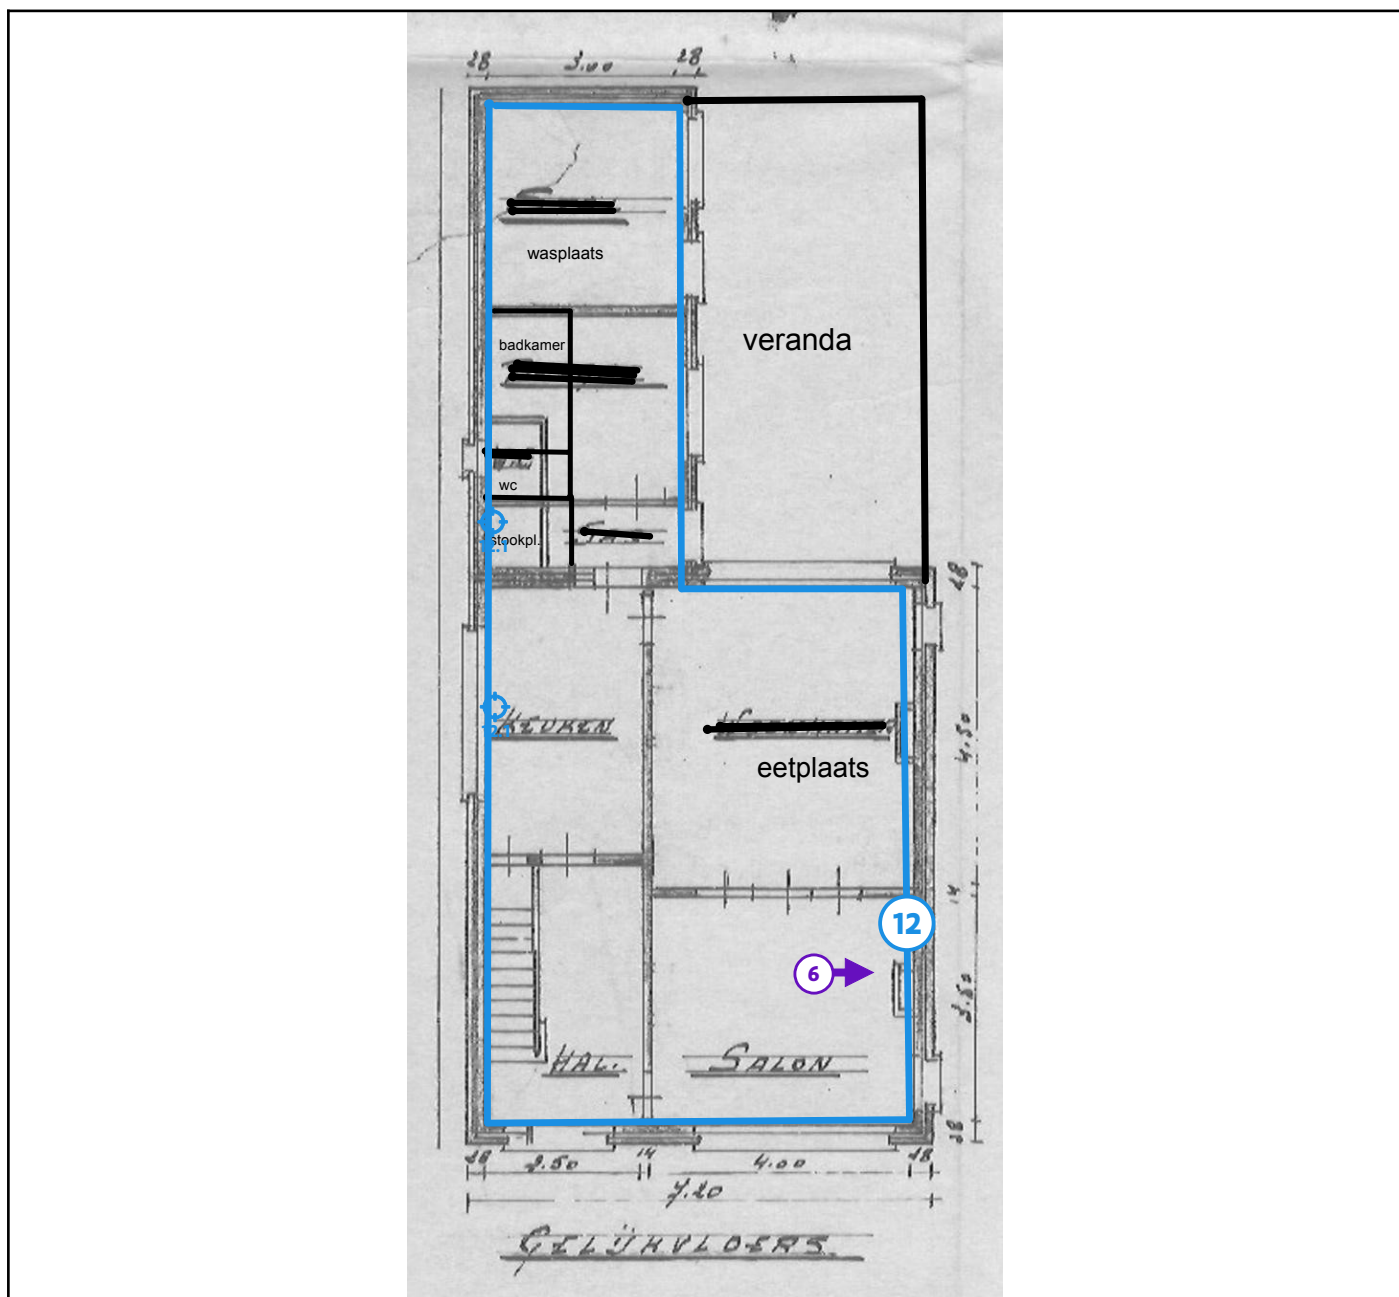
Plan 1.3: Gvl; pleister wand en kachel

Beschrijving	Type	Actie
6. Kachel	Advies	-
12. Pleister wand	Geen asbest	-
12.1 Code: MM01	Mengmonster	-

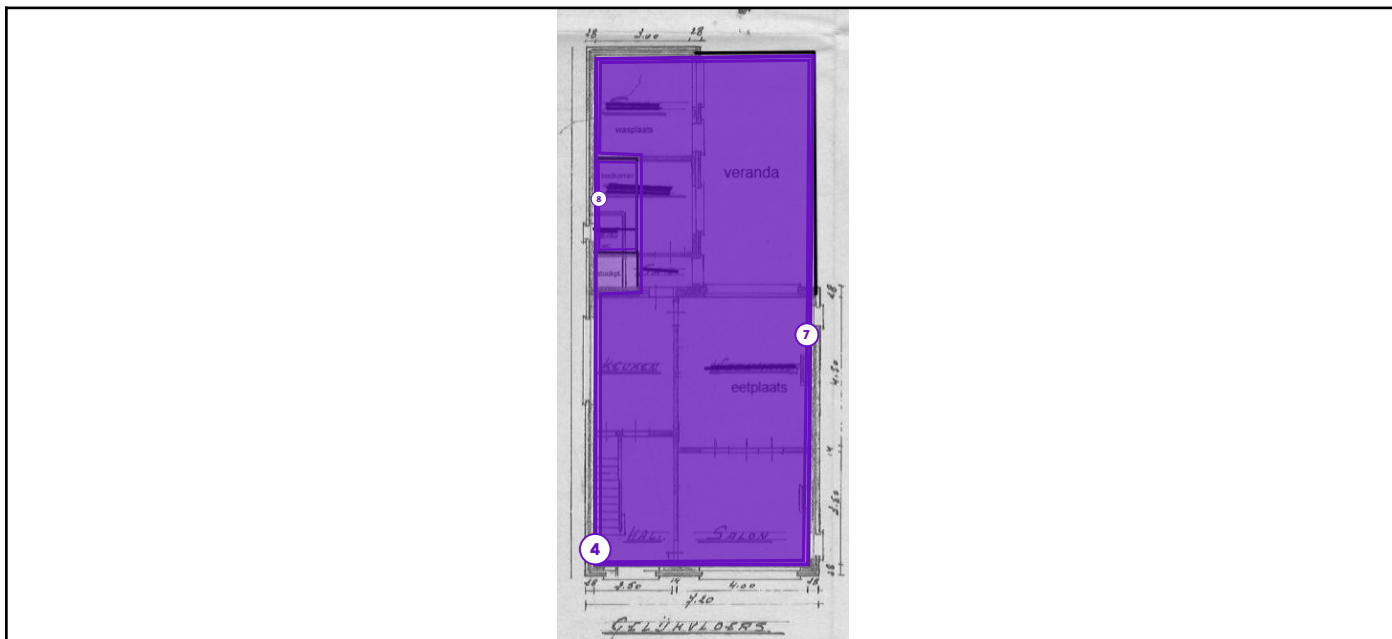
Plan 1.4: Gvl; vals plafond, tegellijm en laminaat

Beschrijving	Type	Actie
4. Vals plafond	Advies	-
7. Laminaat	Advies	-
8. Tegellijm	Advies	-

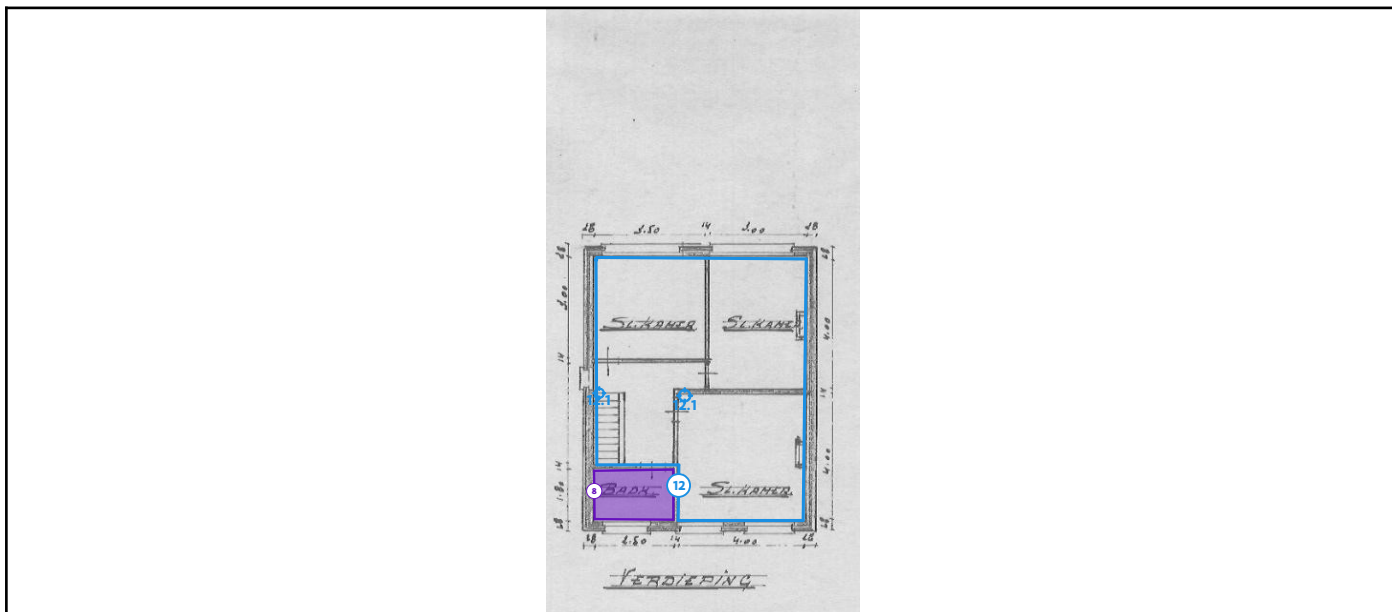
Plan 1.5: Verdiep; pleister wand en tegellijm

Beschrijving	Type	Actie
8. Tegellijm	Advies	-
12. Pleister wand	Geen asbest	-
12.1 Code: MM01	Mengmonster	-

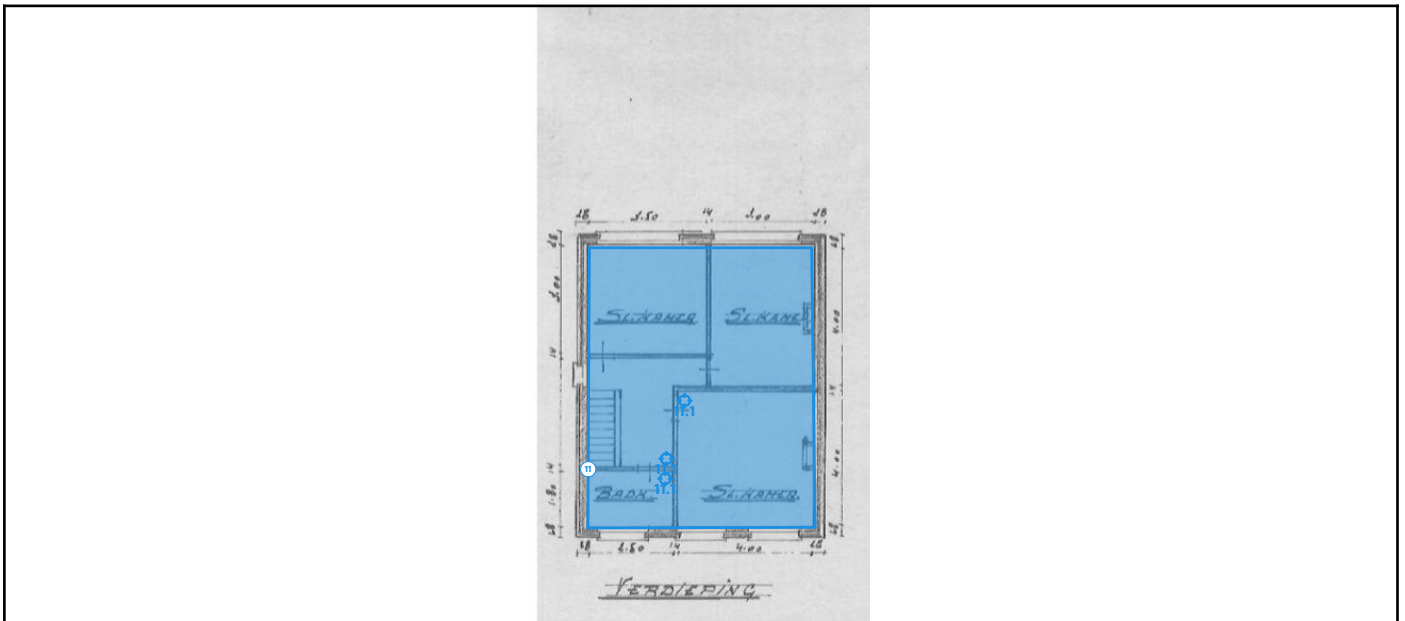
Plan 1.6: Verdiep; pleister plafond

Beschrijving	Type	Actie
11. Pleister plafond	Geen asbest	-
11.1 Code: MM02	Mengmonster	-

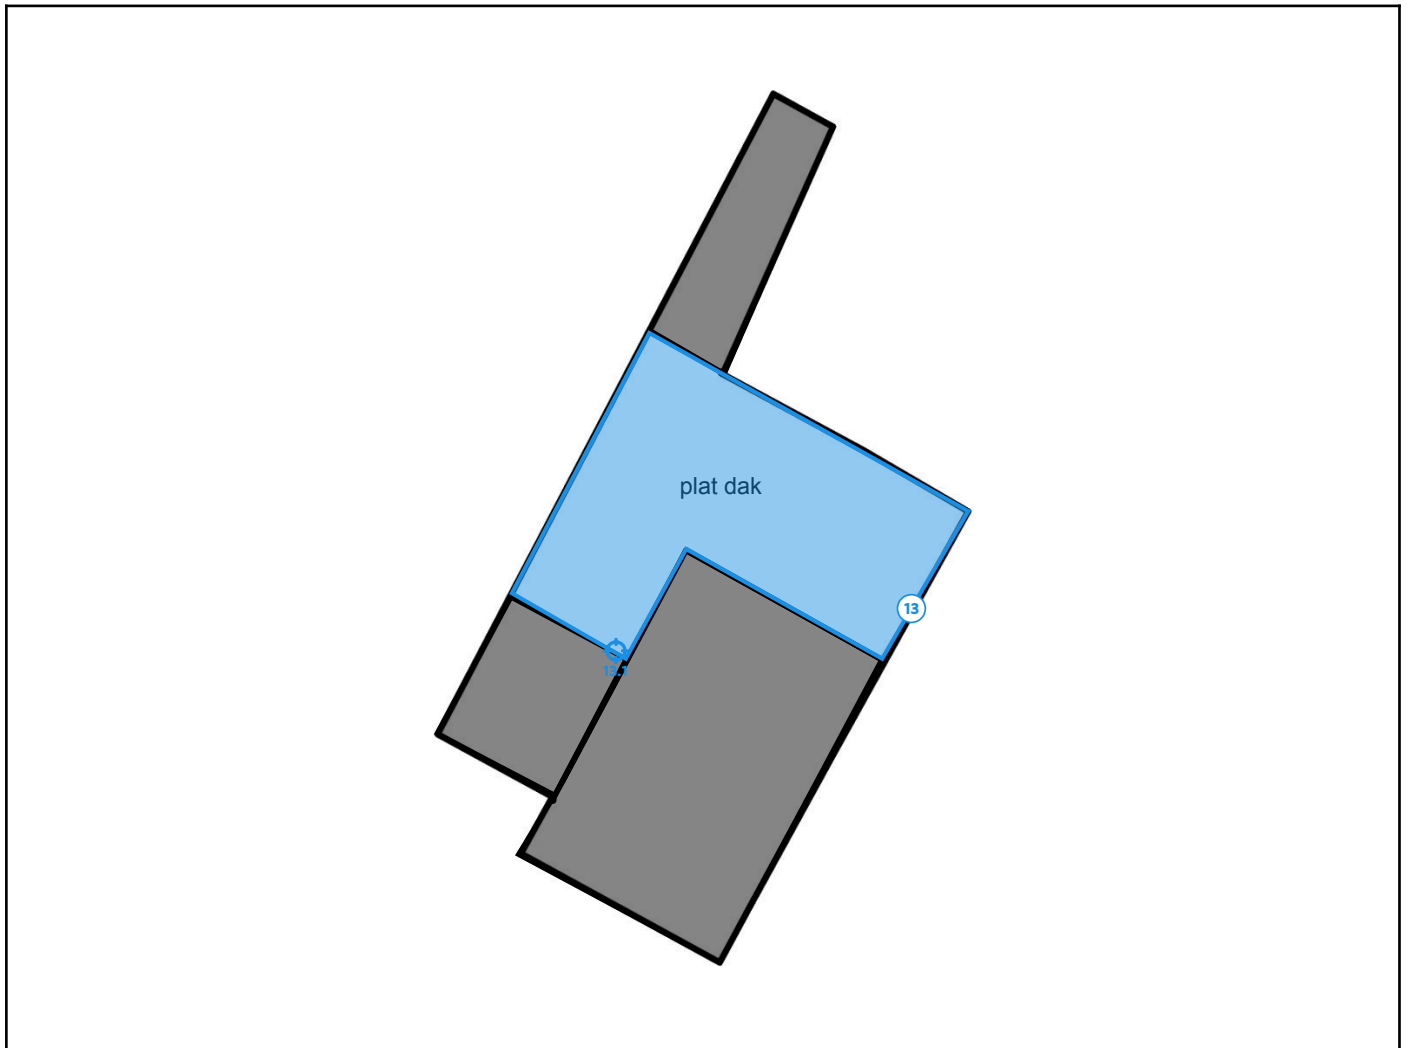
Plan 1.7: Verdiep; roofing dak

Beschrijving	Type	Actie
13. Roofing dak	Geen asbest	-
13.1 Code: MM04	Puntmonster	-

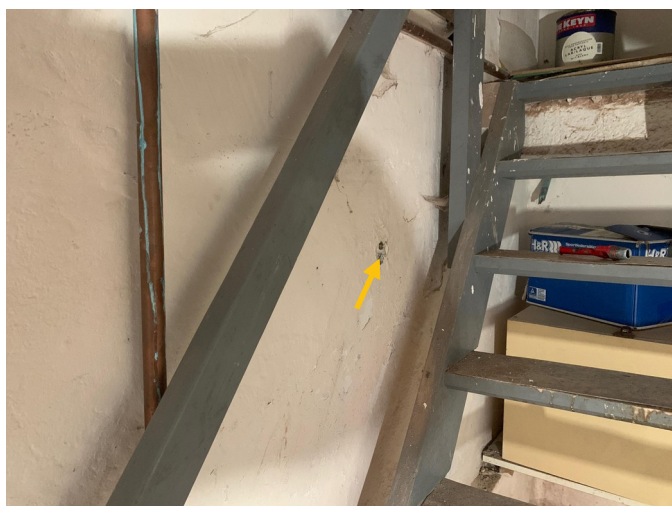
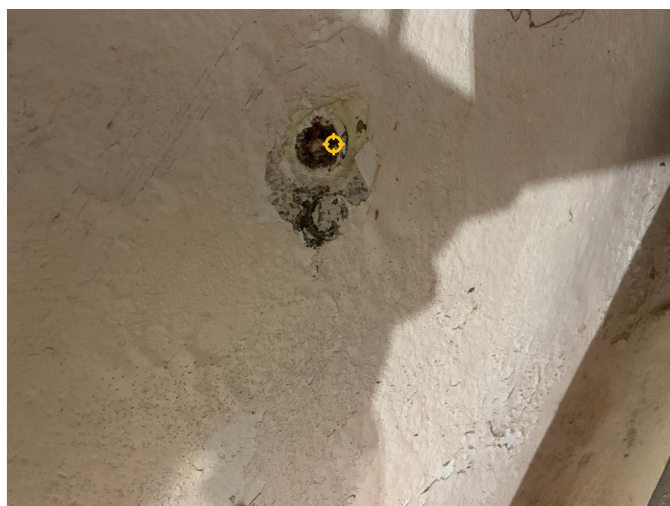
Identificatiemethode	Vaststelling & expertise (niet-asbestverdacht)
----------------------	--

Geen asbest

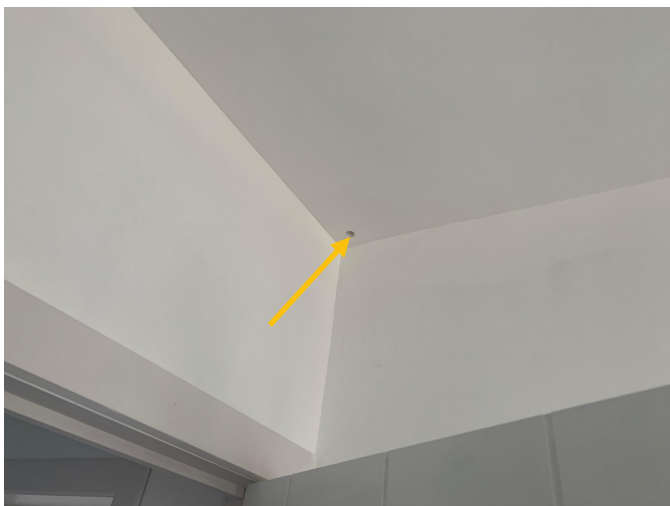
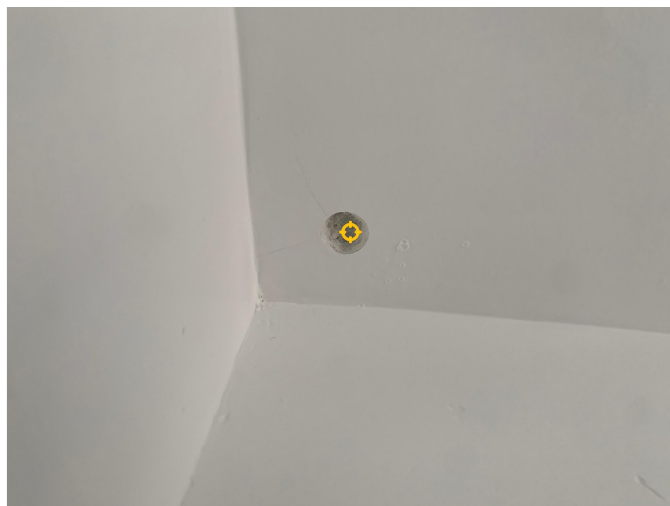
Fiche 11: Pleister plafond

Geen asbest

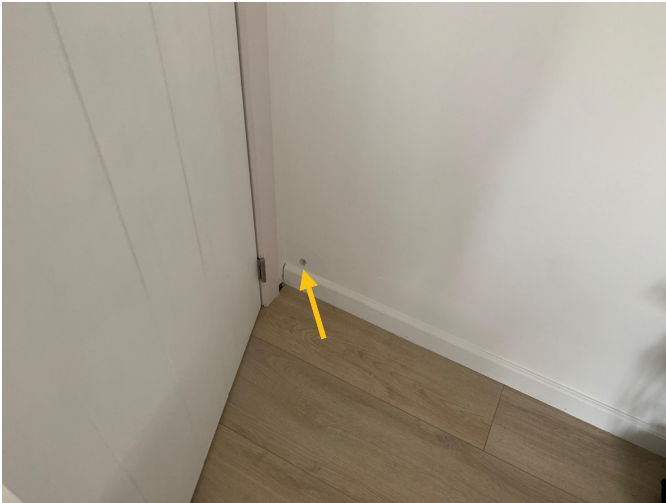
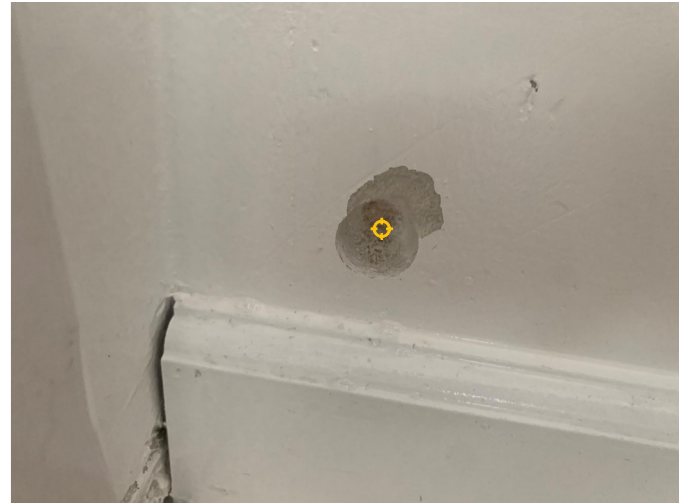
Fiche 12: Pleister wand

Geen asbest

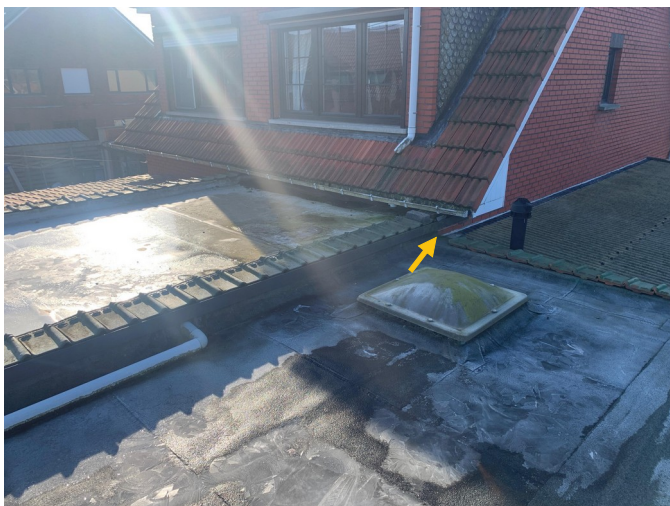
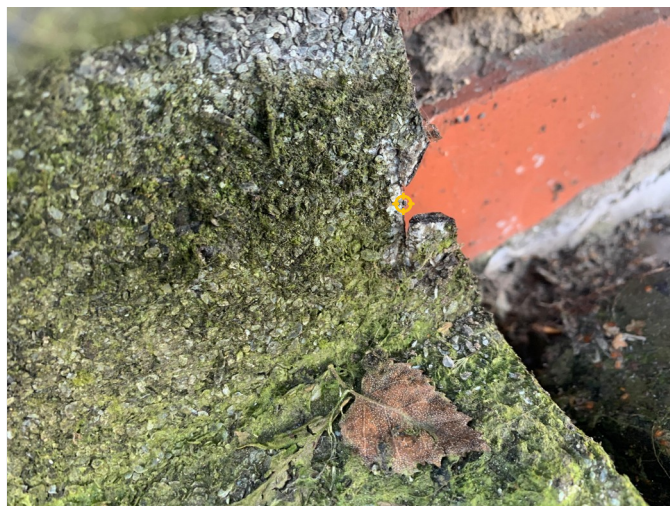
Fiche 13: Roofing dak

Geen asbest
