Asbestinventarisatetest

Smesweg 21, 9340 Lede

Attestnummer : 20240822-000260.000

Niet-asbestveilig

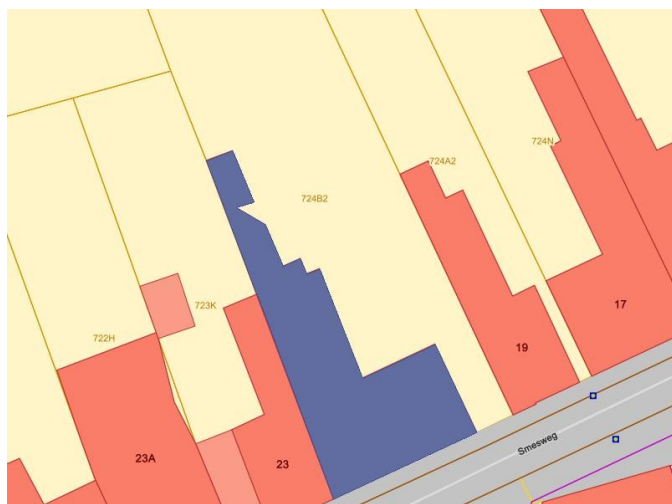
Zone 1: Hoofdgebouw

Tijdens de inspectie vastgesteld:

6 Asbestmaterialen

Beschrijving	Type	Actie
1. leien dak	Asbestmateriaal	Dringend verwijderen

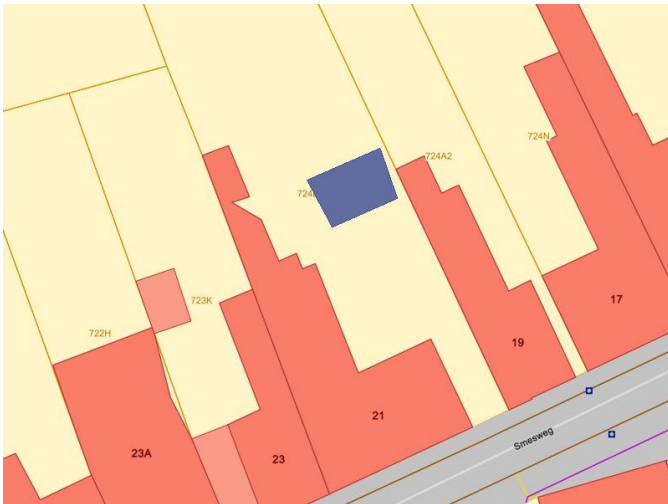
Zone 2: Afdak

Tijdens de inspectie vastgesteld:

1 **Asbestmateriaal**

Beschrijving	Type	Actie
2. golfplaten dak	Asbestmateriaal	Dringend verwijderen

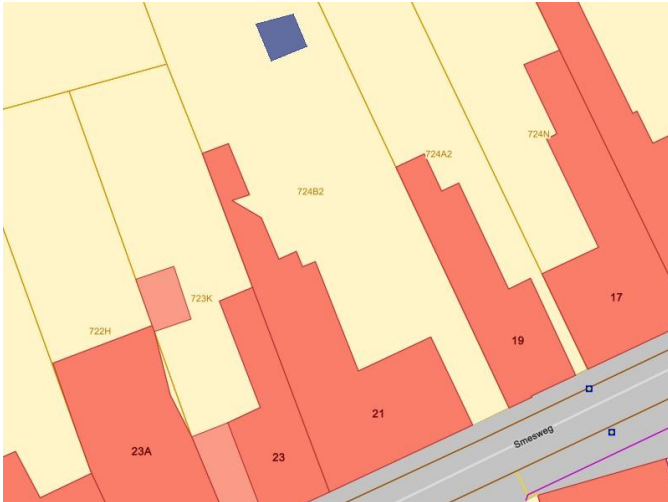
Zone 3: Kippenhok

Tijdens de inspectie vastgesteld:

1 **Asbestmateriaal**
