# Asbestinventarisatetest

Kasteelstraat 70, 9660 Brakel

Attestnummer : 20250402-000380.000

Uitgegeven op : 02.04.2025

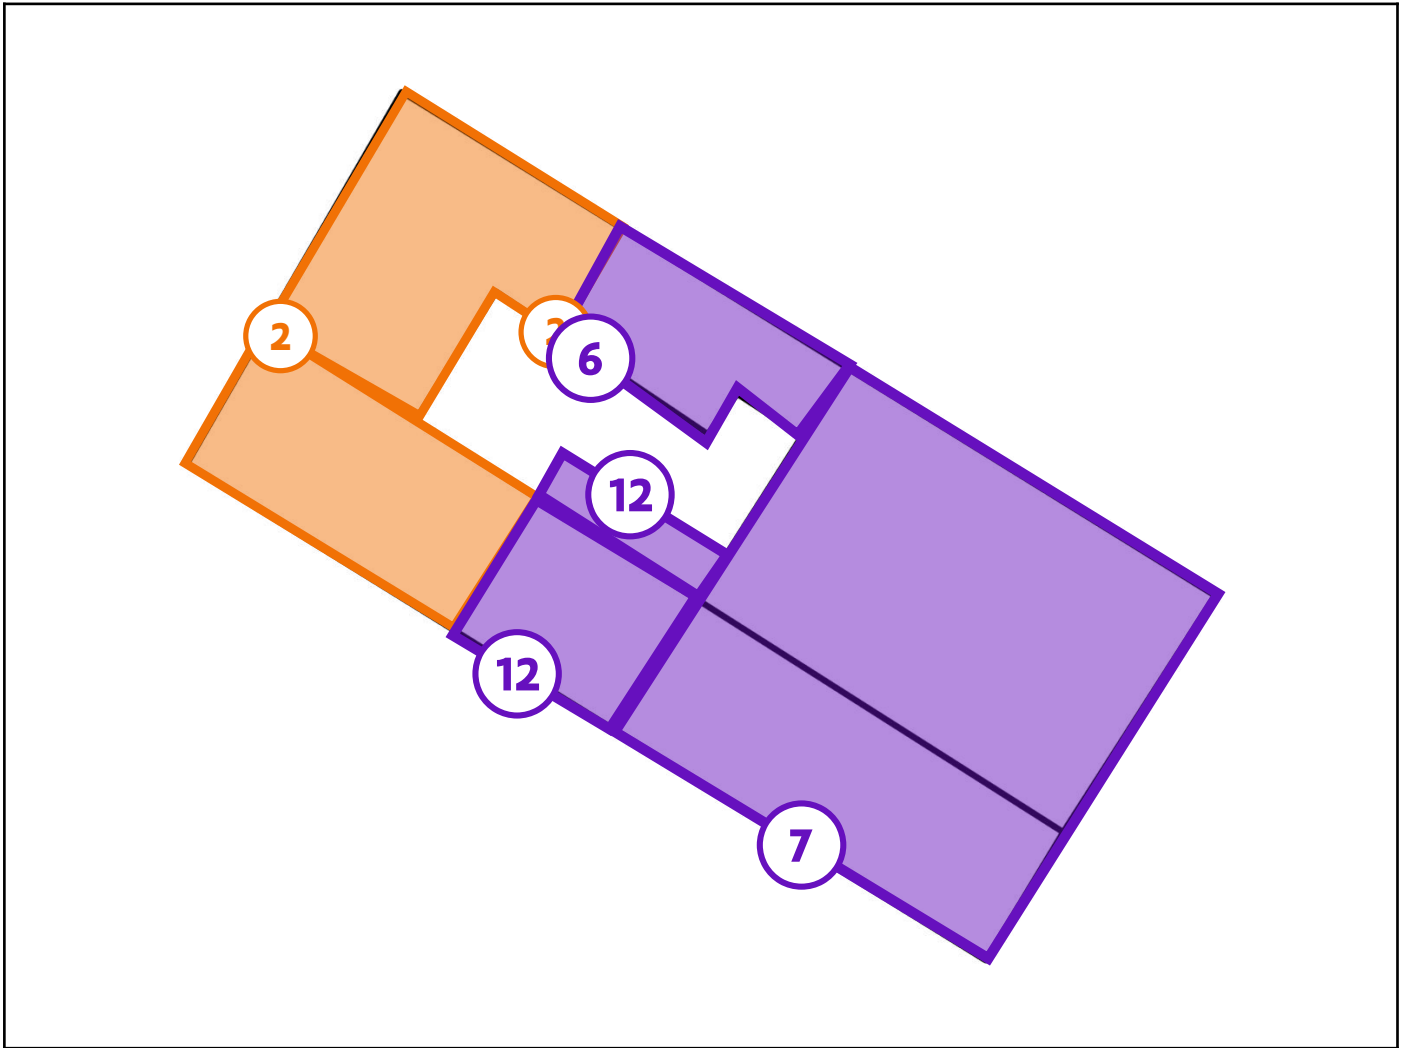
## Plan 1.1: Hoofdgebouw plan

Beschrijving	Type	Actie
2. Dak uit Asbestverdachte leien	Asbestmateriaal	<a href="#">Verwijderen</a>
6. Schuindak Metaalplaten	Advies	-
7. Puntdak	Advies	-
12. Platdak	Advies	-

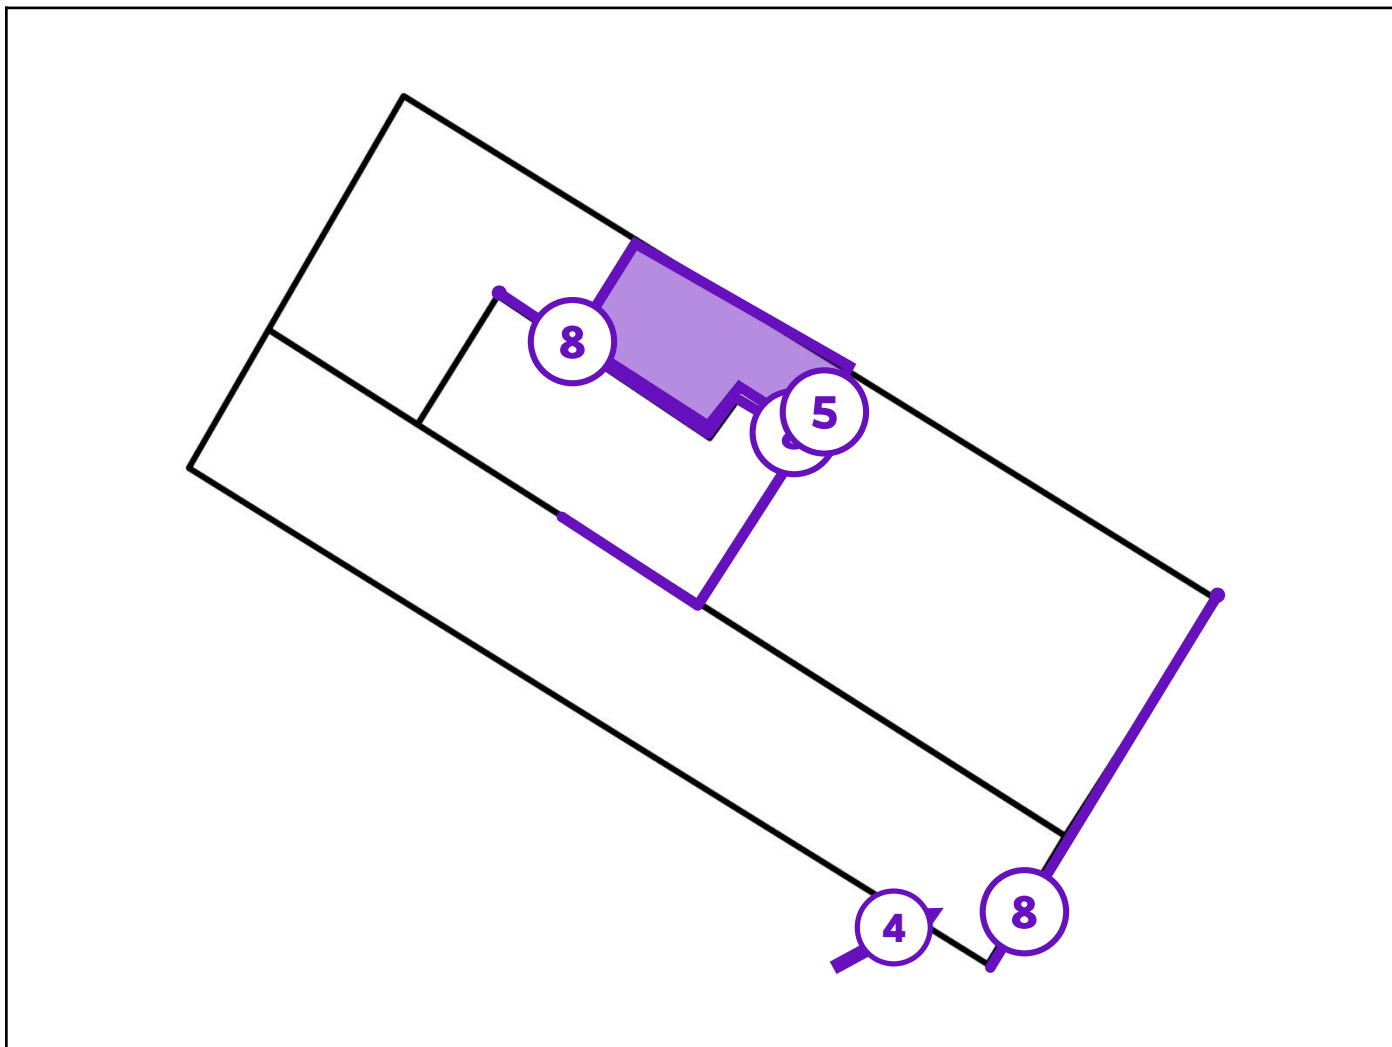
## Plan 1.2: Hoofdgebouw plan

Beschrijving	Type	Actie
4. Schoorsteen rookgaskanaal	Beperking	-
5. Onderdak niet waarneembaar	Beperking	-
8. Crepi	Advies	-

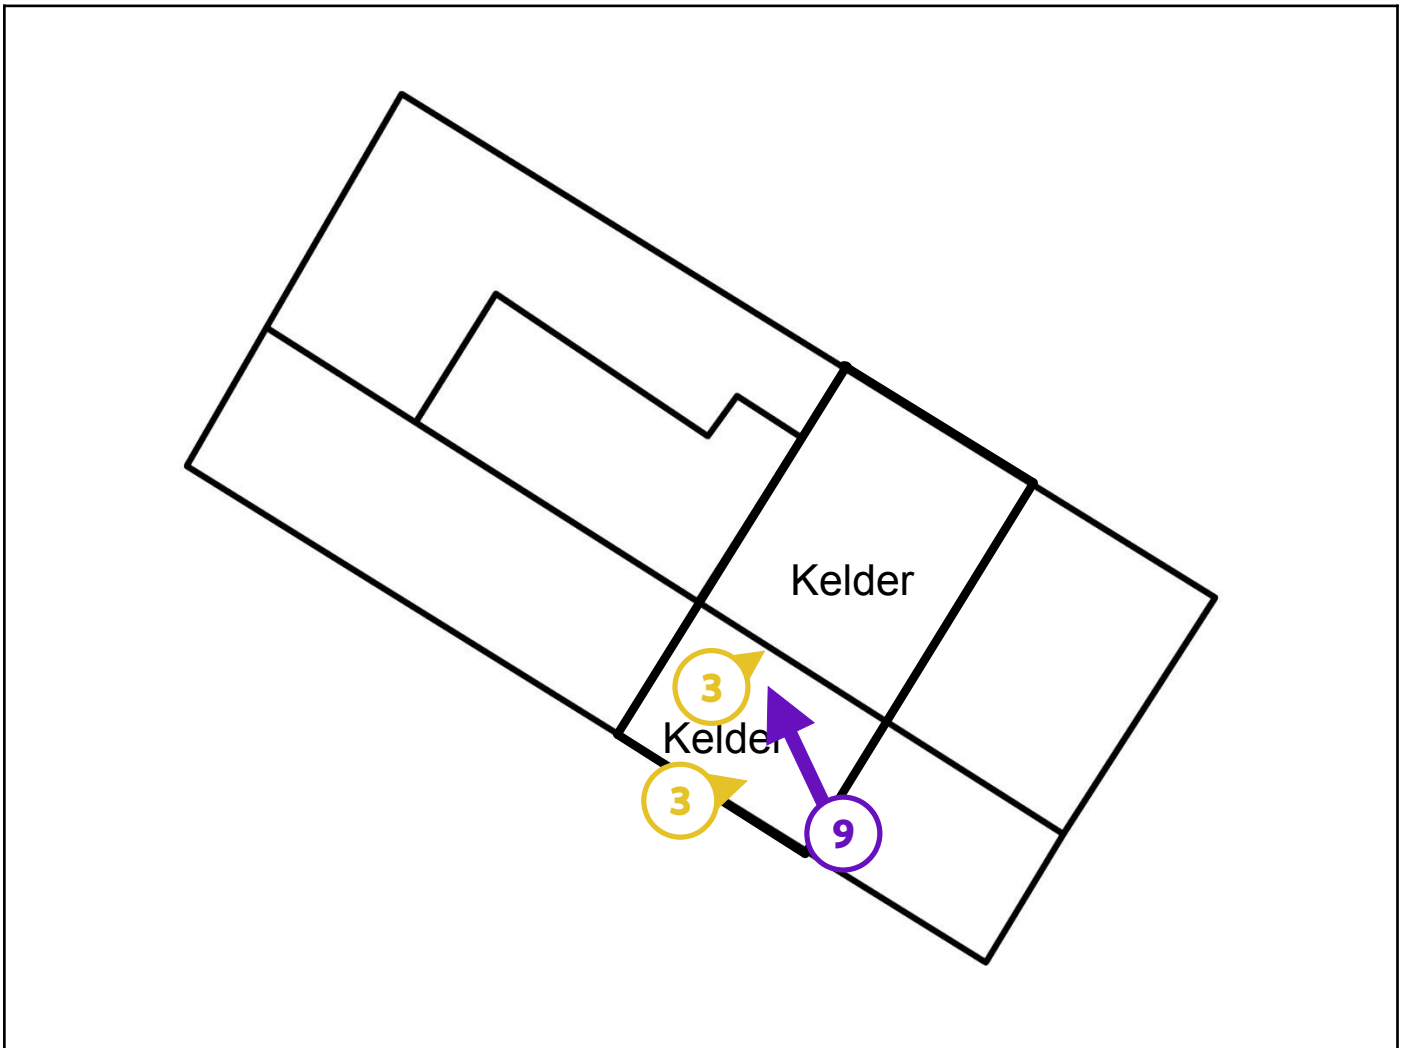
## Plan 1.3: Hoofdgebouw plan

Beschrijving	Type	Actie
3. Bakeliet schakelaar(s)	Asbestmateriaal	Zorgvuldig beheren
9. Stookketel / Brander	Advies	-

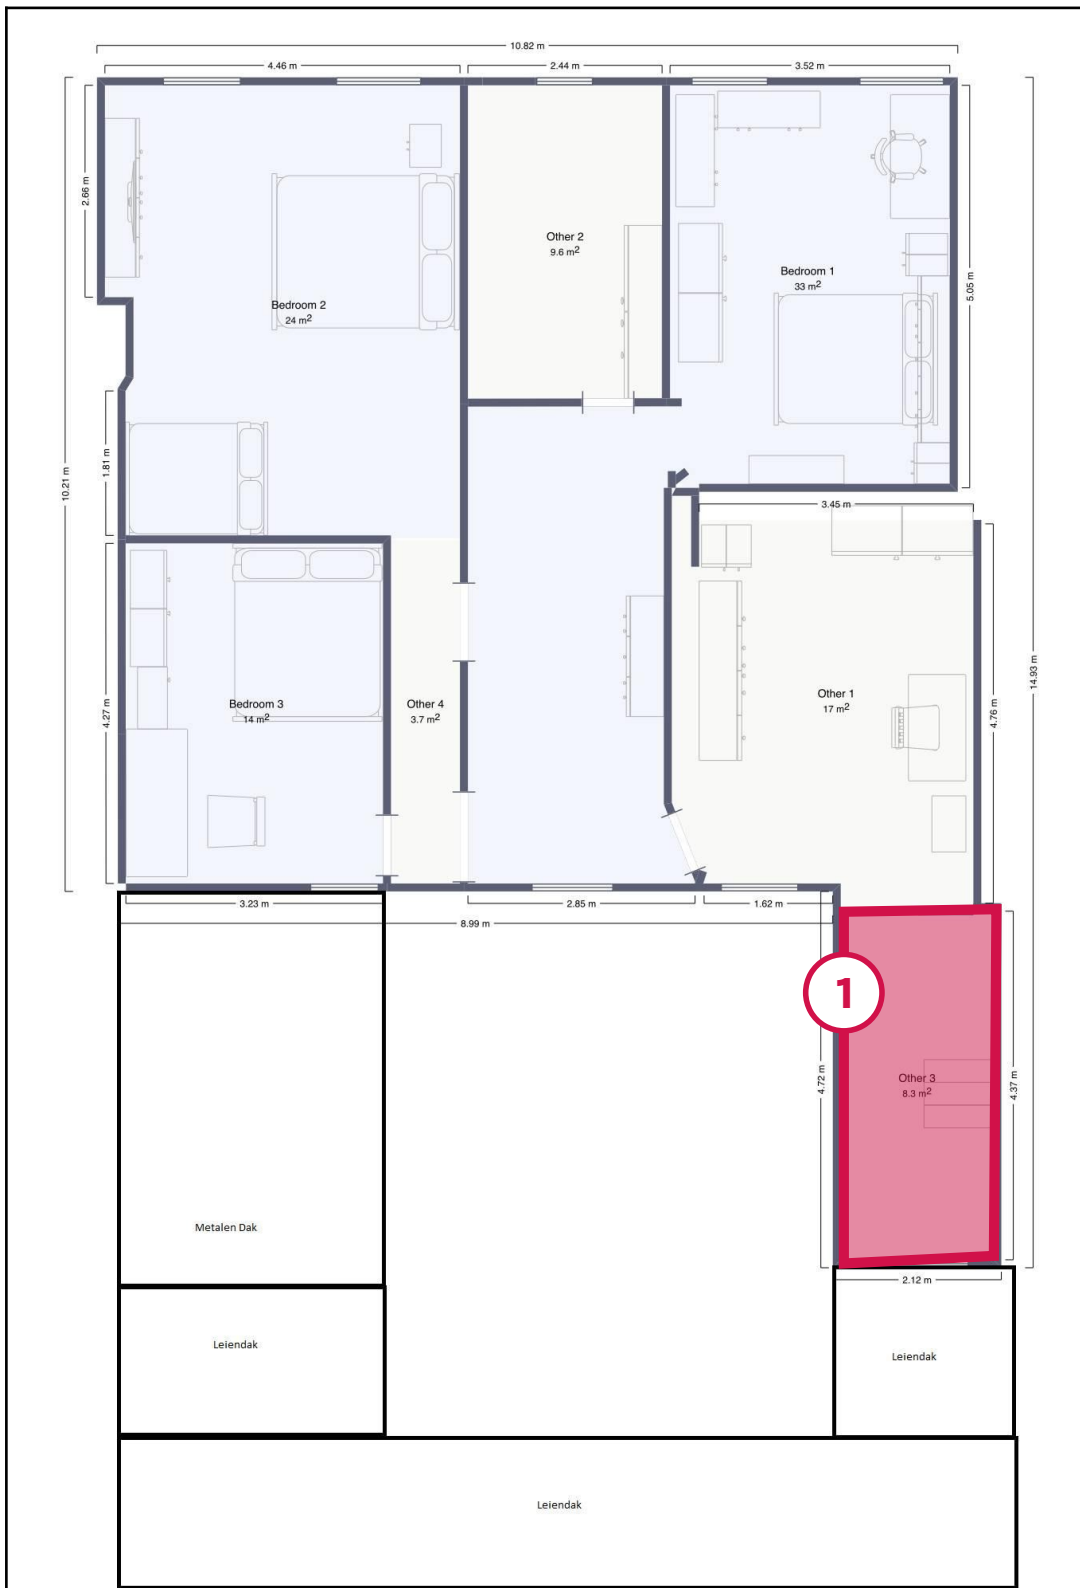
# Plan 1.7: Verdiep 2

1. Vinylvloer Traphal	Asbestmateriaal	Dringend verwijderen
-----------------------	-----------------	----------------------

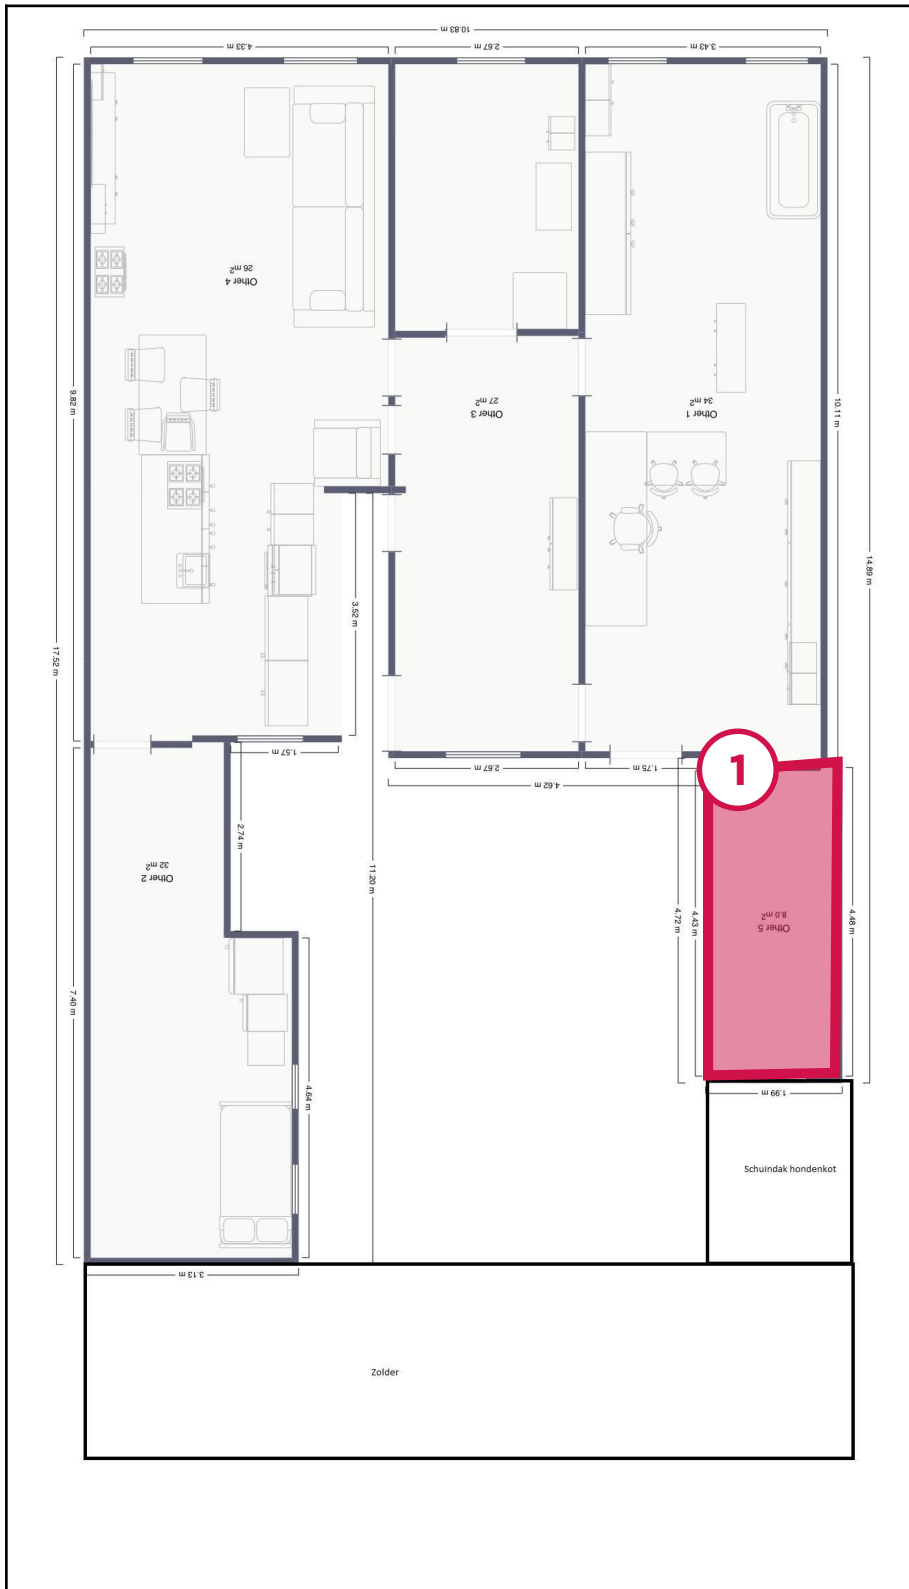
# Plan 1.8: Verdiep 1

1. Vinylvloer Traphal	Asbestmateriaal	Dringend verwijderen
-----------------------	-----------------	----------------------

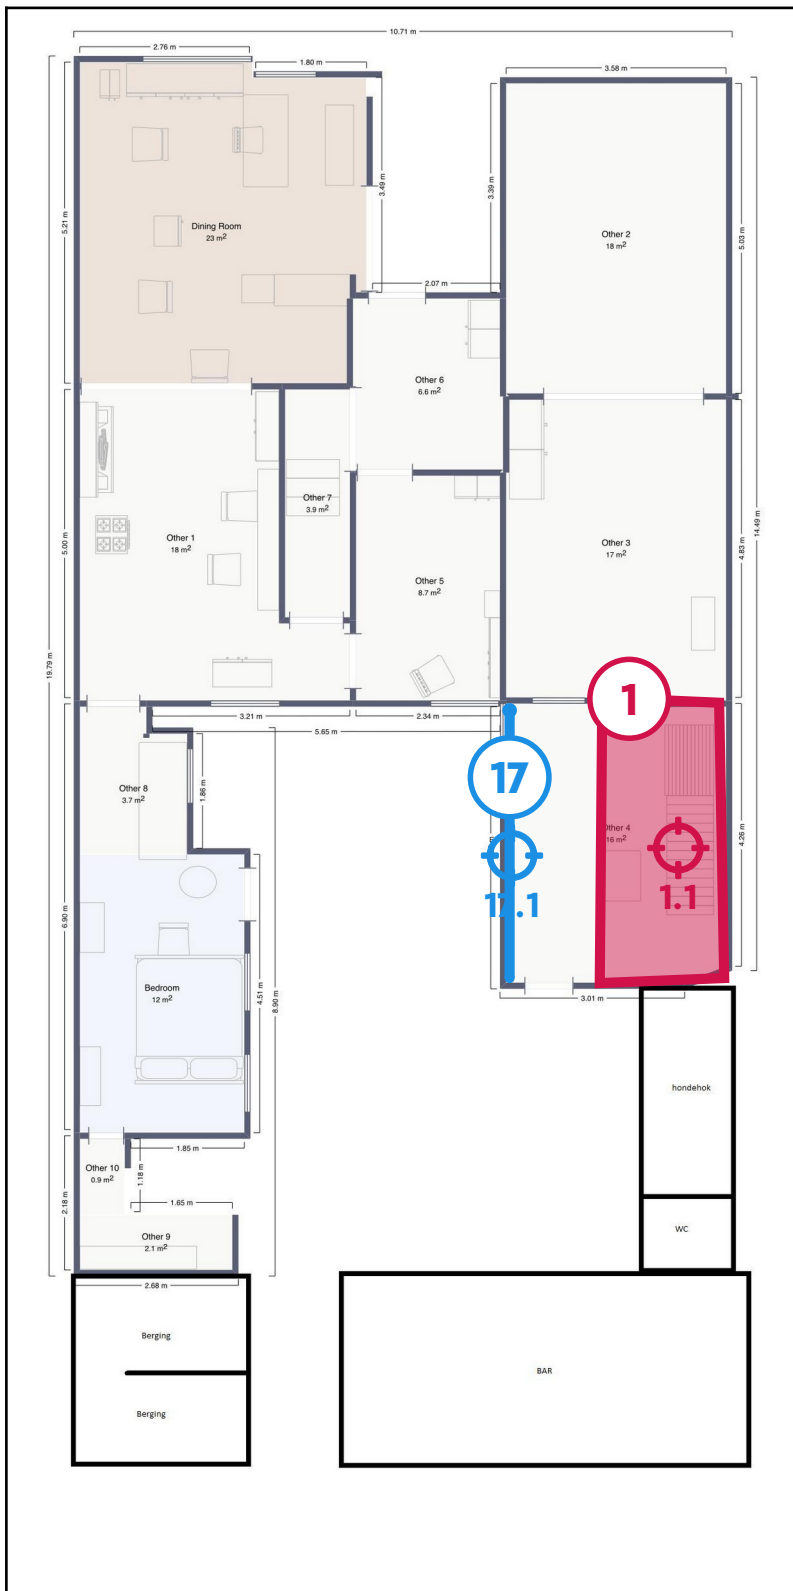
# Plan 1.9: Verdiep 0

1. Vinylvloer Traphal	Asbestmateriaal	Dringend verwijderen
1.1 Code: MM02 Vloerzeil Traphal	Puntmonster	-
17. vinyl tegel Berging	Geen asbest	-
17.1 Code: MM03	Puntmonster	-
