Asbestinventarisatetest

Godveerdegemstraat 60, 9620 Zottegem

Attestnummer : 20250311-000263.000

Uitgegeven op : 11.03.2025

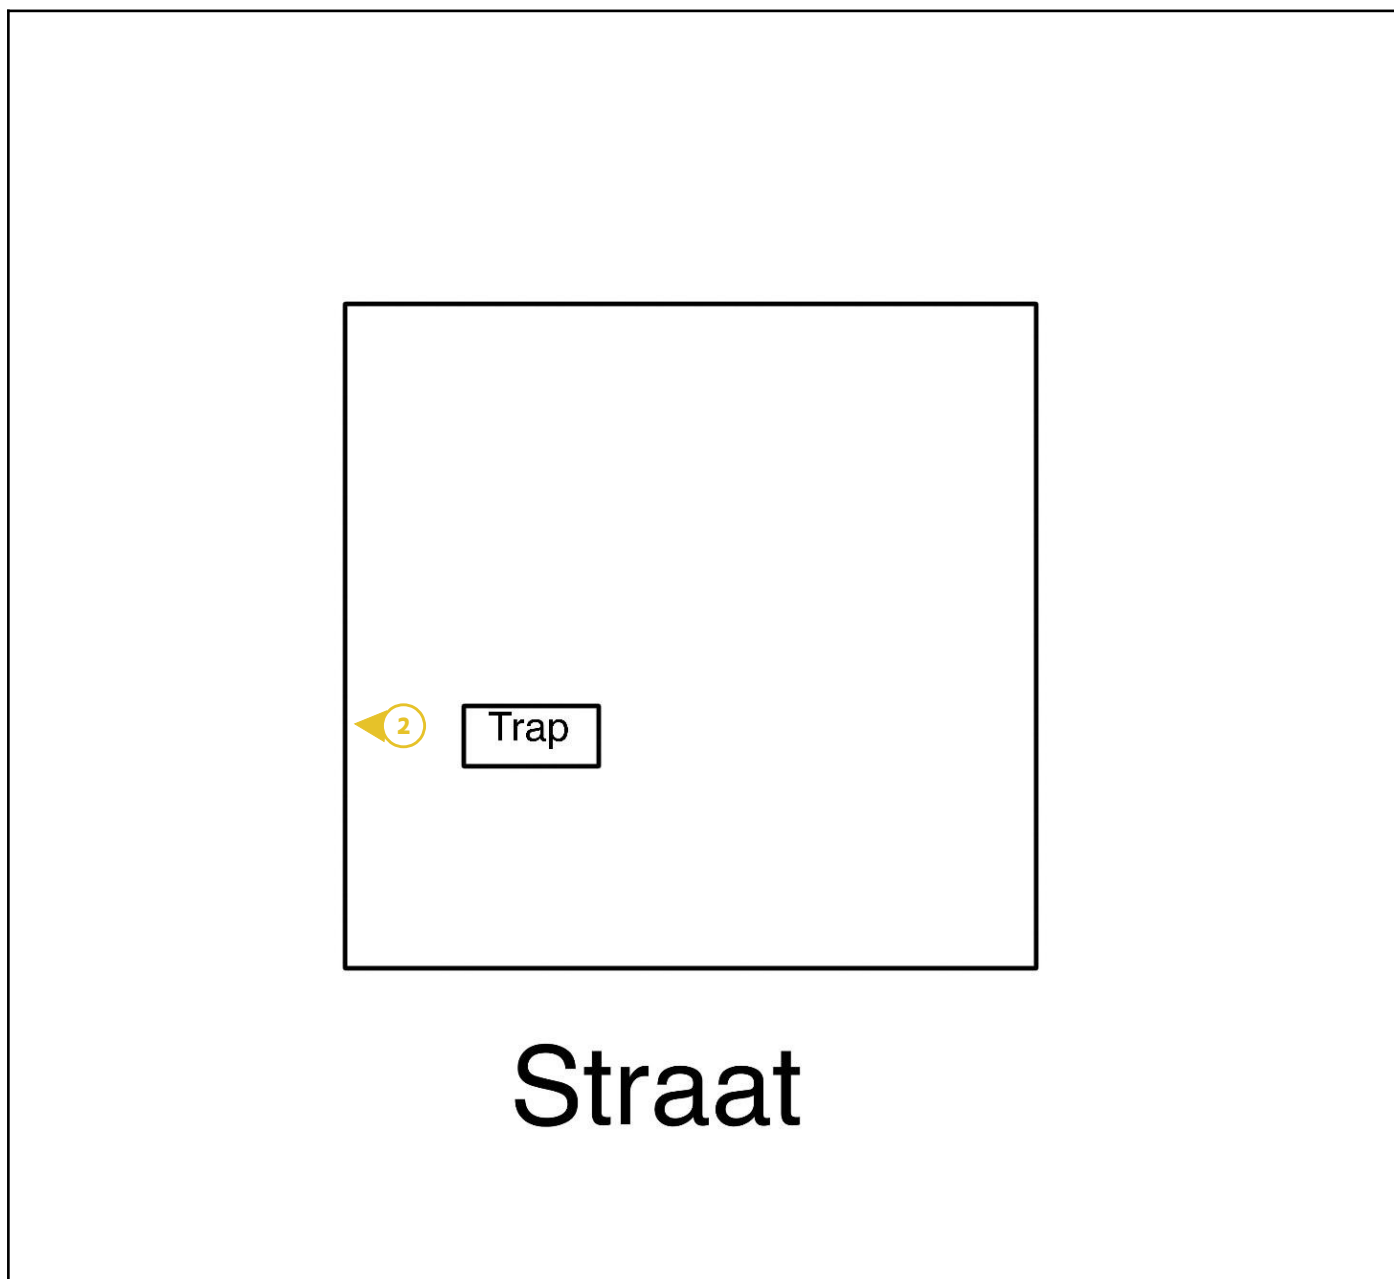
Plan 1.1: Zolder

Beschrijving	Type	Actie
2. Bakeliet toepassingen	Asbestmateriaal	Zorgvuldig beheren

4. EPDM dakdichting	Advies	-
5. Voorzetwanden (gyproc/hout)	Advies	-
6. Crepi	Geen asbest	-
6.1 Code: Mm04	Puntmonster	-
7. Pleisterwerk wanden	Geen asbest	-
