# Asbestinventarisatetest

73008B0853/00H000

Attestnummer : 20250314-000086.000

## Niet-asbestveilig

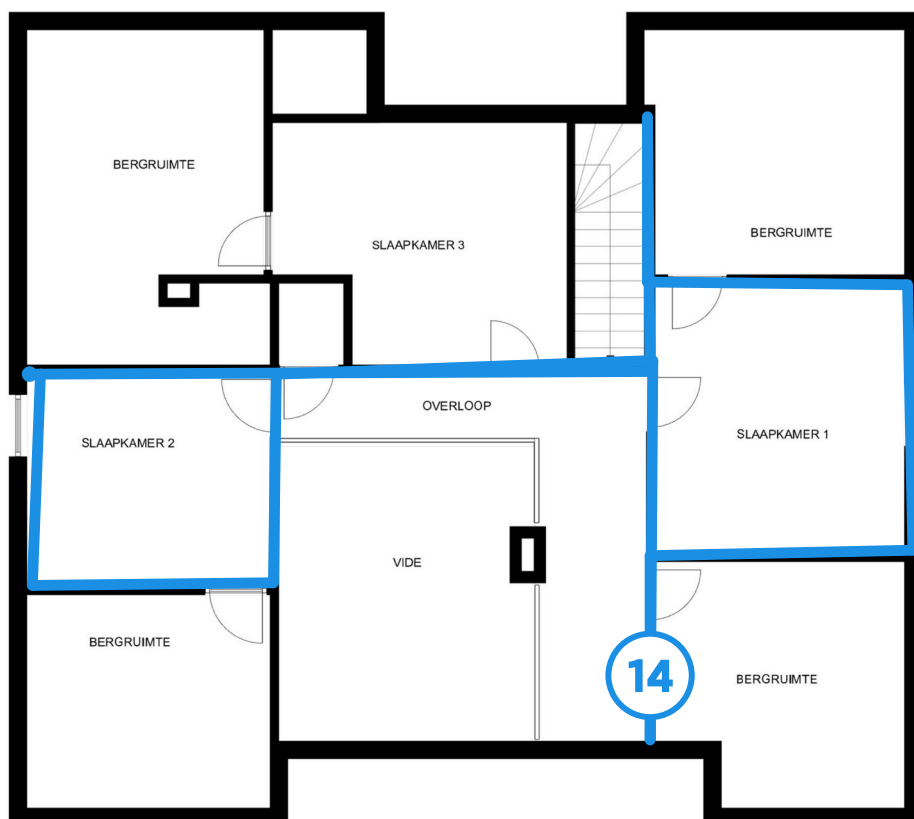
## Plan 1.1: SCHETS VERDIEPING

Geen enkel plafond was bepleisterd

Beschrijving	Type	Actie
13. Plafonds waren niet bepleisterd.	Advies	-
14. Pleister wanden woning	Geen asbest	-

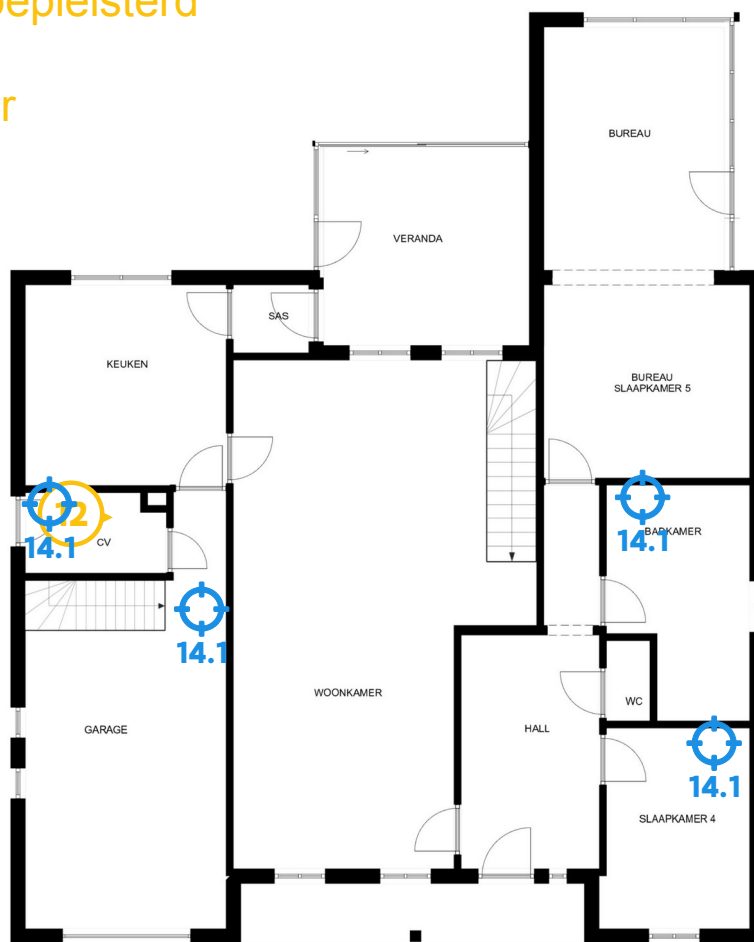
## Plan 1.2: SCHETS GELIJKVLOERS

Geen enkel plafond was bepleisterd

Alle wanden waren bepleister

Beschrijving	Type	Actie
12. Mazoutketel	Uitsluiting	-
13. Plafonds waren niet bepleisterd.	Advies	-
14. Pleister wanden woning	Geen asbest	-
14.1 Code: 0603PL01	Mengmonster	-

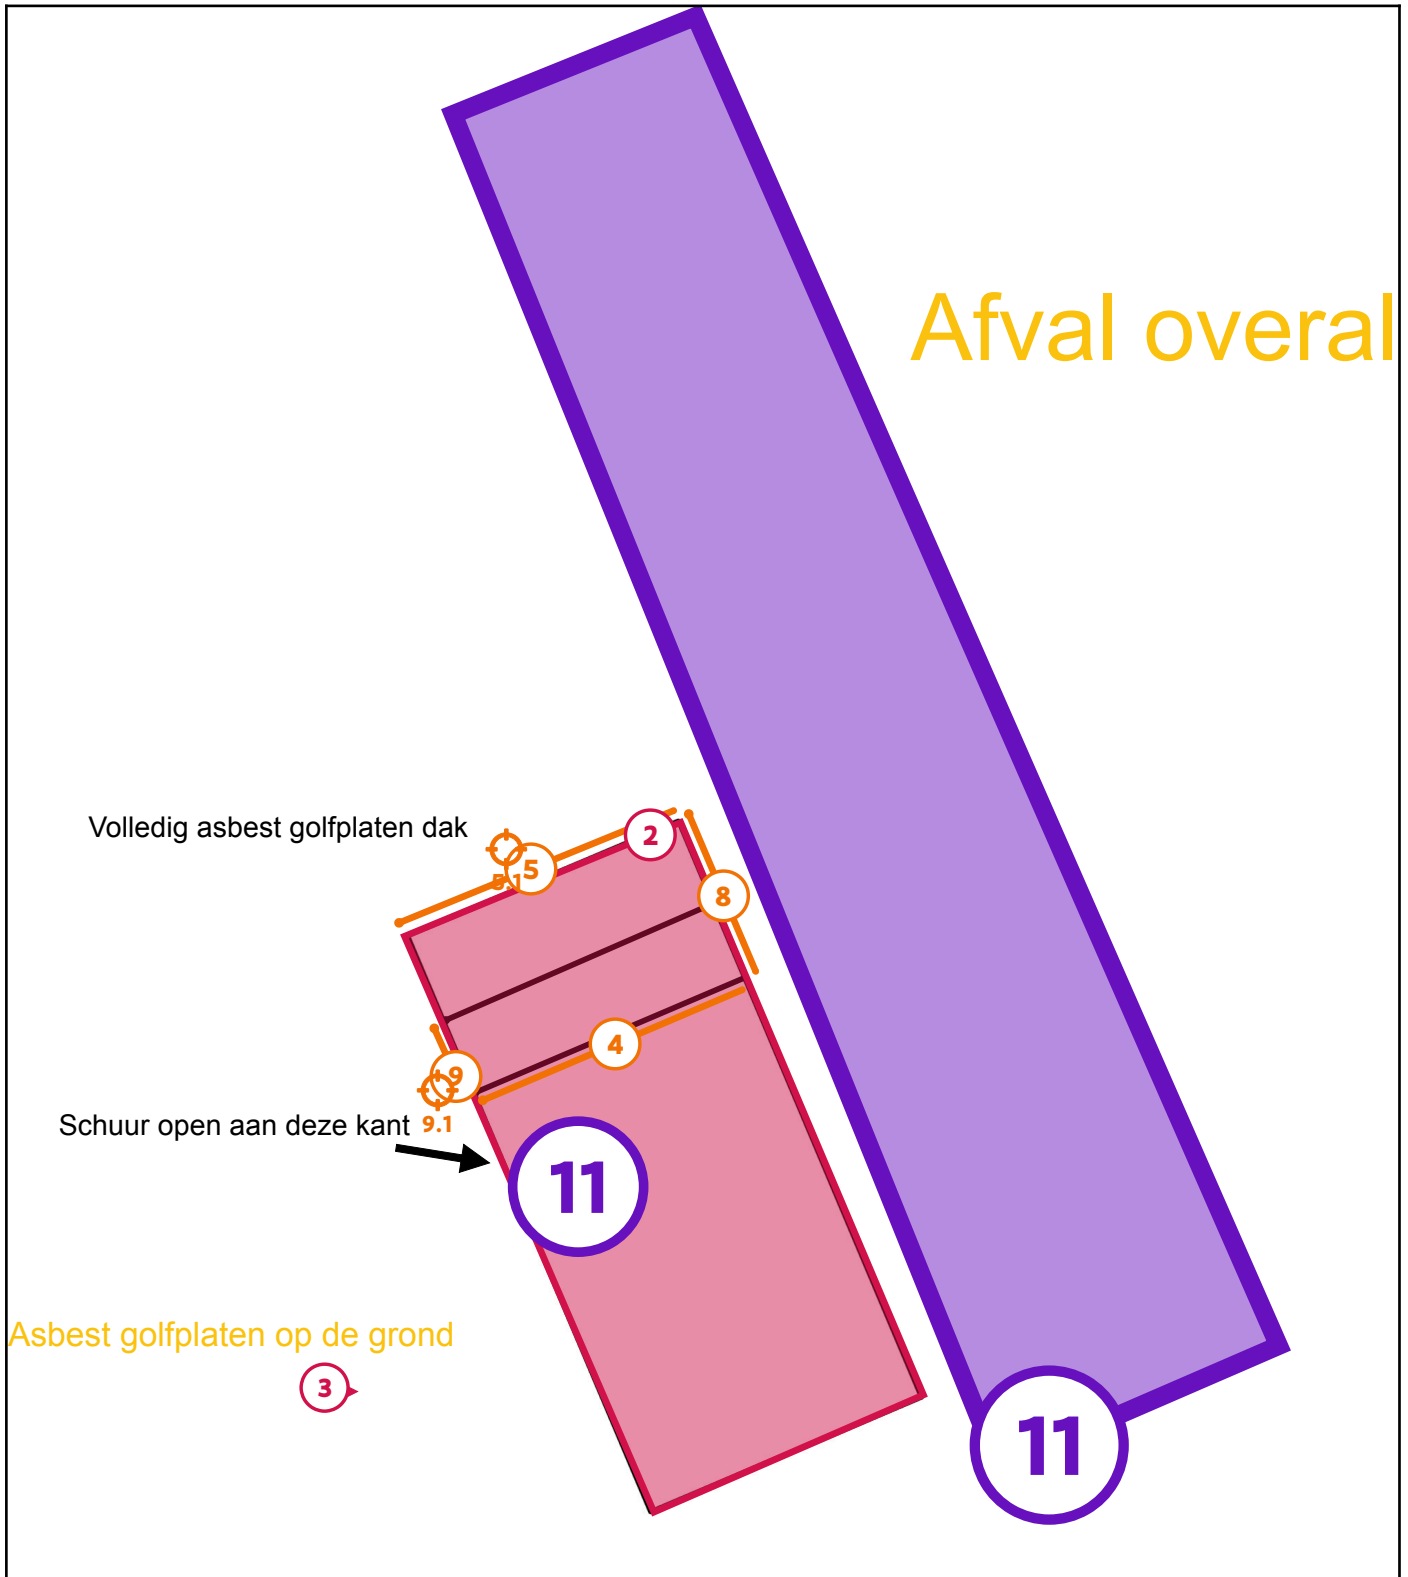
## Plan 3.1: Bijgebouw plan

2. 4 asbest golfplaten daken	Asbestmateriaal	Dringend verwijderen
3. Losse golfplaten in de tuin op de grond en tegen muur	Asbestmateriaal	Dringend verwijderen
4. Menuiserie platen binnenschutting schuur	Asbestmateriaal	Verwijderen
5. Menuiserie platen zijgevel schuur	Asbestmateriaal	Verwijderen
5.1 Code: 0603ME01	Puntmonster	-
8. Menuiserie platen gedeeltelijk achterkant schuur	Asbestmateriaal	Verwijderen
9. Menuiserie plaat frontaal op hoogte schuur	Asbestmateriaal	Verwijderen
9.1 Code: 0603ME04	Puntmonster	-
11. Afval over de hele achtertuin, volle containers met afval...	Beperking	-

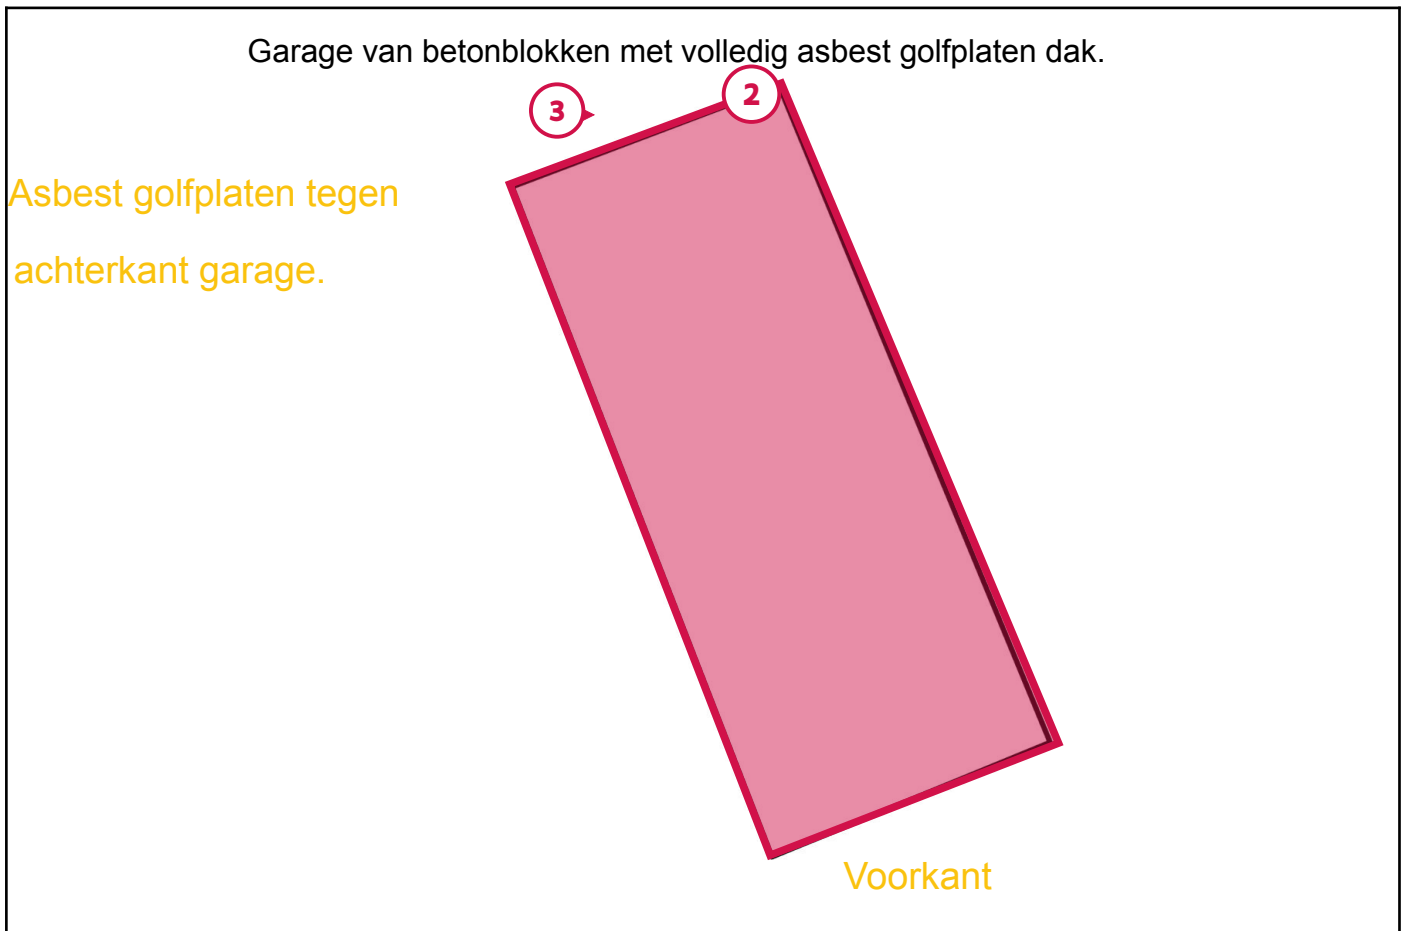
## Plan 4.1: Bijgebouw plan

Beschrijving	Type	Actie
2. 4 asbest golfplaten daken	Asbestmateriaal	Dringend verwijderen
3. Losse golfplaten in de tuin op de grond en tegen muur	Asbestmateriaal	Dringend verwijderen

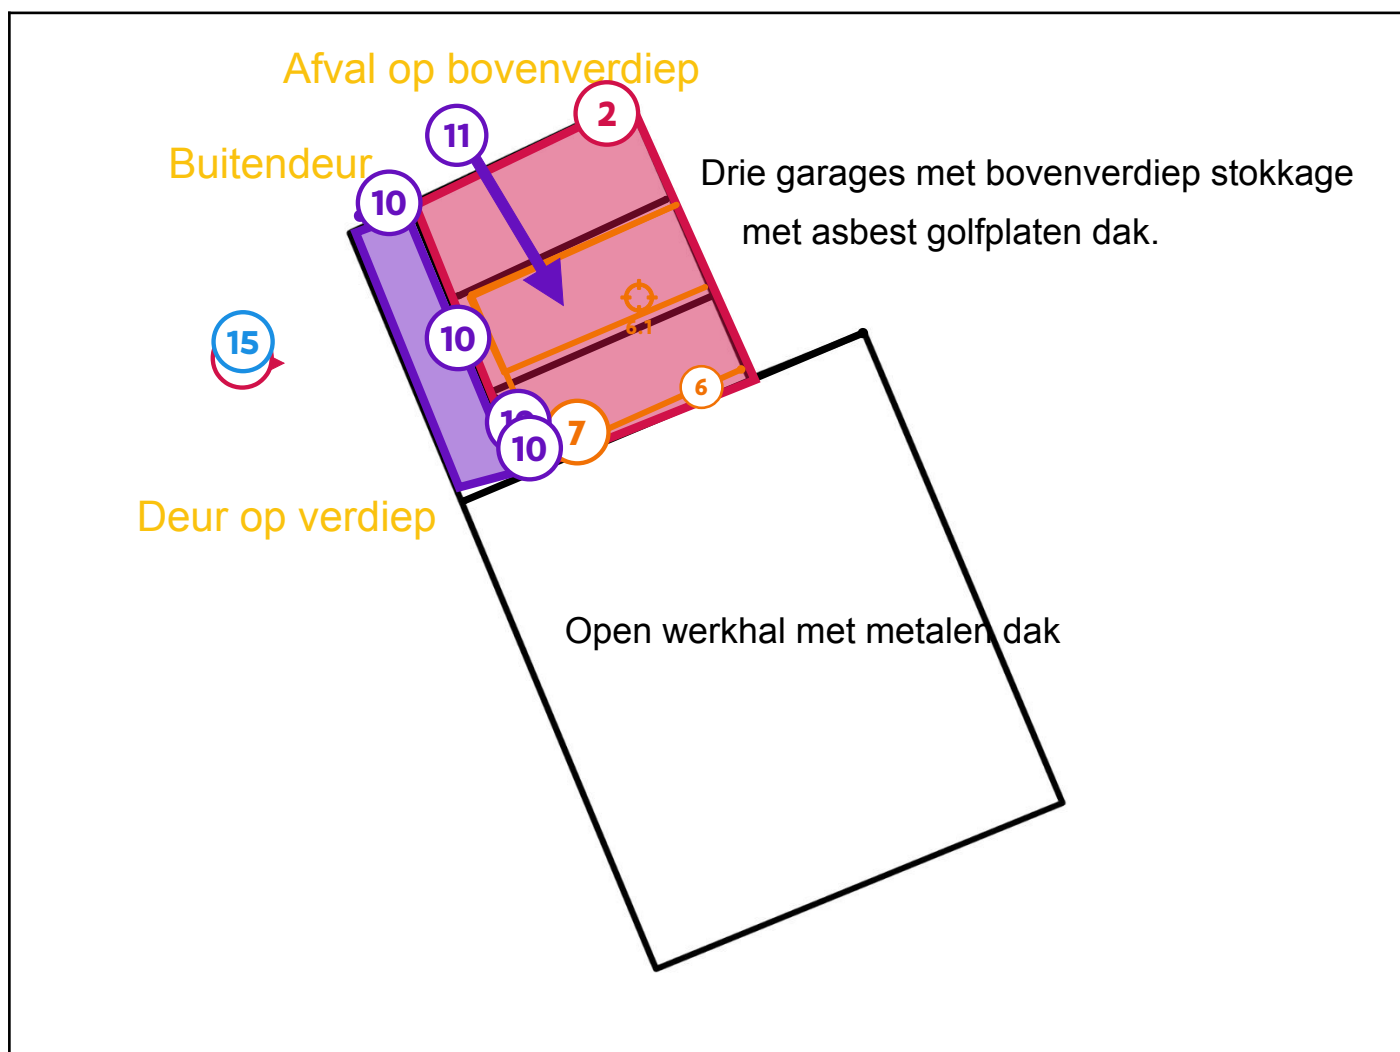
## Plan 5.1: Hoofdgebouw plan

Beschrijving	Type	Actie
1. Afval stukken van asbest golf- en menuiserieplaten in achtertuin.	Asbestmateriaal	Dringend verwijderen
2. 4 asbest golfplaten daken	Asbestmateriaal	Dringend verwijderen
6. Menuiserie binnenwanden garages	Asbestmateriaal	Verwijderen
6.1 Code: 0603ME05	Puntmonster	-
7. Menuiserie plaat in de hoek op verdiep boven de 3 garages.	Asbestmateriaal	Verwijderen
10. Schacht voor houtschaafsel.	Beperking	-

11. Afval over de hele achtertuin, volle containers met afval...	Beperking	-
15. Roofingstrook op afvalberg in achtertuin	Geen asbest	-

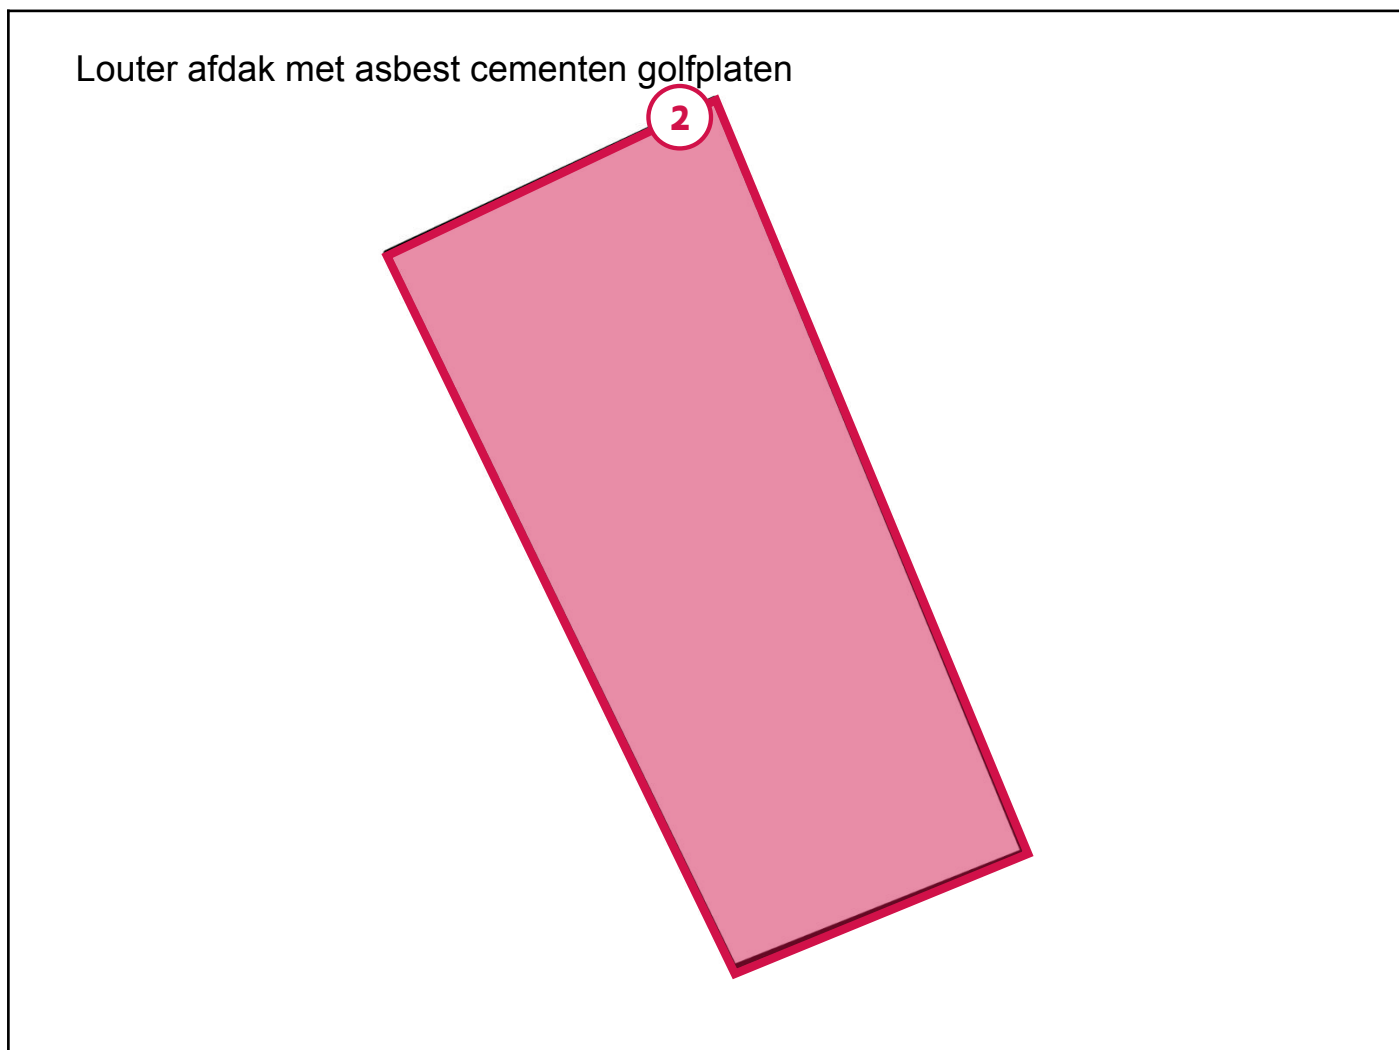
## Plan 6.1: Constructie plan

Beschrijving	Type	Actie
2. 4 asbest golfplaten daken	Asbestmateriaal	Dringend verwijderen

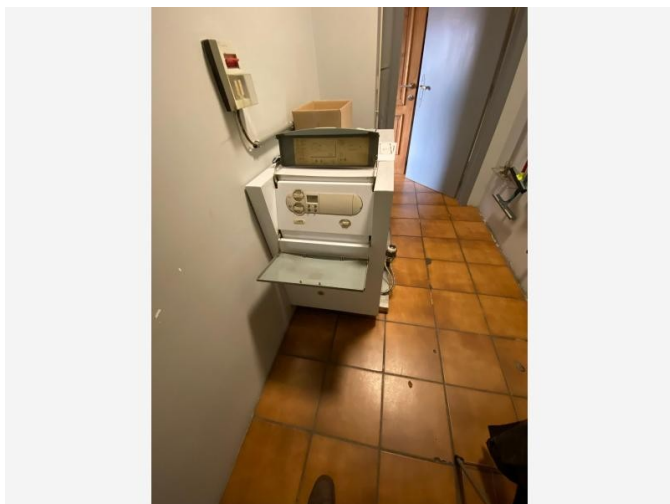
Situeringfoto

Opmerking	Mazoutketel van 08-2002
-----------	-------------------------
