Asbestinventarisatetest

Tingelhoek 45, 9961 Assenede

Attestnummer : 20230822-000119.000

Uitgegeven op : 22.08.2023

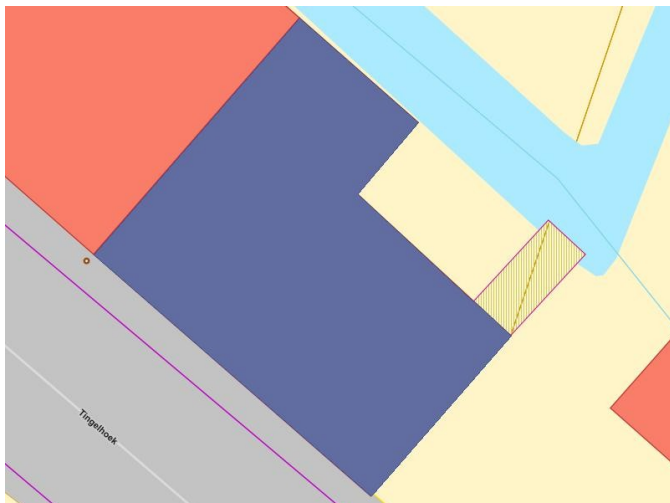
Zone 1: Hoofdgebouw

Tijdens de inspectie vastgesteld:

1 Asbestmateriaal

0 Beperking

0 Uitsluiting

4 Advies

1 Geen asbest

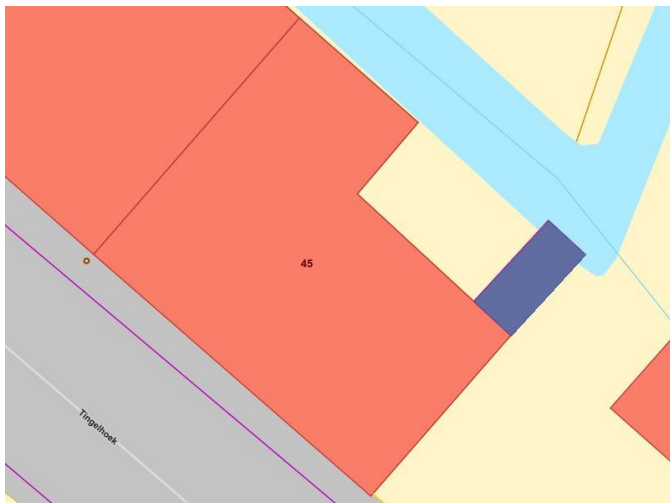
Zone 2: Afdak

Tijdens de inspectie vastgesteld:

- 0 Asbestmaterialen
- 0 Beperkingen
- 0 Uitsluitingen
- 0 Roerende goederen
- 0 Puin, steenslag, (water)bodem
- 0 Adviezen
- 0 Geen asbest
