# Asbestinventarisatetest

Atlasstraat 4, 2660 Antwerpen

Attestnummer : 20241001-000106.000

Uitgegeven op : 01.10.2024

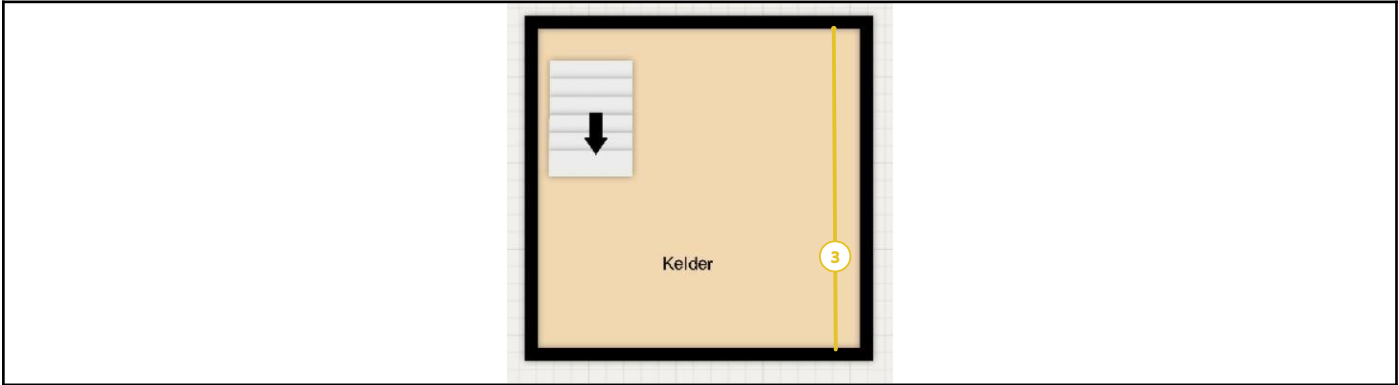
# Plan 1.9: Kelder atlasstraat

| Beschrijving | Type | Actie |
|---|---|---|
| 3. Cementbuis kelder | Asbestmateriaal | Zorgvuldig beheren |

- Eenvoudige handelingen: mag via doe-het-zelf of door werknemer(s) met opleidingsattest eenvoudige handelingen  
De buis kan voorzichtig losgebeiteld worden , extra bevochtigen om stof te voorkomen + dragen van de nodige beschermingsmiddelen (mondmasker ffp3, handschoenen,tyvec ) Bij de gemeente/containerpark afsluitzakken halen om dubbel in te pakken en af te voeren naar het containerpark als hechtgebonden asbestafval.
