Asbestinventarisatetest

Opperije 19, 9700 Oudenaarde

Attestnummer : 20250319-000268.000

Uitgegeven op : 19.03.2025

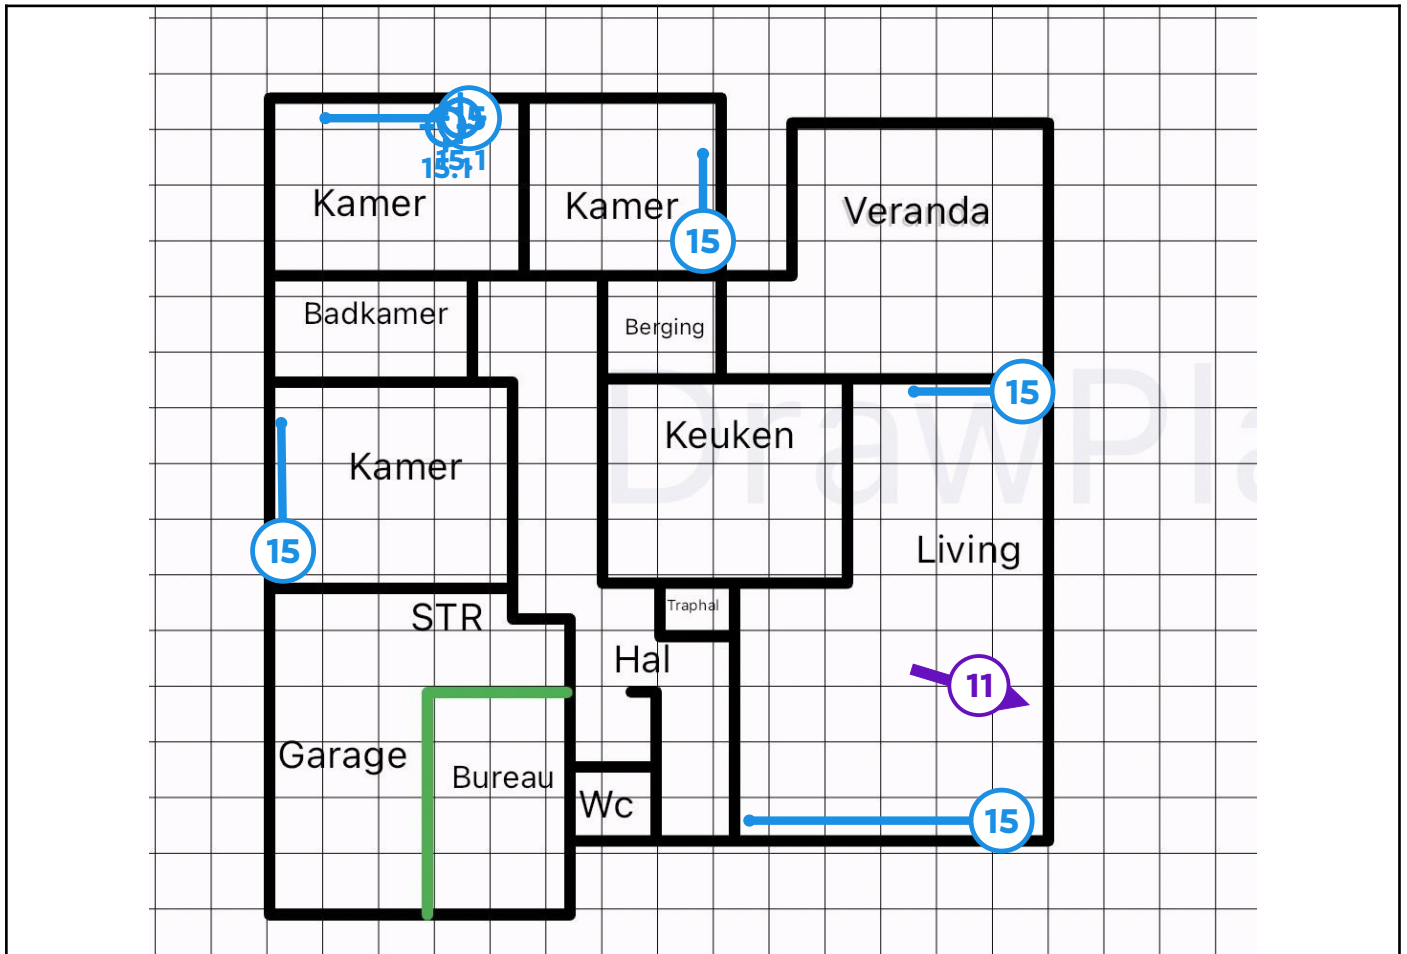
Plan 1.1: Woning GLV

Beschrijving	Type	Actie
11. Kachelkoord (visueel niet verdacht)	Advies	-
15. smeerlaag ingebouwde convector	Geen asbest	-
15.1 Code: 06	Mengmonster	-

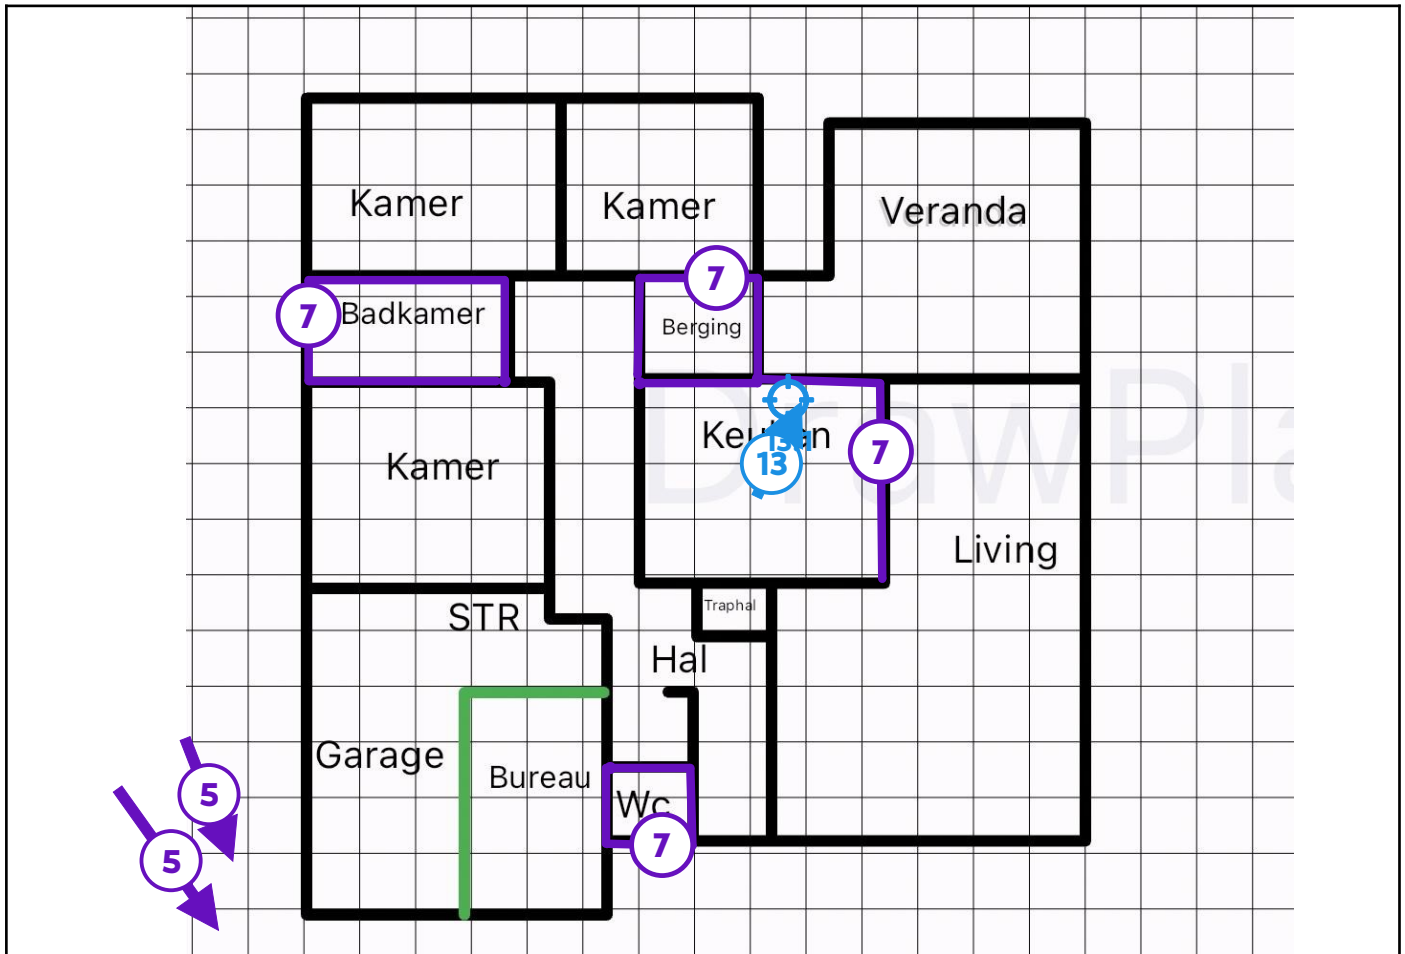
Plan 1.4: Woning GLV

Beschrijving	Type	Actie
5. putdeksels vast/geklemd/zwaar gewicht	Beperking	-
7. Tegellijn niet zichtbaar	Advies	-
13. Verf spoelbak(ken)	Geen asbest	-
13.1 Code: 07	Puntmonster	-

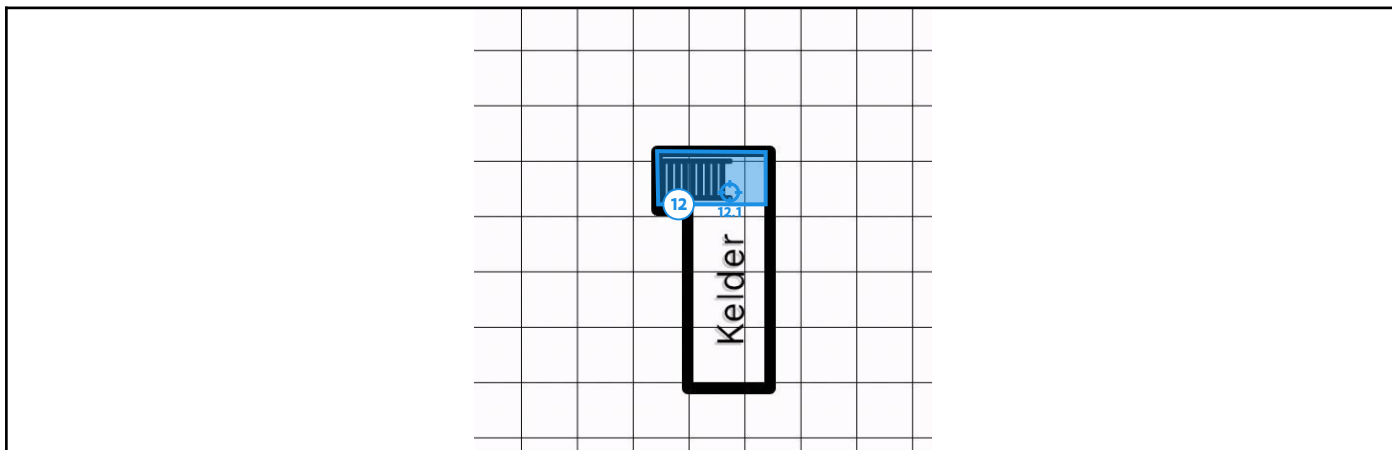
Plan 1.9: Woning-1

Beschrijving	Type	Actie
12. Roofing (met staalname)	Geen asbest	-
12.1 Code: 04	Puntmonster	-

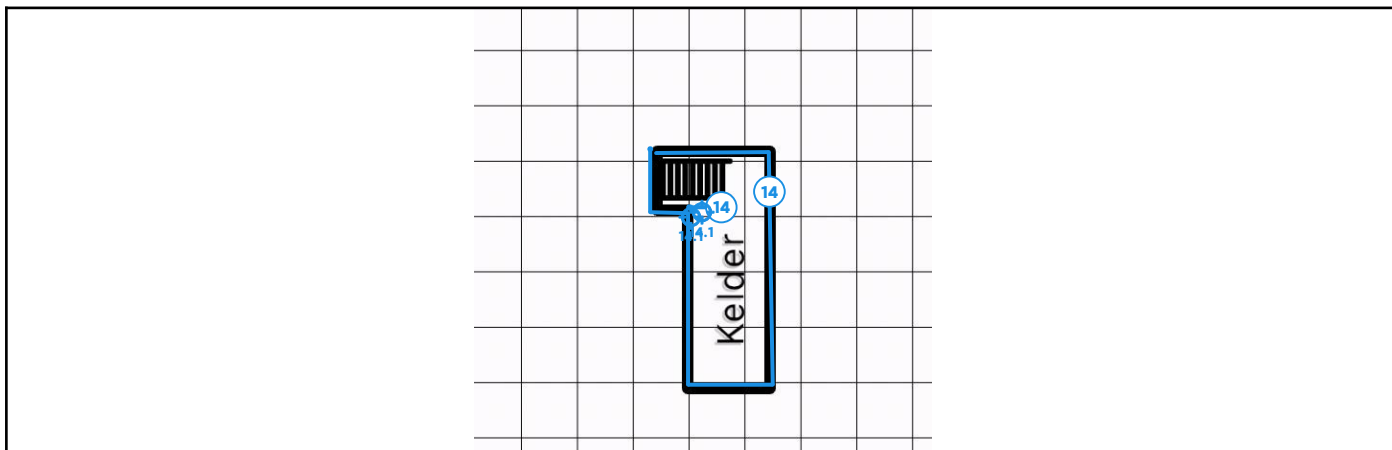
Plan 1.10: Woning-1

Beschrijving	Type	Actie
14. Cementering kelder	Geen asbest	-
14.1 Code: 03	Mengmonster	-

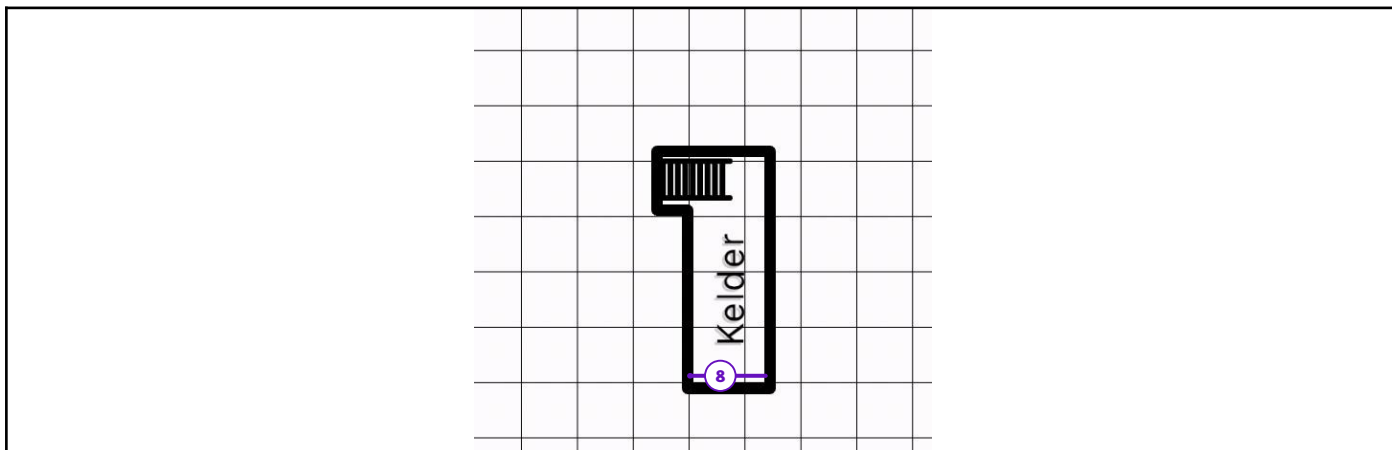
Plan 1.11: Woning-1

Beschrijving	Type	Actie
8. thermische CV (buis)isolatie	Advies	-

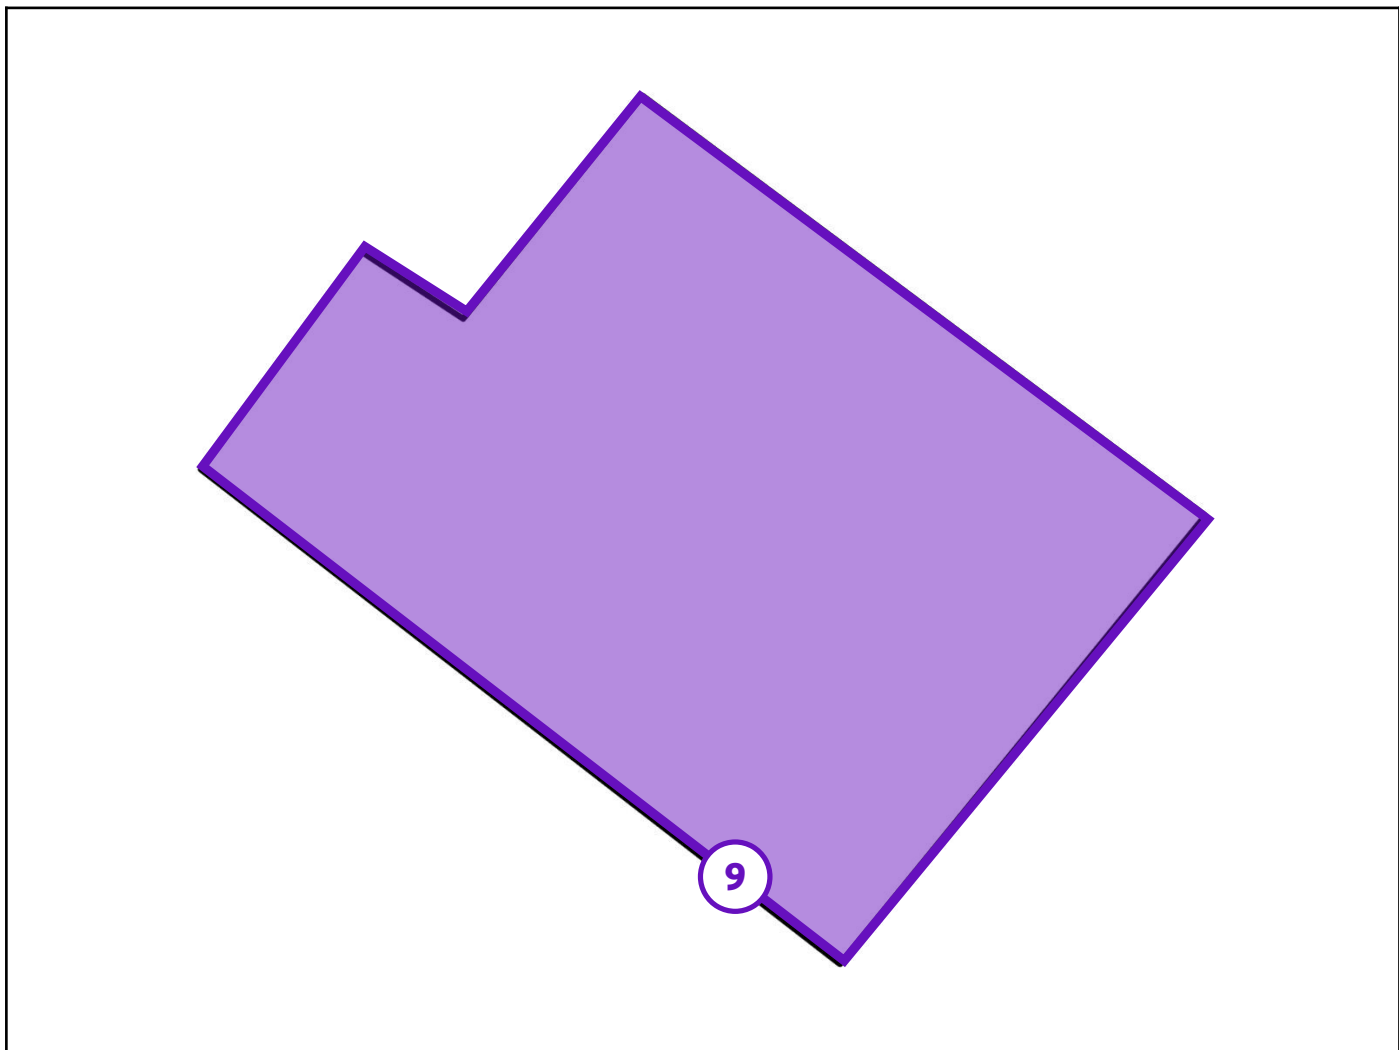
Plan 2.1: veranda plan

Beschrijving	Type	Actie
9. Dakdichting plat dak niet verdacht	Advies	-

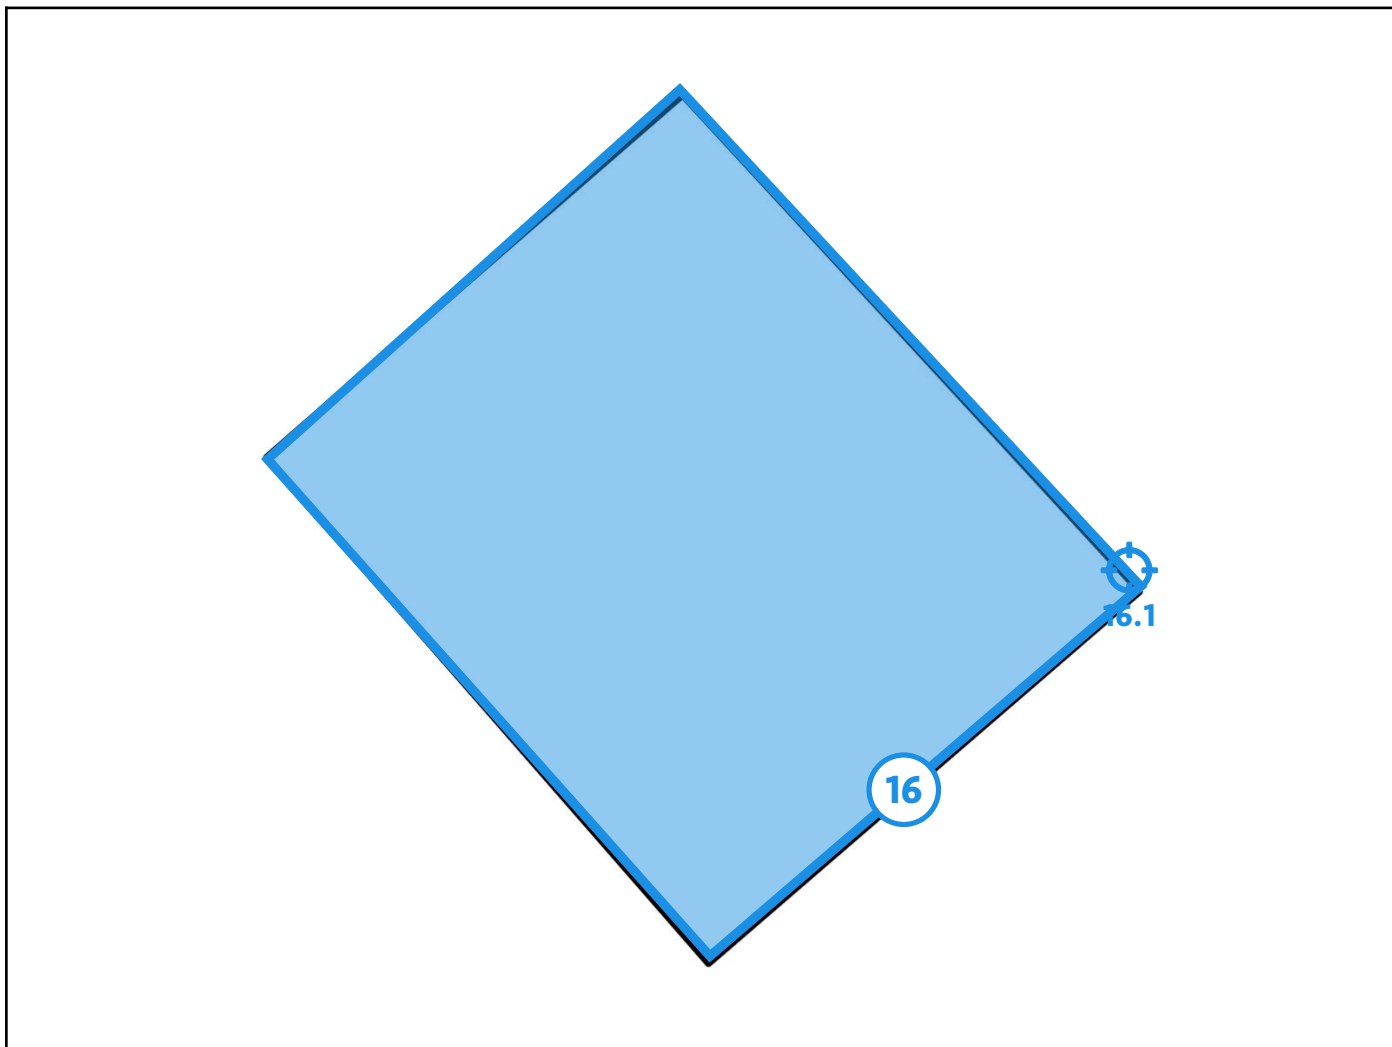
Plan 3.1: tuinhuis plan

Beschrijving	Type	Actie
16. Golfplaten (met staalname)	Geen asbest	-
16.1 Code: 08	Puntmonster	-

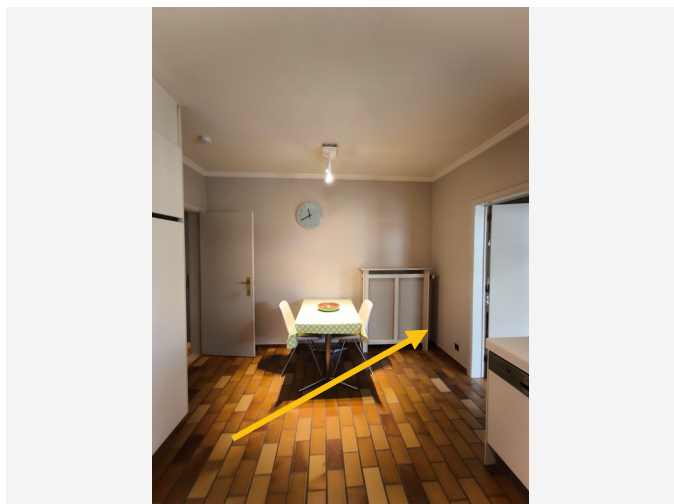
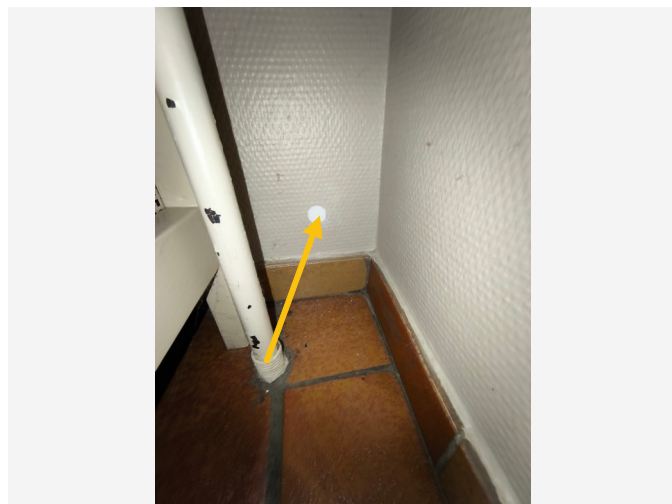
Beschrijving	Plafondpleister
Omgeving	Binnen
Primaire drager	Plafond
Bindmiddel van materiaal	Gips - kalk
Gebondenheid op basis van bindmiddel	Niet-hechtgebonden
Hoeveelheid (oppervlakte - dikte - aantal)	• 125,00 m ² - 1,00 cm - 1 stuk
Totaal volume	1,25 m ³
Identificatiemethode	Vaststelling met monstername
Destructieve handeling voor identificatie	Nee
Opmerking	<p>Volgens het inspectieprotocol is een monstername van het pleisterwerk verplicht om dit te identificeren als niet-asbesthoudend.</p> <p>Locatie staalnames: individuele ruimte:berging / natte ruimte: keuken/ stookplaats:bemonsterd / traphal: bemonsterd</p> <p>De vermelde oppervlaktes en volumes betreffen een beredeneerde schatting. Er worden geen rechten verleend aan deze oppervlaktes/volumes. De dikte is een schatting die voorkomt uit de monsterplaatsen en is daarom niet altijd representatief.</p> <p>Enkele plafonds zijn afgewerkt met valse plafonds in plaatmateriaal. Het is niet duidelijk of er pleisterwerk aanwezig is achter deze valse plafonds, het is aangewezen om bijkomend onderzoek uit te voeren bij werken.</p>
