# Asbestinventarisatetest

Lierseweg 260/A, 2200 Herentals

Attestnummer : 20250310-000174.000

Uitgegeven op : 10.03.2025

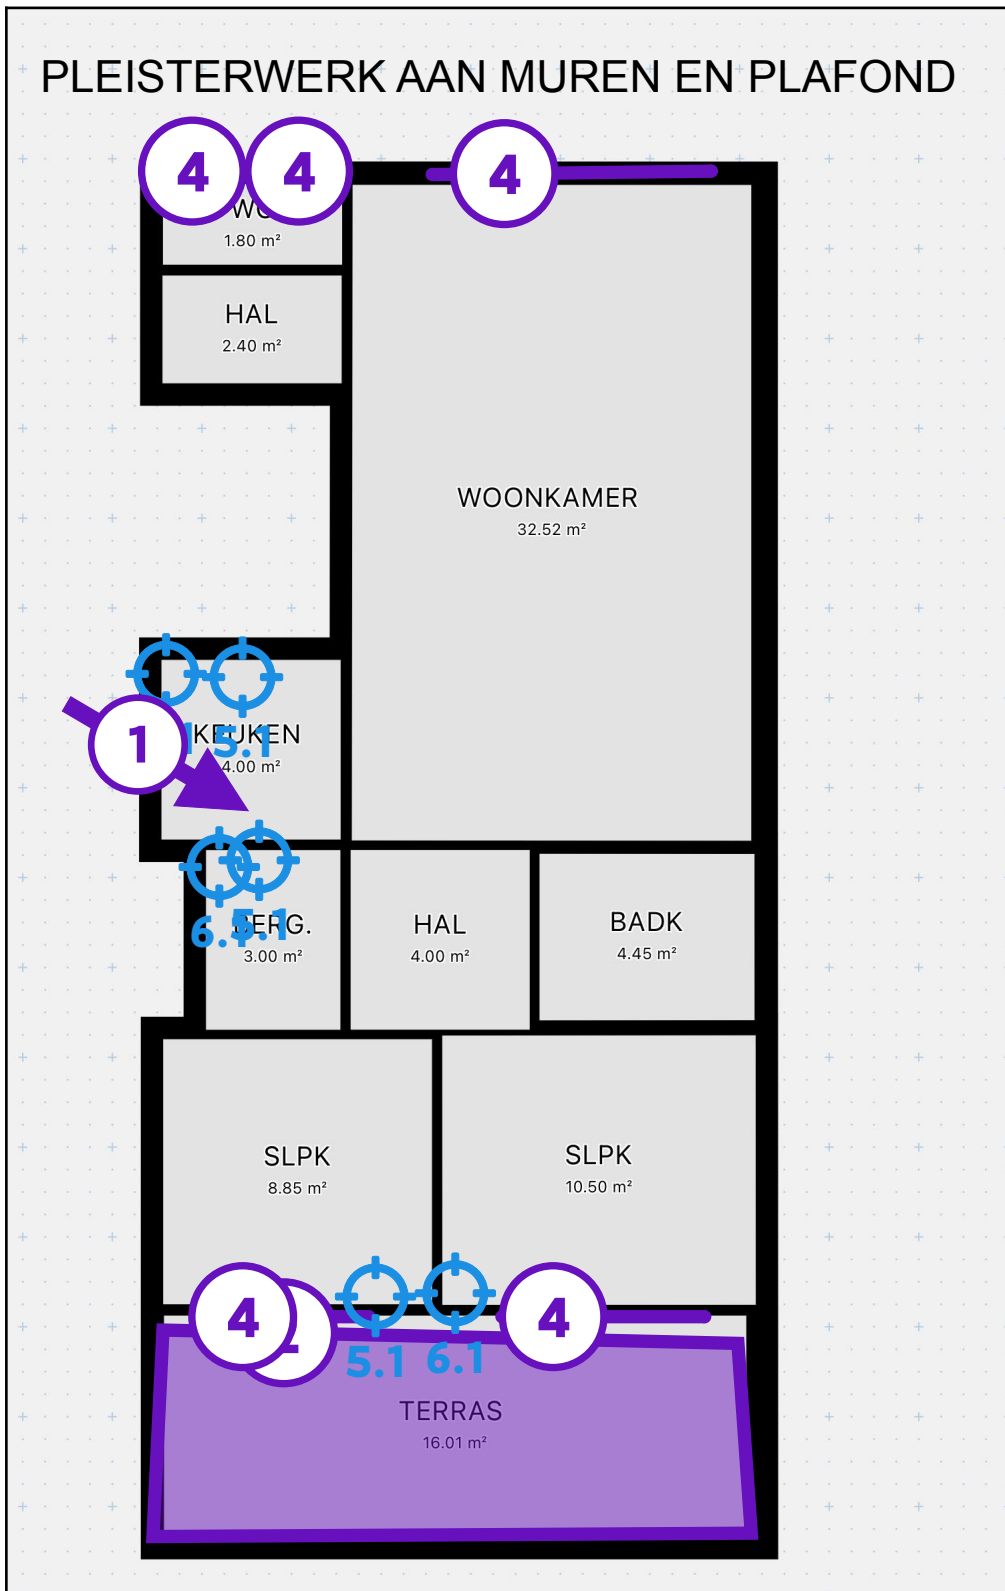
# Plan 1.1: appartement

1. Ontdreuningsplaat spoelbak: niet verdacht	Advies	-
2. Terras	Advies	-
4. Mastiek: niet verdacht (visueel vastgesteld)	Advies	-
5. Muurpleister	Geen asbest	-
5.1 Code: 1	Mengmonster	-
6. Plafondpleister	Geen asbest	-
6.1 Code: 2	Mengmonster	-

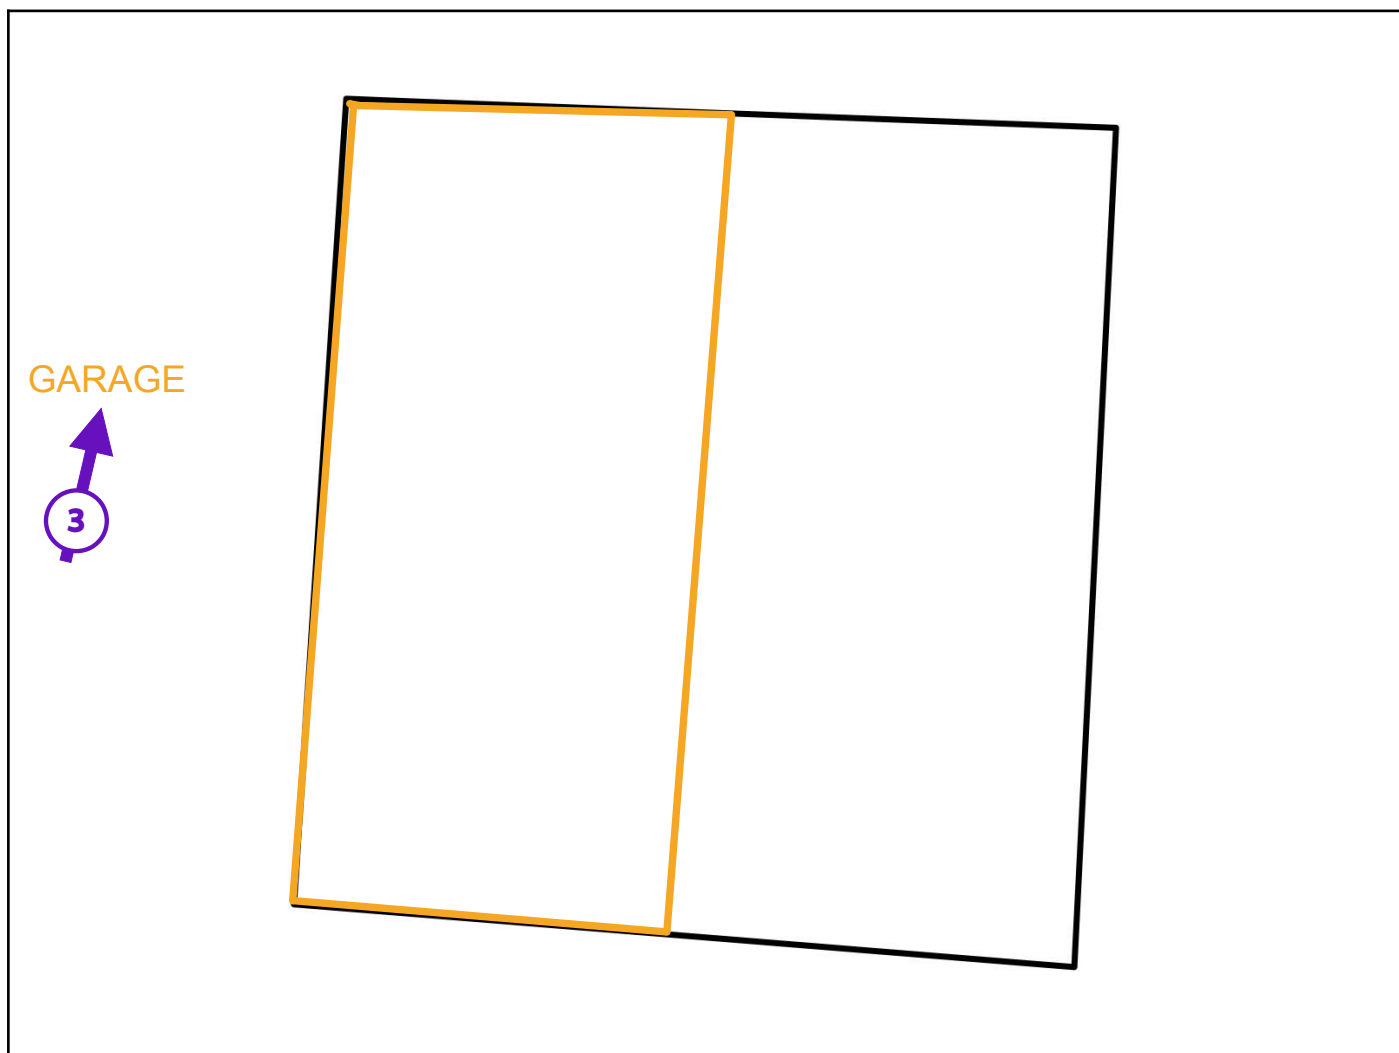
## Plan 2.1: garage plan

Beschrijving	Type	Actie
3. Garage	Advies	-
