Asbestinventarisatetest

Molenstraat 90, 2260 Westerlo

Attestnummer : 20240422-000126.000

Uitgegeven op : 22.04.2024

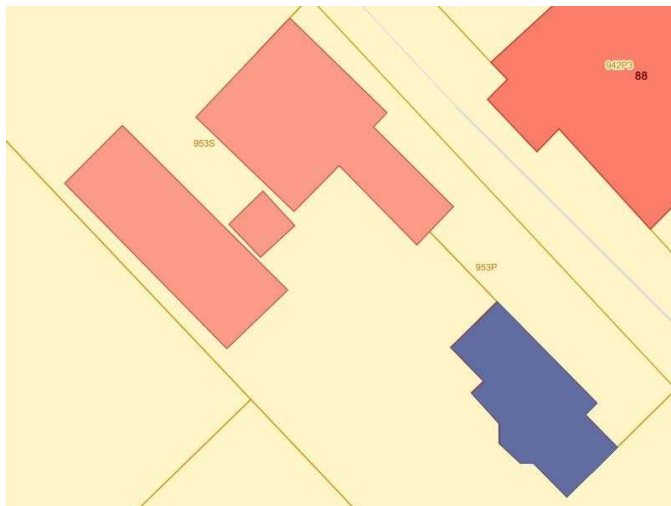
Zone 1: Hoofdgebouw

- 4 Asbestmaterialen**
- 0 Beperkingen
- 0 Uitsluitingen
- 0 Roerende goederen
- 0 Puin, steenslag, (water)bodem
- 0 Adviezen
- 8 Geen asbest**

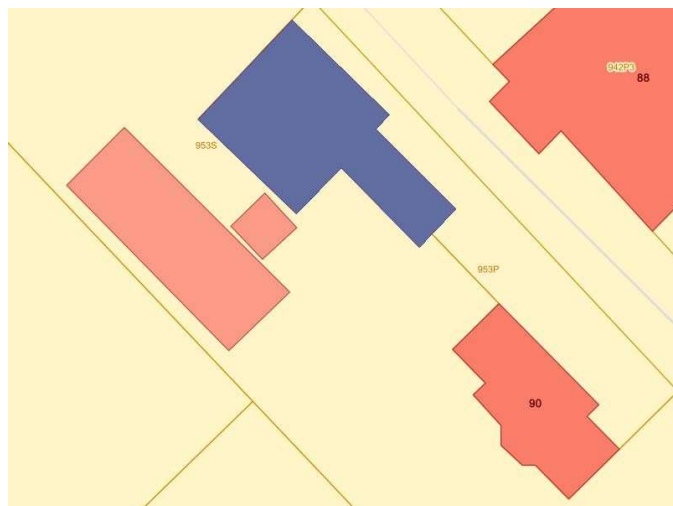
Zone 2: Garage + werkhuis

- 2 Asbestmaterialen**
- 0 Beperkingen
- 0 Uitsluitingen
- 0 Roerende goederen
- 0 Puin, steenslag, (water)bodem
- 0 Adviezen
- 0 Geen asbest

Beschrijving	Type	Actie
2. Golfplaten	Asbestmateriaal	Verwijderen
2.1 Code: 3.01	Puntmonster	-
3. Schoorstenen	Asbestmateriaal	Verwijderen

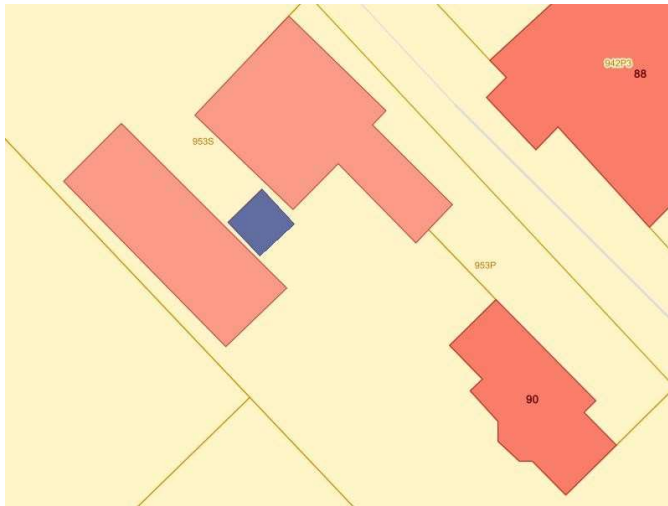
Zone 3: Tuinhuis

- 0 Asbestmaterialen
- 0 Beperkingen
- 0 Uitsluitingen
- 0 Roerende goederen
- 0 Puin, steenslag, (water)bodem
- 0 Adviezen
- 0 Geen asbest

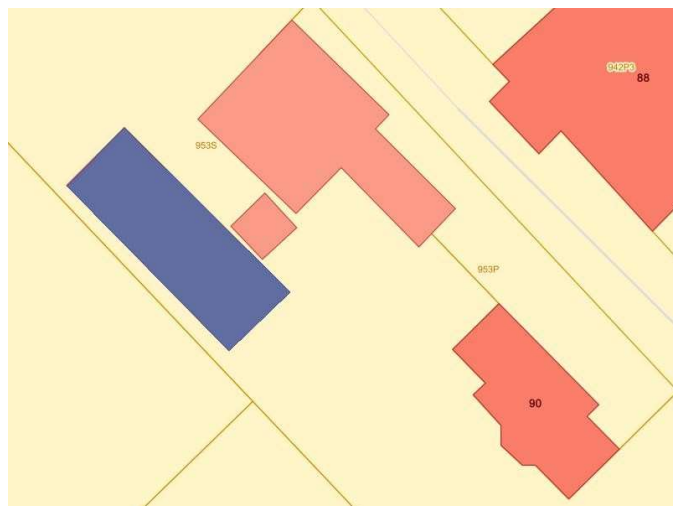
Zone 4: Serre

- 0 Asbestmaterialen
- 0 Beperkingen
- 0 Uitsluitingen
- 0 Roerende goederen
- 0 Puin, steenslag, (water)bodem
- 0 Adviezen
- 0 Geen asbest
