Asbestinventarisatetest

Roterijstraat 81, 8790 Waregem

Attestnummer : 20241104-000466.000

Uitgegeven op : 04.11.2024

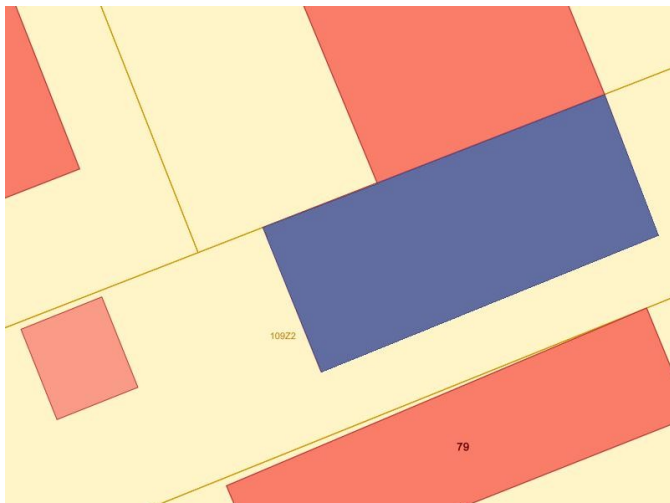
Zone 1: Hoofdgebouw

- 0 Asbestmaterialen
- 0 Beperkingen
- 1 Uitsluiting**
- 0 Roerende goederen
- 0 Puin, steenslag, (water)bodem
- 0 Adviezen
- 3 Geen asbest**

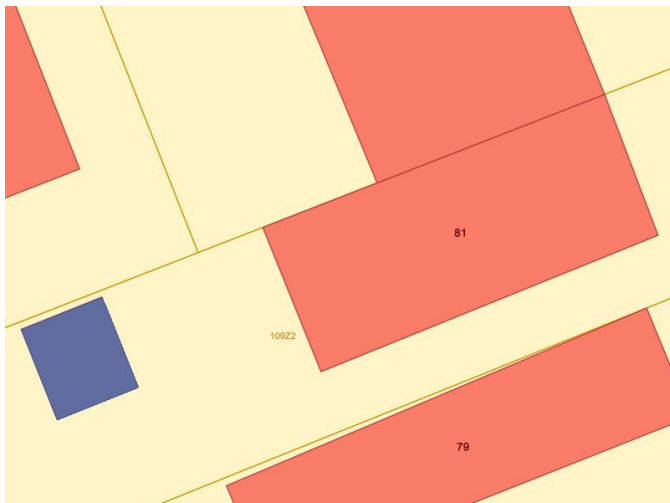
Zone 2: Oud tuinhuis (verwijderd)

- 0 Asbestmaterialen
- 0 Beperkingen
- 0 Uitsluitingen
- 0 Roerende goederen
- 0 Puin, steenslag, (water)bodem
- 0 Adviezen
- 0 Geen asbest

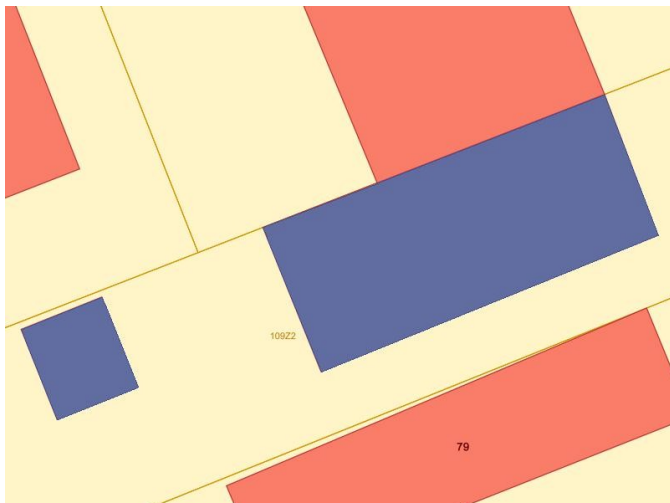
Zone 3: Overig gebied

- 0 Asbestmaterialen
- 0 Beperkingen
- 0 Roerende goederen
- 0 Puin, steenslag, (water)bodem
- 0 Adviezen
- 0 Geen asbest
