Asbestinventarisatetest

Nukerkestraat 15, 9681 Maarkedal

Attestnummer : 20241004-000383.000

Uitgegeven op : 04.10.2024

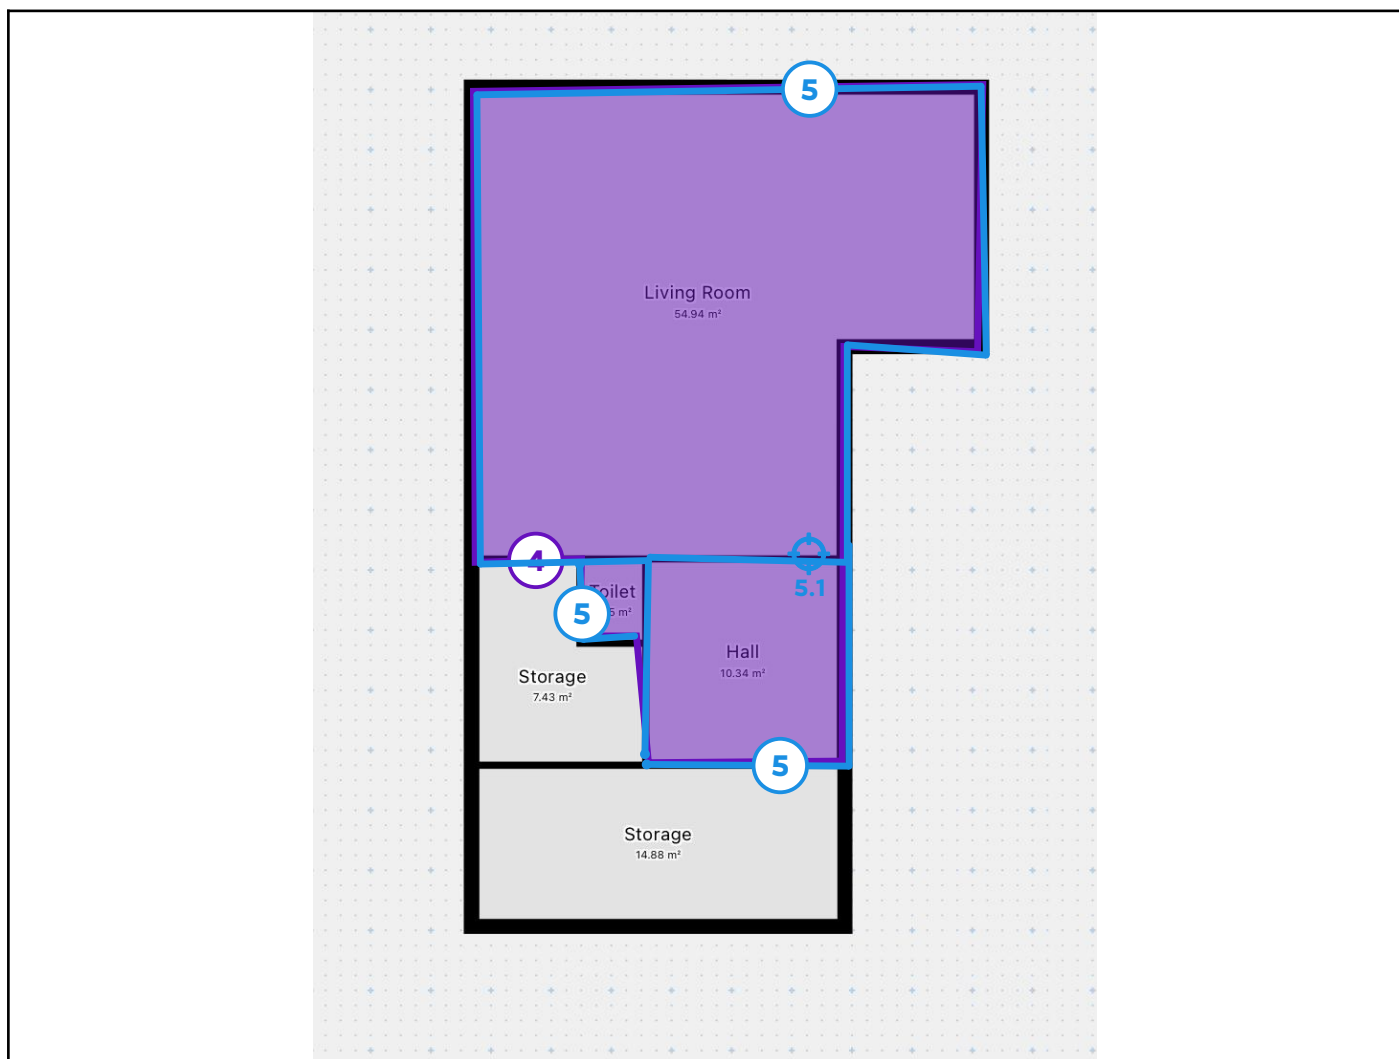
Plan 1.1: Gelijkvloers

Beschrijving	Type	Actie
4. Vals plafond	Advies	-
5. Pleisterwerk wand	Geen asbest	-
5.1 Code: ODB-001	Mengmonster	-

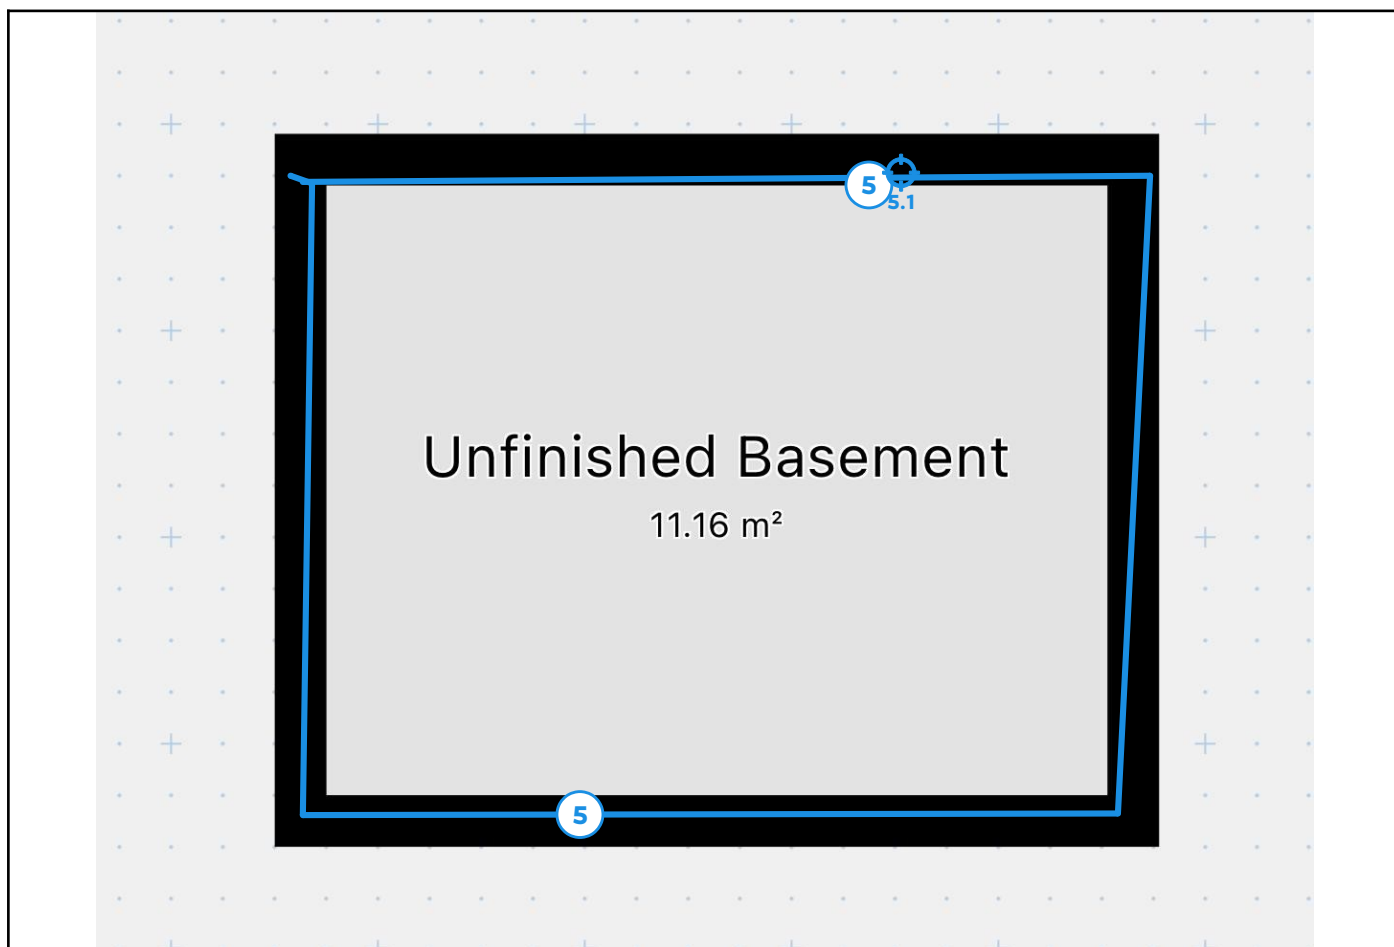
Plan 2.1: Kelder

Beschrijving	Type	Actie
5. Pleisterwerk wand	Geen asbest	-
5.1 Code: ODB-001	Mengmonster	-
