# Asbestinventarisatetest

Otterdaelstraat 32, 2310 Rijkevorsel

Attestnummer : 20250128-000449.000

Uitgegeven op : 28.01.2025

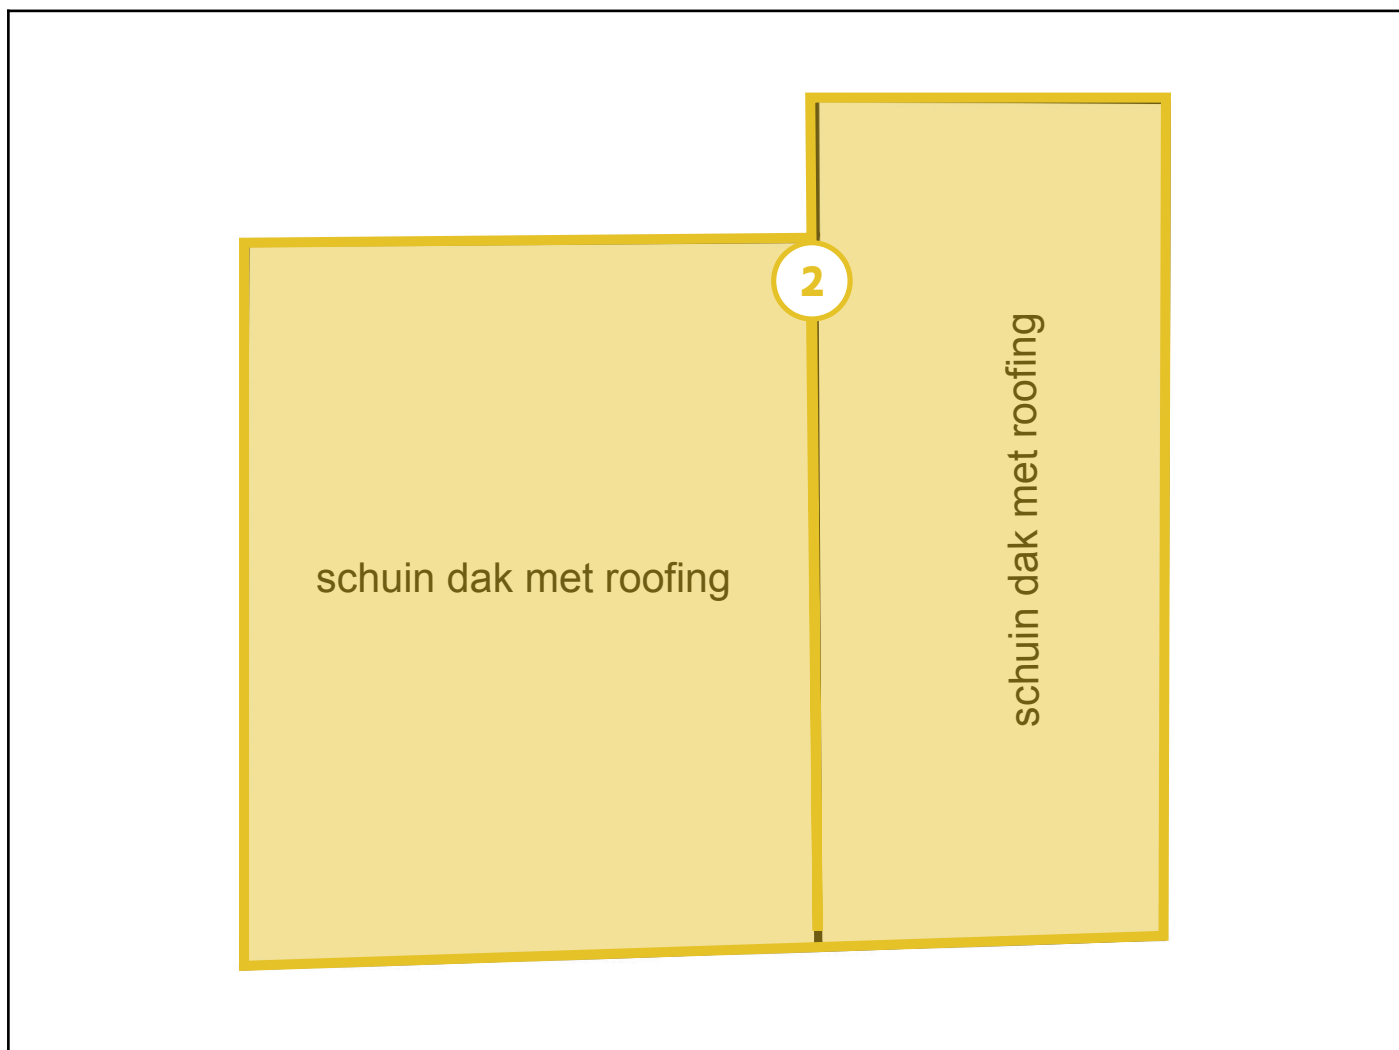
## Plan 1.1: Woning dak

Beschrijving	Type	Actie
2. Dak woning roofing	Asbestmateriaal	Zorgvuldig beheren

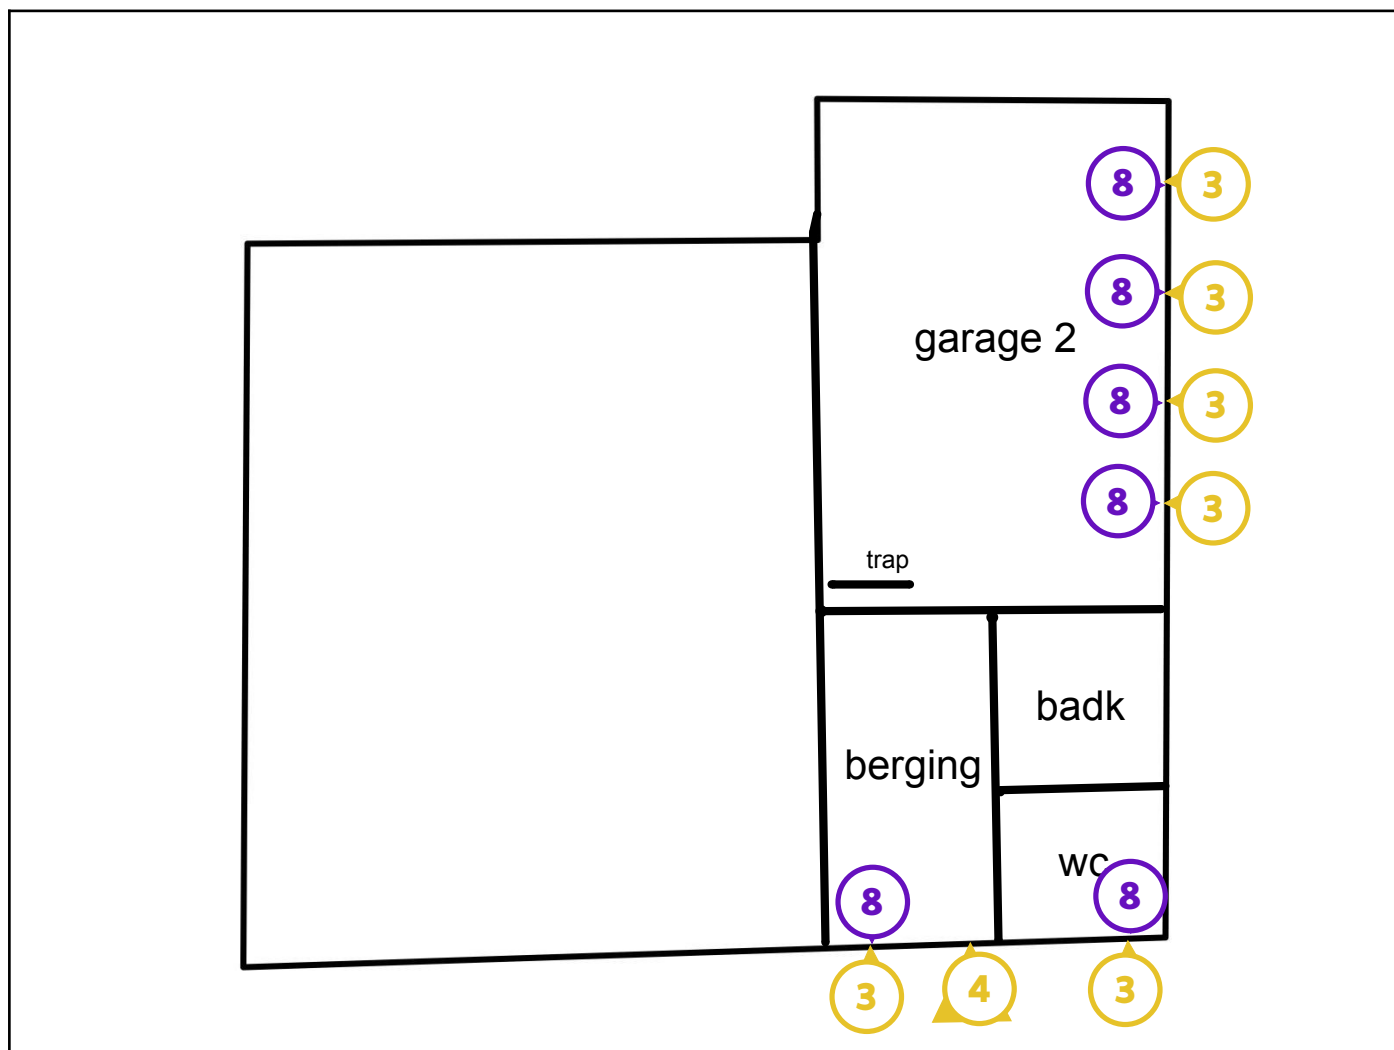
## Plan 1.2: Woning kelderverdieping

Beschrijving	Type	Actie
3. Kit ramen garage 2 + berging	Asbestmateriaal	Zorgvuldig beheren
4. Deur berging achteraan	Asbestmateriaal	Zorgvuldig beheren
8. Faiencetegels venstertablet garage 2 + wc + berging	Advies	-

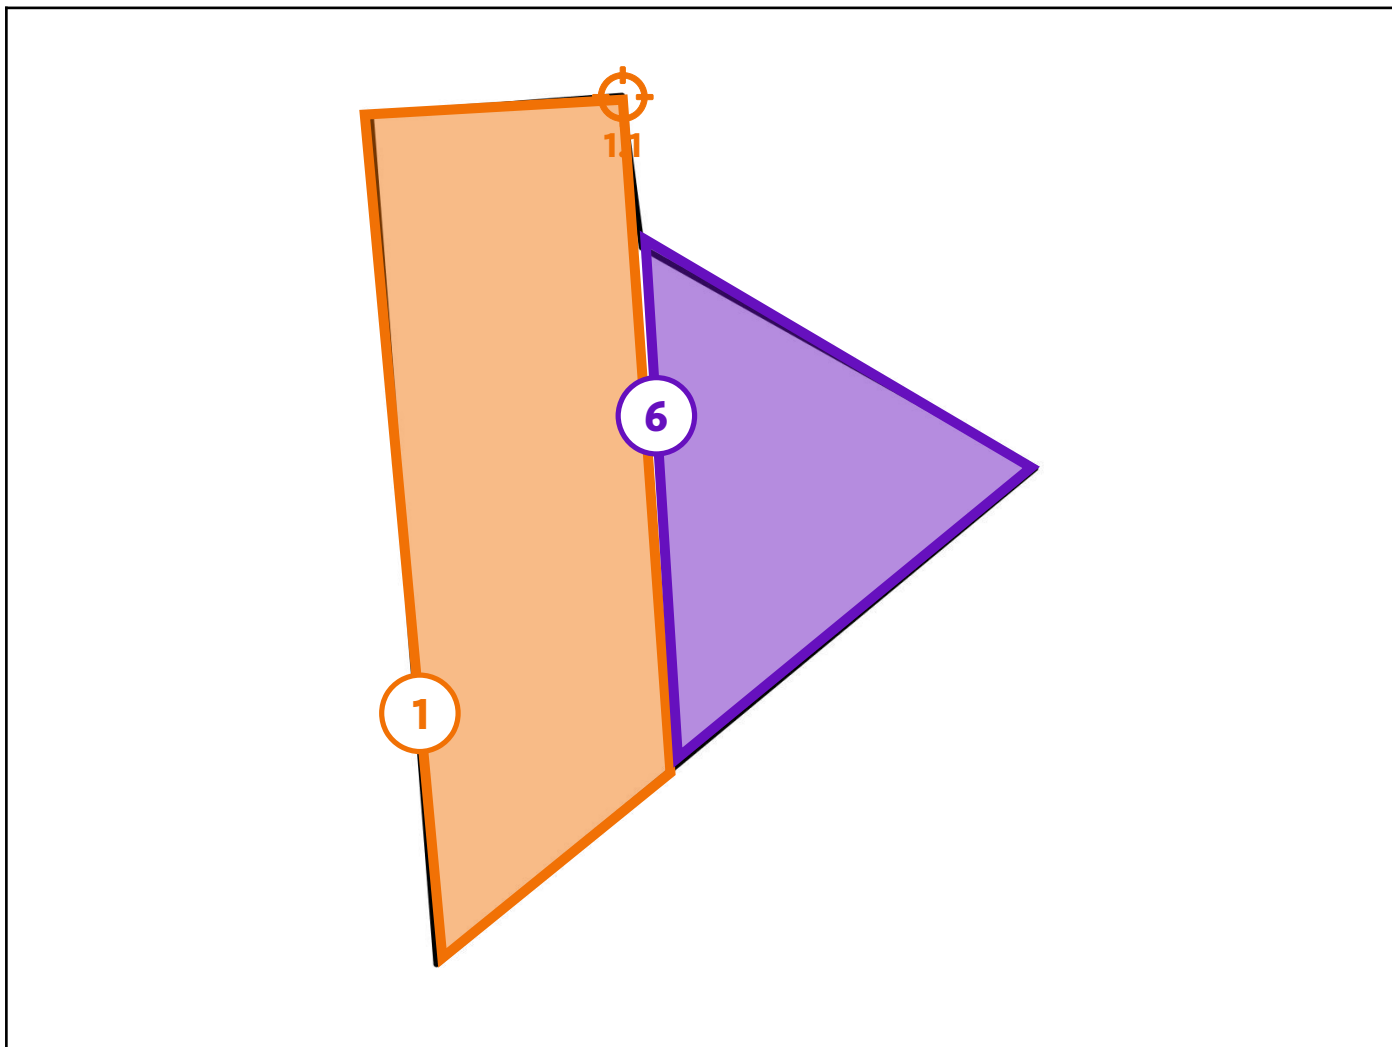
## Plan 3.1: garage 1 met prieel dak

Beschrijving	Type	Actie
1. Garage 1 dak golfplaten	Asbestmateriaal	<a href="#">Verwijderen</a>
1.1 Code: MM01	Puntmonster	-
6. Prieel plafond isolatieplaat + aluminium platen	Advies	-

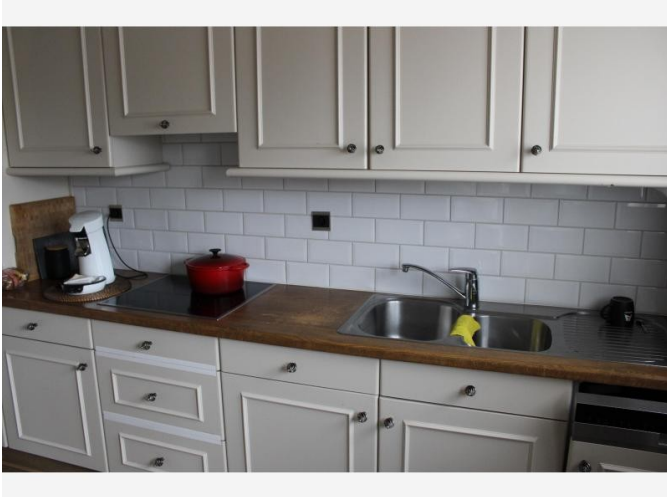
Identificatiemethode	Redelijk vermoeden
Primaire drager	Binnenwand
(Asbest)materiaal	In-situ afwerkingslagen - Lijm laag
Bindmiddel	Cement
Gebondenheid bindmiddel	Hecht

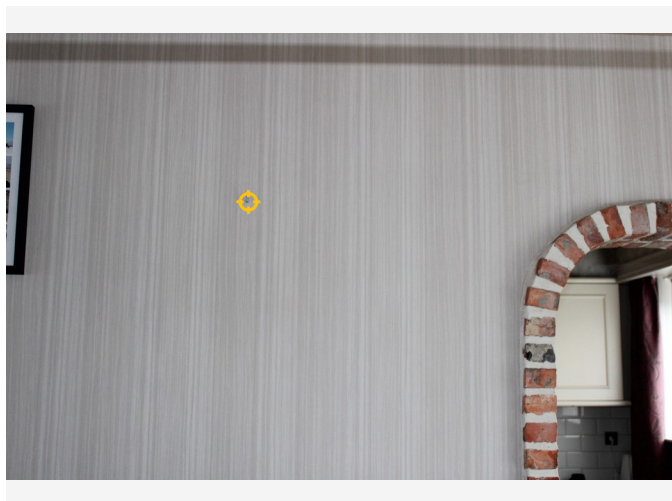
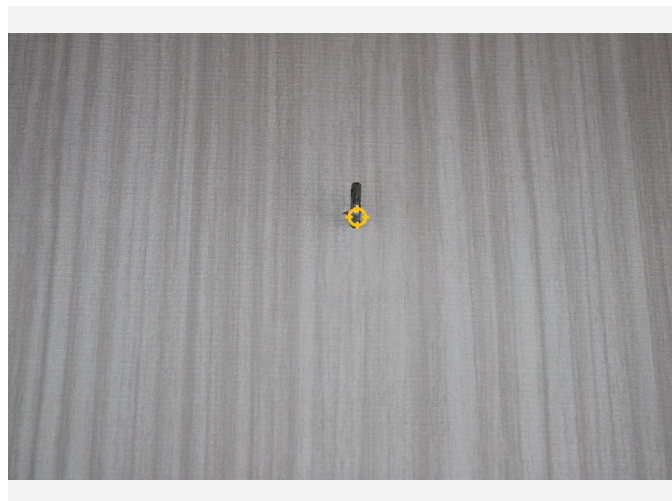
# Fiche 28: Mengstaal pleister muren: woonkamer,keuken,inkomhal en slaapk 1

Geen asbest
