Asbestinventarisatetest

Lentestraat 5, 2590 Berlaar

Attestnummer : 20241105-000394.000

Uitgegeven op : 05.11.2024

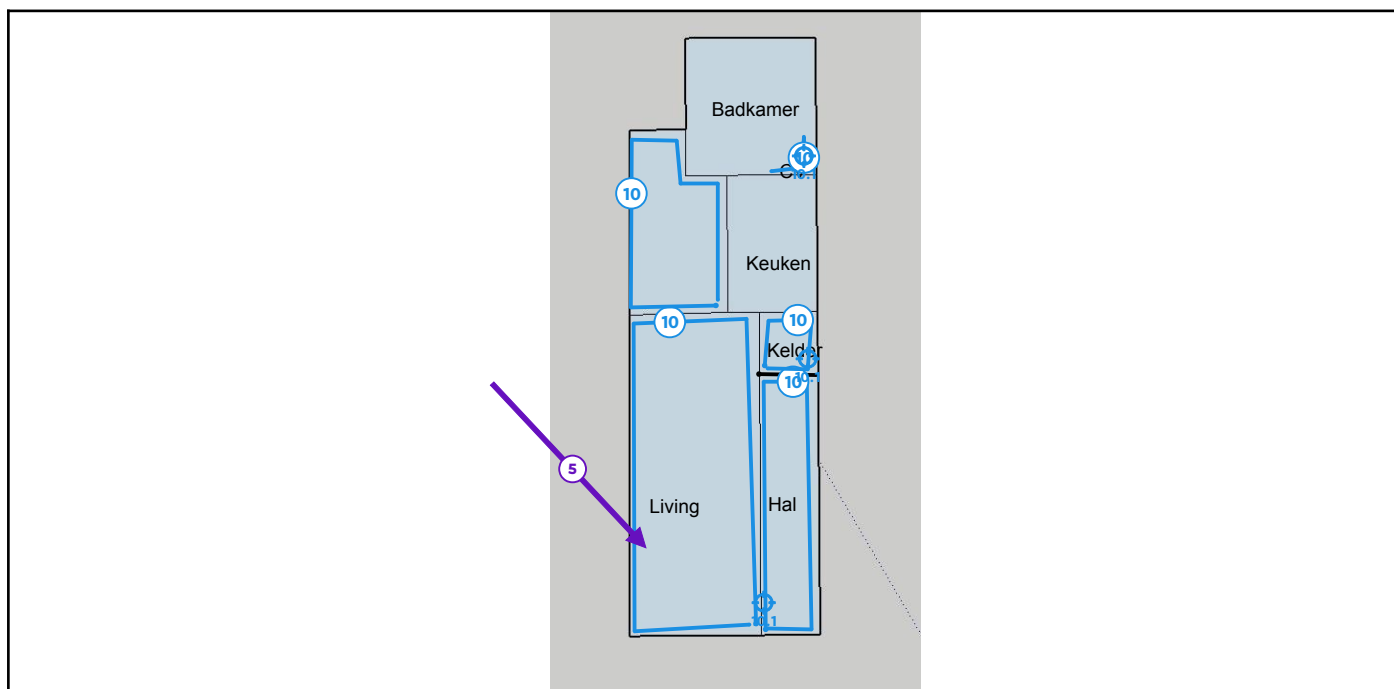
Plan 1.1: GLV

Beschrijving	Type	Actie
5. Koord	Advies	-
10. Pleisterwerk muren	Geen asbest	-
10.1 Code: 1	Mengmonster	-

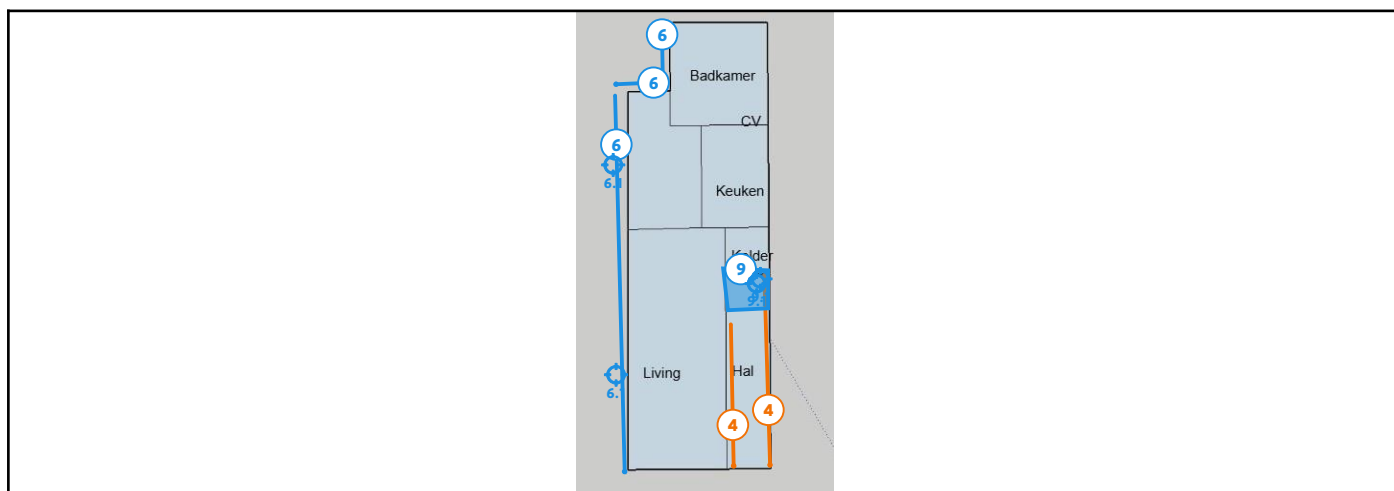
Plan 1.2: GLV 2

Beschrijving	Type	Actie
4. Sierplaten traphal	Asbestmateriaal	Verwijderen
6. Crepi	Geen asbest	-
6.1 Code: 4	Mengmonster	-
9. Pleisterwerk plafond	Geen asbest	-
9.1 Code: 2	Mengmonster	-

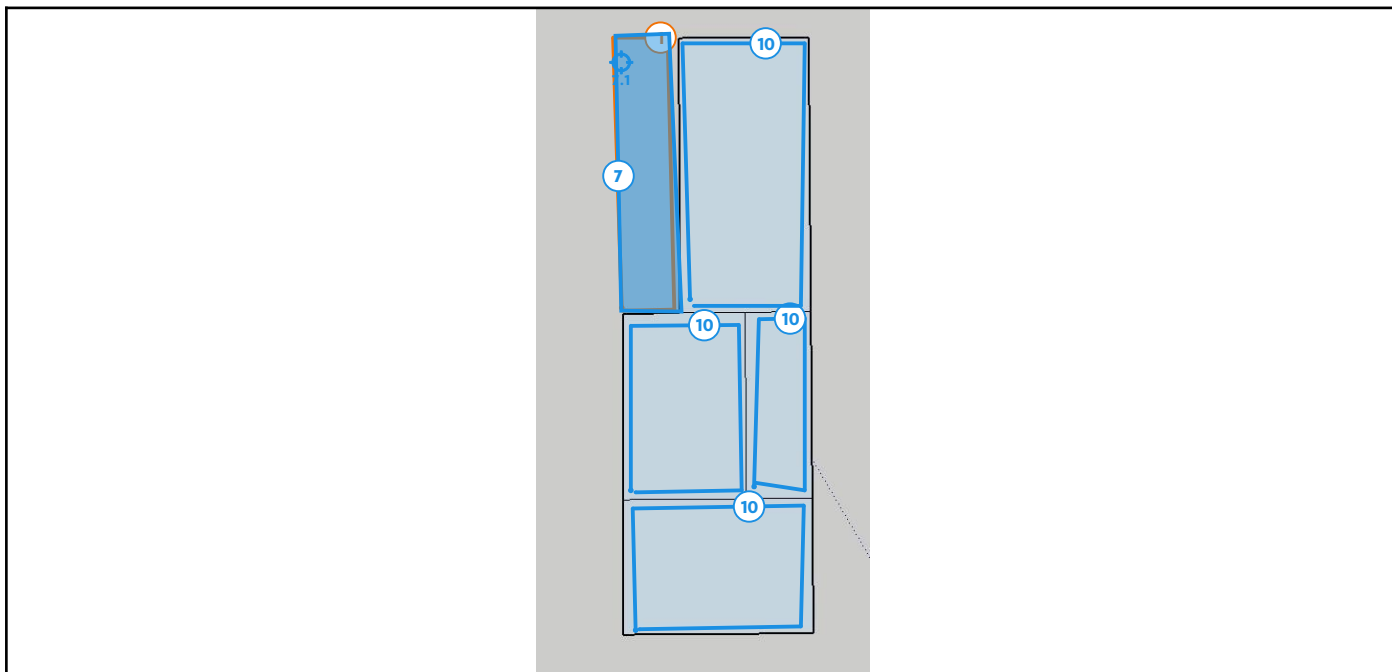
Plan 1.3: v1

Beschrijving	Type	Actie
1. Dakranden	Asbestmateriaal	Verwijderen
7. Roofing	Geen asbest	-
7.1 Code: 3	Puntmonster	-
10. Pleisterwerk muren	Geen asbest	-

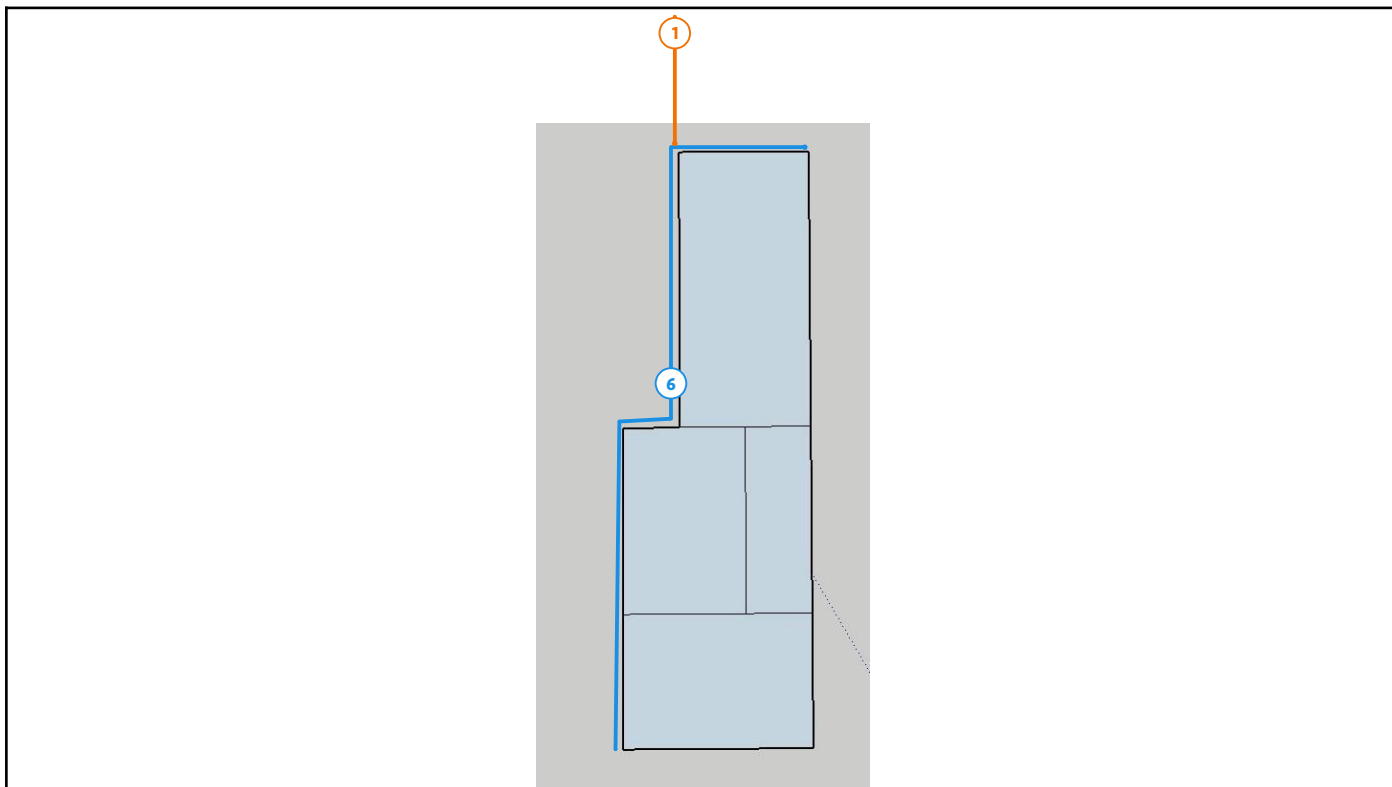
Plan 1.4: v1

Beschrijving	Type	Actie
1. Dakranden	Asbestmateriaal	Verwijderen
6. Crepi	Geen asbest	-

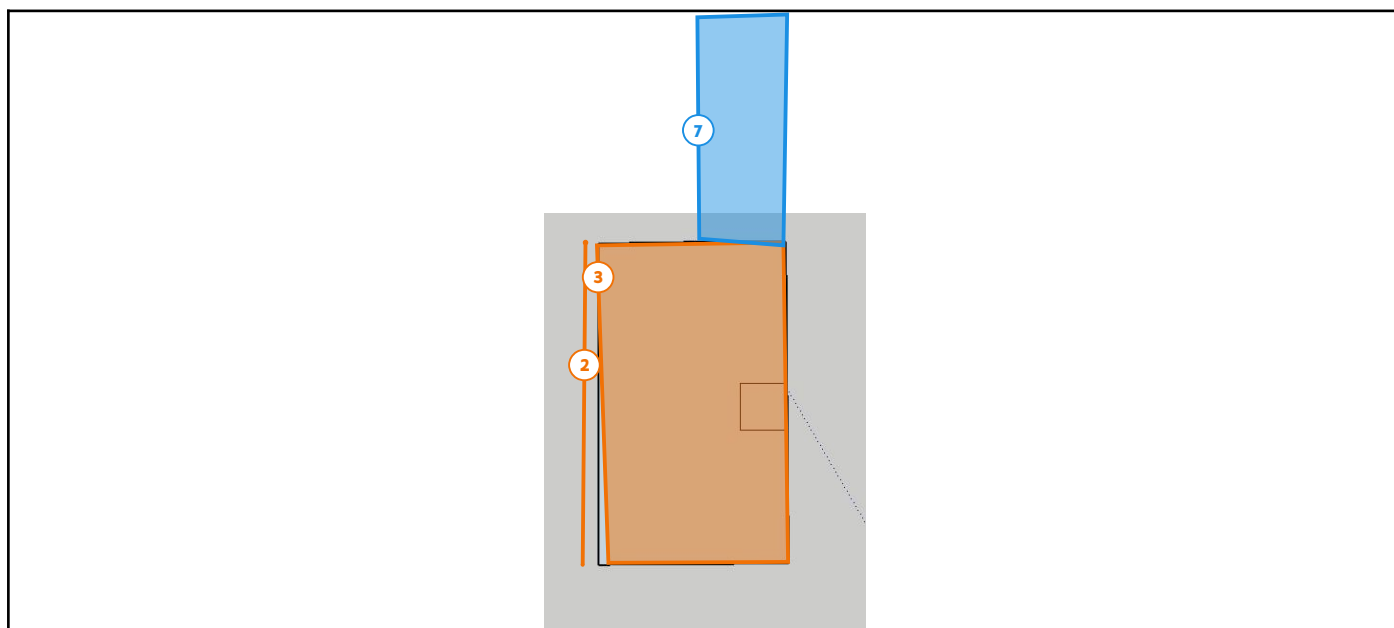
Plan 1.5: Zolder

Beschrijving	Type	Actie
2. Leien zijgevel	Asbestmateriaal	Verwijderen
3. Leien dak	Asbestmateriaal	Verwijderen
7. Roofing	Geen asbest	-

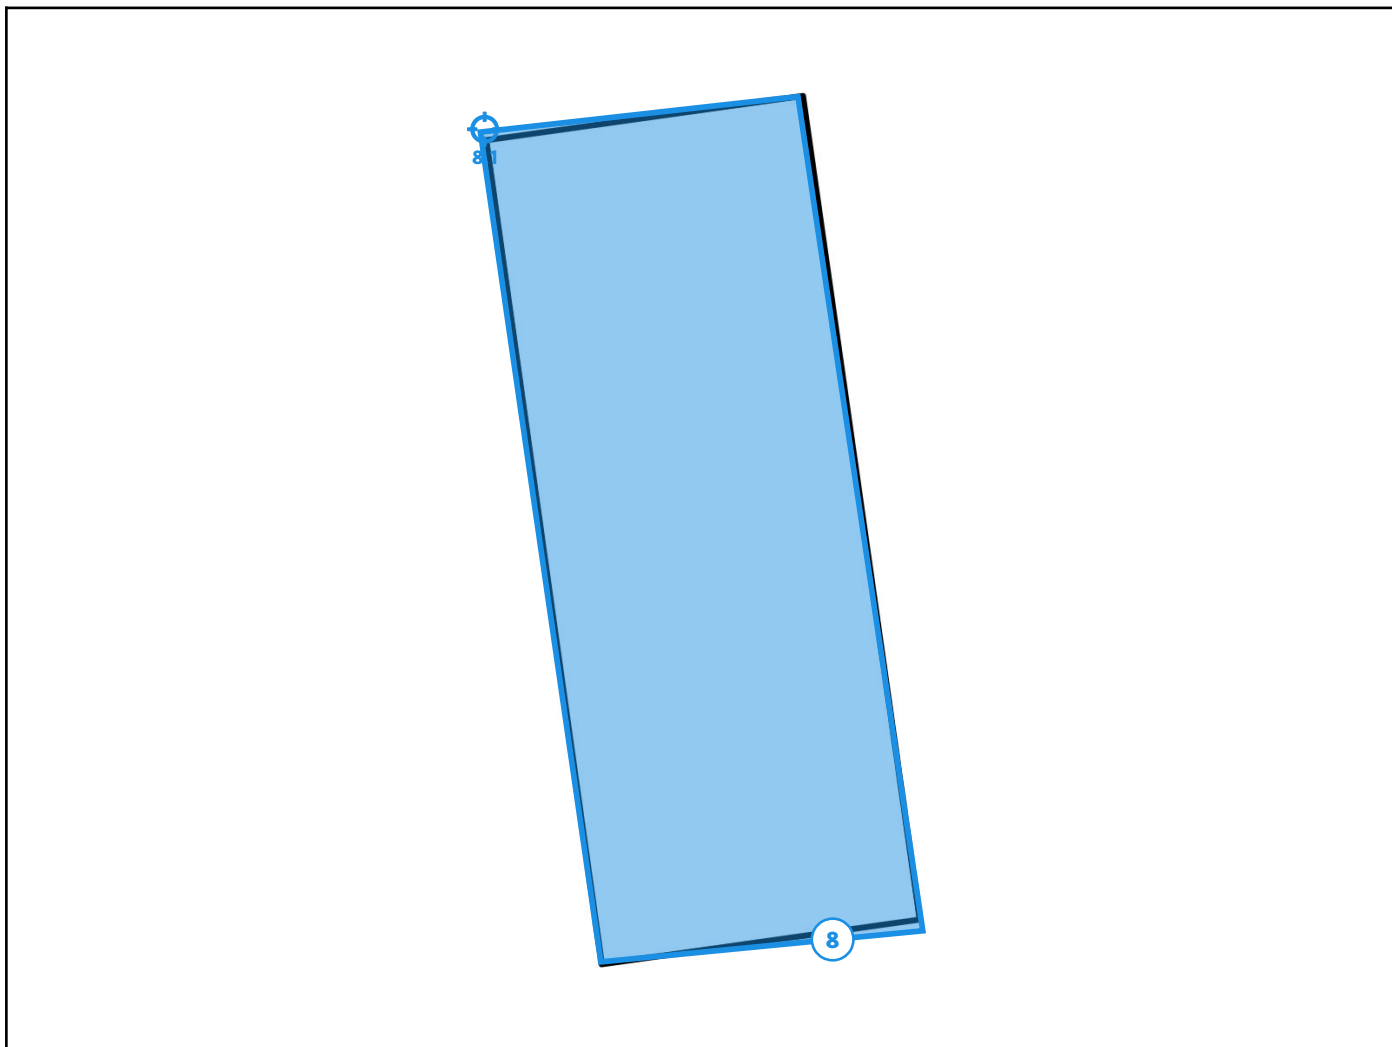
Plan 2.1: Bijgebouw plan

Beschrijving	Type	Actie
8. Golfplaten	Geen asbest	-
8.1 Code: 5	Puntmonster	-
