Asbestinventarisatetest

Spitaalpoortstraat 10, 9000 Gent

Attestnummer : 20241213-000104.000

Uitgegeven op : 13.12.2024

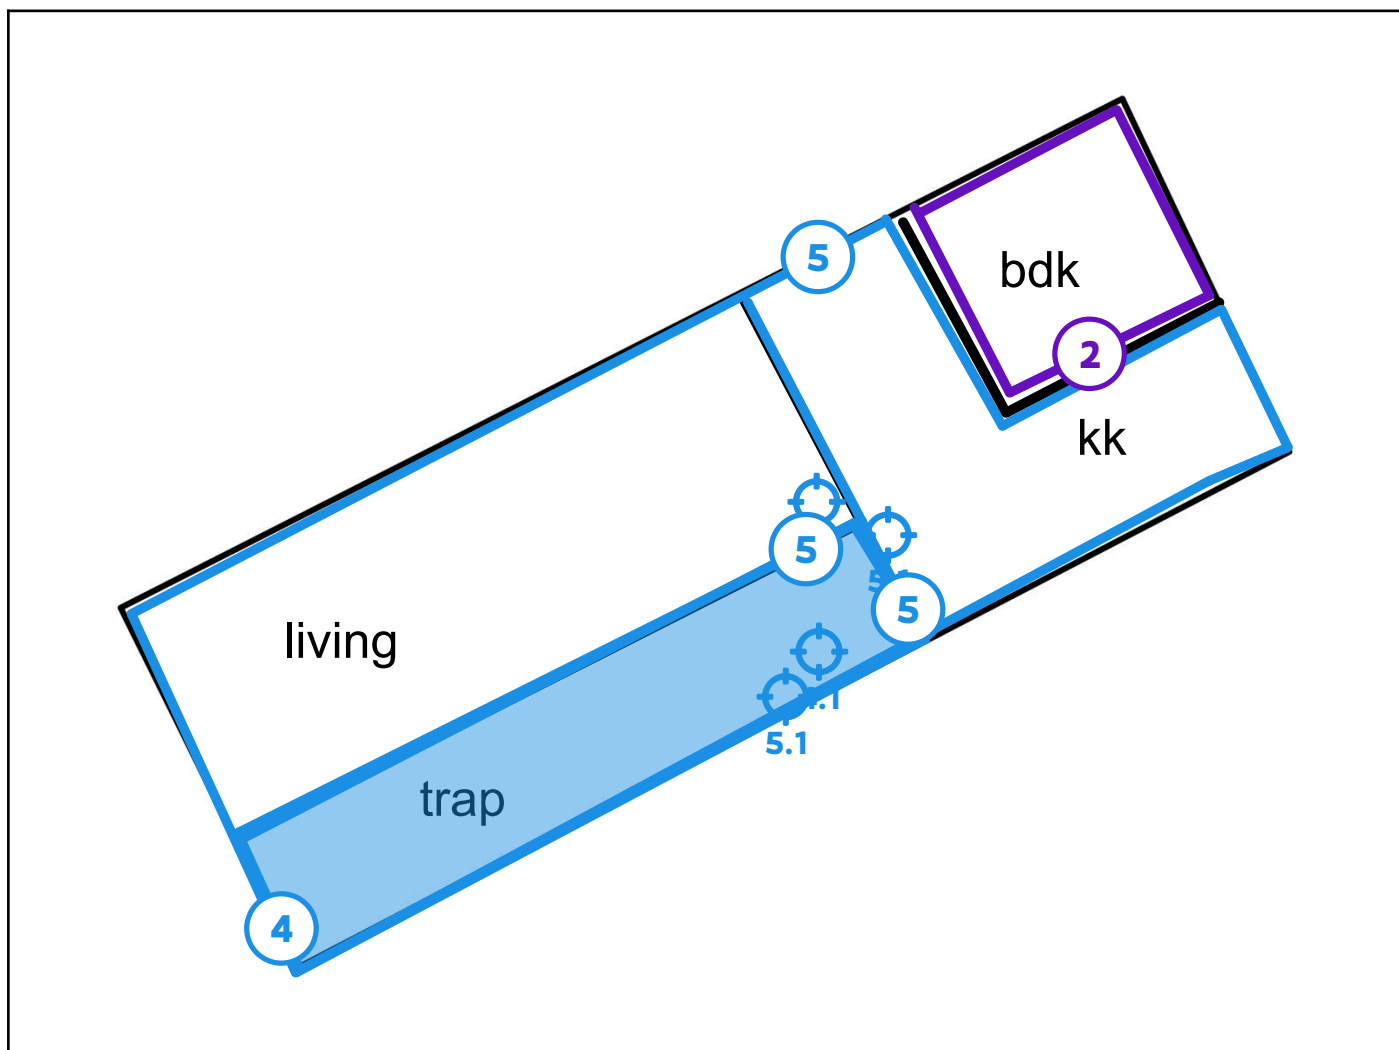
Plan 1.1: Hoofdgebouw plan gvl

Beschrijving	Type	Actie
2. faiancelijm achter tegels	Advies	-
4. pleisterwerk plafond	Geen asbest	-
4.1 Code: mm02	Mengmonster	-
5. pleisterwerk wanden	Geen asbest	-
5.1 Code: mm01	Mengmonster	-

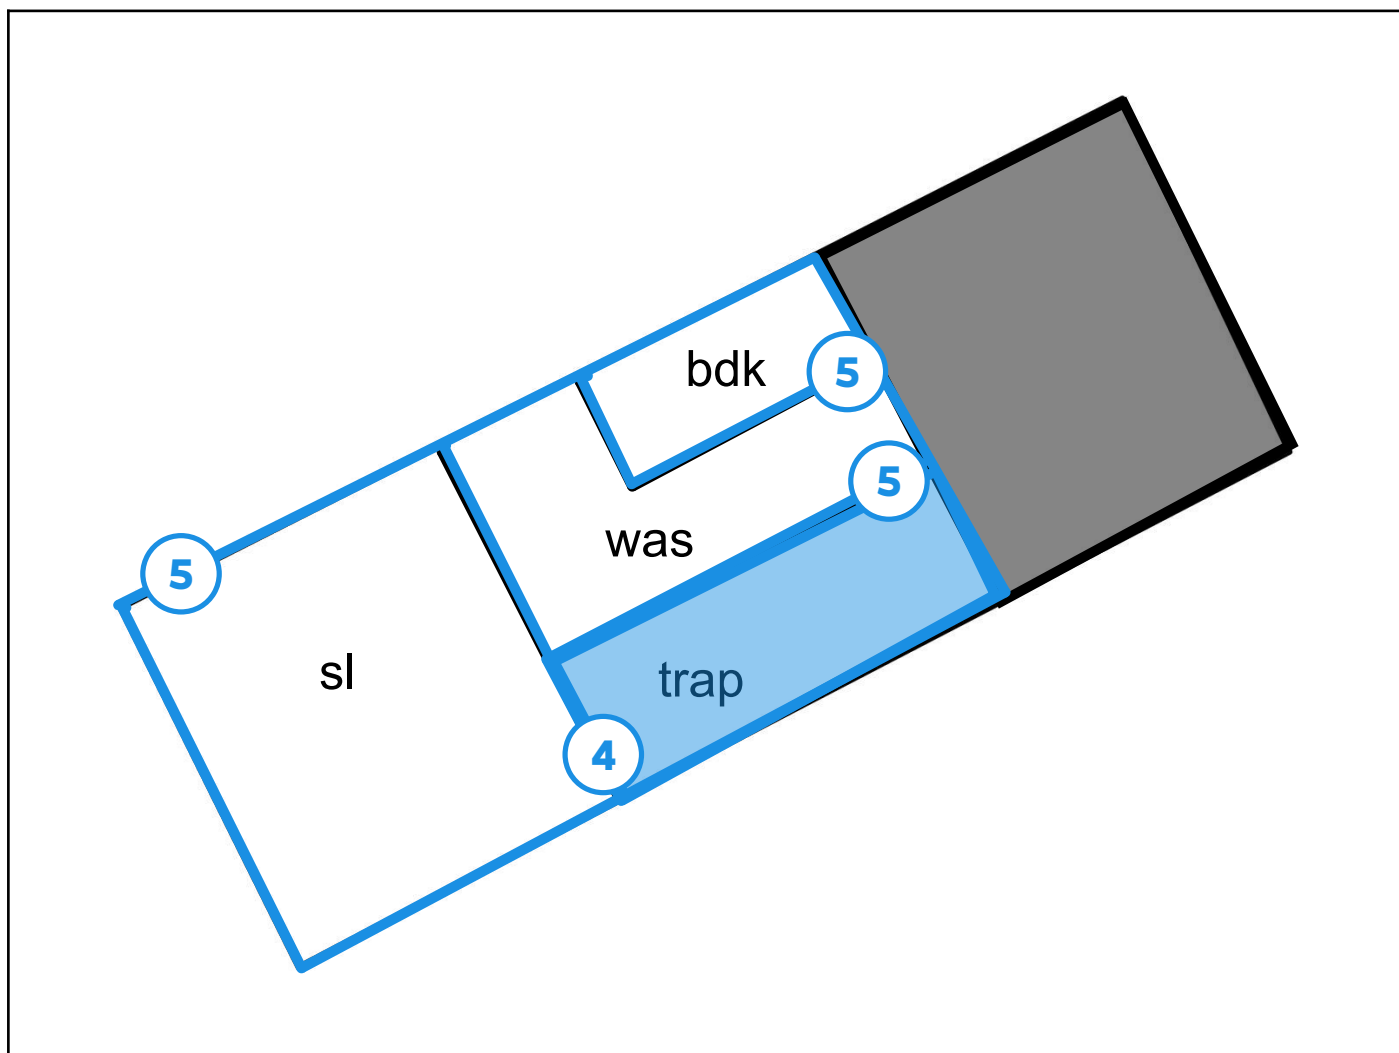
Plan 1.3: Hoofdgebouw plan 2e

Beschrijving	Type	Actie
4. pleisterwerk plafond	Geen asbest	-
5. pleisterwerk wanden	Geen asbest	-

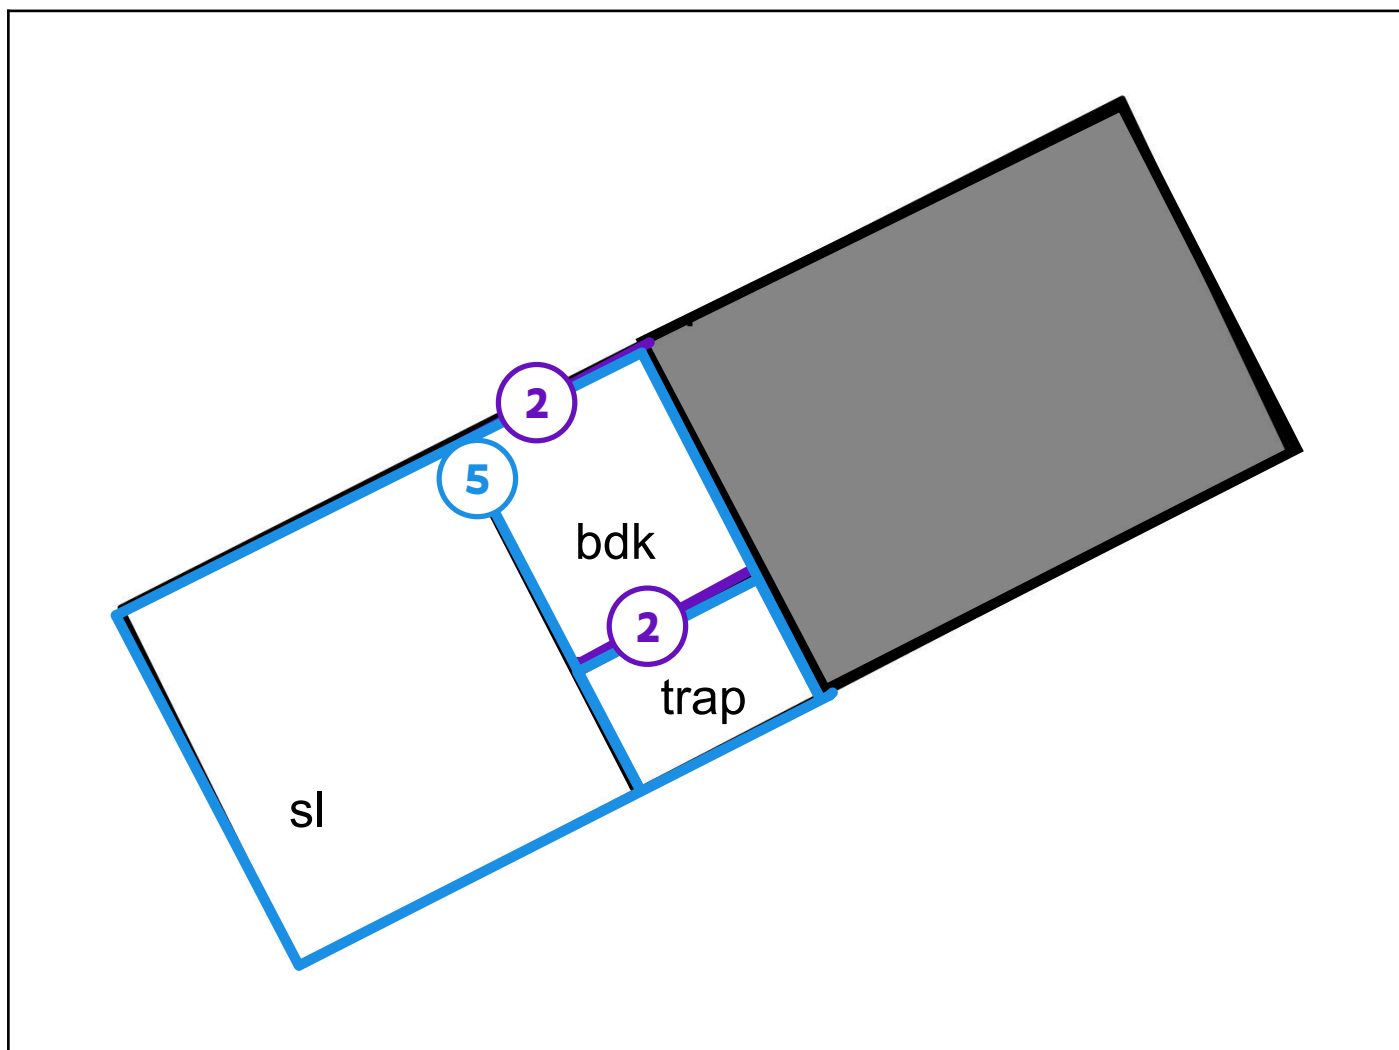
Plan 1.4: Hoofdgebouw plan 3e

Beschrijving	Type	Actie
2. faiancelijm achter tegels	Advies	-
5. pleisterwerk wanden	Geen asbest	-

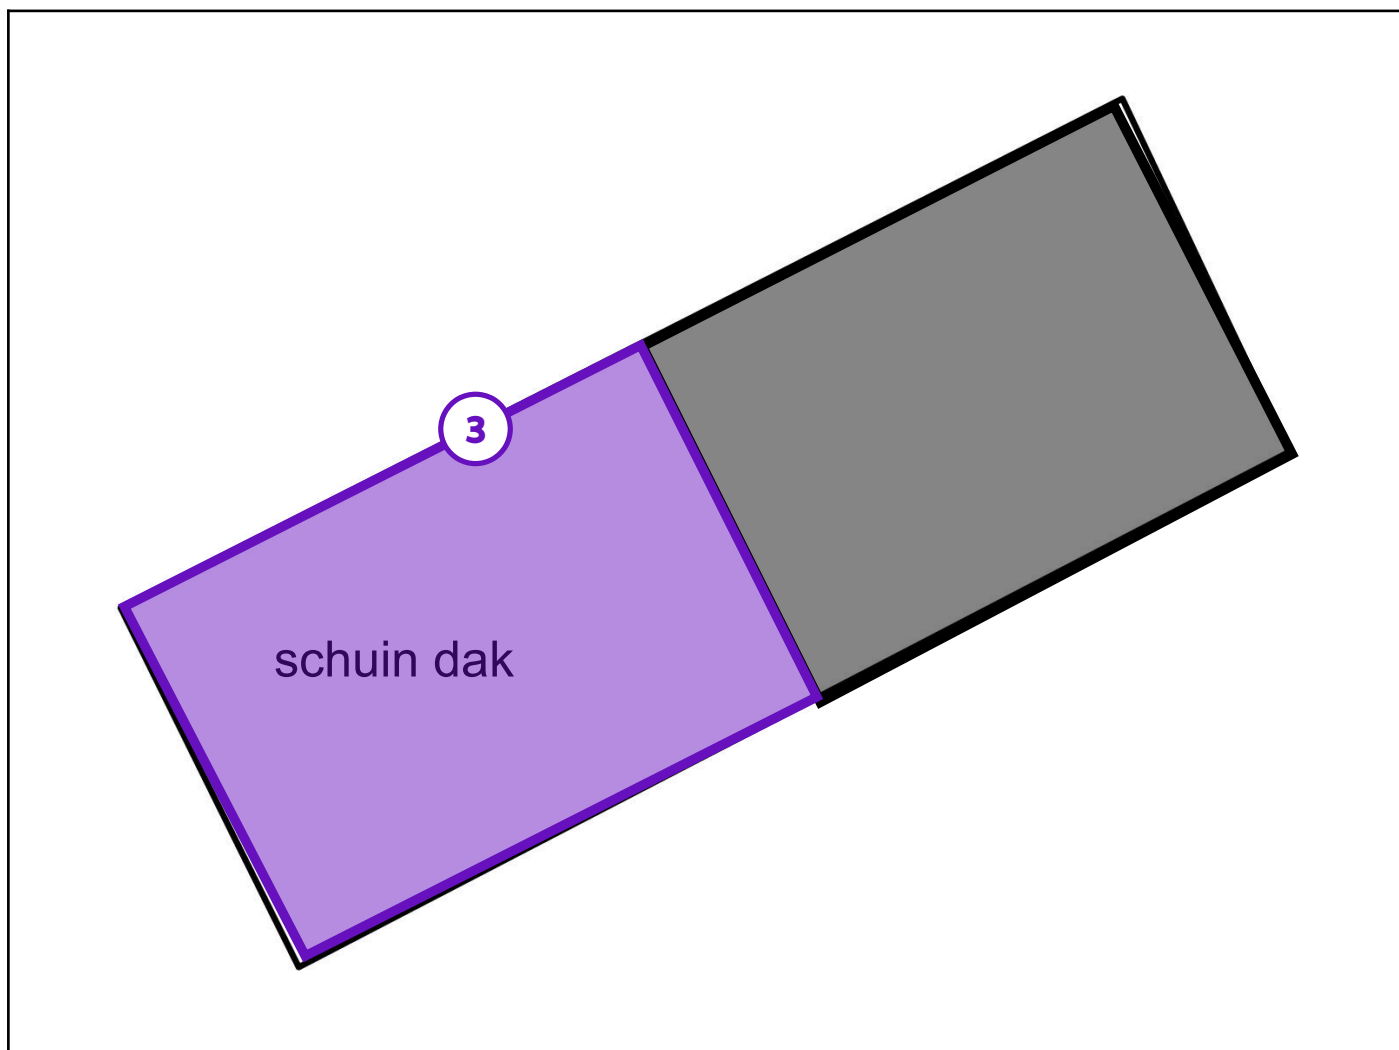
Plan 1.5: Hoofdgebouw plan dak

Beschrijving	Type	Actie
3. Onderdak type: D-folie	Advies	-
