Asbestinventarisatetest

Zuster Bernardastraat 2/13, 1500 Halle

Attestnummer : 20250224-000214.000

Uitgegeven op : 24.02.2025

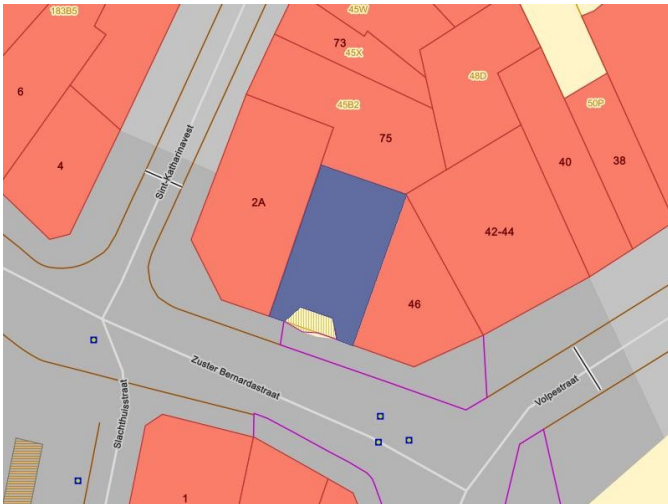
Zone 1: Hoofdgebouw

- 0 Asbestmaterialen
- 0 Beperkingen
- 0 Uitsluitingen
- 0 Roerende goederen
- 0 Puin, steenslag, (water)bodem
- 1 Advies**
- 5 Geen asbest**
