# Asbestinventarisatetest

Krommeweg 27, 1640 Sint-Genesius-Rode

Attestnummer : 20250316-000034.000

Uitgegeven op : 16.03.2025

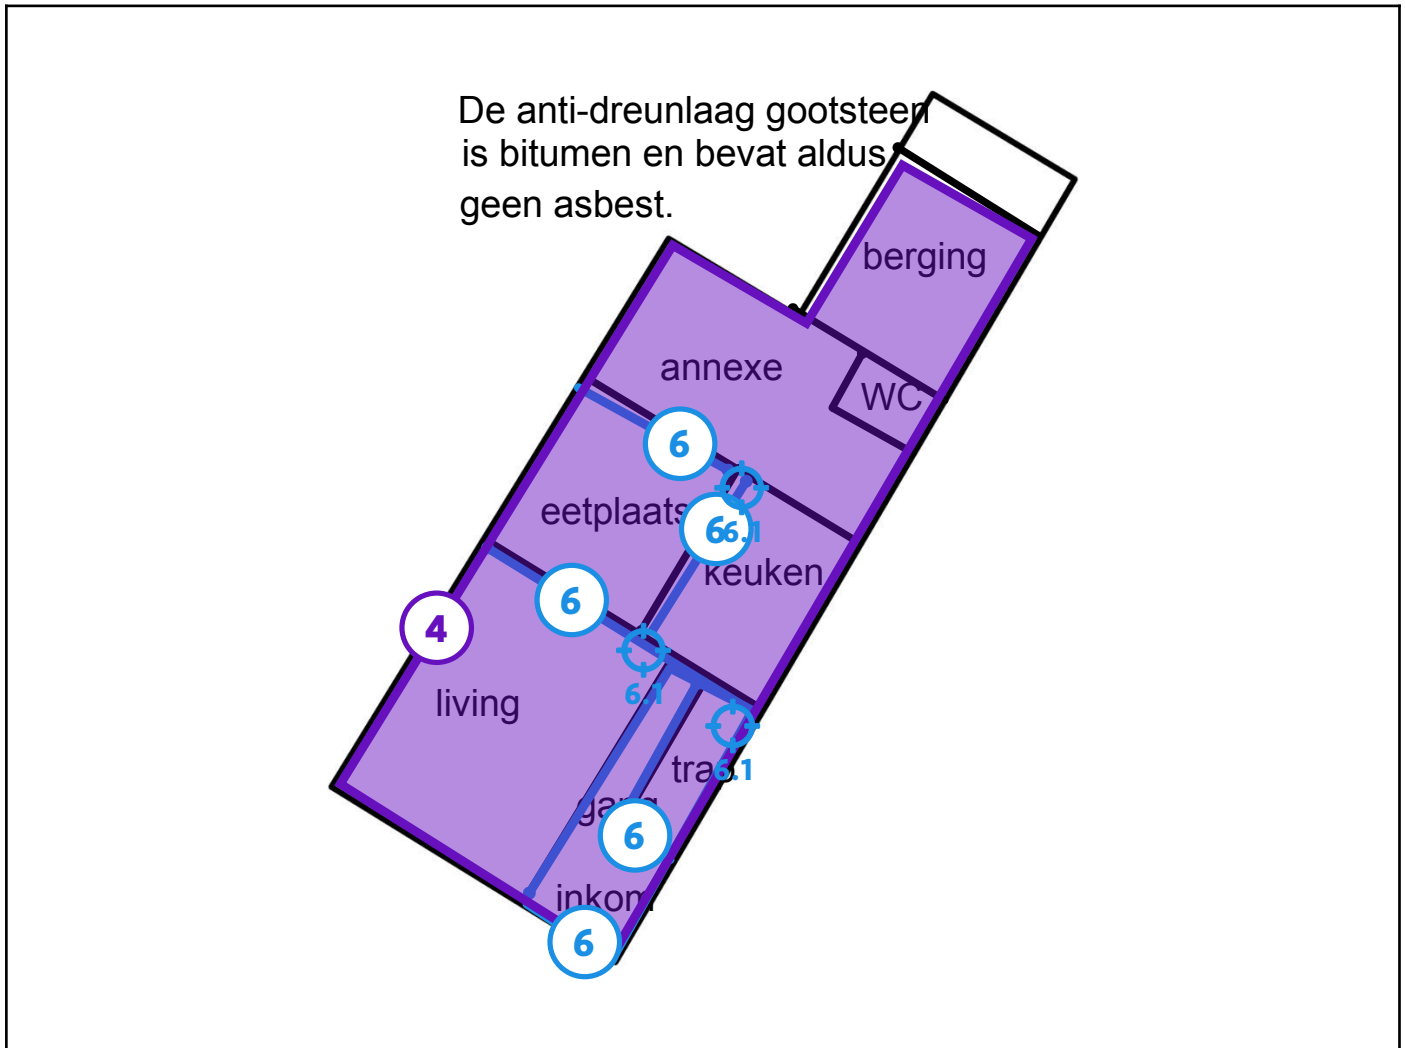
## Plan 1.2: Hoofdgebouw plan gelijkvloers

Beschrijving	Type	Actie
4. lijmlaag vloer -en wandtegels	Advies	-
6. pleisterwerk binnenwanden	Geen asbest	-
6.1 Code: 6020060624	Mengmonster	-

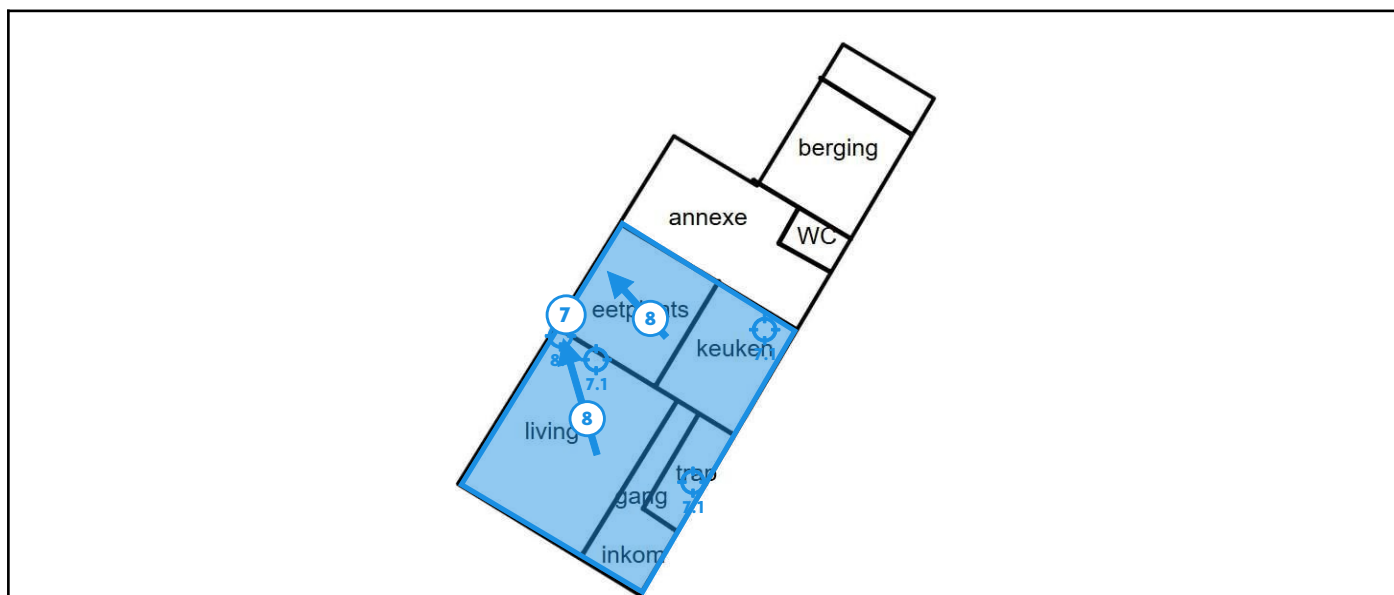
## Plan 1.3: plan gelijkvloers

Beschrijving	Type	Actie
7. pleisterwerk plafonds	Geen asbest	-
7.1 Code: 6020060625	Mengmonster	-
8. smeerlaag binnenzijde schouw	Geen asbest	-
8.1 Code: 020060623	Mengmonster	-

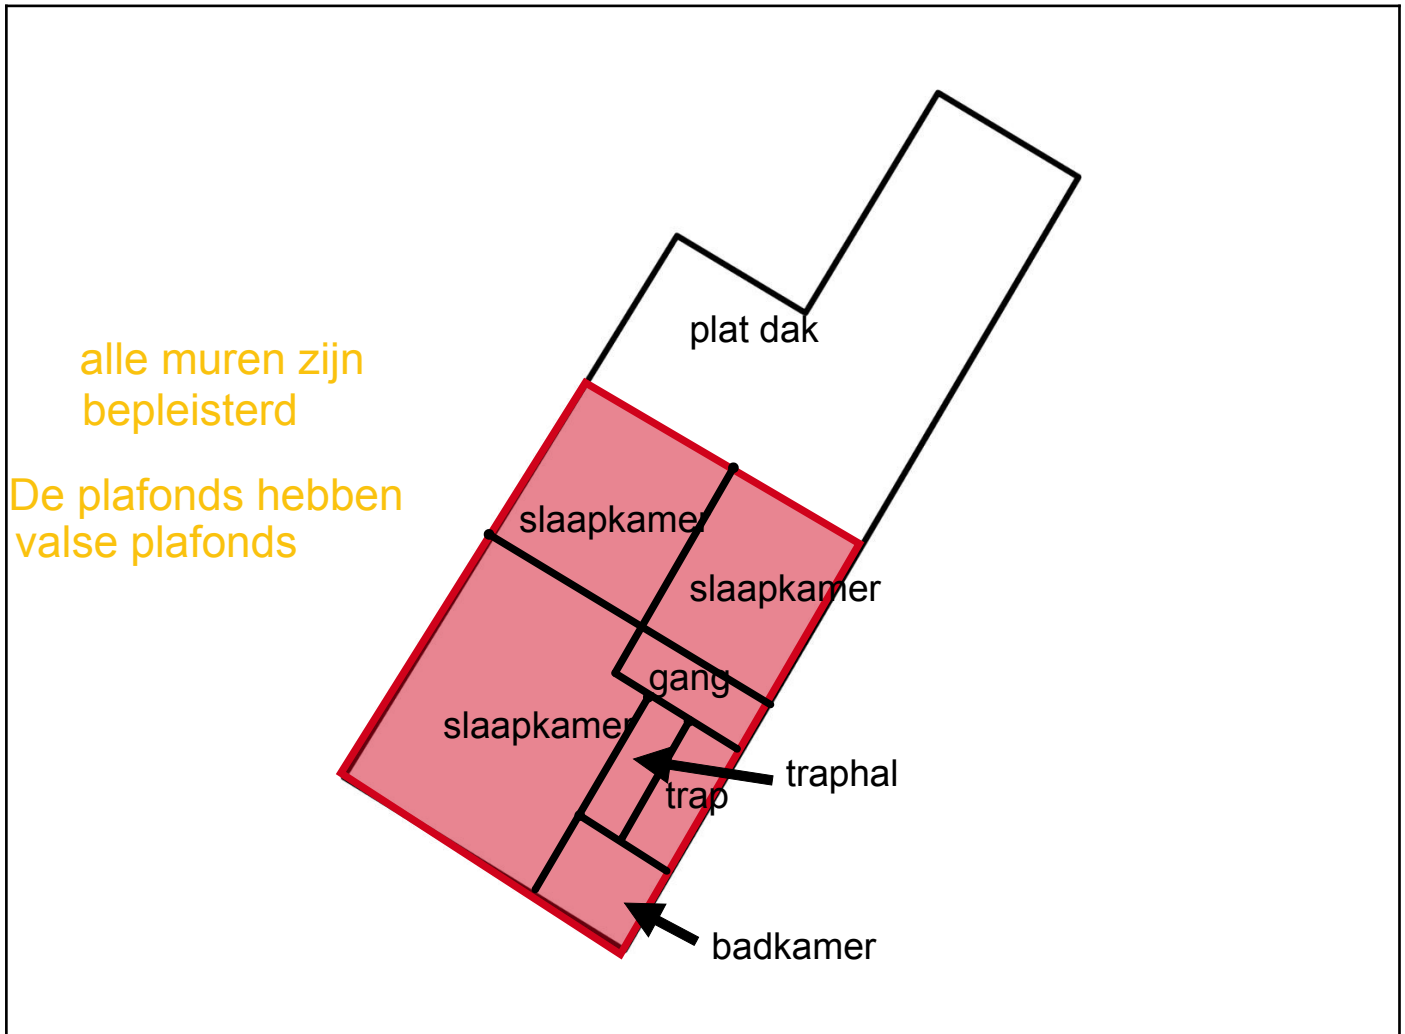
## Plan 1.5: Hoofdgebouw plan eerste verdieping

Beschrijving	Type	Actie
6. pleisterwerk binnenwanden	Geen asbest	-
7. pleisterwerk plafonds	Geen asbest	-

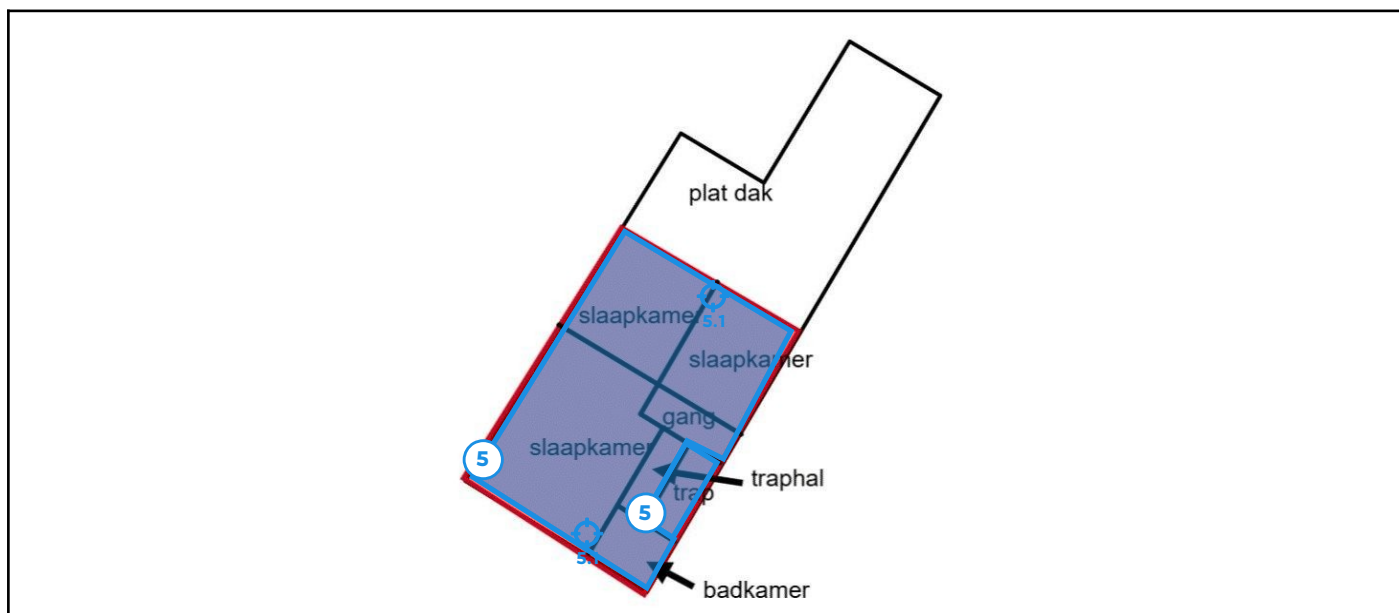
## Plan 1.7: plan eerste verdieping

Beschrijving	Type	Actie
5. vloerzeil	Geen asbest	-
5.1 Code: 6020060700	Puntmonster	-

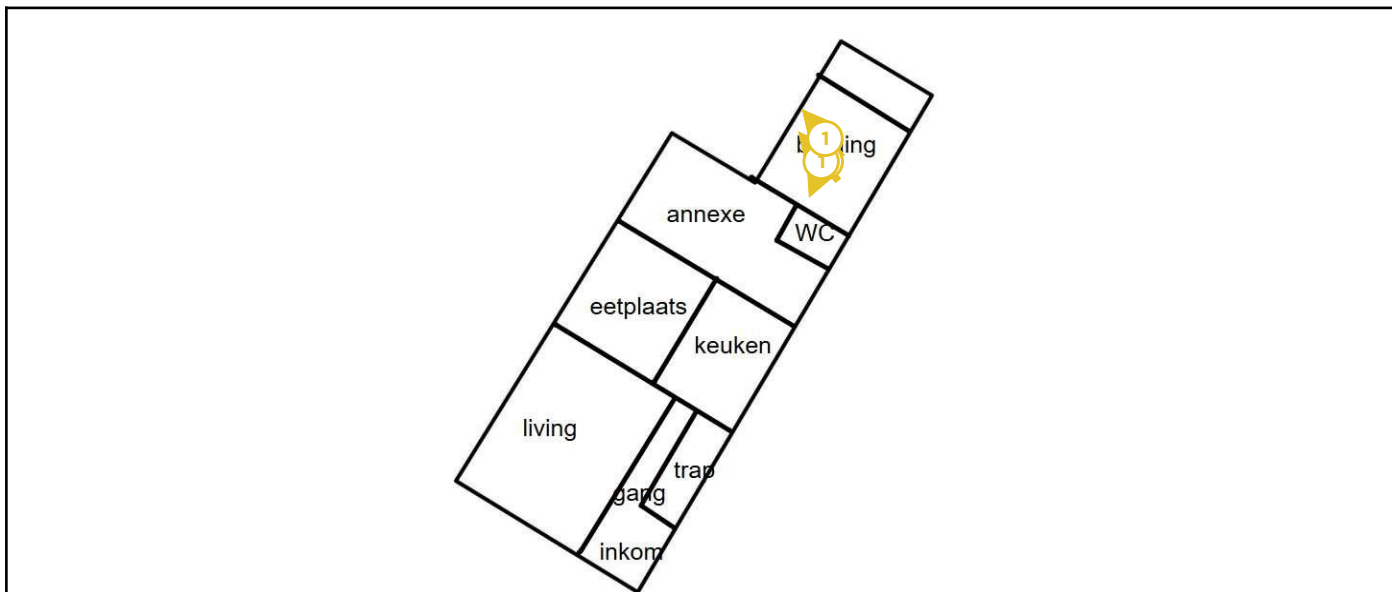
## Plan 1.11: plan gelijkvloers

Beschrijving	Type	Actie
1. elektrische dozen, stopcontacten, schakelaars, lampsokkels	Asbestmateriaal	Zorgvuldig beheren
