Asbestinventarisatetest

Politiekegevangenenstraat 29, 9600 Ronse

Attestnummer : 20240830-000175.000

Uitgegeven op : 30.08.2024

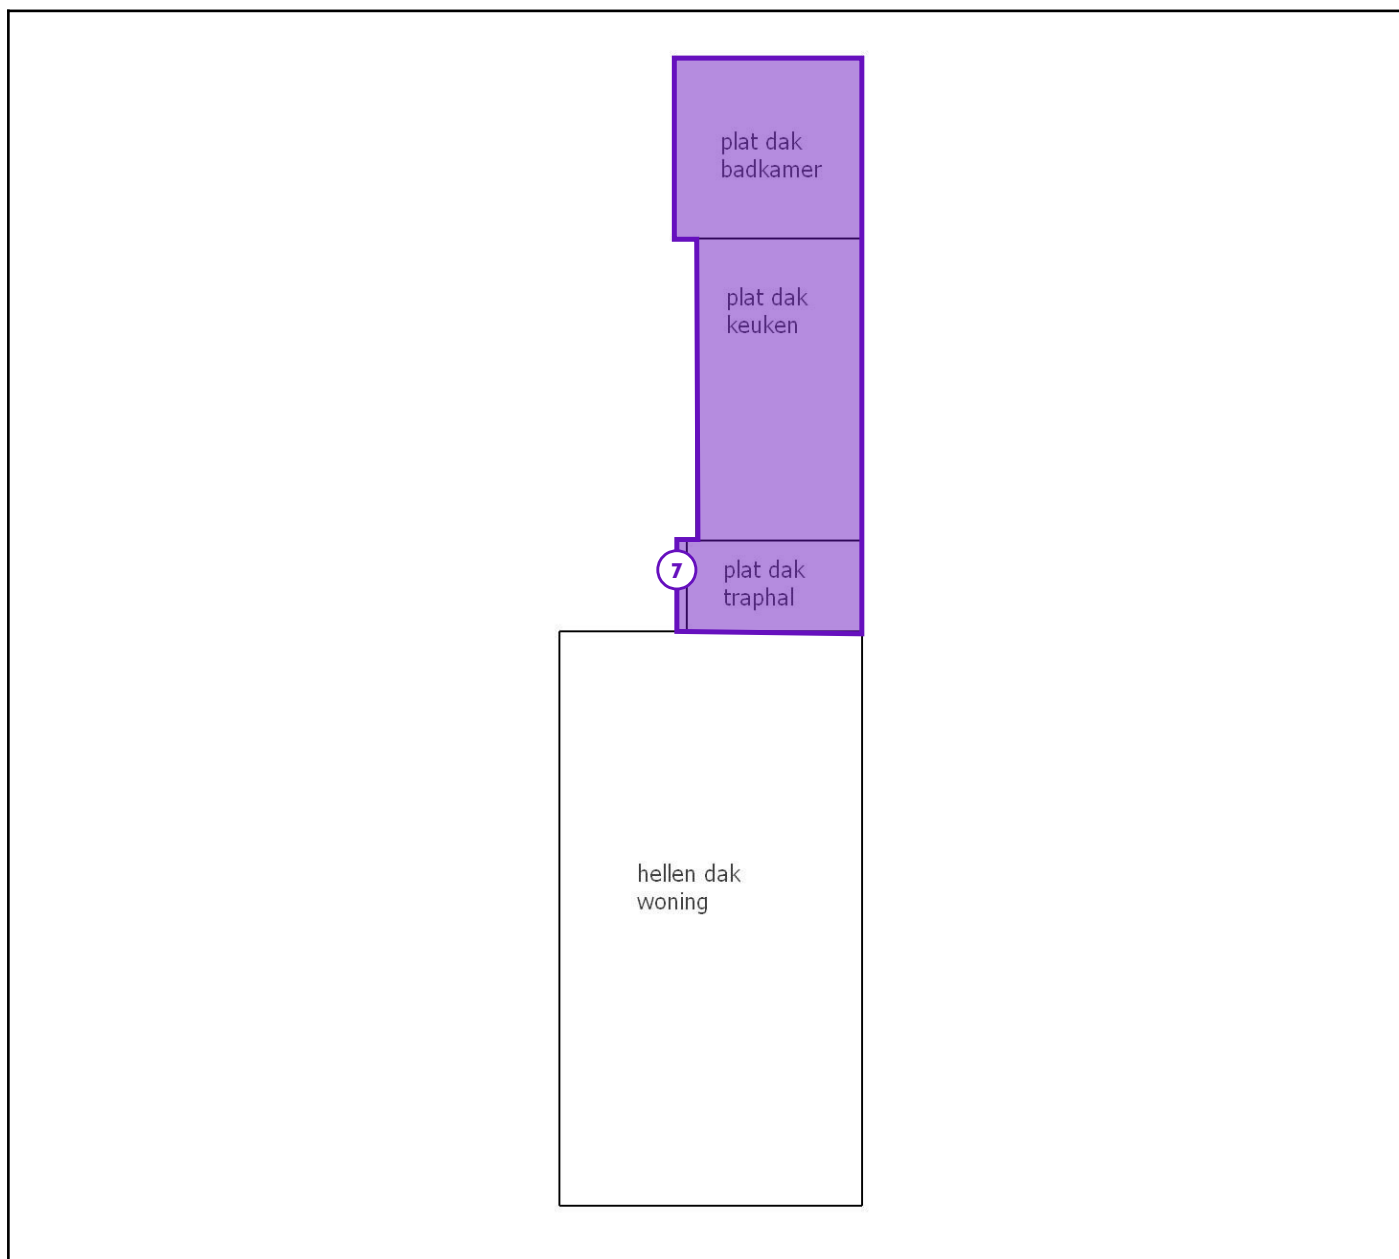
Plan 1.5: grondplan daken

Beschrijving	Type	Actie
7. plat dak zink	Advies	-

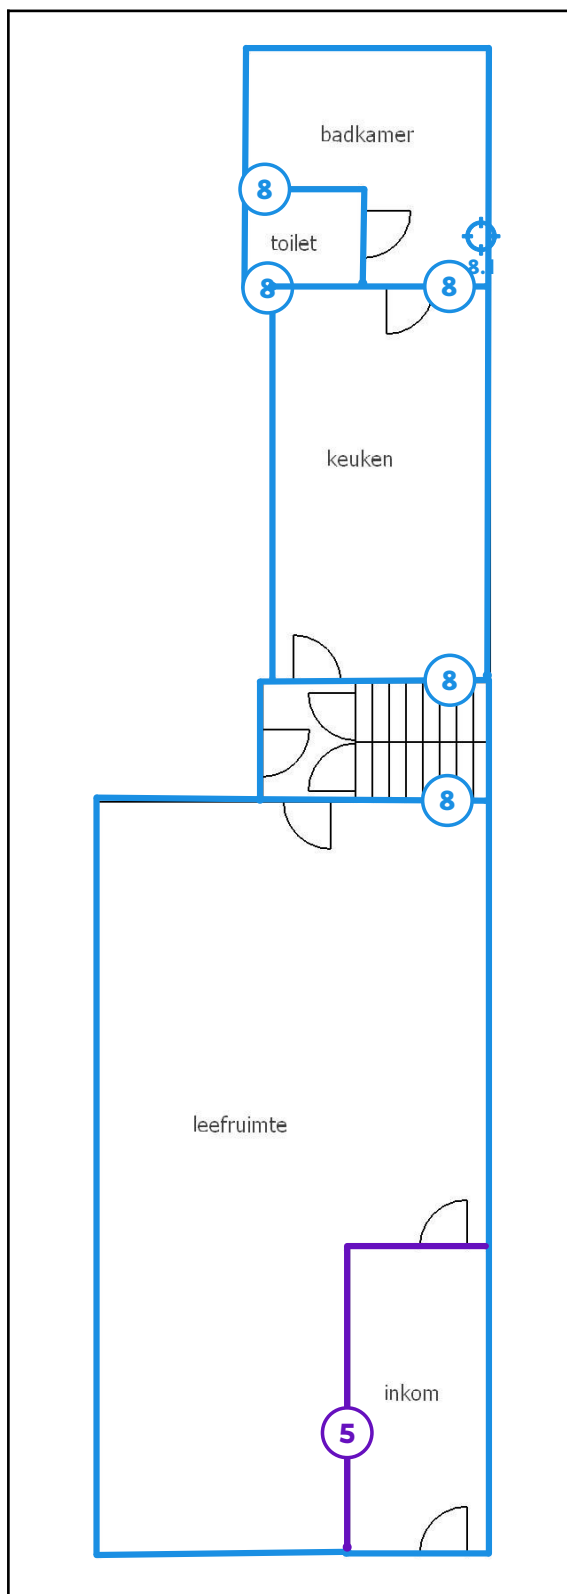
Plan 1.6: grondplan gelijkvloers

5. Valse wanden gyproc	Advies	-
8. Pleisterwerk muren	Geen asbest	-
8.1 Code: MO1	Mengmonster	-

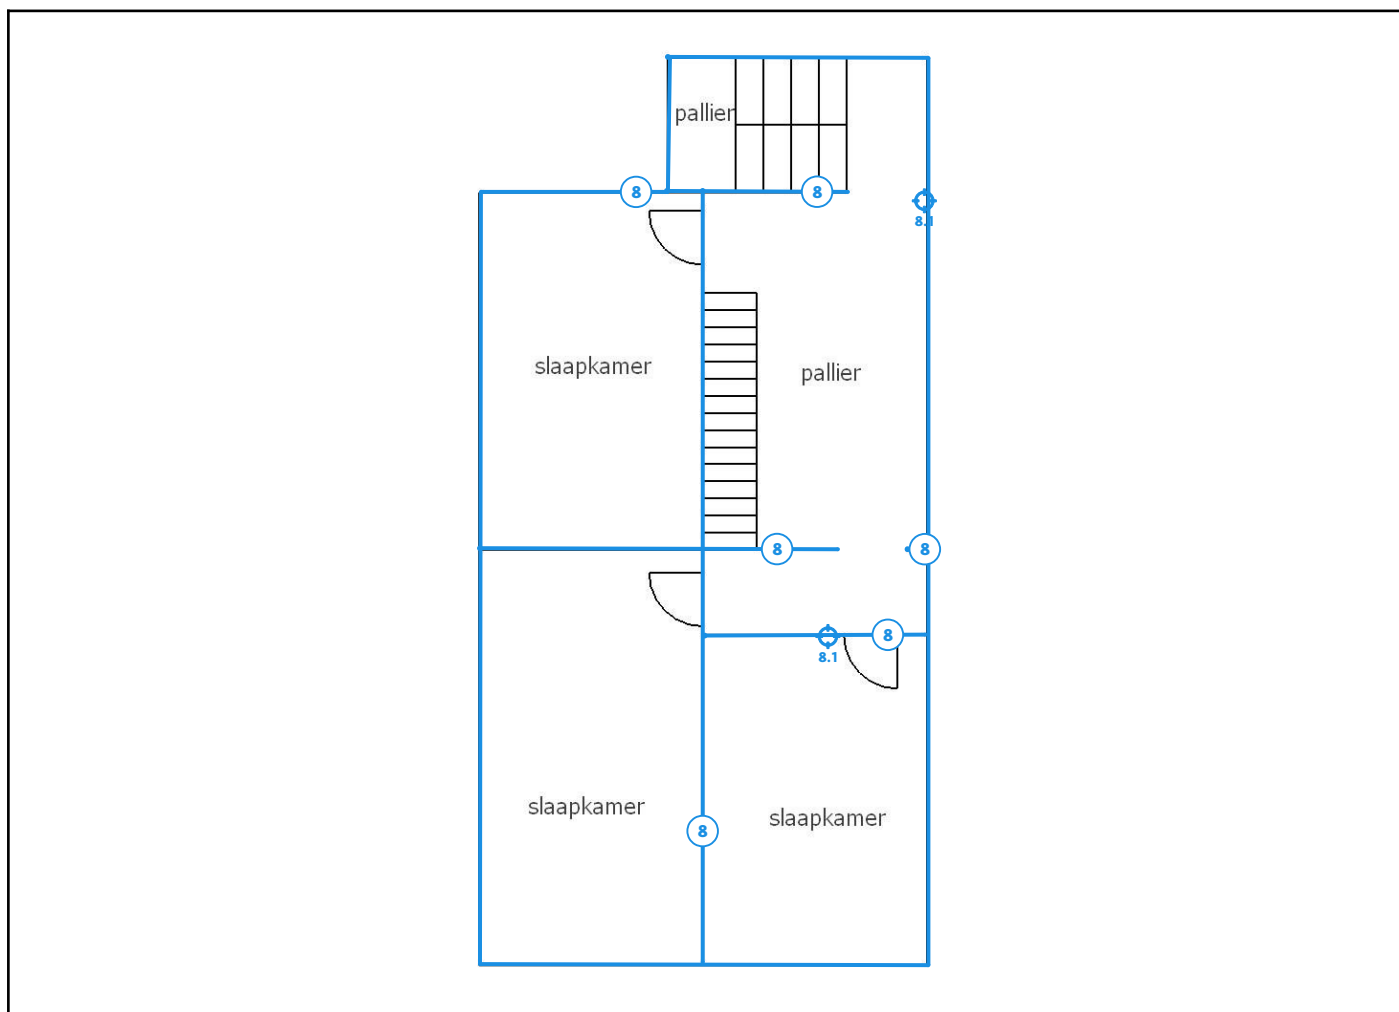
Plan 1.7: grondplan 1ste verdieping

Beschrijving	Type	Actie
8. Pleisterwerk muren	Geen asbest	-
8.1 Code: MO1	Mengmonster	-

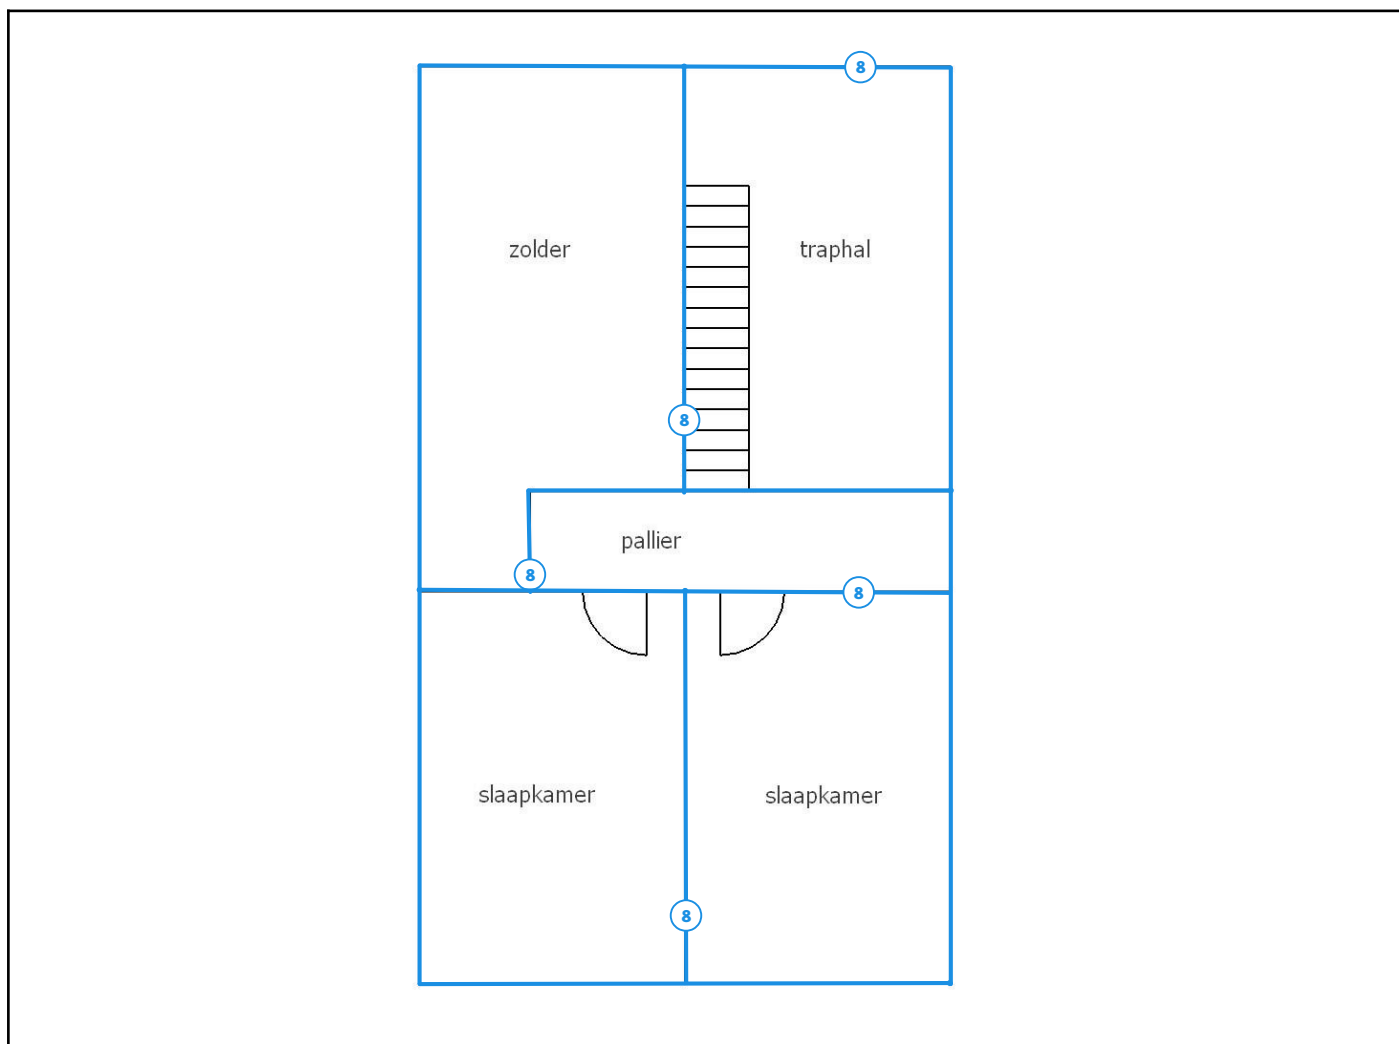
Plan 1.8: grondplan 2de verdieping

Beschrijving	Type	Actie
8. Pleisterwerk muren	Geen asbest	-

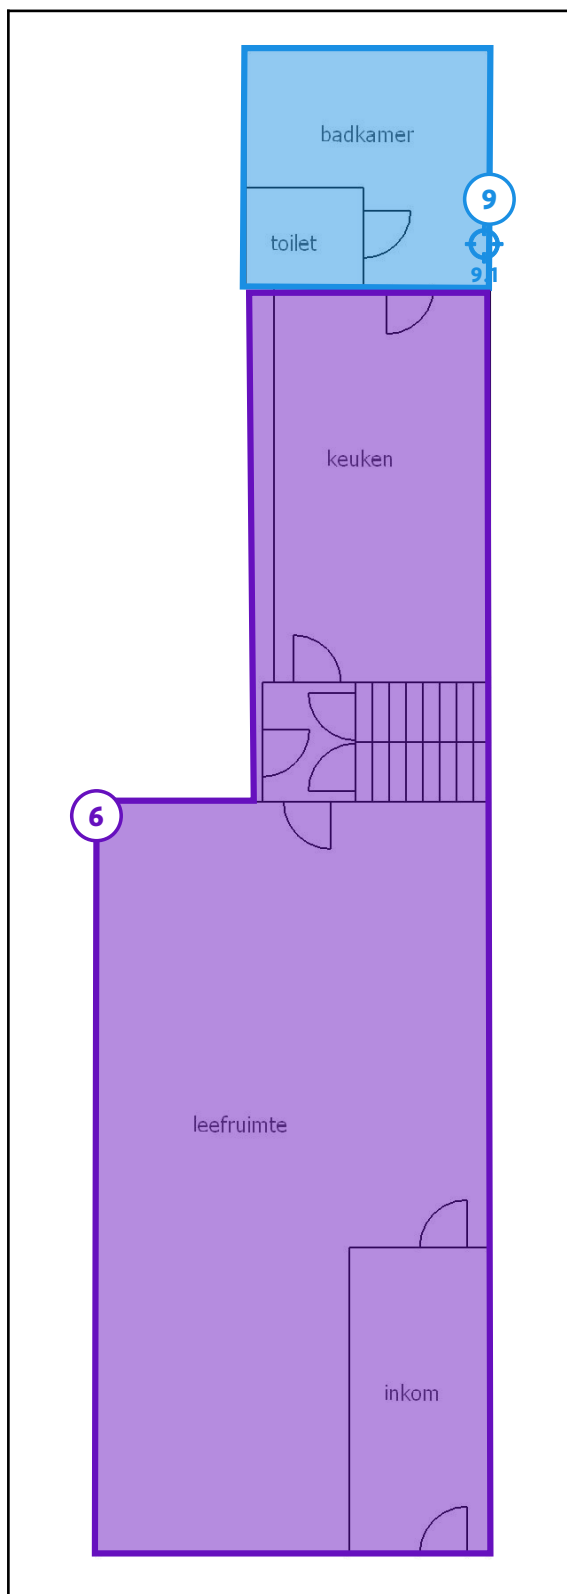
Plan 1.9: grondplan gelijkvloers

6. Vals plafond woning	Advies	-
9. Pleisterwerk plafond	Geen asbest	-
9.1 Code: MO2	Mengmonster	-

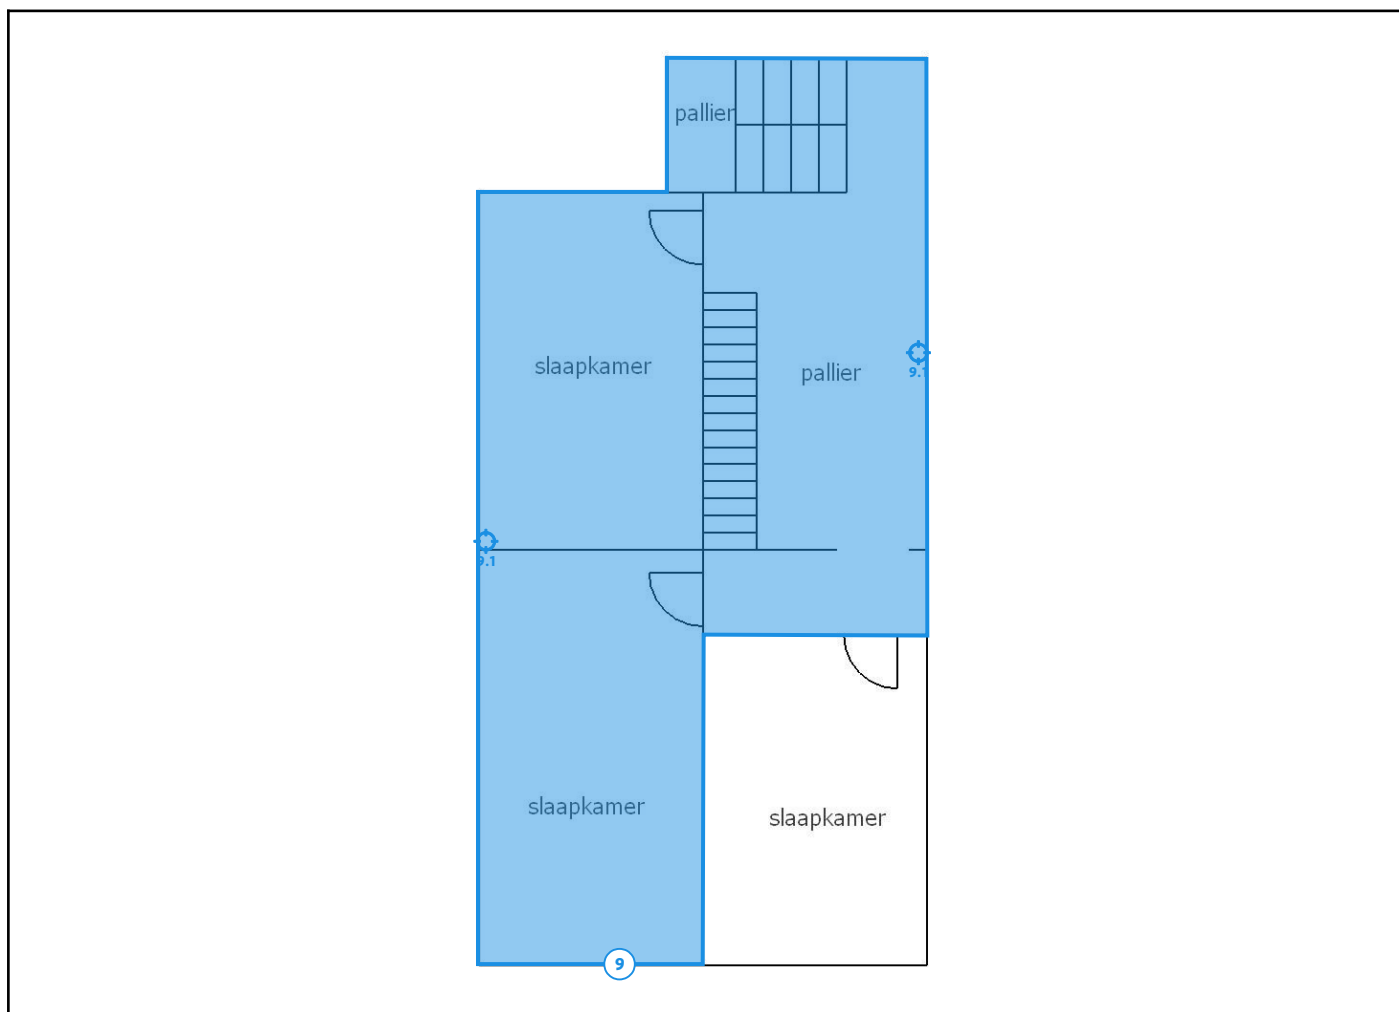
Plan 1.10: grondplan 1ste verdieping

Beschrijving	Type	Actie
9. Pleisterwerk plafond	Geen asbest	-
9.1 Code: MO2	Mengmonster	-

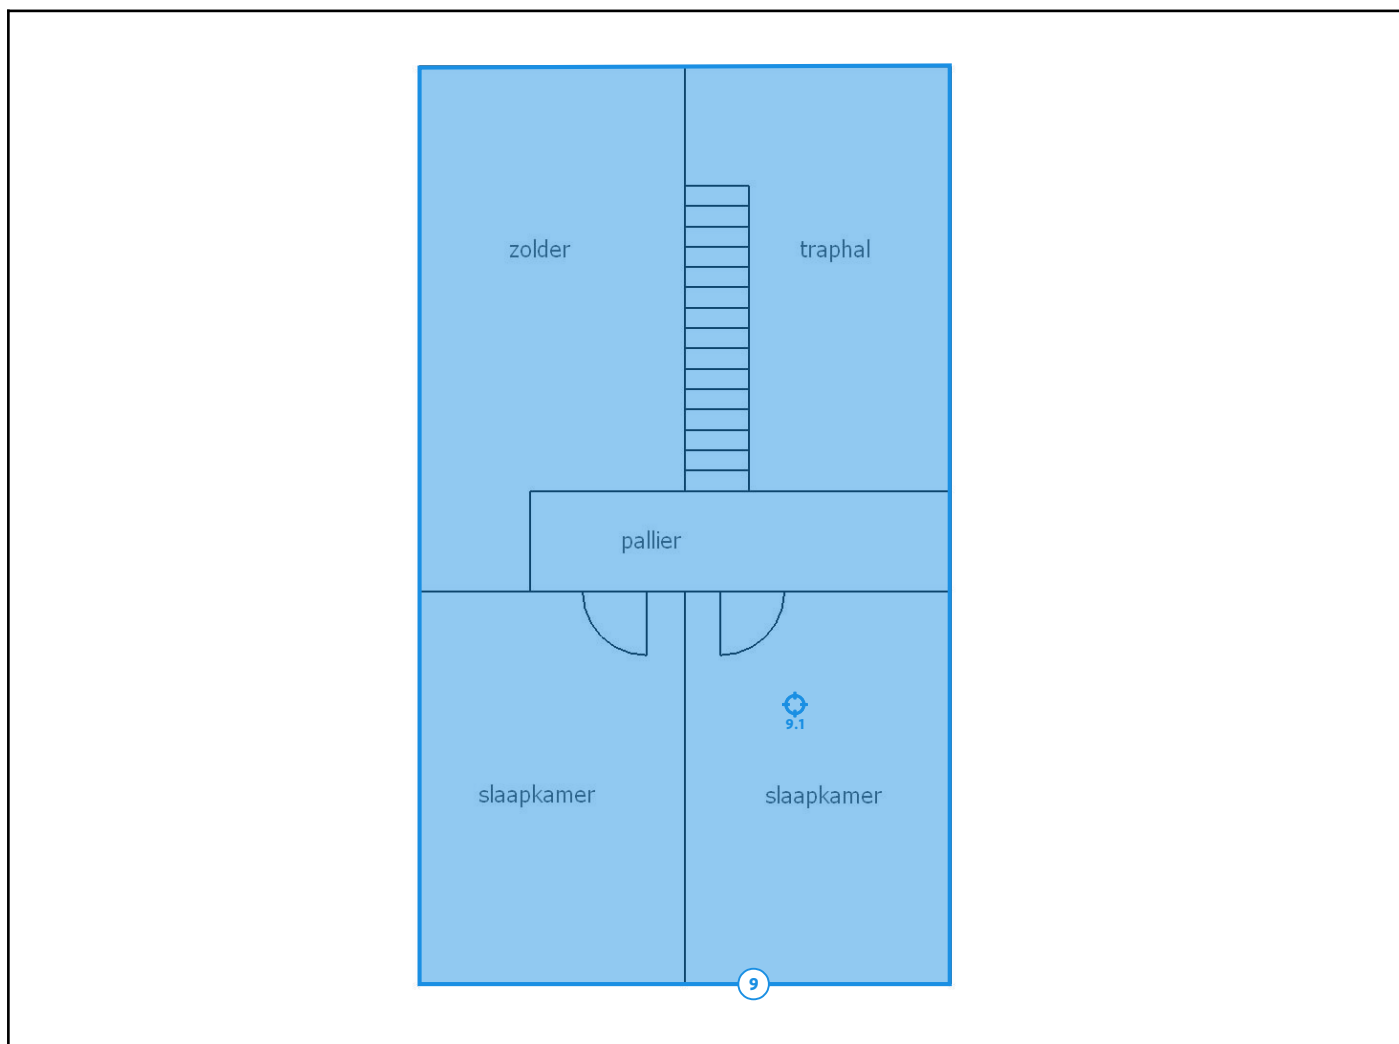
Plan 1.11: grondplan 2de verdieping

Beschrijving	Type	Actie
9. Pleisterwerk plafond	Geen asbest	-
9.1 Code: MO2	Mengmonster	-

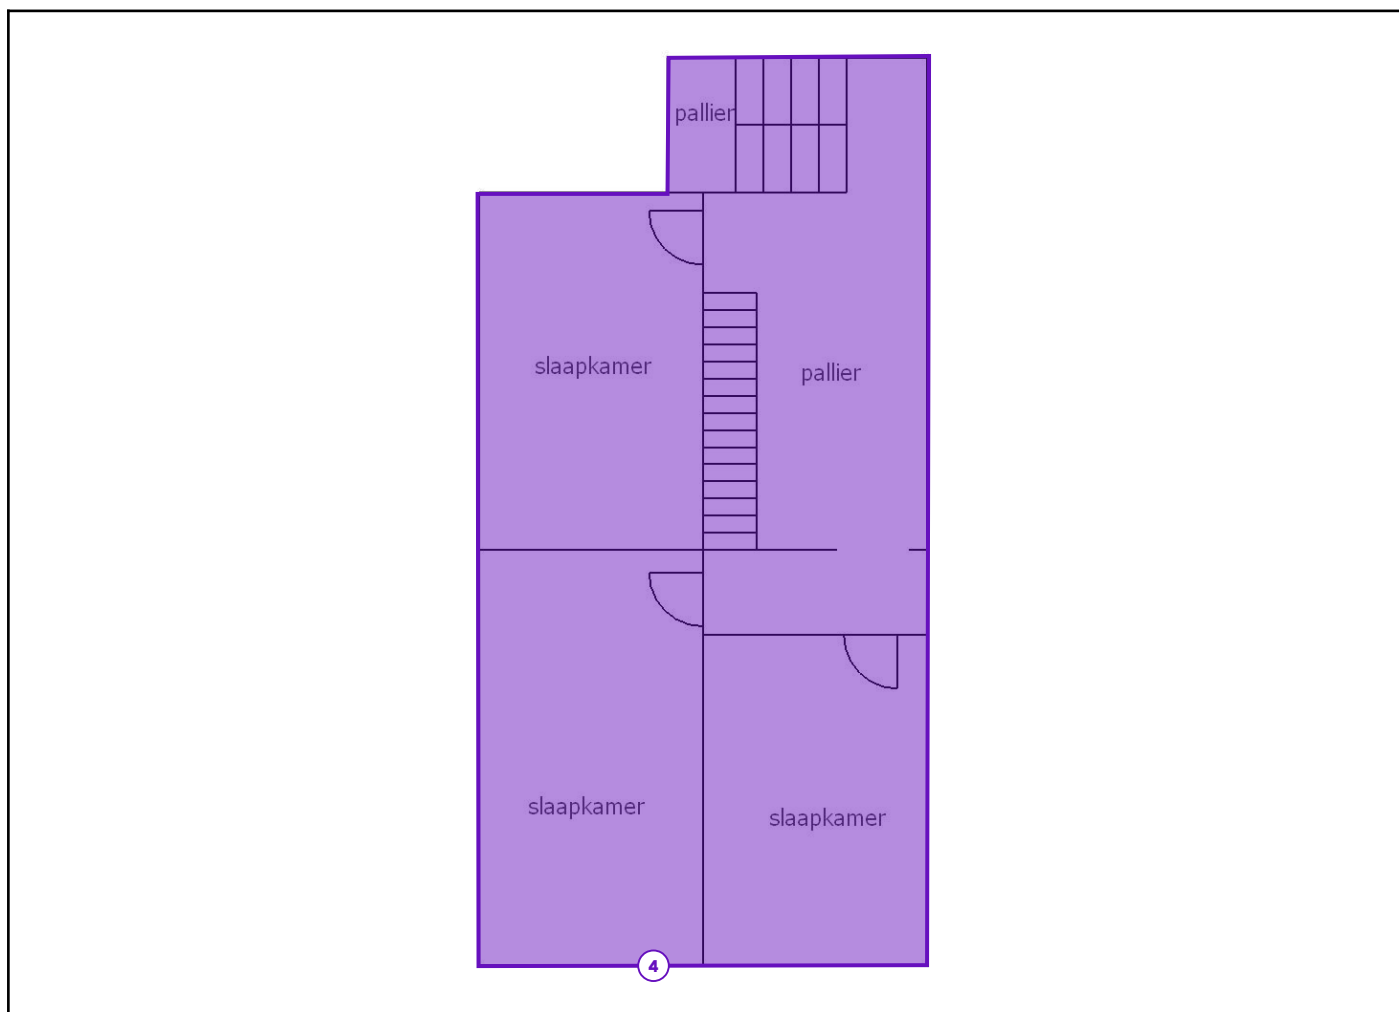
Plan 1.12: grondplan 1ste verdieping

Beschrijving	Type	Actie
4. Vinylvloer 1ste verdieping asbestvrij	Advies	-

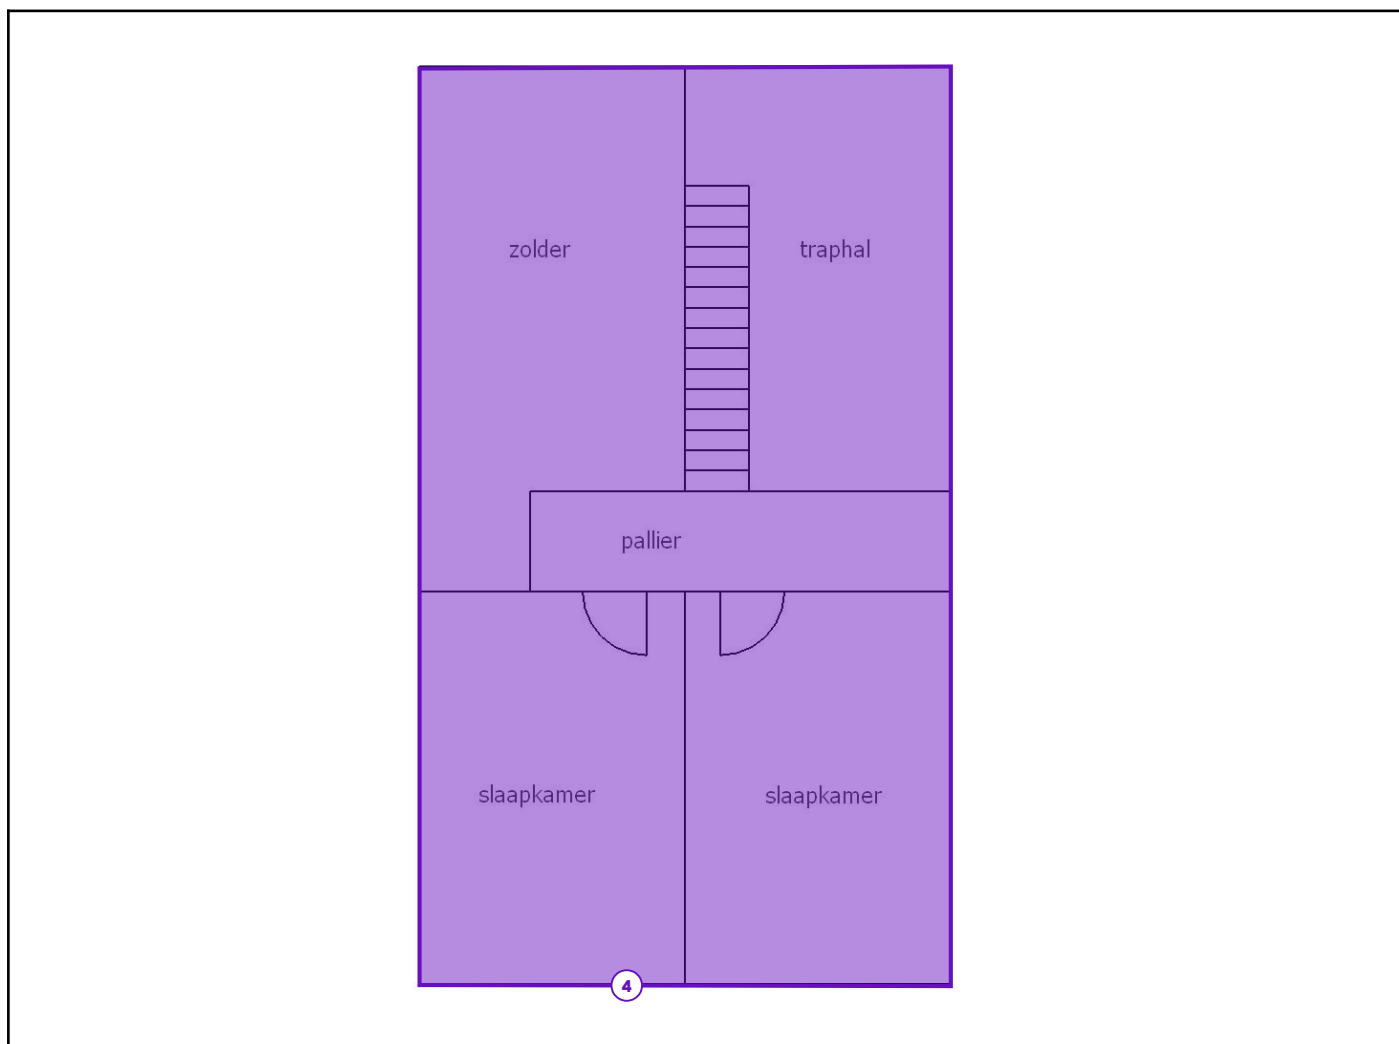
Plan 1.13: grondplan 2de verdieping

Beschrijving	Type	Actie
4. Vinylvloer 1ste verdieping asbestvrij	Advies	-

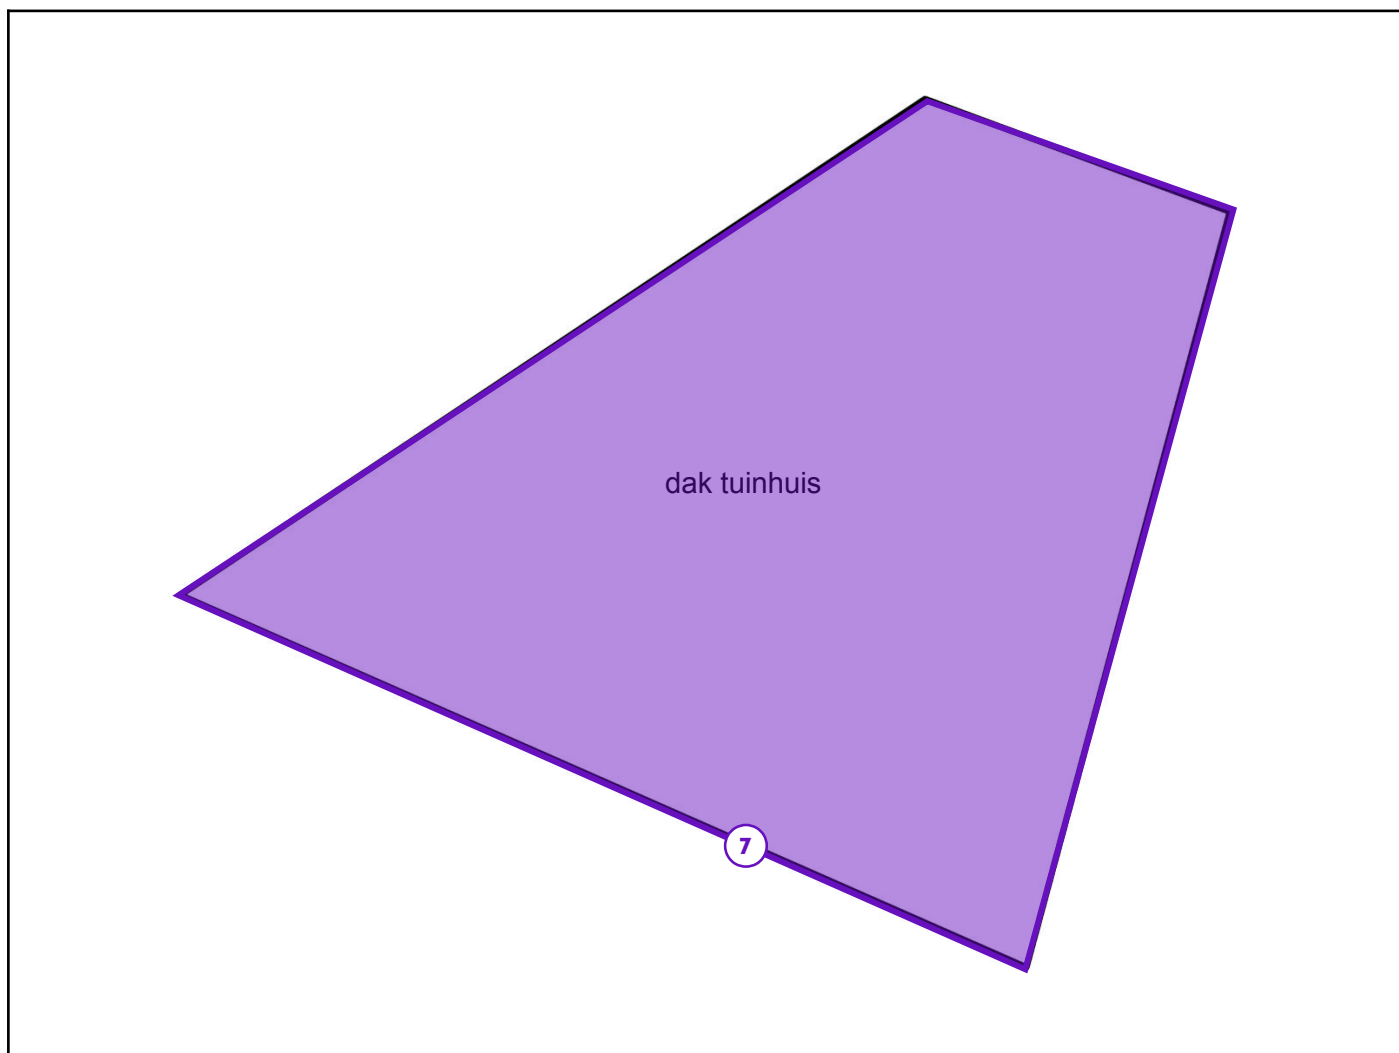
Plan 2.1: tuinhuis plan

Beschrijving	Type	Actie
7. plat dak zink	Advies	-
