Asbestinventarisatetest

Vestinglaan 34, 2860 Sint-Katelijne-Waver

Attestnummer : 20250319-000339.000

Uitgegeven op : 19.03.2025

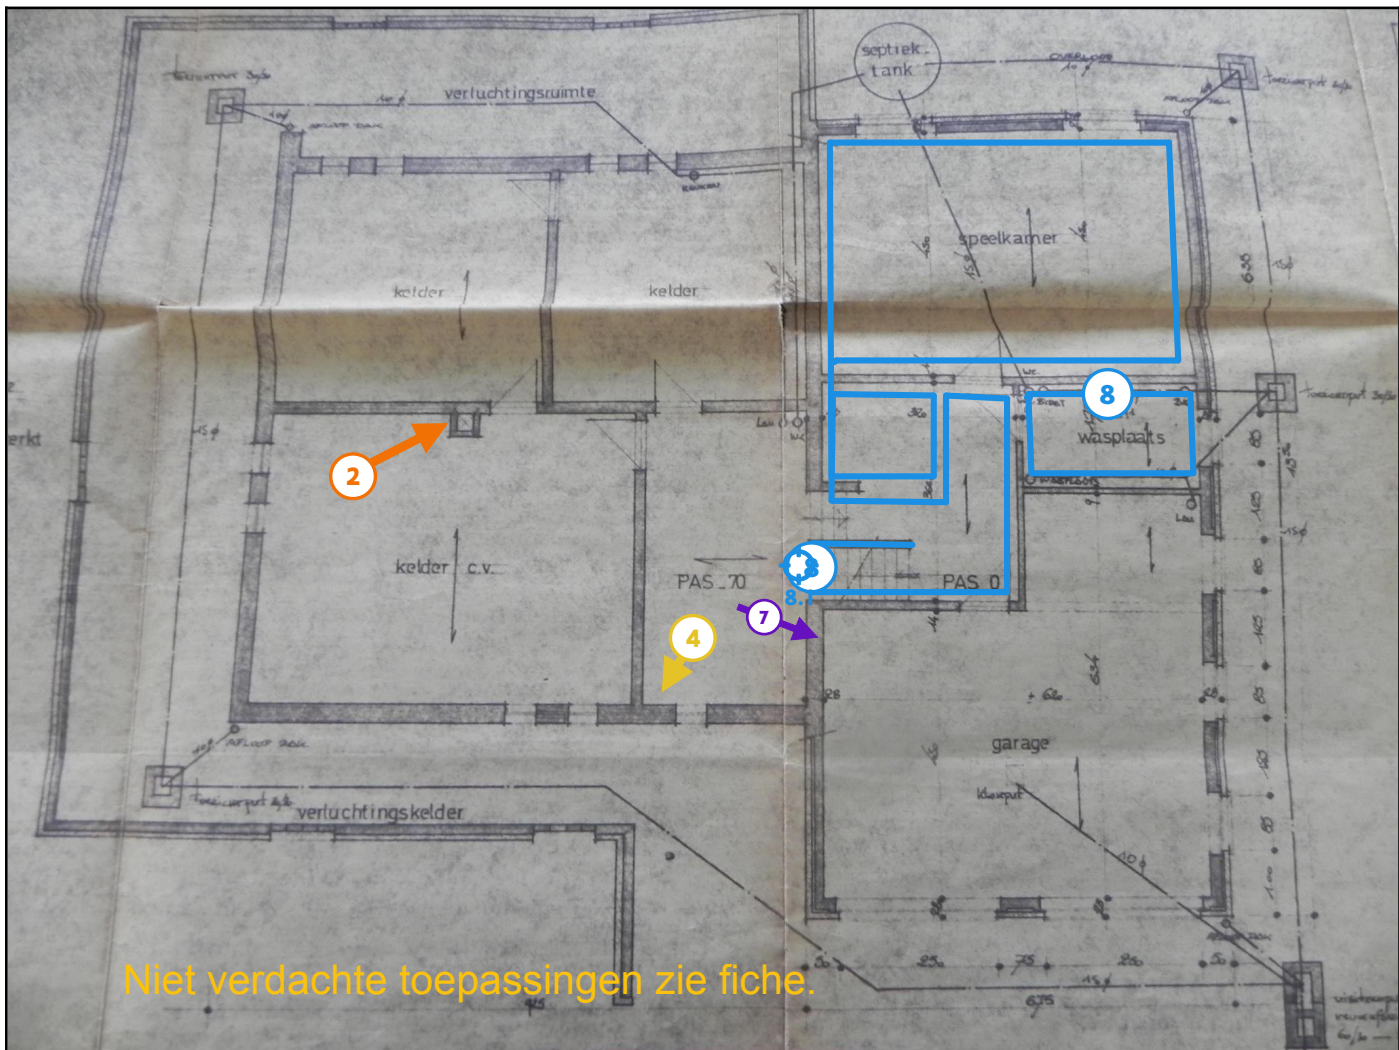
Plan 1.1: Kelder

Beschrijving	Type	Actie
2. Inspectie-luik/ roetluik	Asbestmateriaal	Verwijderen
4. Bakeliet (Radiatorkranen, aftakdozen, schakelaars,...)	Asbestmateriaal	Zorgvuldig beheren
6. Niet verdachte toepassingen.	Advies	-
7. Kluis	Advies	-
8. Pleisterwerk aan muren	Geen asbest	-
8.1 Code: MM01	Mengmonster	-

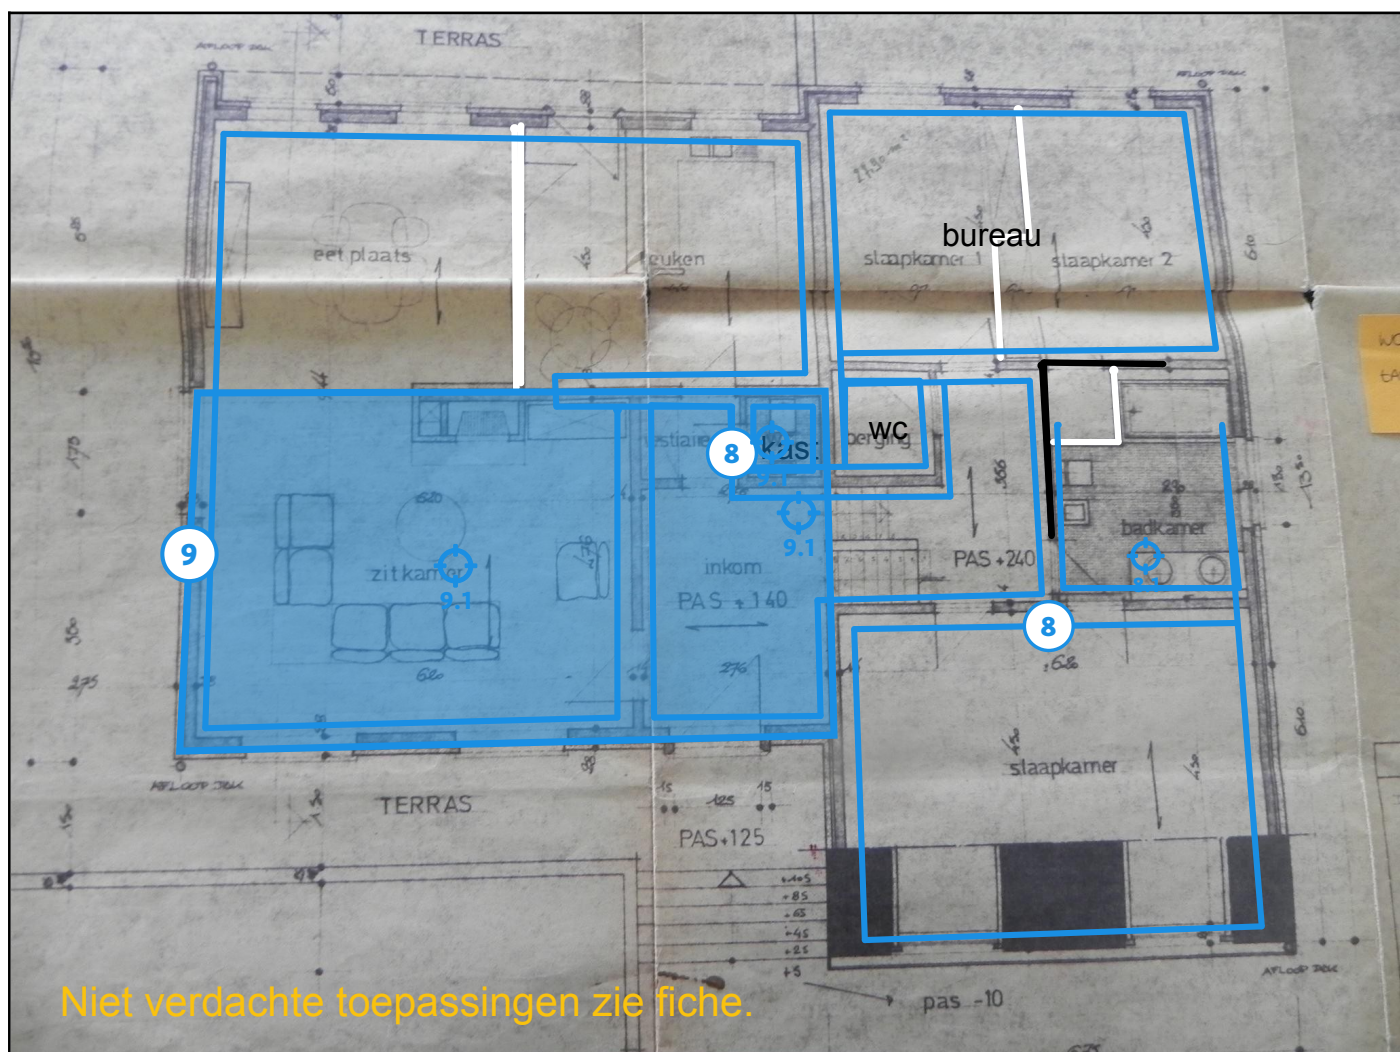
Plan 1.2: Gelijkvloers

Beschrijving	Type	Actie
6. Niet verdachte toepassingen.	Advies	-
8. Pleisterwerk aan muren	Geen asbest	-
8.1 Code: MM01	Mengmonster	-
9. Pleisterwerk aan plafond	Geen asbest	-
9.1 Code: MM02	Mengmonster	-

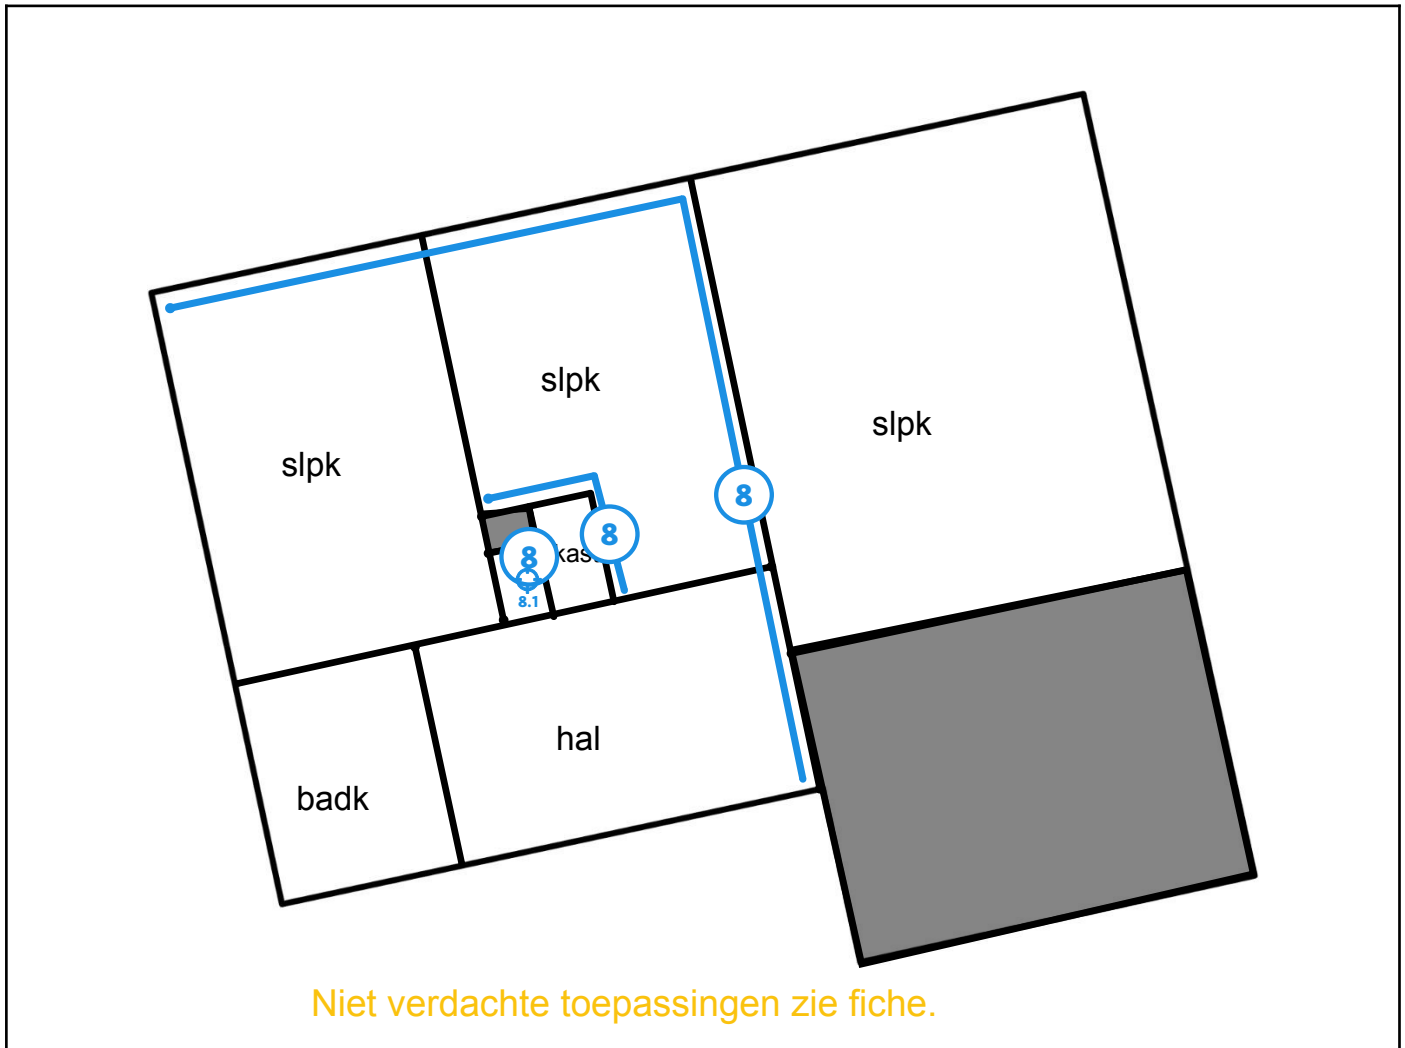
Plan 1.3: Kamers onder dak

Beschrijving	Type	Actie
6. Niet verdachte toepassingen.	Advies	-
8. Pleisterwerk aan muren	Geen asbest	-
8.1 Code: MM01	Mengmonster	-

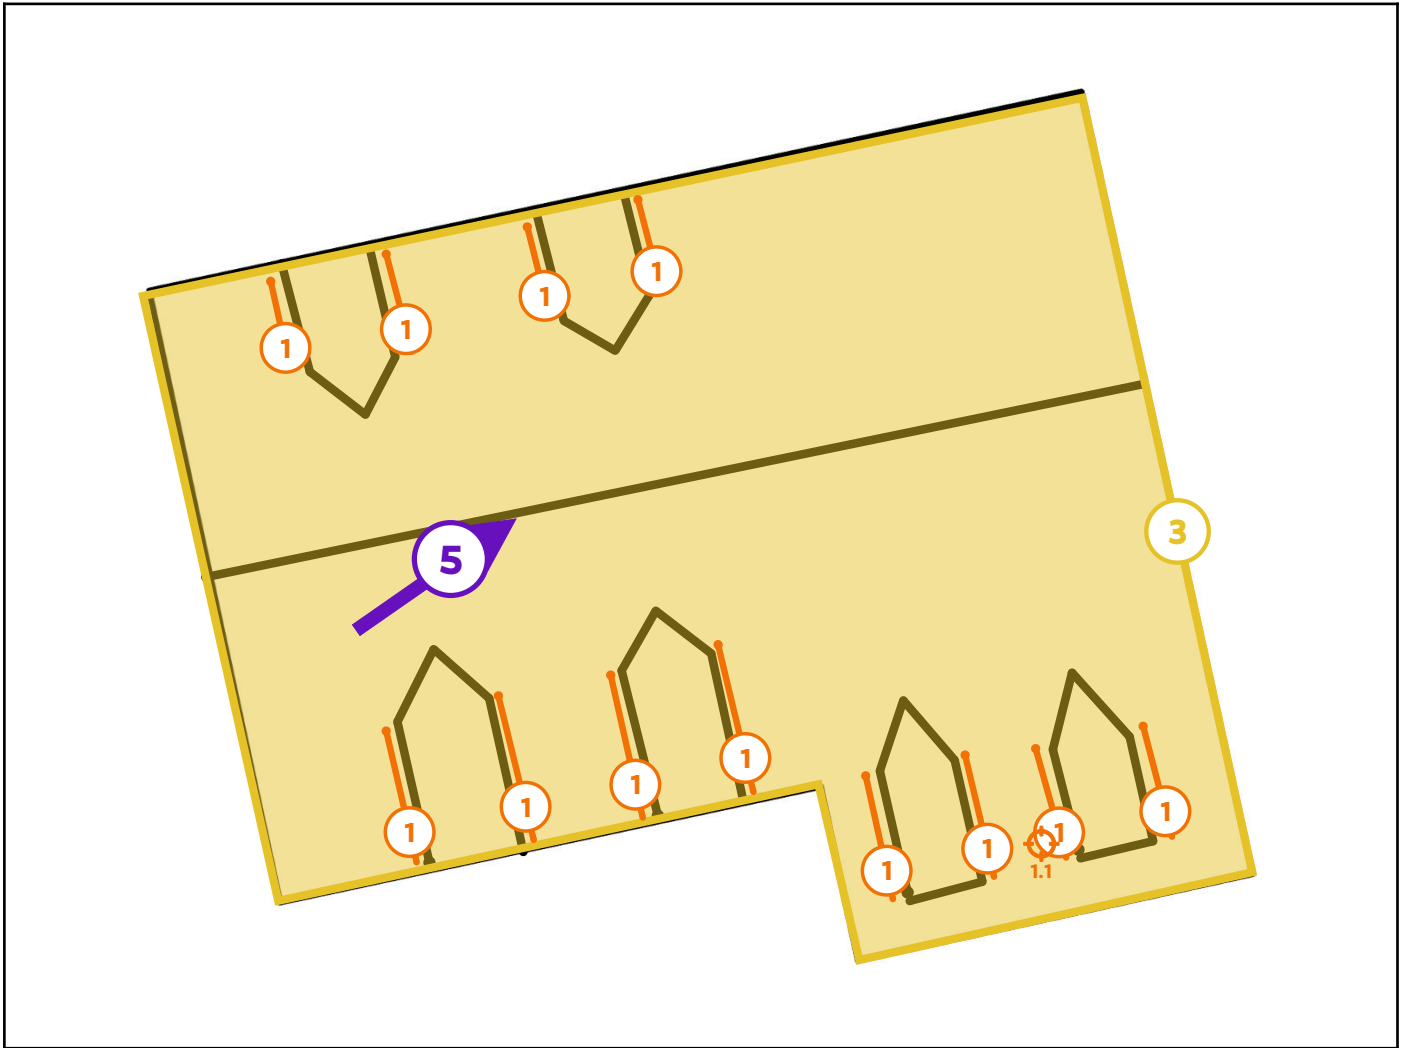
Plan 1.4: Daken/zolder

Beschrijving	Type	Actie
1. Leien tegen zijgevel dakkapellen	Asbestmateriaal	Verwijderen
1.1 Code: PM01	Puntmonster	-
3. Onderdak	Asbestmateriaal	Zorgvuldig beheren
5. Schouwen	Beperking	-
