Asbestinventarisatetest

De Schietboog 110, 2970 Schilde

Attestnummer : 20230804-000262.000

Uitgegeven op : 04.08.2023

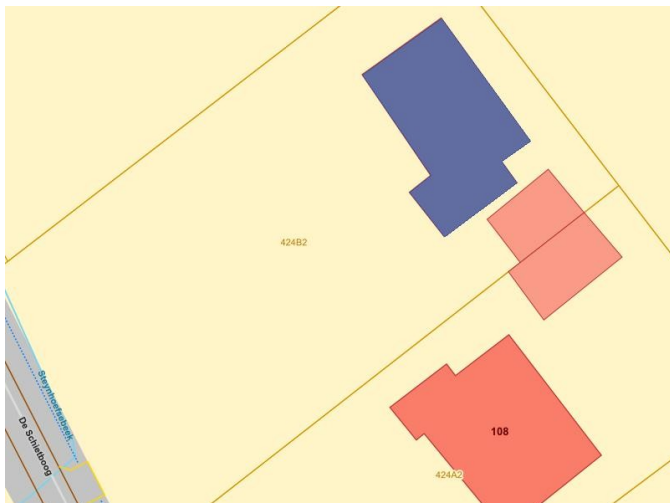
Zone 1: Hoofdgebouw

- 0 Asbestmaterialen
- 0 Beperkingen
- 1 Uitsluitingen**
- 0 Roerende goederen
- 0 Puin, steenslag, (water)bodem
- 0 Adviezen
- 0 Geen asbest

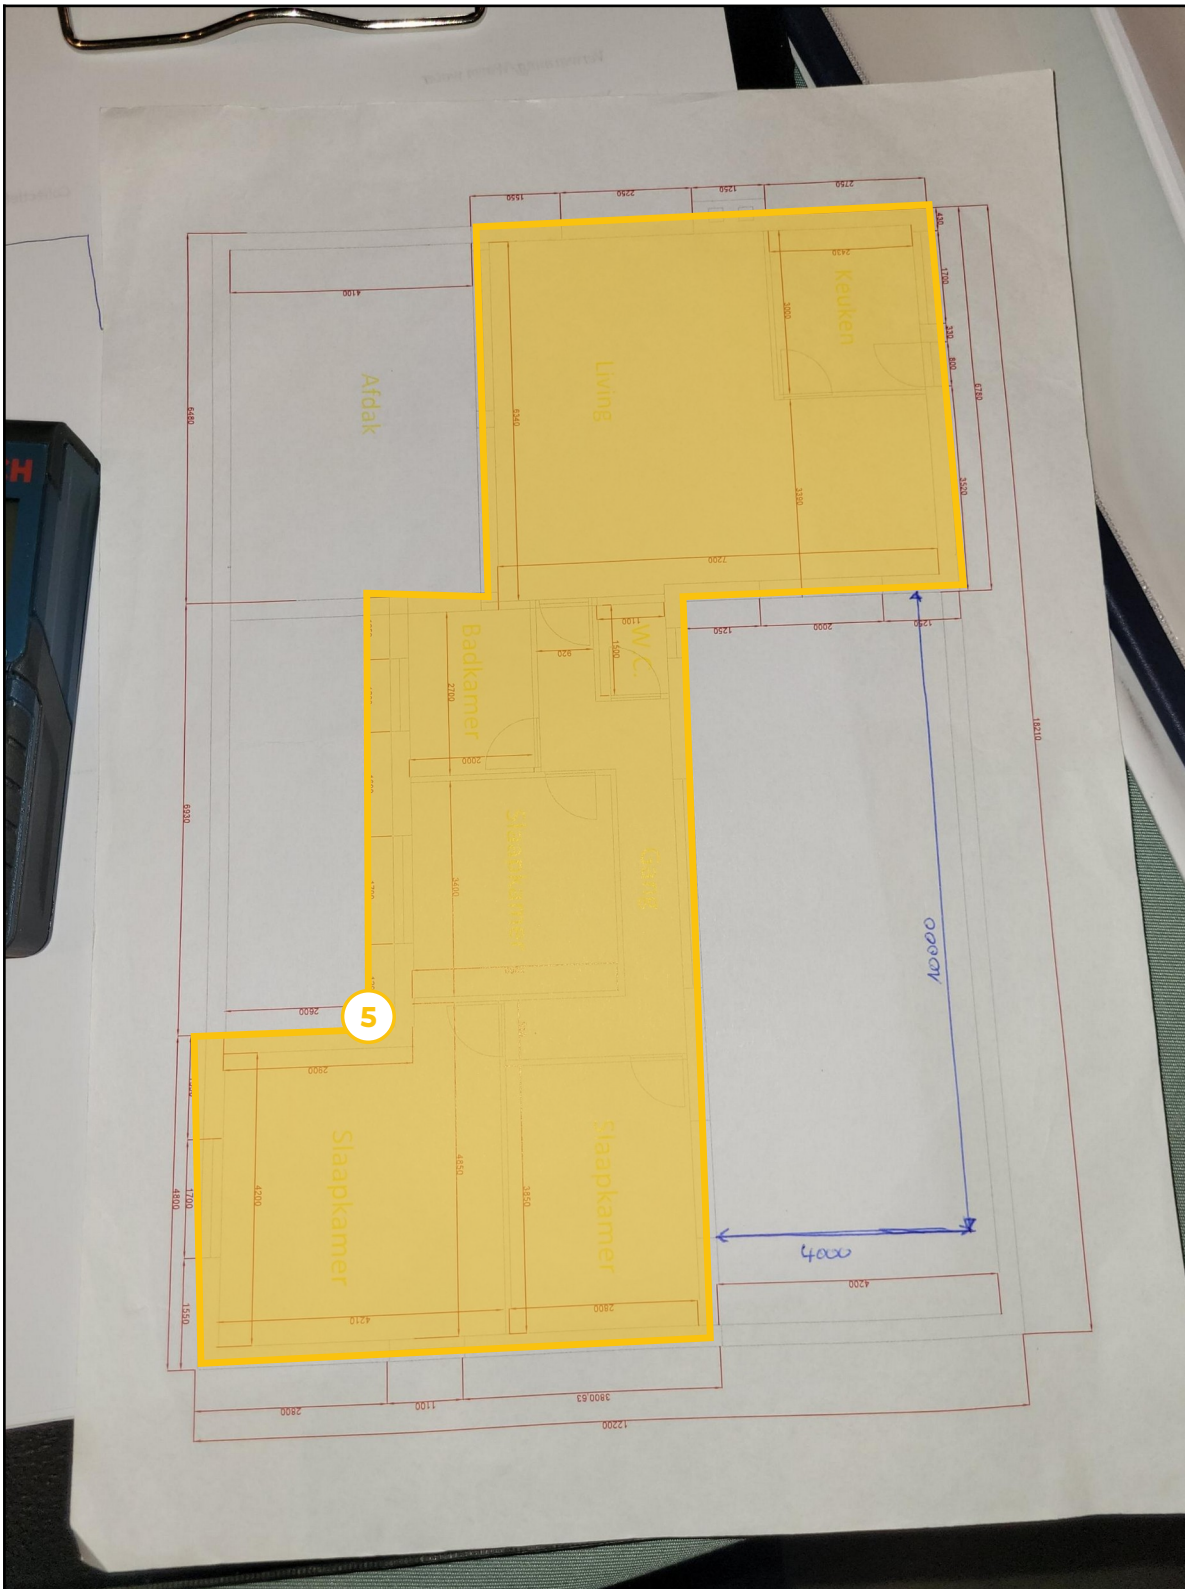
Plan 1.1: Gelijkvloers

5. verbouwingen na 2001	Uitsluiting	-
-------------------------	-------------	---

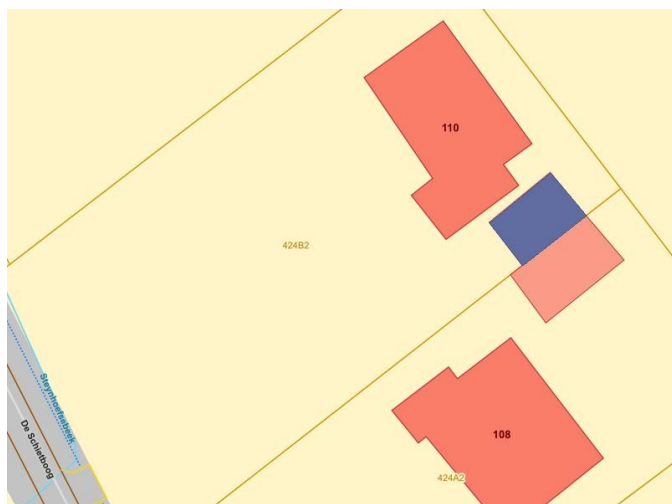
Zone 2: Bijgebouw

2 Asbestmaterialen

Beschrijving	Type	Actie
2. Golfplaat berginghok hout	Asbestmateriaal	Verwijderen
2.1 Code: berging hout	Puntmonster	-
4. Roofing plat dak garage	Asbestmateriaal	Verwijderen

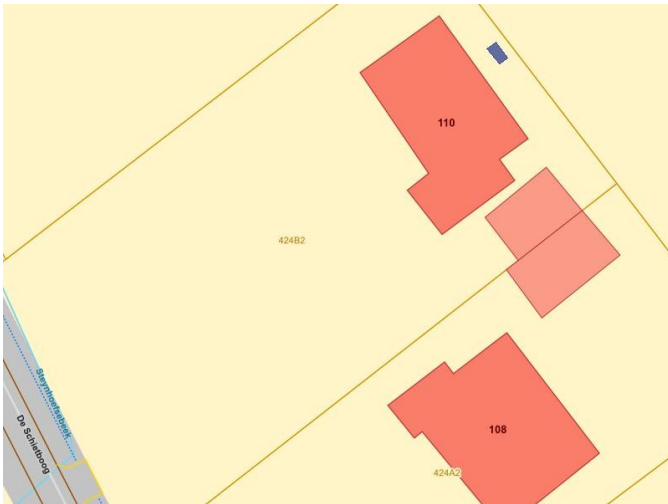
Zone 3: Constructie

2 Asbestmaterialen

Beschrijving	Type	Actie
1. Cementbuis	Asbestmateriaal	Verwijderen
3. Leien	Asbestmateriaal	Verwijderen
3.1 Code: leien	Puntmonster	-

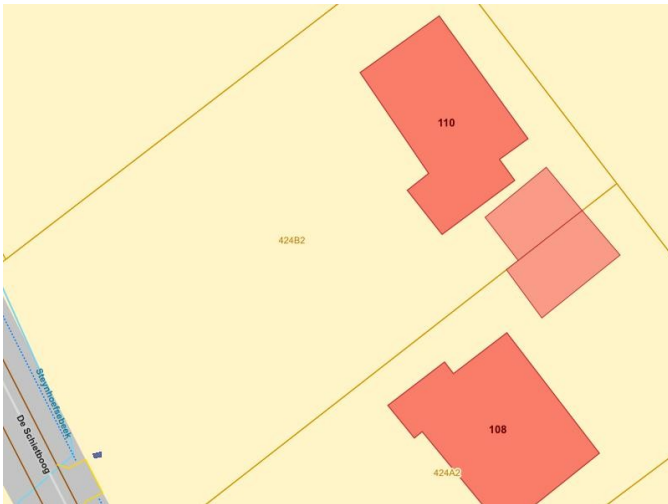
Zone 4: brievenbus

1 **Asbestmateriaal**

Beschrijving	Type	Actie
3. Leien	Asbestmateriaal	Verwijderen
3.1 Code: leien	Puntmonster	-

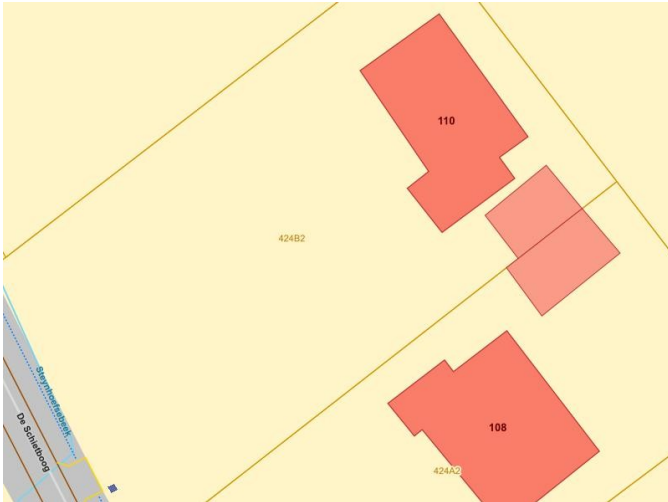
Zone 5: brievenbus

1 **Asbestmateriaal**
