Asbestinventarisatetest

Profetenstraat 14, 1760 Roosdaal

Attestnummer : 20250219-000135.000

Uitgegeven op : 19.02.2025

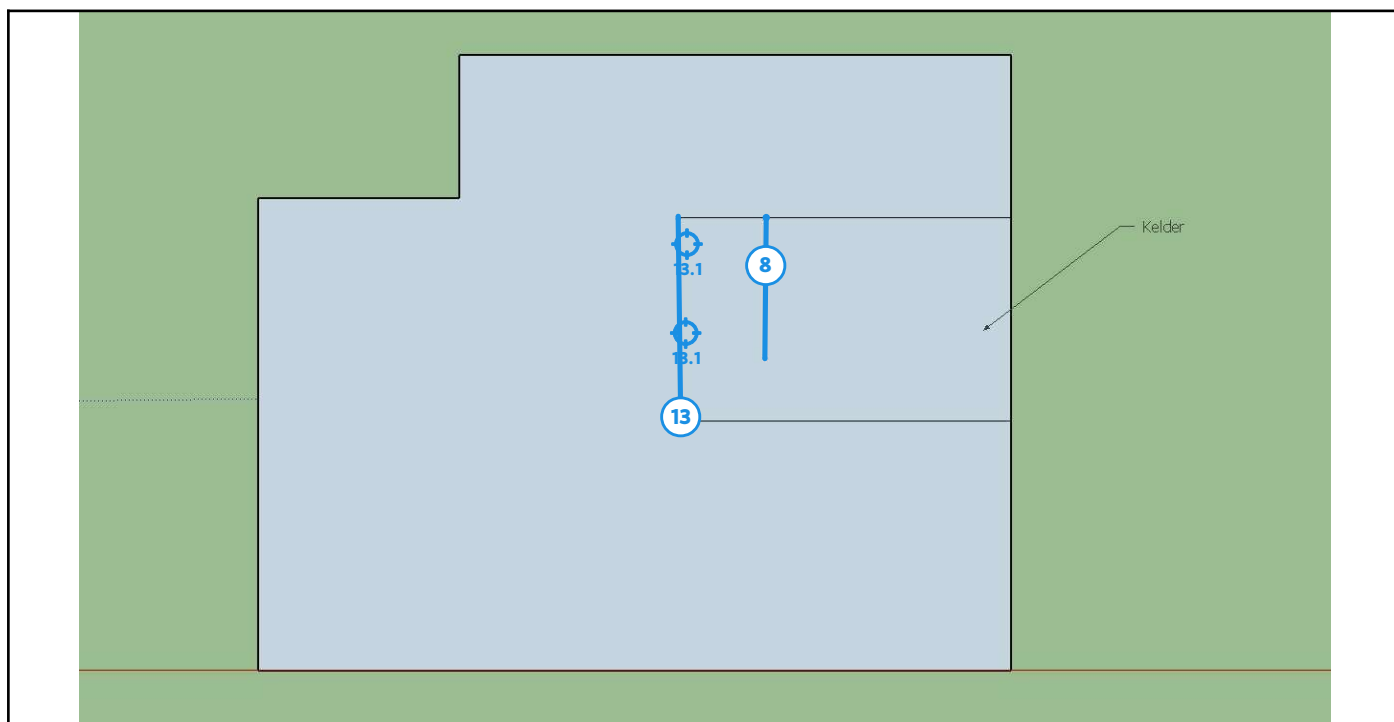
Plan 1.1: Kelder

Beschrijving	Type	Actie
8. Pleisterwerk Muren	Geen asbest	-
13. Cementering Garage en Kelder	Geen asbest	-
13.1 Code: 9523 - 3	Mengmonster	-

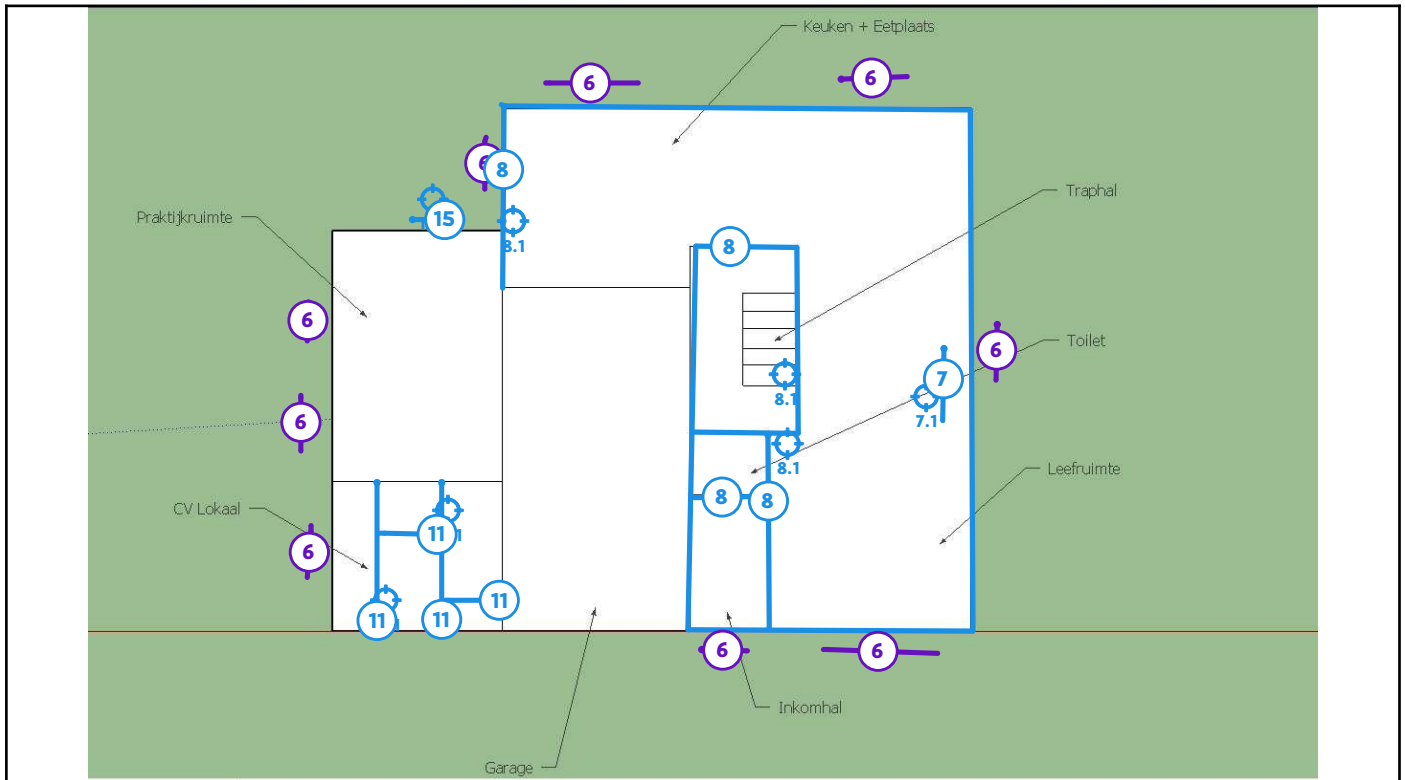
Plan 1.2: Gelijkvloers

Beschrijving	Type	Actie
6. Raamdichting	Advies	-
7. Koord Kachel	Geen asbest	-
7.1 Code: 9523 - 6	Puntmonster	-
8. Pleisterwerk Muren	Geen asbest	-
8.1 Code: 9523 - 1	Mengmonster	-
11. Naden Plafond Gyproc	Geen asbest	-
11.1 Code: 9523 - 2	Mengmonster	-
15. Mastiek Raam Achtergevel	Geen asbest	-
15.1 Code: 9523 - 4	Puntmonster	-

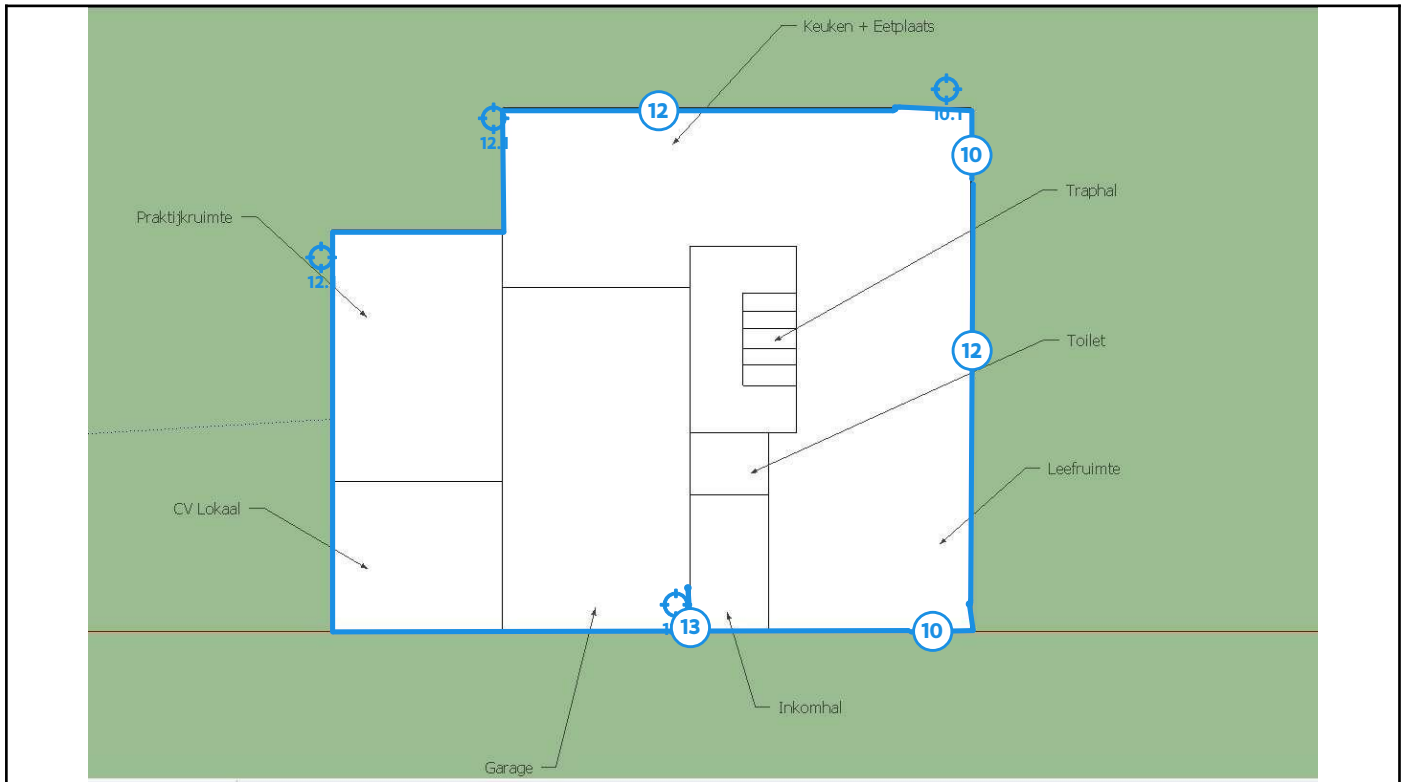
Plan 1.3: Gelijkvloers

Beschrijving	Type	Actie
10. Gevelbekleding	Geen asbest	-
10.1 Code: 9523 - 8	Puntmonster	-
12. Crepi Woning	Geen asbest	-
12.1 Code: 9523 - 7	Mengmonster	-
13. Cementering Garage en Kelder	Geen asbest	-
13.1 Code: 9523 - 3	Mengmonster	-

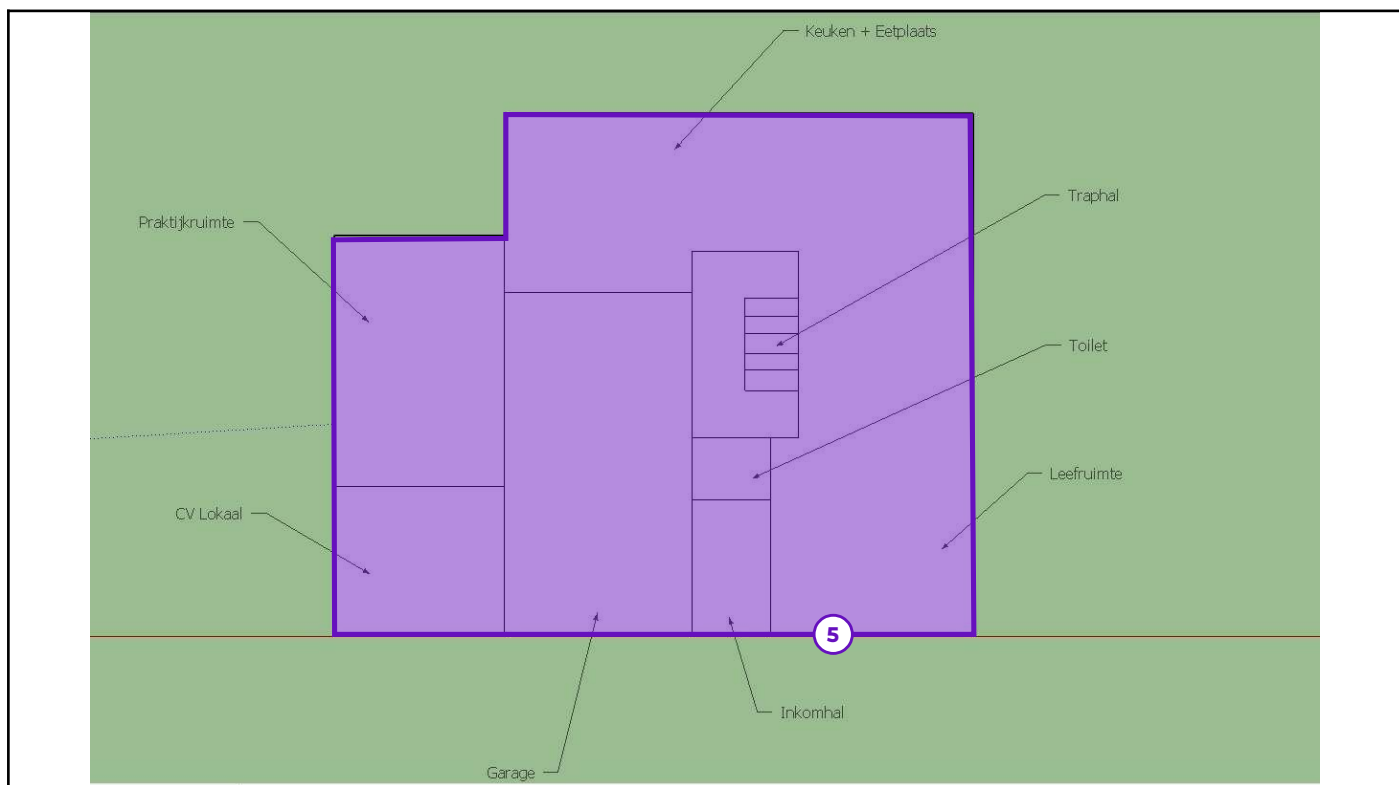
Plan 1.4: Gelijkvloers

Beschrijving	Type	Actie
5. Plafondafwerking	Advies	-

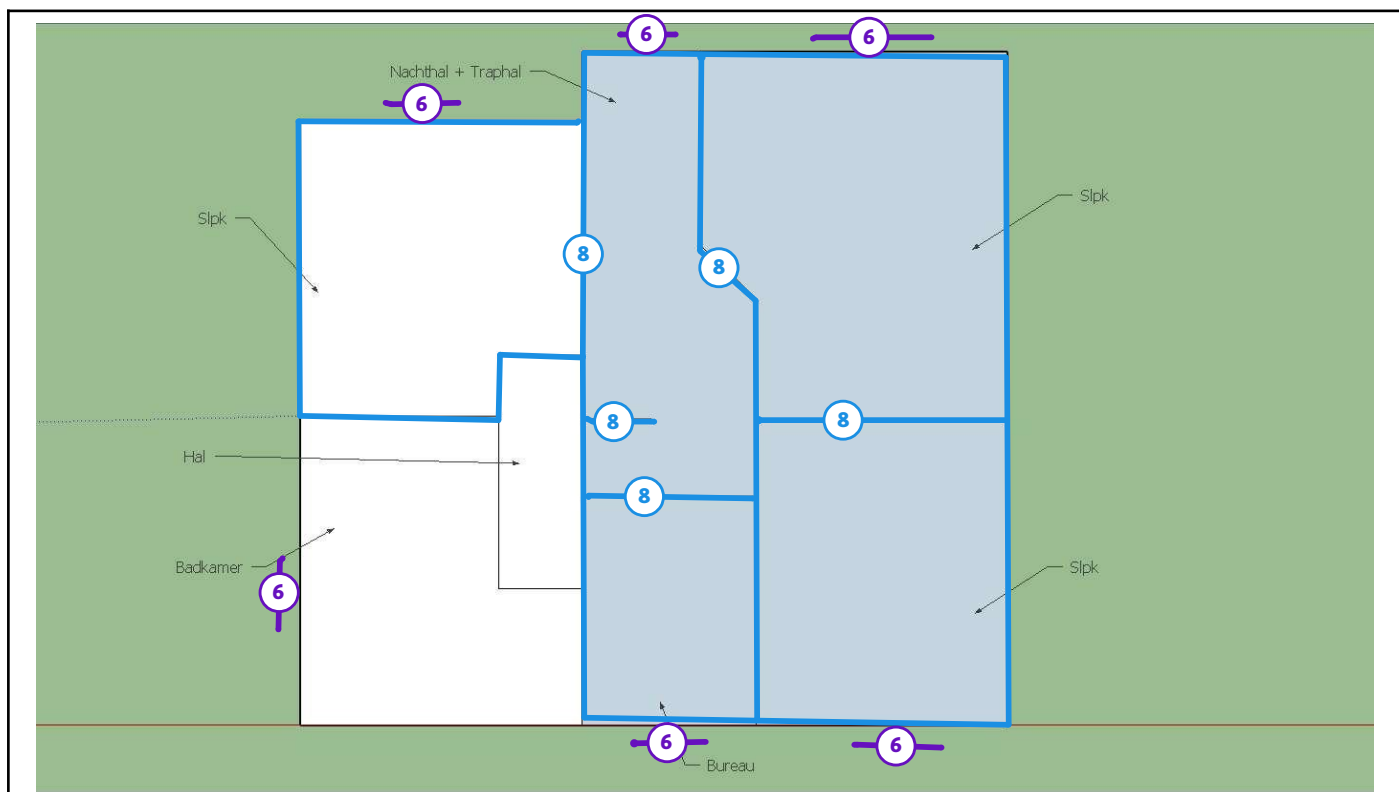
Plan 1.5: 1e Verdieping

Beschrijving	Type	Actie
6. Raamdichting	Advies	-
8. Pleisterwerk Muren	Geen asbest	-

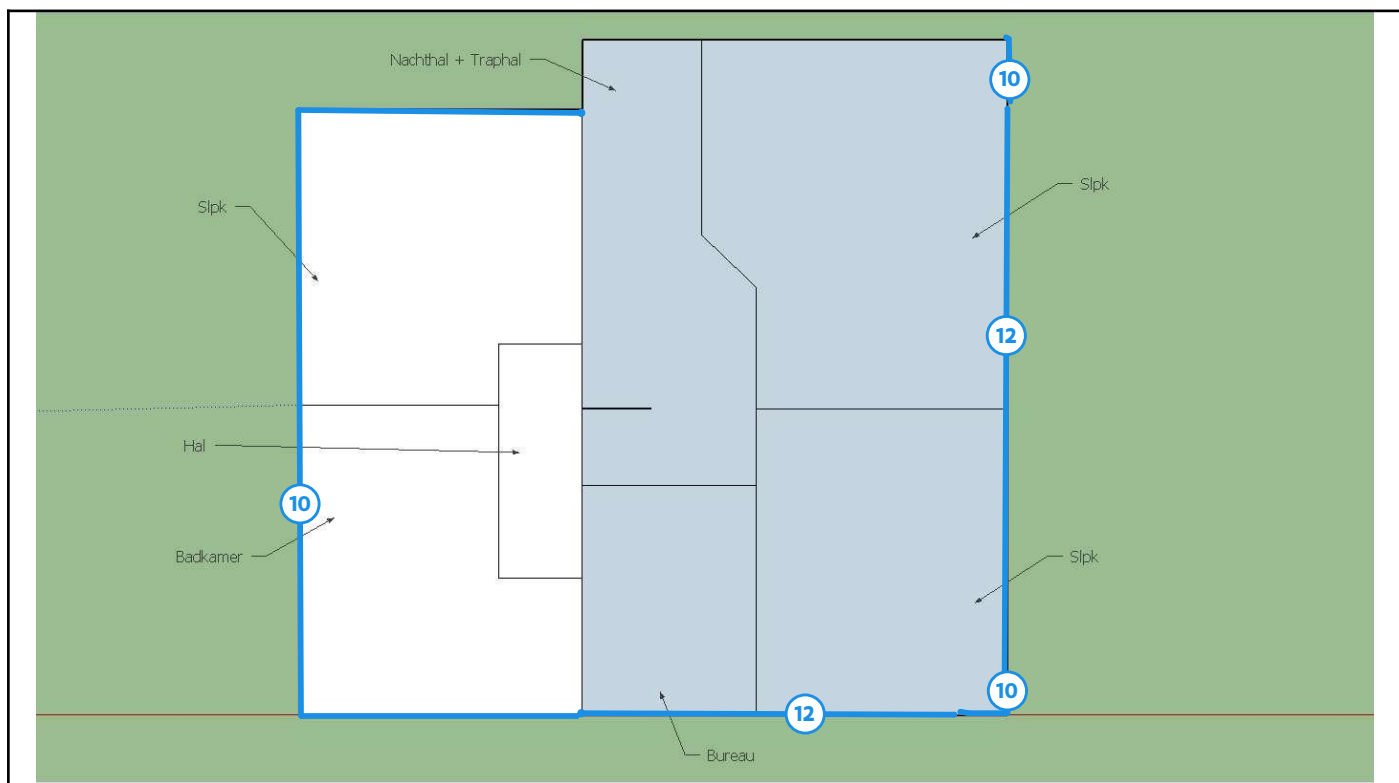
Plan 1.6: 1e Verdieping

Beschrijving	Type	Actie
10. Gevelbekleding	Geen asbest	-
12. Crepi Woning	Geen asbest	-

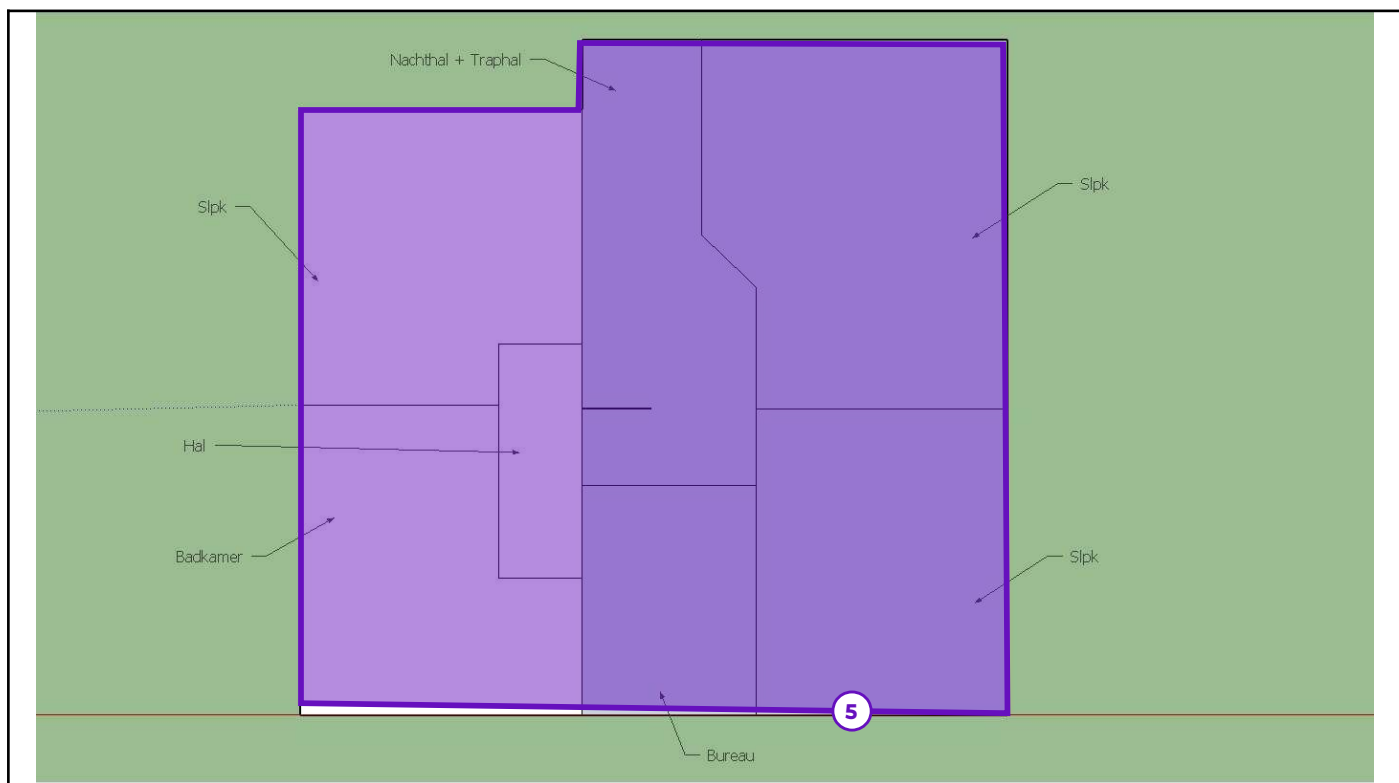
Plan 1.7: 1e Verdieping

Beschrijving	Type	Actie
5. Plafondafwerking	Advies	-

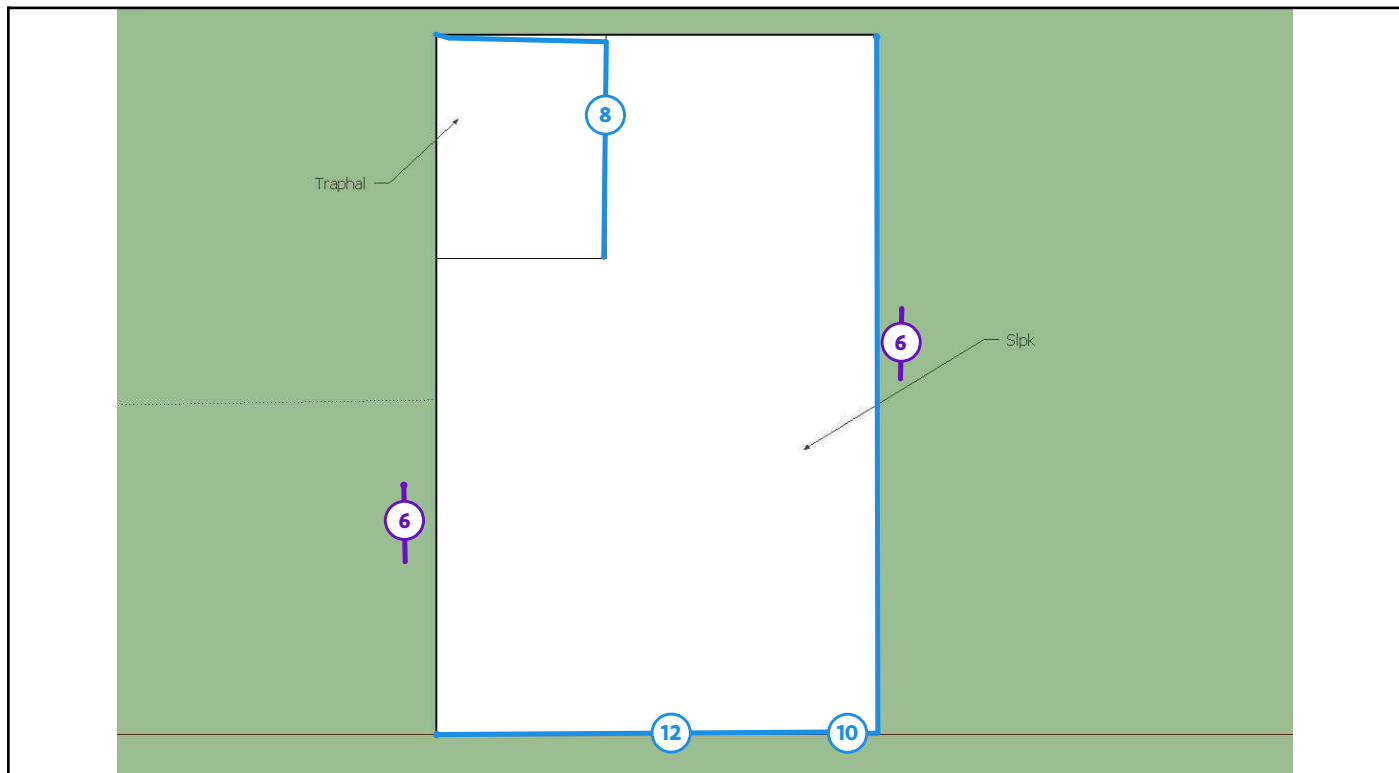
Plan 1.8: Zolderverdiep

Beschrijving	Type	Actie
6. Raamdichting	Advies	-
8. Pleisterwerk Muren	Geen asbest	-
10. Gevelbekleding	Geen asbest	-
12. Crepi Woning	Geen asbest	-

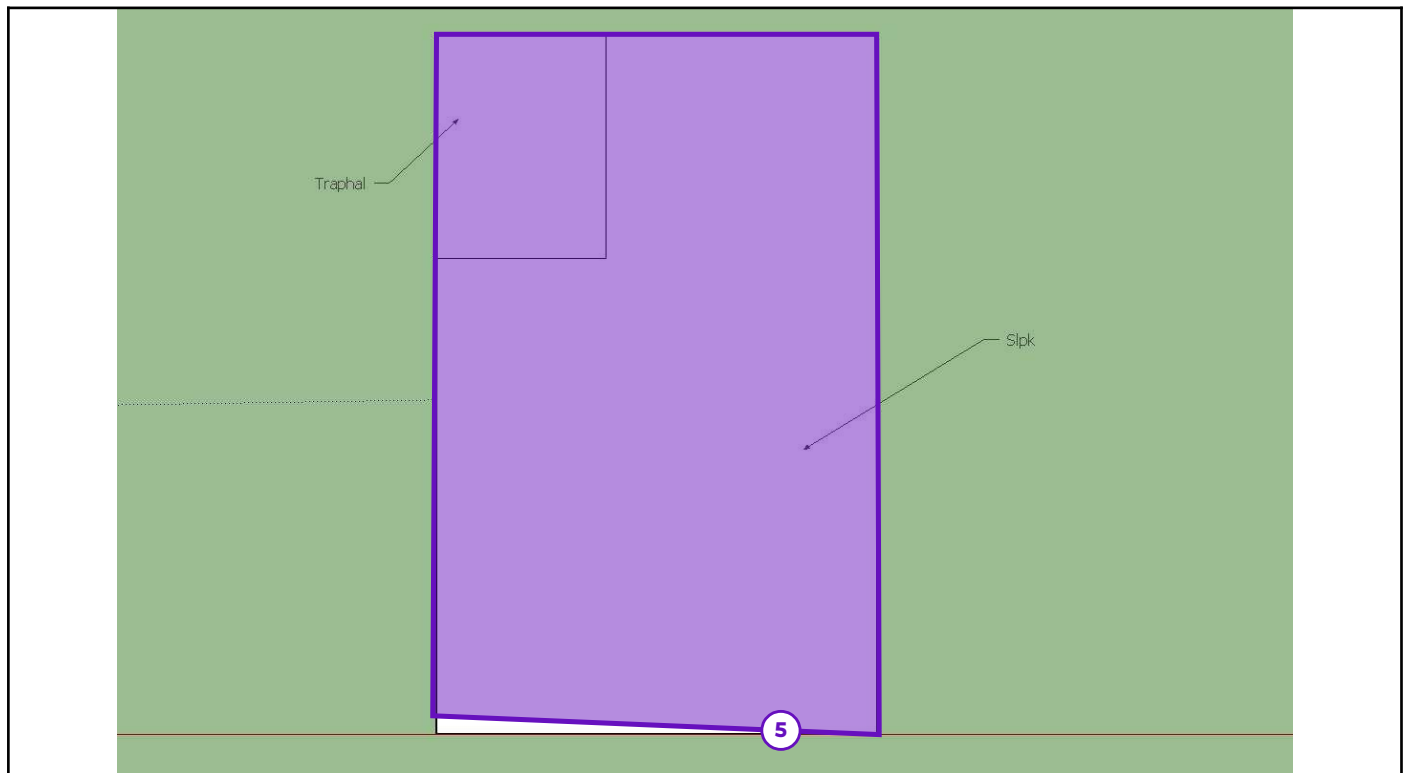
Plan 1.9: Zolderverdiep

Beschrijving	Type	Actie
5. Plafondafwerking	Advies	-

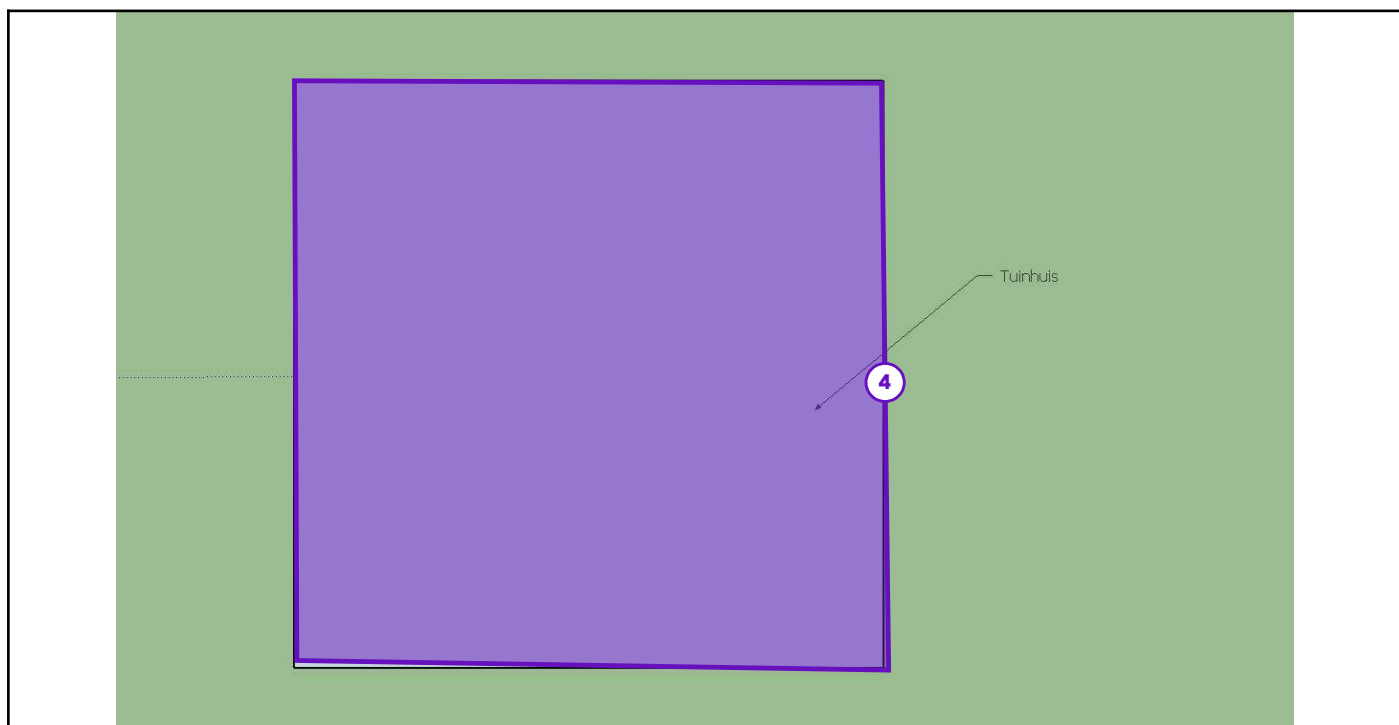
Plan 2.1: Tuinhuis

Beschrijving	Type	Actie
4. Tuinhuis	Advies	-

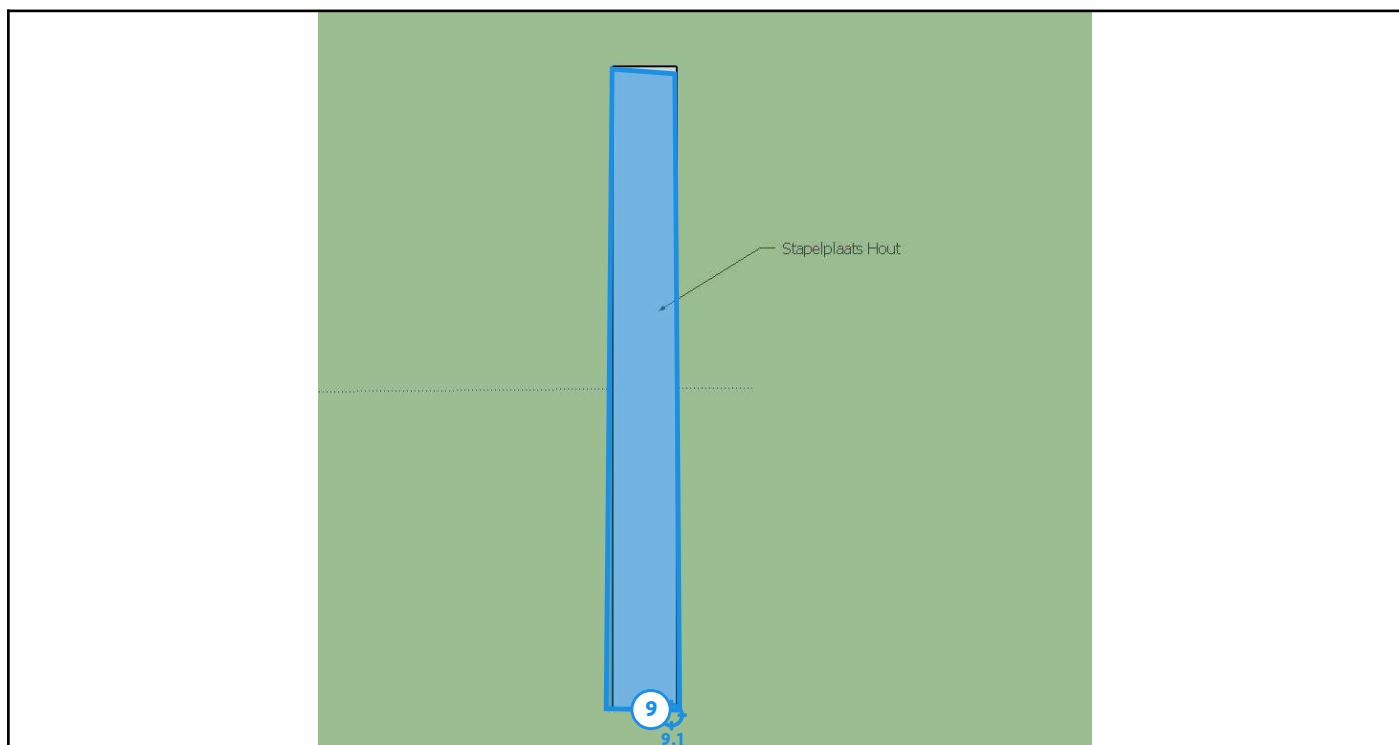
Plan 3.1: Stapelplaats Hout

Beschrijving	Type	Actie
9. Golplaten Stapelplaats Hout	Geen asbest	-
9.1 Code: 9523 - 10	Puntmonster	-

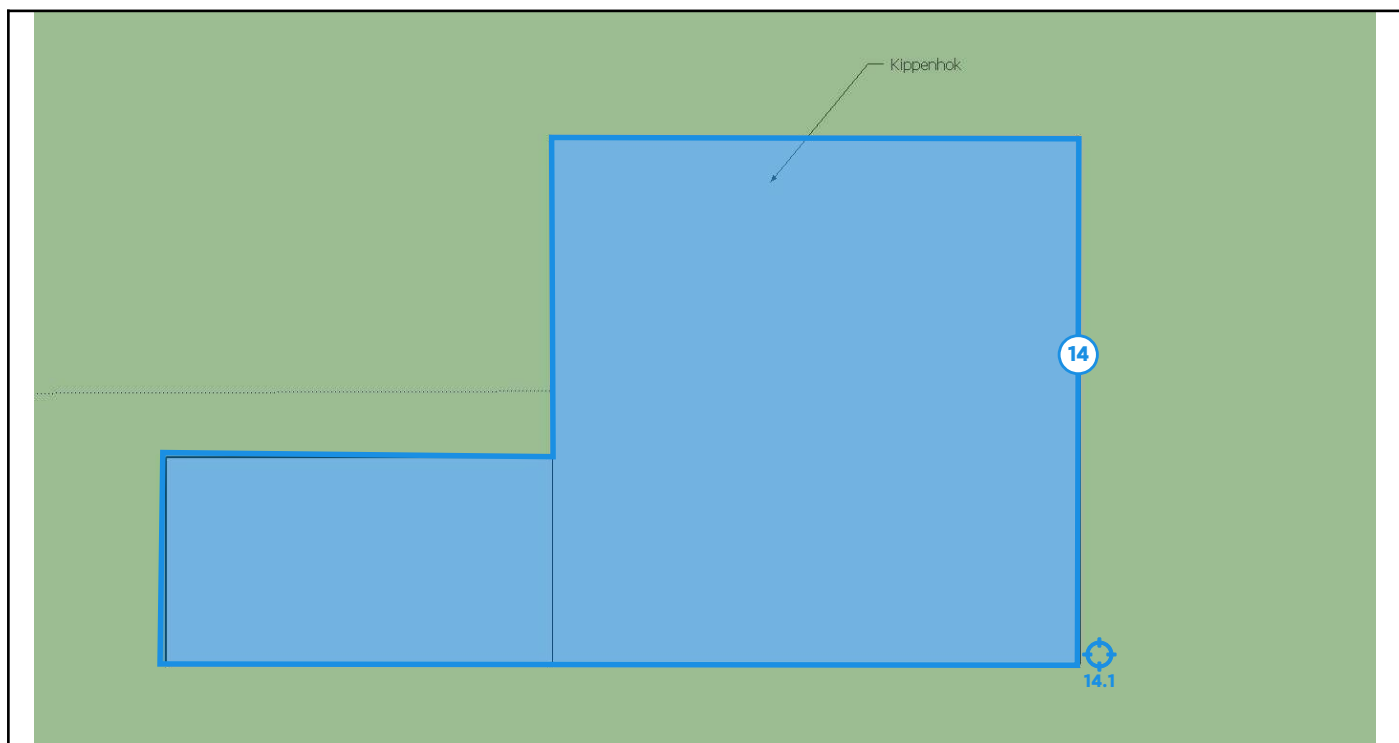
Plan 4.1: Kippenhok

Beschrijving	Type	Actie
14. Roofing Kippenhok - Plat Dak	Geen asbest	-
14.1 Code: 9523 - 5	Mengmonster	-

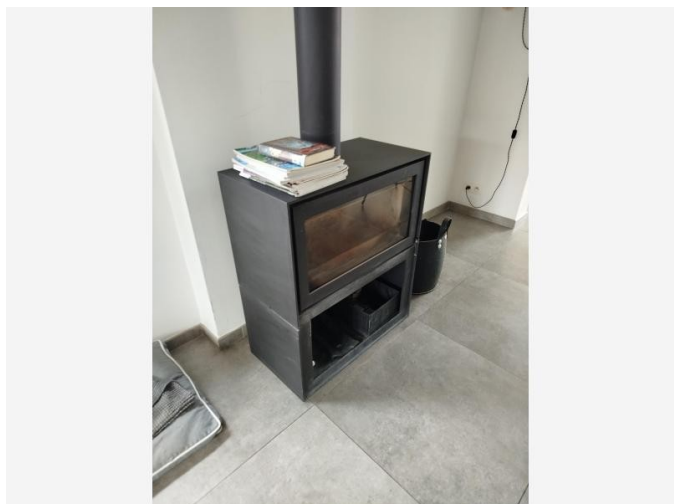
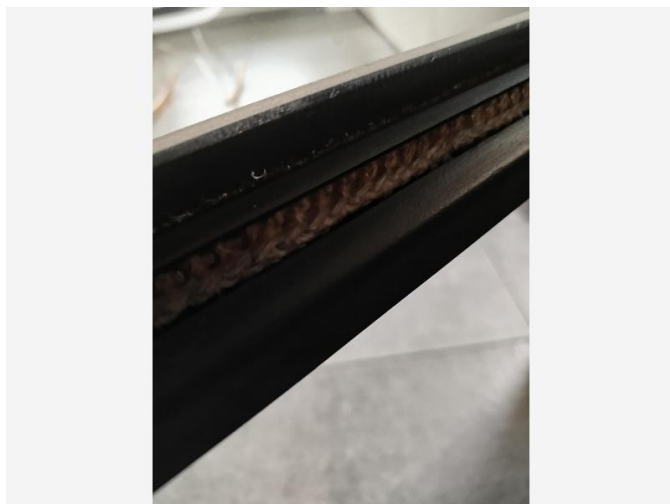
Beschrijving	Koord Kachel
Omgeving	Binnen
Primaire drager	Ruimteverwarming
Bindmiddel van materiaal	Weinig of geen bindmiddel (textiel, bevloeking, ...)
Gebondenheid op basis van bindmiddel	Niet-hechtgebonden
Hoeveelheid (lengte - omtrek - aantal)	• 1,79 m - 2,00 cm - 1 stuk
Totale oppervlakte	0,036 m ²
Identificatiemethode	Vaststelling met monstername
Destructieve handeling voor identificatie	Nee
Opmerking	Deze hoeveelheid is een inschatting.

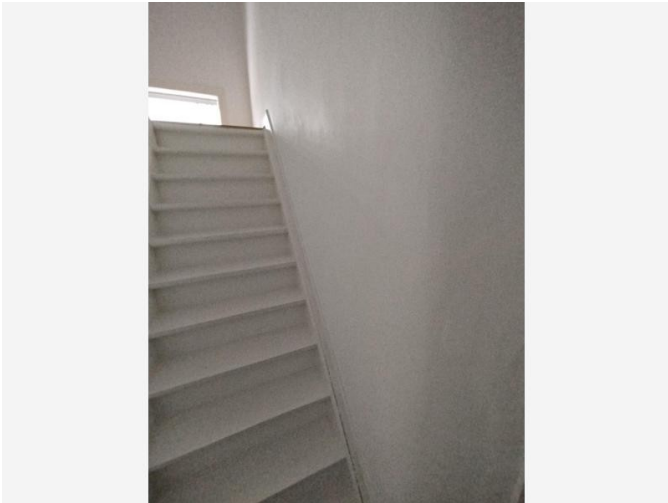
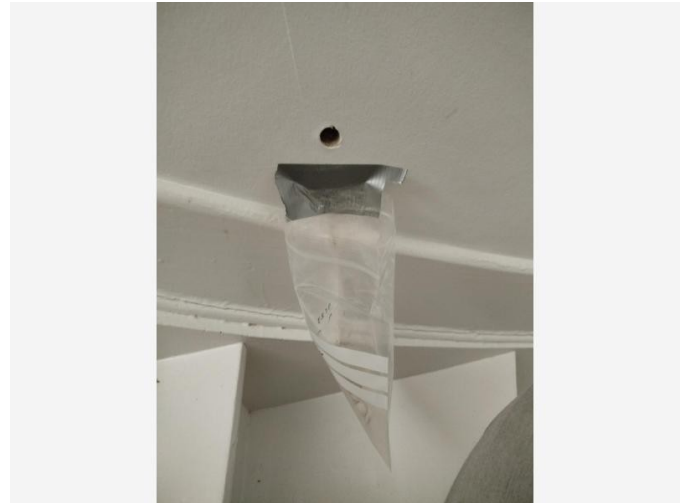
Beschrijving	Pleisterwerk Muren
Omgeving	Binnen
Primaire drager	Dakopening (raam, ...)
Bindmiddel van materiaal	Gips - kalk
Gebondenheid op basis van bindmiddel	Niet-hechtgebonden
Hoeveelheid (oppervlakte - dikte - aantal)	• 421,35 m ² - 1,00 cm - 1 stuk
Totaal volume	4,214 m ³
Identificatiemethode	Vaststelling met monsternamen
Destructieve handeling voor identificatie	Nee
Opmerking	Deze hoeveelheid is een inschatting.

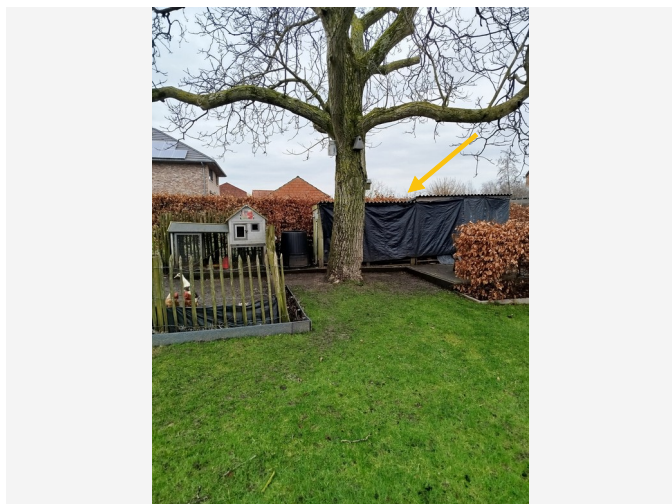
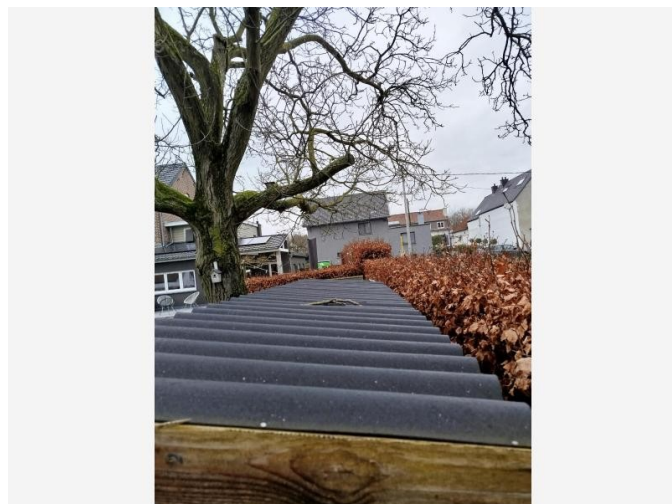
Beschrijving	Golplaten Stapelplaats Hout
Omgeving	Buiten
Primaire drager	Schuin dak
Bindmiddel van materiaal	Bitumen (roofing, teer, asfalt)
Gebondenheid op basis van bindmiddel	Hecht
Hoeveelheid (oppervlakte - aantal)	• 3,60 m ² - 1 stuk
Totale oppervlakte	3,60 m ²
Identificatiemethode	Vaststelling met monsternamen
Destructieve handeling voor identificatie	Nee

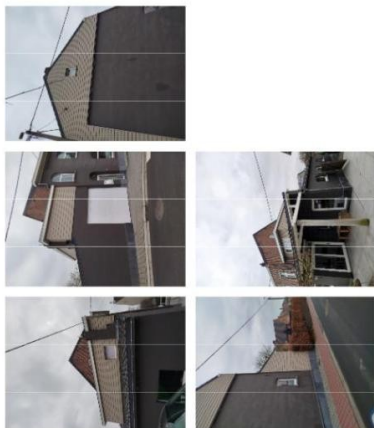
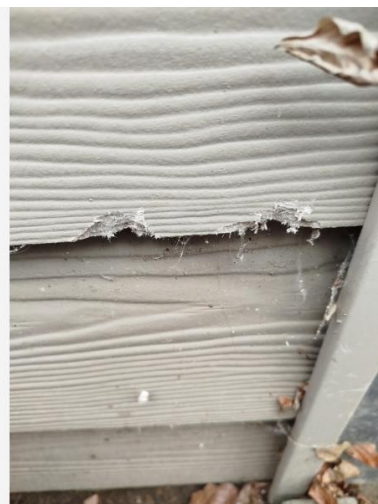
Beschrijving	Gevelbekleding
Omgeving	Buiten
Primaire drager	Wand buitenschil
Bindmiddel van materiaal	Cement
Gebondenheid op basis van bindmiddel	Hecht
Hoeveelheid (oppervlakte - dikte - aantal)	• 15,00 m ² - 1,00 cm - 1 stuk
Totaal volume	0,15 m ³
Identificatiemethode	Vaststelling met monstername
Destructieve handeling voor identificatie	Nee
Opmerking	Deze hoeveelheid is een inschatting.

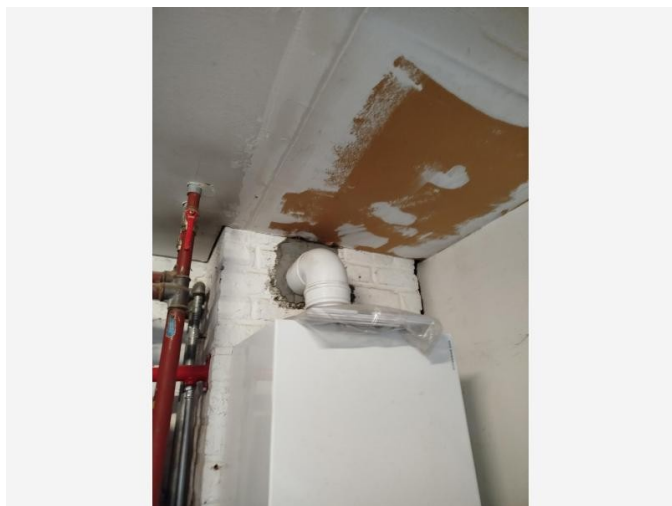
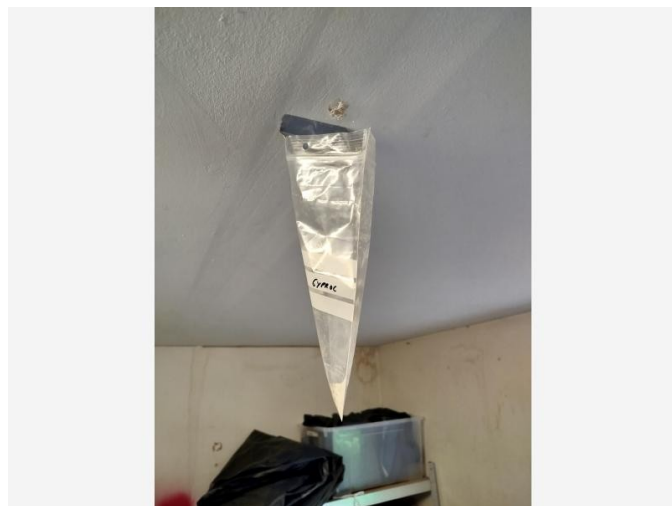
Beschrijving	Naden Plafond Gyproc
Omgeving	Binnen
Primaire drager	Plafond
Bindmiddel van materiaal	Gips - kalk
Gebondenheid op basis van bindmiddel	Niet-hechtgebonden
Hoeveelheid (oppervlakte - dikte - aantal)	• 0,10 m ² - 0,20 cm - 1 stuk
Totaal volume	< 0,001 m ³
Identificatiemethode	Vaststelling met monsternamen
Destructieve handeling voor identificatie	Nee
Opmerking	Deze hoeveelheid is een inschatting.

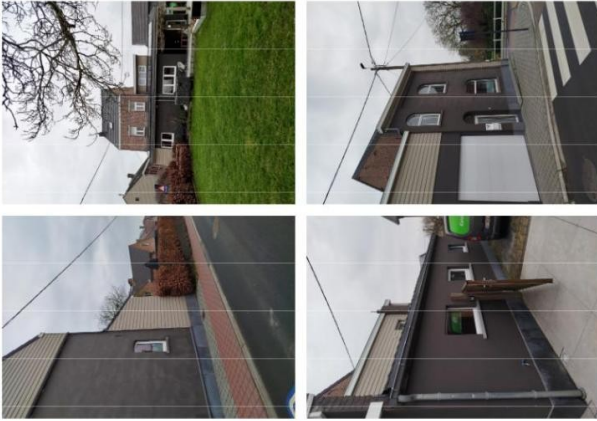
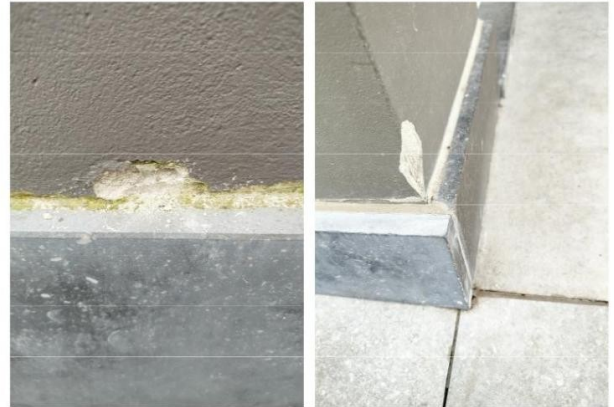
Beschrijving	Crepi Woning
Omgeving	Buiten
Primaire drager	Wand buitenschil
Bindmiddel van materiaal	Cement
Gebondenheid op basis van bindmiddel	Hecht
Hoeveelheid (gewicht - aantal)	<ul style="list-style-type: none">• 1.500,00 kg - 1 stuk
Totaal gewicht	1.500,00 kg
Identificatiemethode	Vaststelling met monstername
Destructieve handeling voor identificatie	Nee
Opmerking	Deze hoeveelheid is een inschatting.

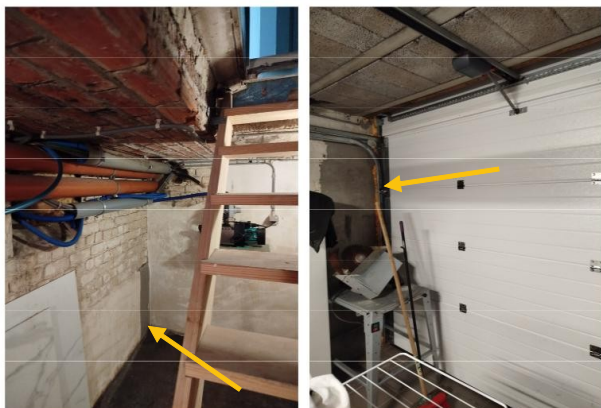
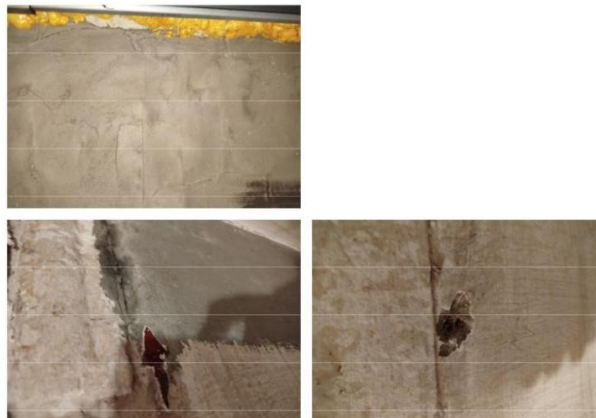
Beschrijving	Cementering Garage en Kelder
Omgeving	Binnen
Primaire drager	Binnenwand
Bindmiddel van materiaal	Cement
Gebondenheid op basis van bindmiddel	Hecht
Hoeveelheid (gewicht - aantal)	<ul style="list-style-type: none">• 250,00 kg - 1 stuk
Totaal gewicht	250,00 kg
Identificatiemethode	Vaststelling met monstername
Destructieve handeling voor identificatie	Nee
Opmerking	Deze hoeveelheid is een inschatting.

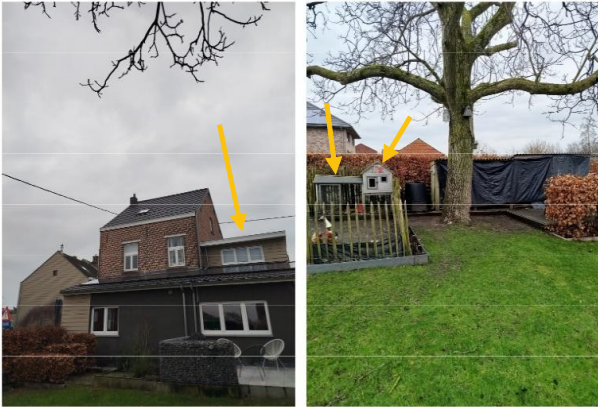
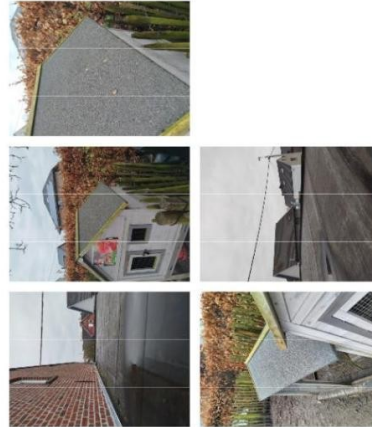
Beschrijving	Roofing Kippenhok - Plat Dak
Omgeving	Buiten
Primaire drager	Plat dak
Bindmiddel van materiaal	Bitumen (roofing, teer, asfalt)
Gebondenheid op basis van bindmiddel	Hecht
Hoeveelheid (oppervlakte - aantal)	• 37,48 m ² - 1 stuk
Totale oppervlakte	37,48 m ²
Identificatiemethode	Vaststelling met monsternamen
Destructieve handeling voor identificatie	Nee
