Asbestinventarisatetest

Borreweg 39, 1500 Halle

Attestnummer : 20241109-000012.000

Niet-asbestveilig

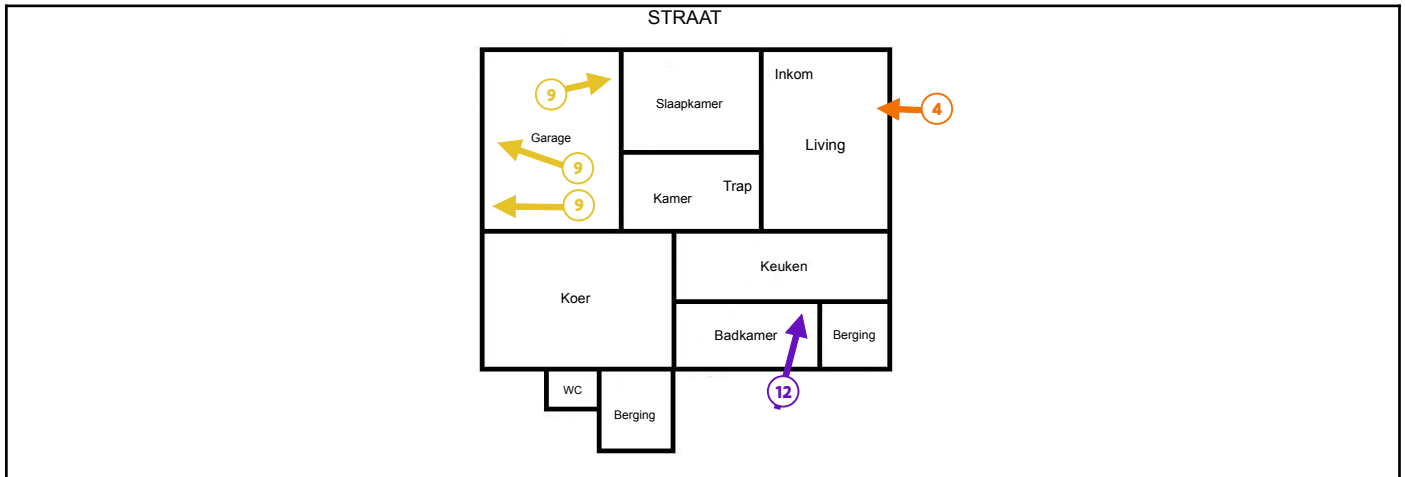
Plan 1.1: Woning plan - Gelijkvloers

Beschrijving	Type	Actie
4. Koord in kachel - Living	Asbestmateriaal	Verwijderen
9. Elektrische infrastructuur in kunststof Bakeliet - Garage	Asbestmateriaal	Zorgvuldig beheren
12. Boiler - Badkamer	Advies	-

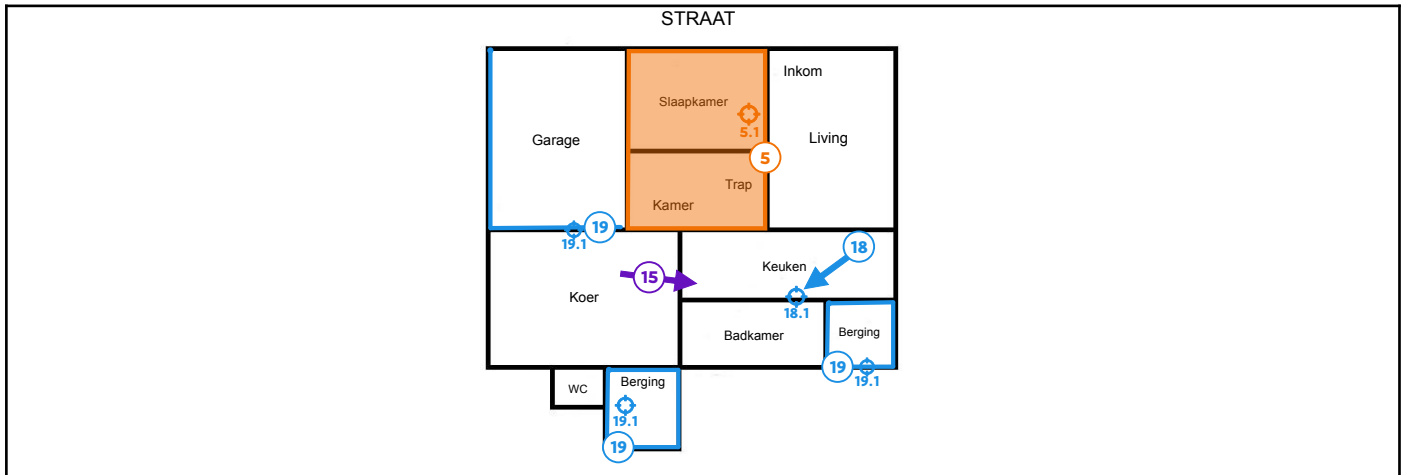
Plan 1.2: Woning plan - Gelijkvloers

Beschrijving	Type	Actie
5. Vinylzeil met kartonnen onderlaag	Asbestmateriaal	Verwijderen
5.1 Code: MM02	Puntmonster	-
15. Kachel in keuken	Advies	-
18. Coating onder spoelbak - Keuken	Geen asbest	-
18.1 Code: MM03	Puntmonster	-
19. Smeerlaag in cement - GV	Geen asbest	-
19.1 Code: MM04	Mengmonster	-

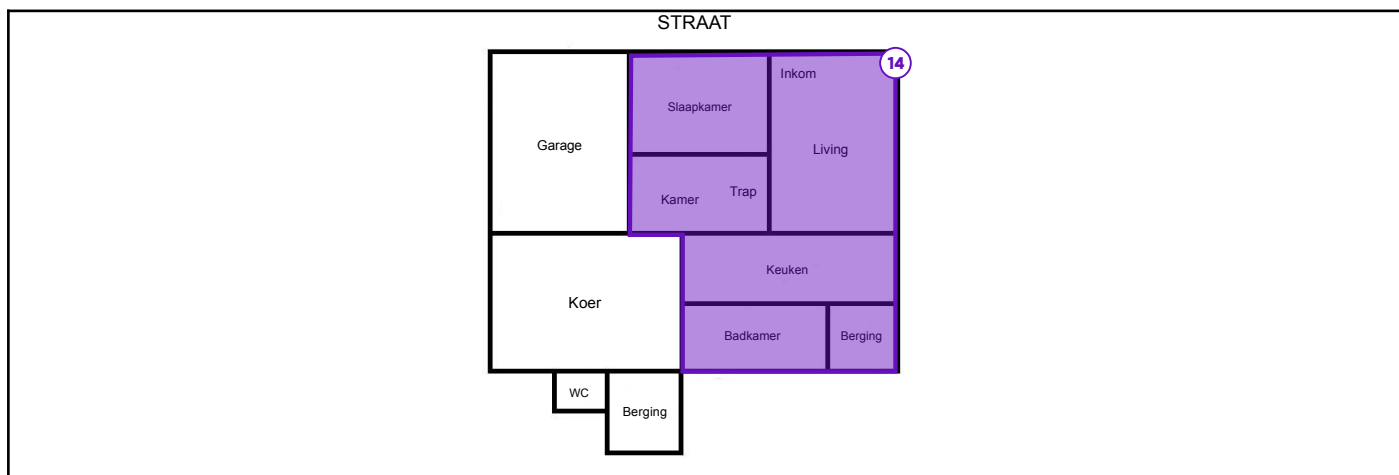
Plan 1.3: Woning plan - Gelijkvloers

Beschrijving	Type	Actie
14. Pleisterwerk plafond	Advies	-

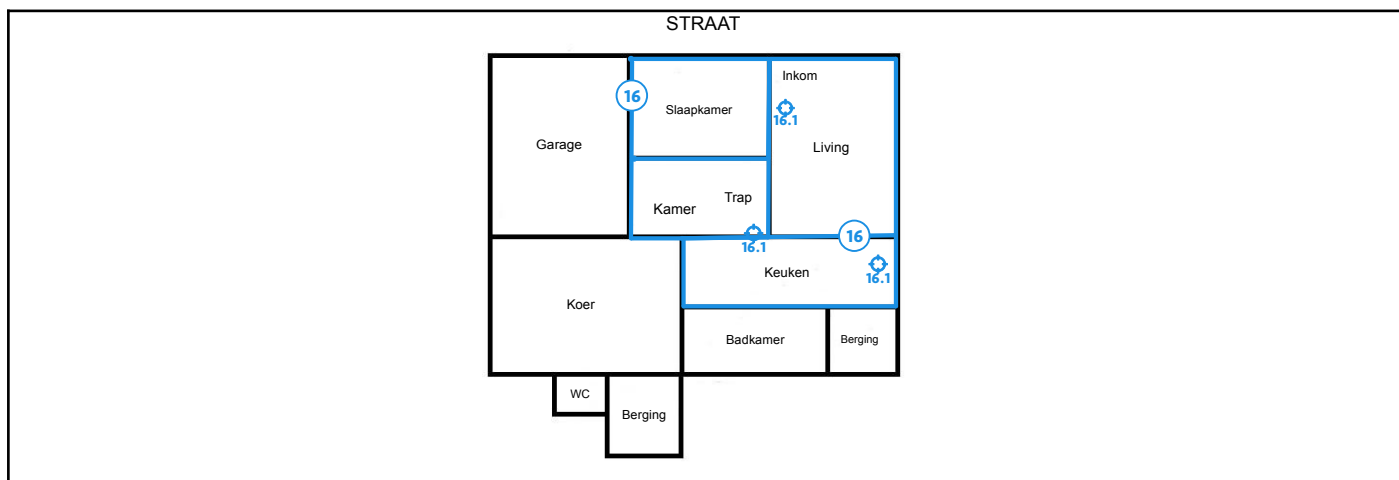
Plan 1.4: Woning plan - Gelijkvloers

Beschrijving	Type	Actie
16. Pleisterwerk muren	Geen asbest	-
16.1 Code: MM01	Mengmonster	-

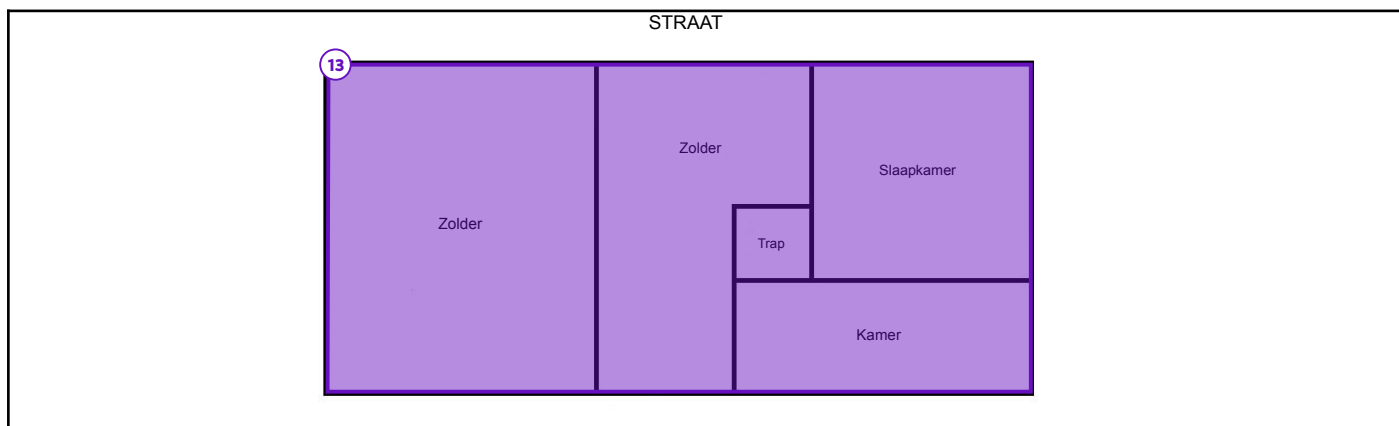
Plan 1.5: Woning plan - Verdiep 1

Beschrijving	Type	Actie
13. Onderdak woning	Advies	-

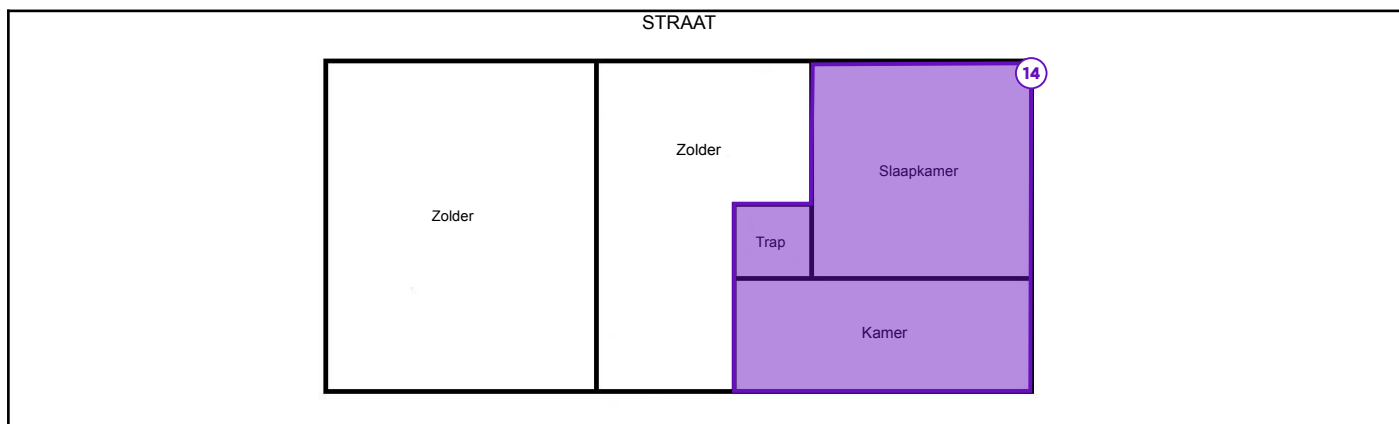
Plan 1.6: Woning plan - Verdiep 1

Beschrijving	Type	Actie
14. Pleisterwerk plafond	Advies	-

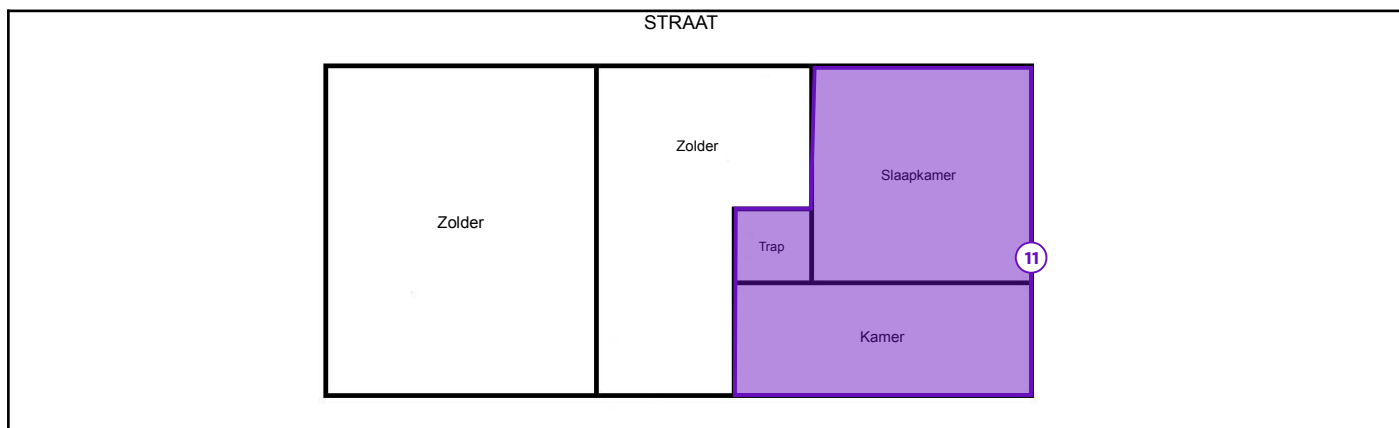
Plan 1.7: Woning plan - Verdiep 1

Beschrijving	Type	Actie
11. Vloerzeil niet verdacht - VD1	Advies	-

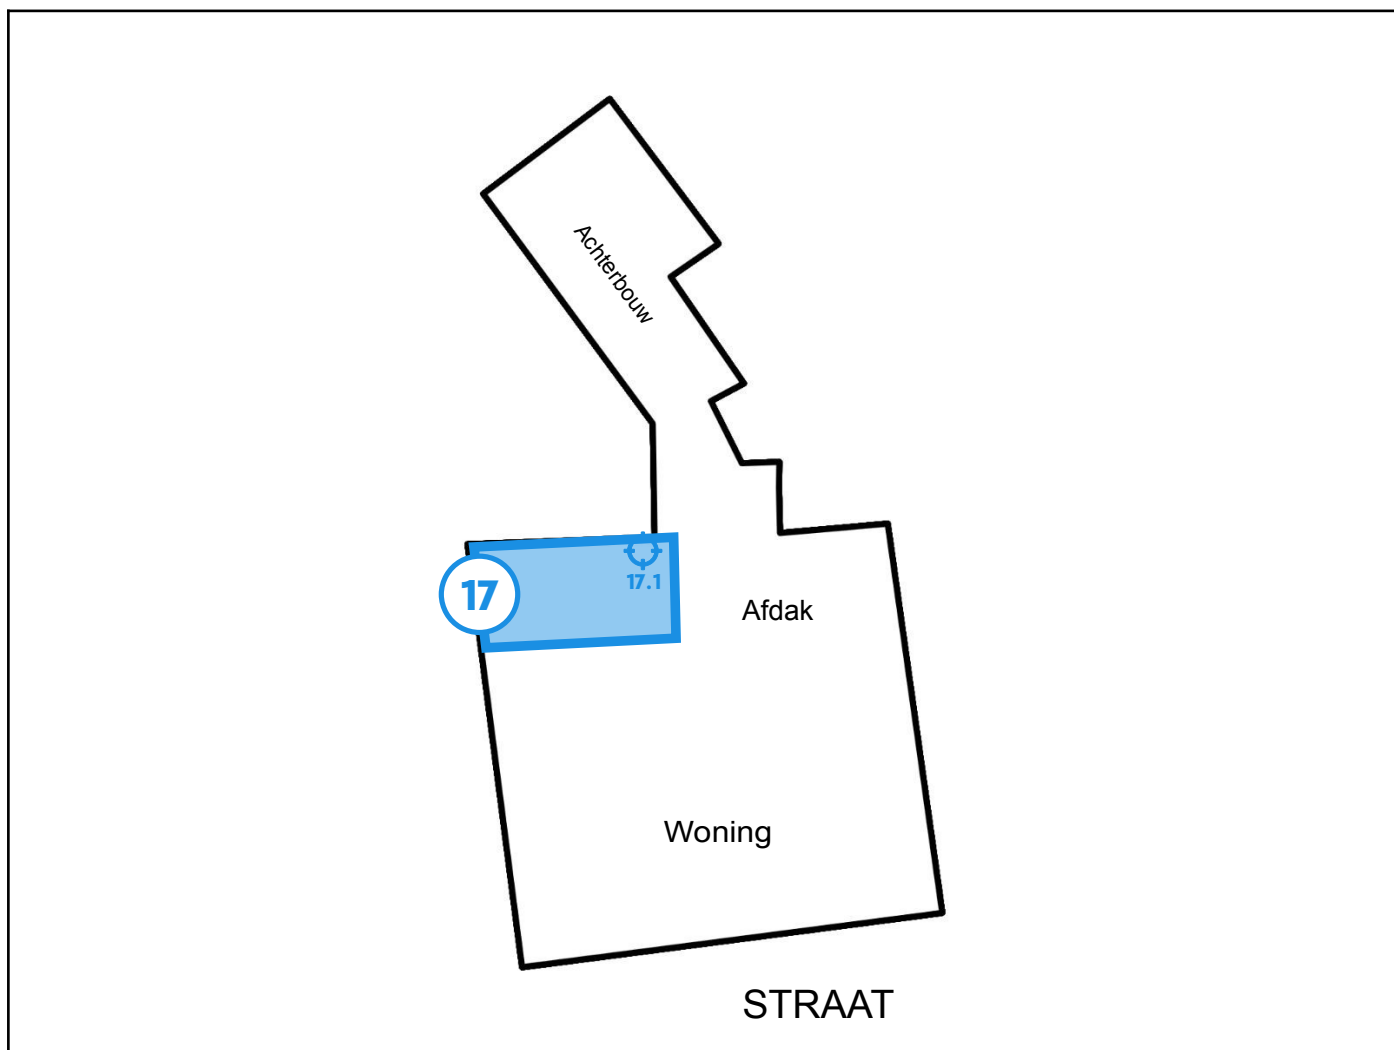
Plan 1.9: Woning + achterbouw plan - Dak

Beschrijving	Type	Actie
17. Roofing plat dak	Geen asbest	-
17.1 Code: MM05	Puntmonster	-

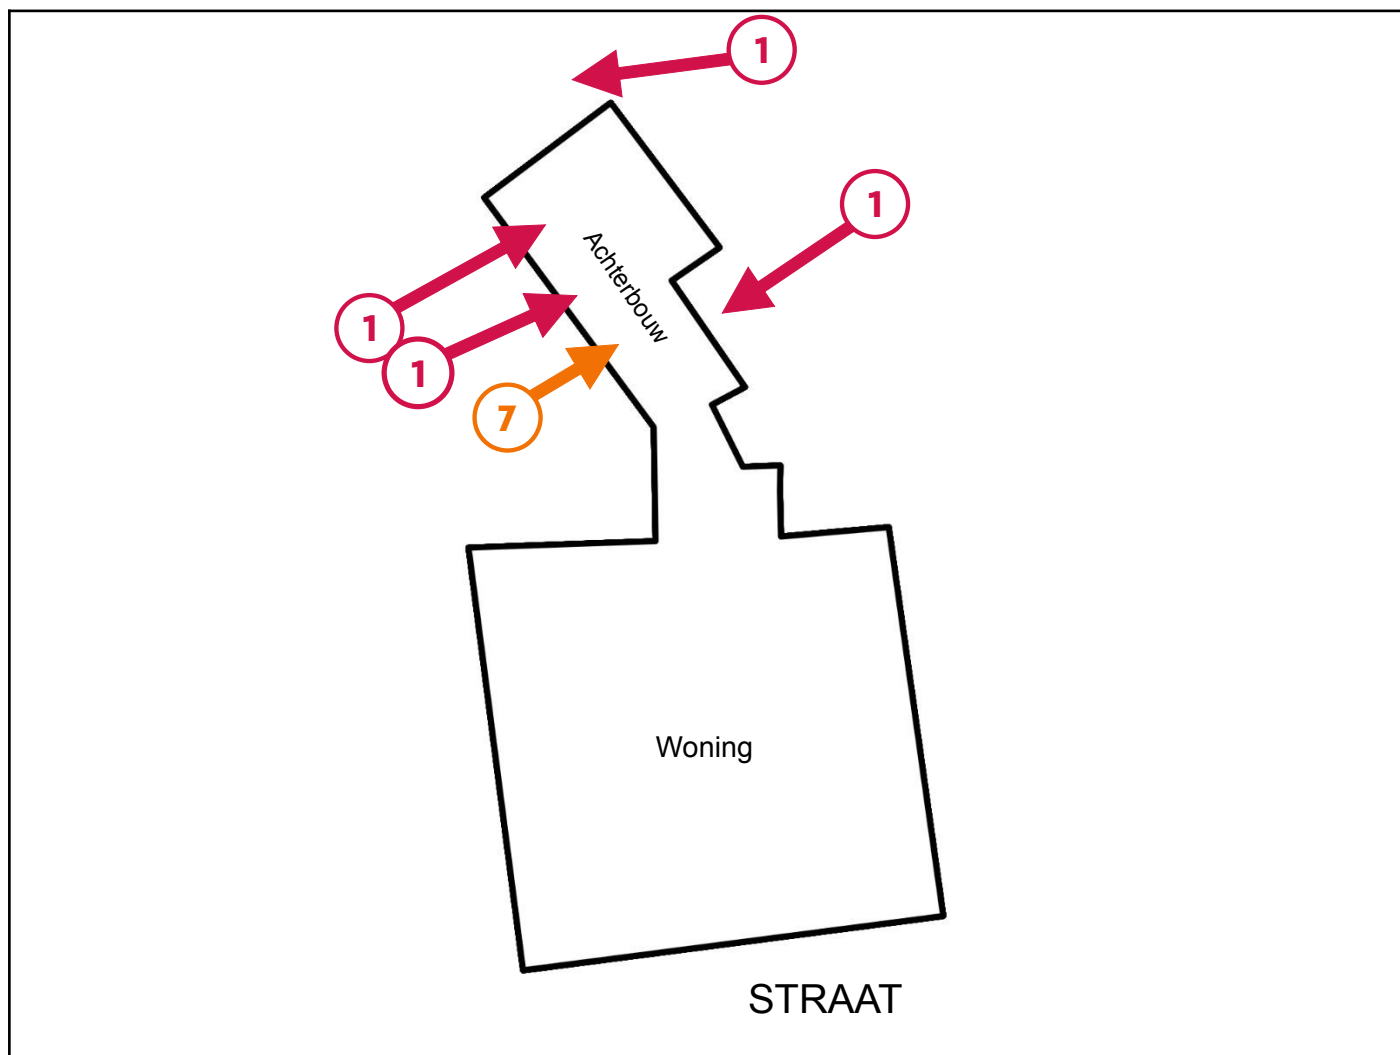
Plan 1.10: Woning + achterbouw plan

Beschrijving	Type	Actie
1. Plaat type menuiserie	Asbestmateriaal	Dringend verwijderen
7. Plaat type menuiserie hok	Asbestmateriaal	Verwijderen

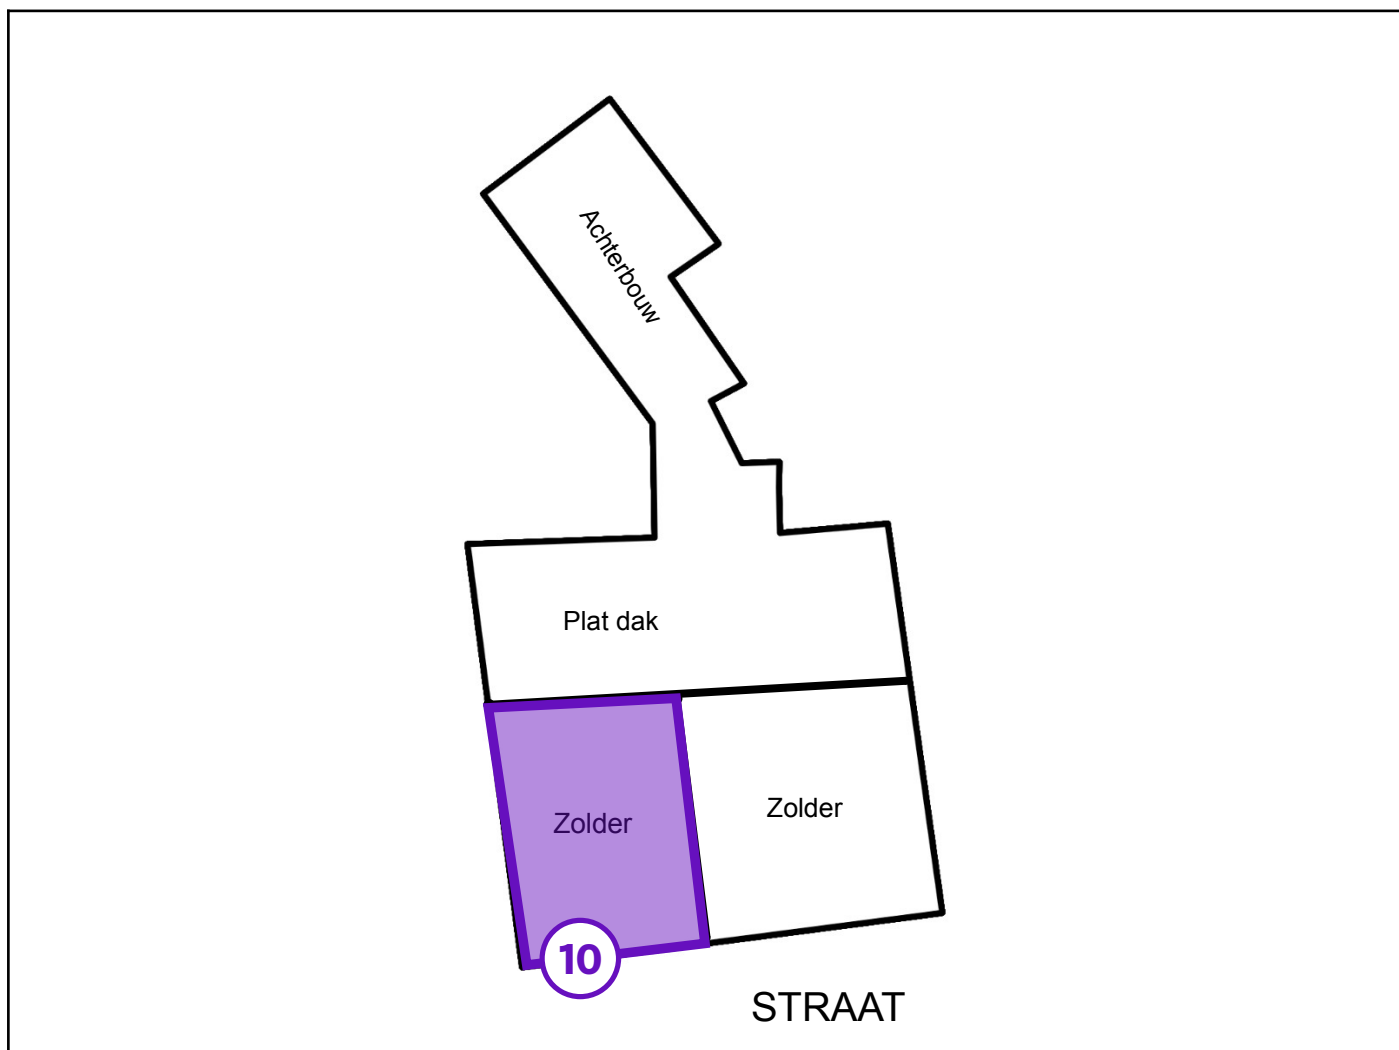
Plan 1.11: Woning + achterbouw plan - Zolder - VD2

Beschrijving	Type	Actie
10. Zolderverdieping - VD2	Beperking	-

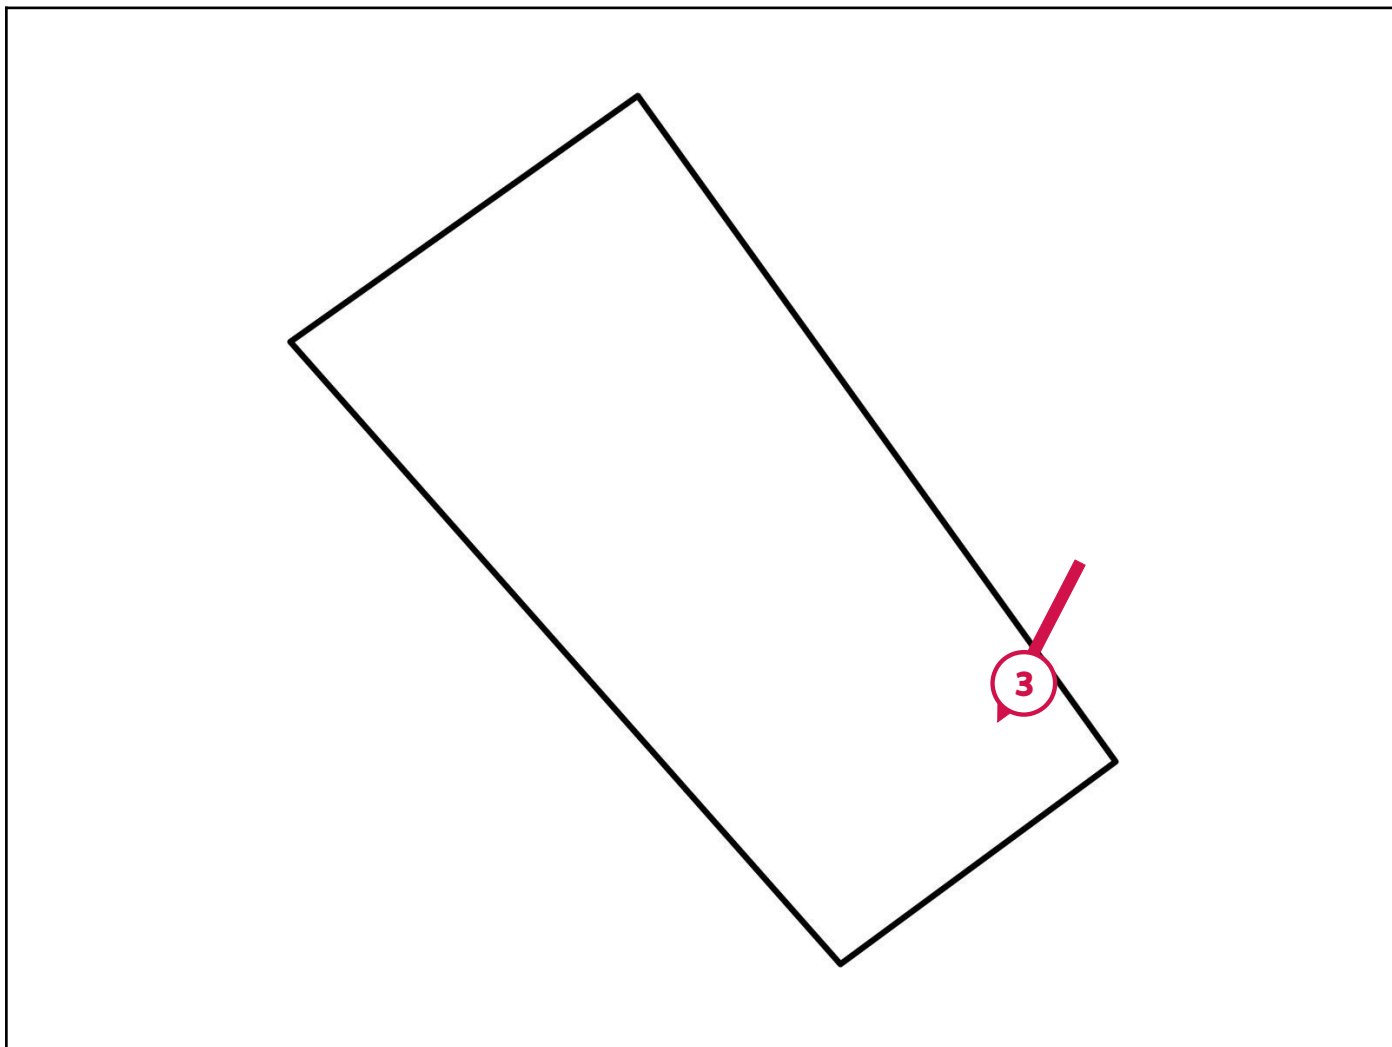
Plan 7.1: Opslag plan

Beschrijving	Type	Actie
3. Golfplaten in vezelcement	Asbestmateriaal	Dringend verwijderen

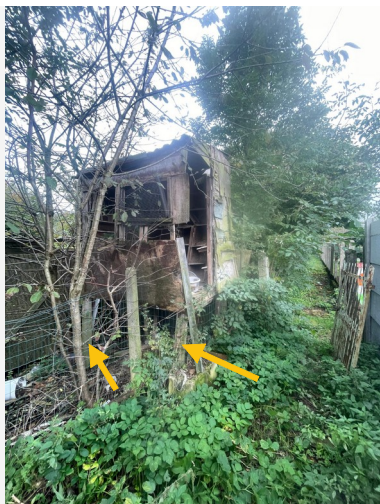
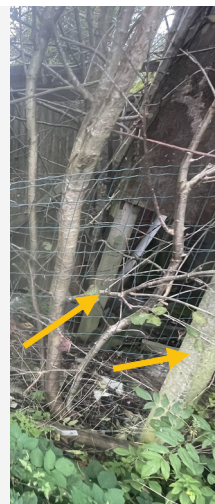
Beschrijving	Plaat type menuiserie hok
Omgeving	Buiten
Primaire drager	Inrichting (meubilair, ...)
Asbestmateriaal	Plaat, paneel, tablet - Type Menuiserie
Bindmiddel van asbestmateriaal	Cement
Gebondenheid op basis van bindmiddel	Hecht
Hoeveelheid (oppervlakte - dikte - aantal)	<ul style="list-style-type: none">• 20,00 m² - 0,50 cm - 1 stuk
Totaal volume	0,10 m ³
Eenvoudig bereikbaar	Ja
Bevestigingswijze	<ul style="list-style-type: none">• Geschroefd• Genageld, geniet
Identificatiemethode	Vaststelling zonder monsternamen
Destructieve handeling voor identificatie	Nee
Opmerking	Het betreft plaat type menuiserie tegen hok + schappen/legplanken in hok. Hoeveelheid is een inschatting.

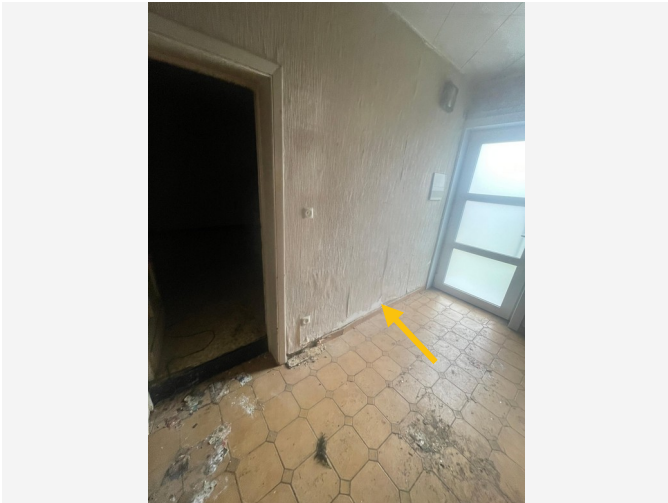
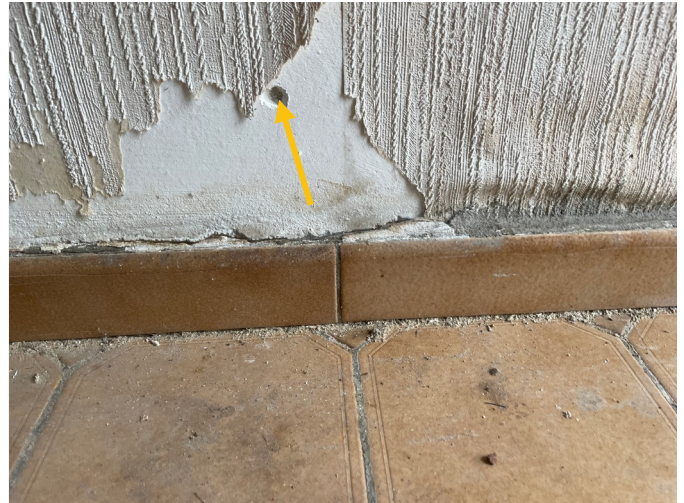
Fiche 16: Pleisterwerk muren

Geen asbest

Beschrijving	Pleisterwerk muren
Omgeving	Binnen
Primaire drager	Binnenwand
Bindmiddel van materiaal	Gips - kalk
Gebondenheid op basis van bindmiddel	Niet-hechtgebonden
Hoeveelheid (oppervlakte - dikte - aantal)	• 100,00 m ² - 1,00 cm - 1 stuk
Totaal volume	1,00 m ³
Identificatiemethode	Vaststelling met monsternamen
Destructieve handeling voor identificatie	Nee
Opmerking	Monsters genomen in trappenhal, keuken en living. Geen aparte stookruimte aanwezig. Geen pleisterwerk in badkamer. Trappenhal zeer dun laagje pleisterwerk. Verdiep 1 volledig in valse binnenwanden. Hoeveelheid is een inschatting.

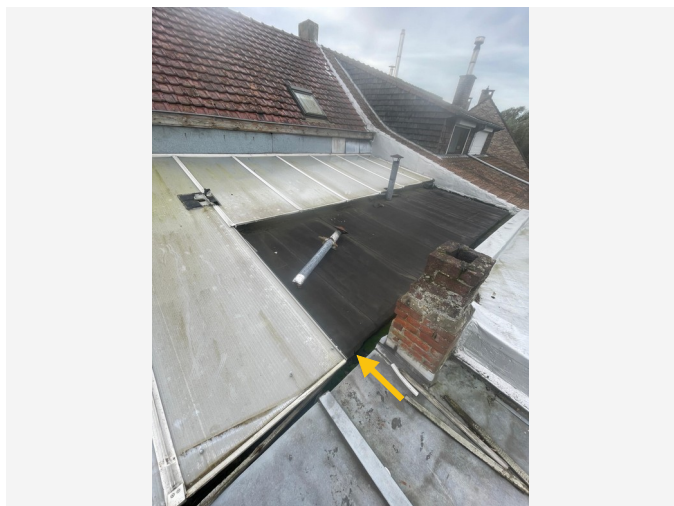
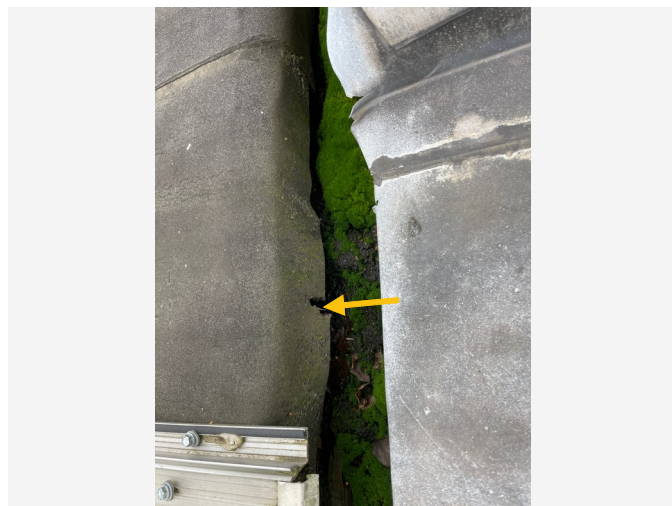
Beschrijving	Roofing plat dak
Omgeving	Buiten
Primaire drager	Plat dak
Bindmiddel van materiaal	Bitumen (roofing, teer, asfalt)
Gebondenheid op basis van bindmiddel	Hecht
Hoeveelheid (oppervlakte - aantal)	• 20,00 m ² - 1 stuk
Totale oppervlakte	20,00 m ²
Identificatiemethode	Vaststelling met monstername
Destructieve handeling voor identificatie	Nee
Opmerking	Bovenste laag roofing is niet asbesthoudend (zie labo-analyse). Mogelijks oudere roofing aanwezig onder bovenste roofinglaag. Destructief onderzoek is noodzakelijk om onderliggende lagen te analyseren. Hoeveelheid is een inschatting.

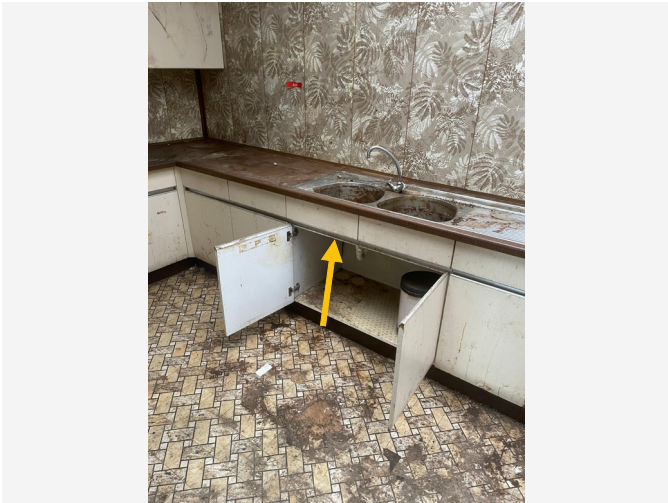
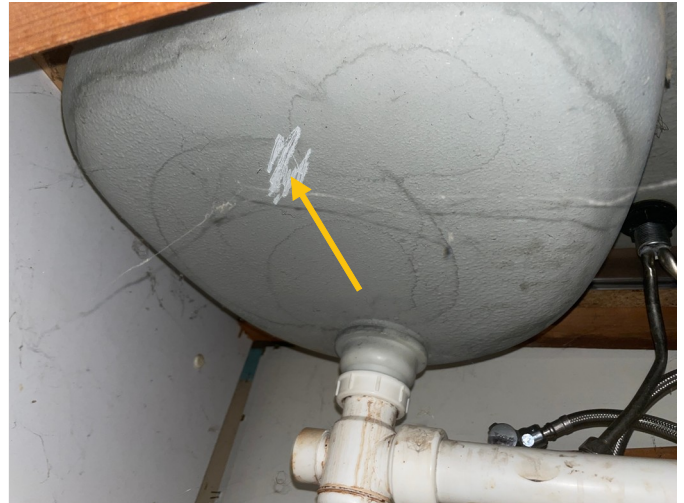
Beschrijving	Coating onder spoelbak - Keuken
Omgeving	Binnen
Primaire drager	Sanitaire infrastructuur en uitrusting (toe- en afvoer)
Bindmiddel van materiaal	Kunststof of -hars
Gebondenheid op basis van bindmiddel	Hecht
Hoeveelheid (oppervlakte - aantal)	• 2,00 m ² - 1 stuk
Totale oppervlakte	2,00 m ²
Identificatiemethode	Vaststelling met monstername
Destructieve handeling voor identificatie	Nee
Opmerking	Hoeveelheid is een inschatting.
