# Asbestinventarisatetest

Gaspar Schetzstraat 3, 2280 Grobbendonk

Attestnummer : 20250310-000348.000

Uitgegeven op : 10.03.2025

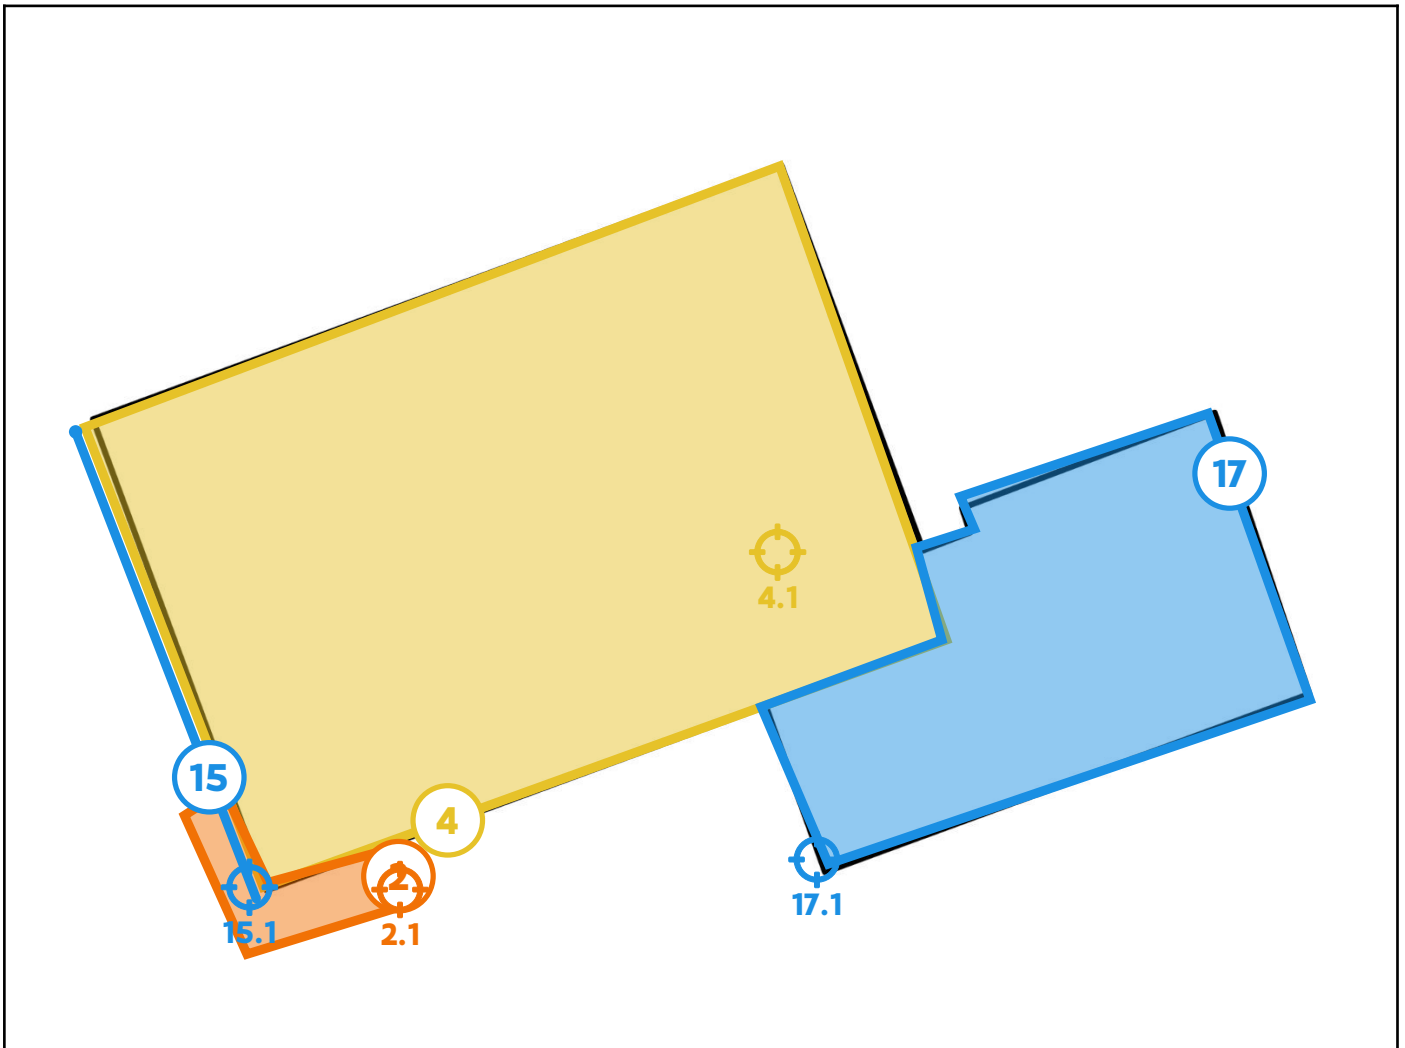
## Plan 1.1: Hoofdgebouw plan

Beschrijving	Type	Actie
2. Leien erker	Asbestmateriaal	Verwijderen
2.1 Code: 11	Puntmonster	-
4. Onderdak	Asbestmateriaal	Zorgvuldig beheren
4.1 Code: 12	Puntmonster	-
15. Waterkering	Geen asbest	-
15.1 Code: 14	Puntmonster	-
17. Roofing	Geen asbest	-

17.1 Code: 8	Puntmonster	-
--------------	-------------	---

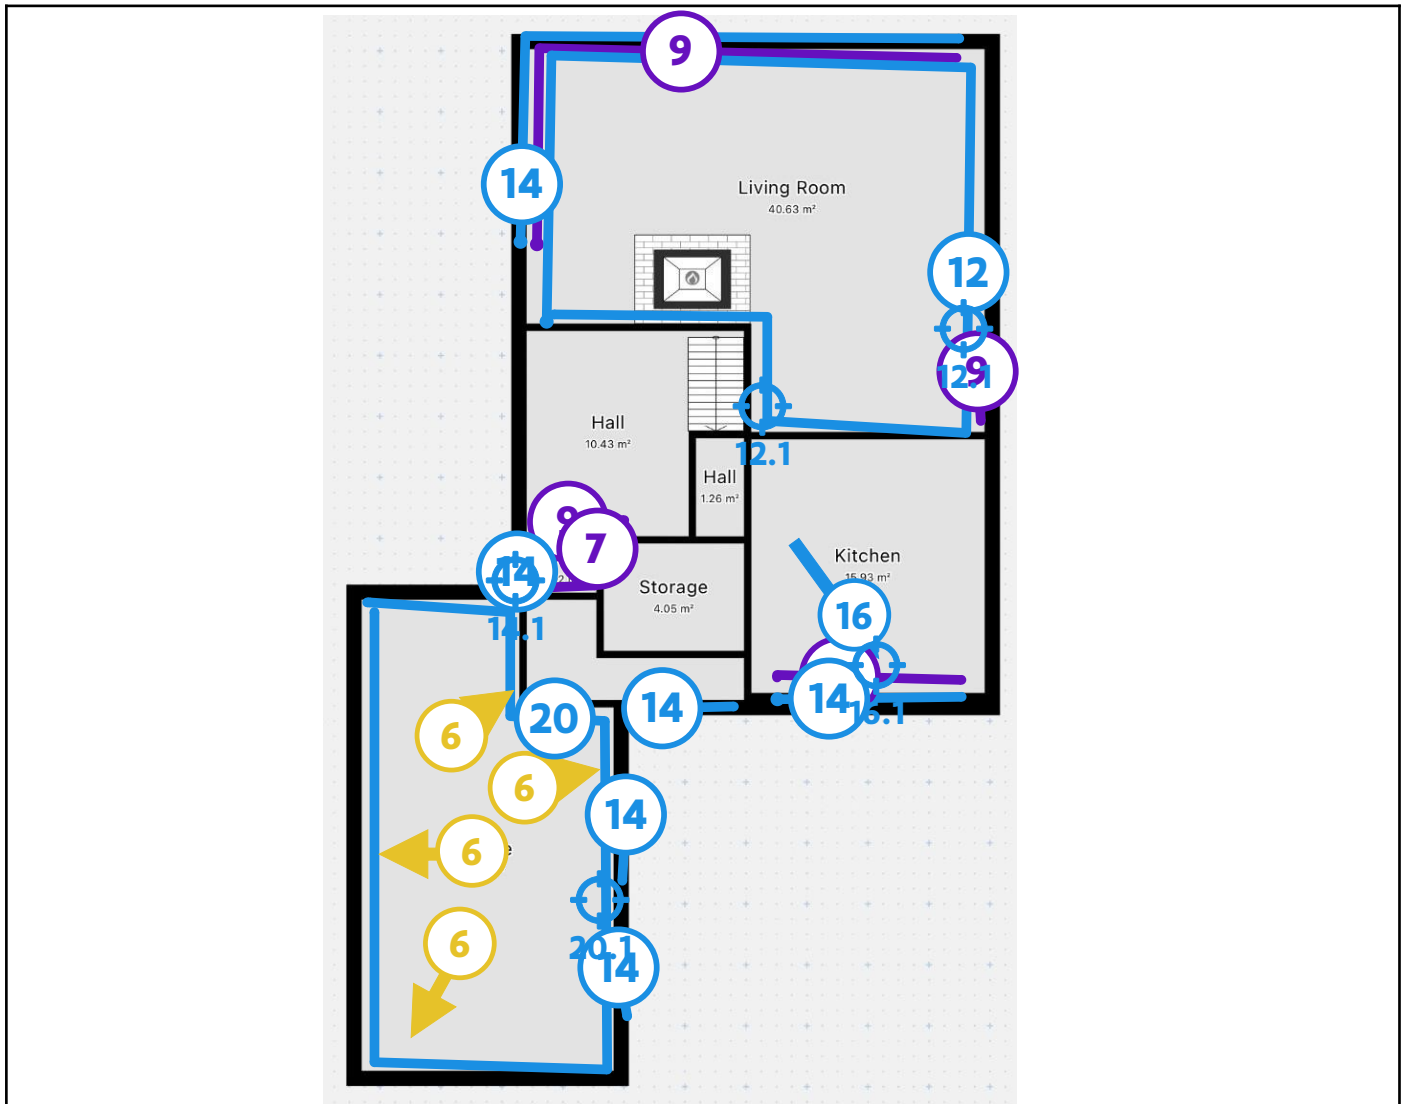
## Plan 1.2: Gelijkvloers

Beschrijving	Type	Actie
6. Bakeliet schakelaars	Asbestmateriaal	Zorgvuldig beheren
7. Tegellijm niet zichtbaar.	Advies	-
9. Tabletten	Advies	-
12. Sierrand woonkamer	Geen asbest	-
12.1 Code: 3	Mengmonster	-
14. Stopverf	Geen asbest	-

14.1 Code: 5	Puntmonster	-
16. Ontdreuningsplaat spoelbak	Geen asbest	-
16.1 Code: 13	Puntmonster	-
20. Cement afwerking	Geen asbest	-
20.1 Code: 4	Mengmonster	-

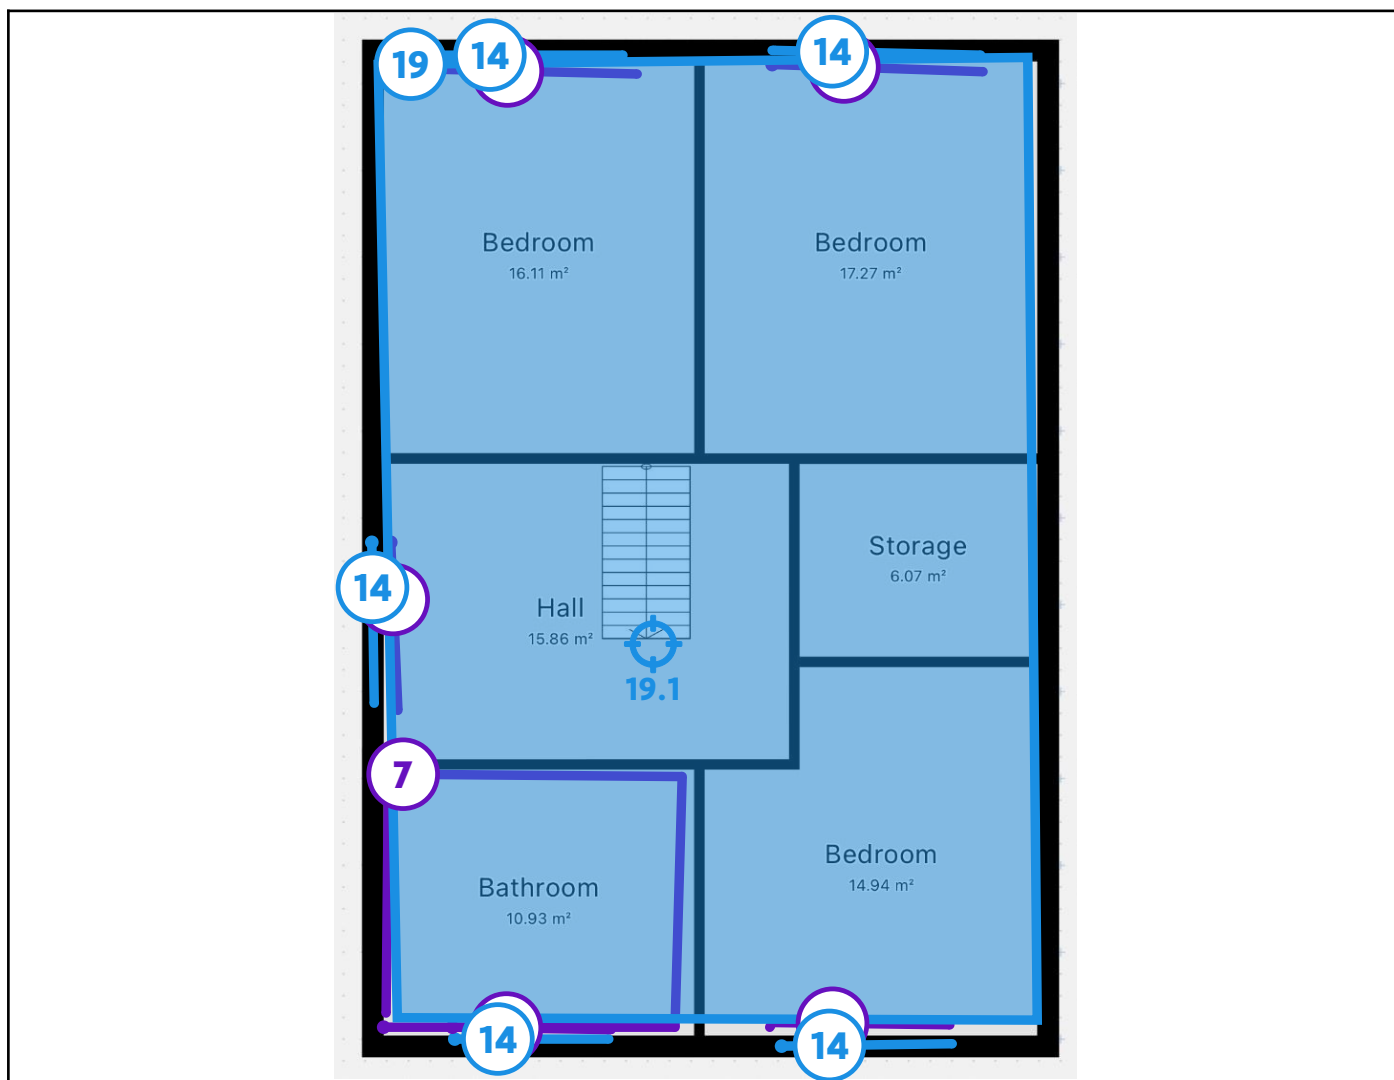
## Plan 1.3: Verdieping

Beschrijving	Type	Actie
7. Tegellijn niet zichtbaar.	Advies	-
9. Tabletten	Advies	-
14. Stopverf	Geen asbest	-
19. Vloerzeil verdieping	Geen asbest	-
19.1 Code: 9	Puntmonster	-

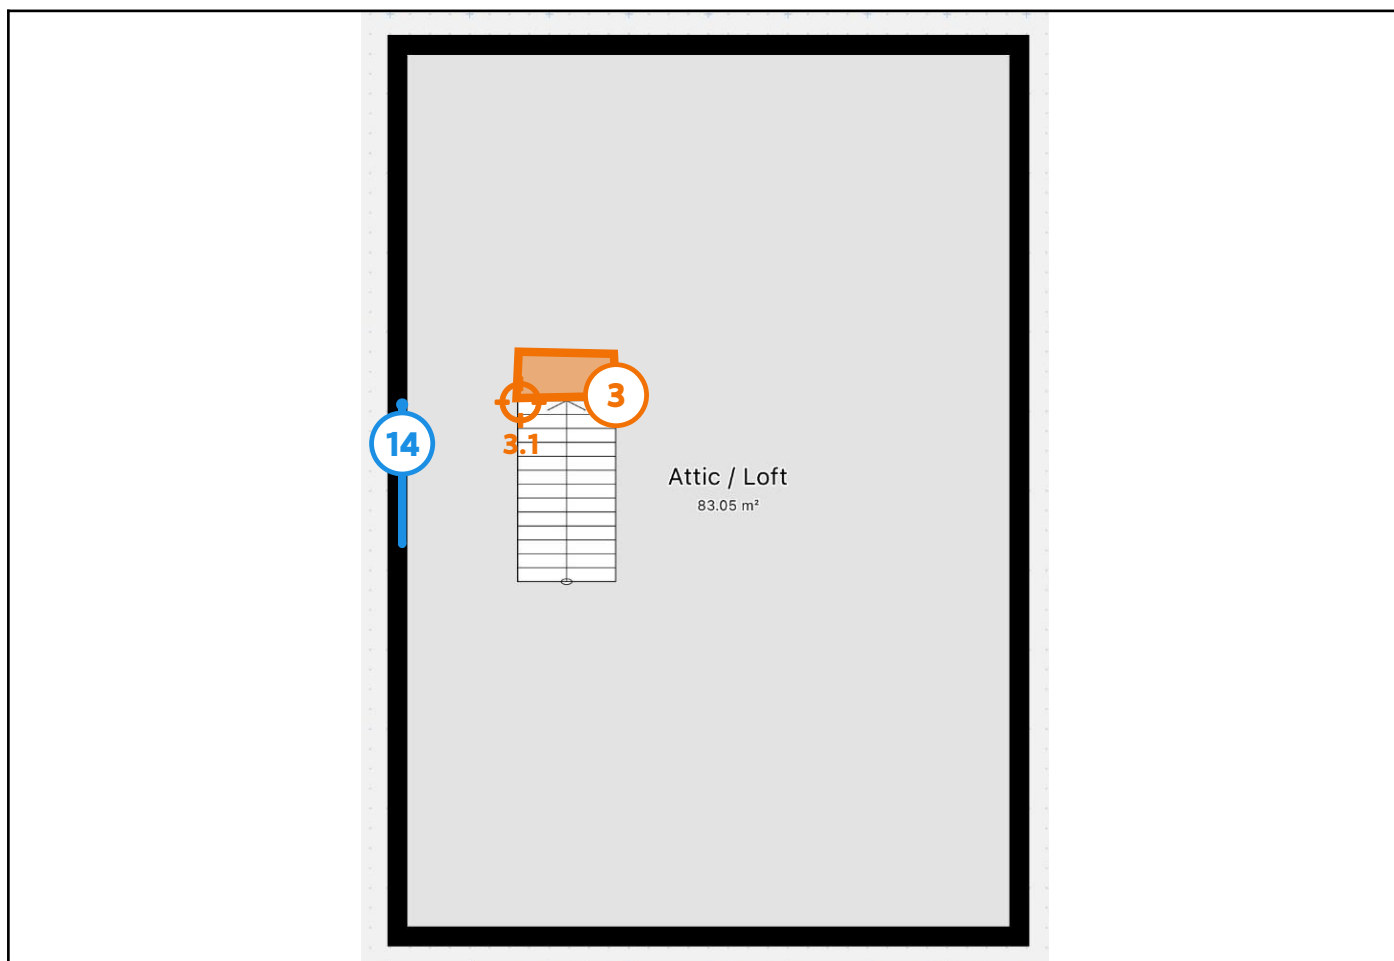
## Plan 1.4: Zolder

Beschrijving	Type	Actie
3. Vinylvloer zolder	Asbestmateriaal	Verwijderen
3.1 Code: 10	Puntmonster	-
14. Stopverf	Geen asbest	-

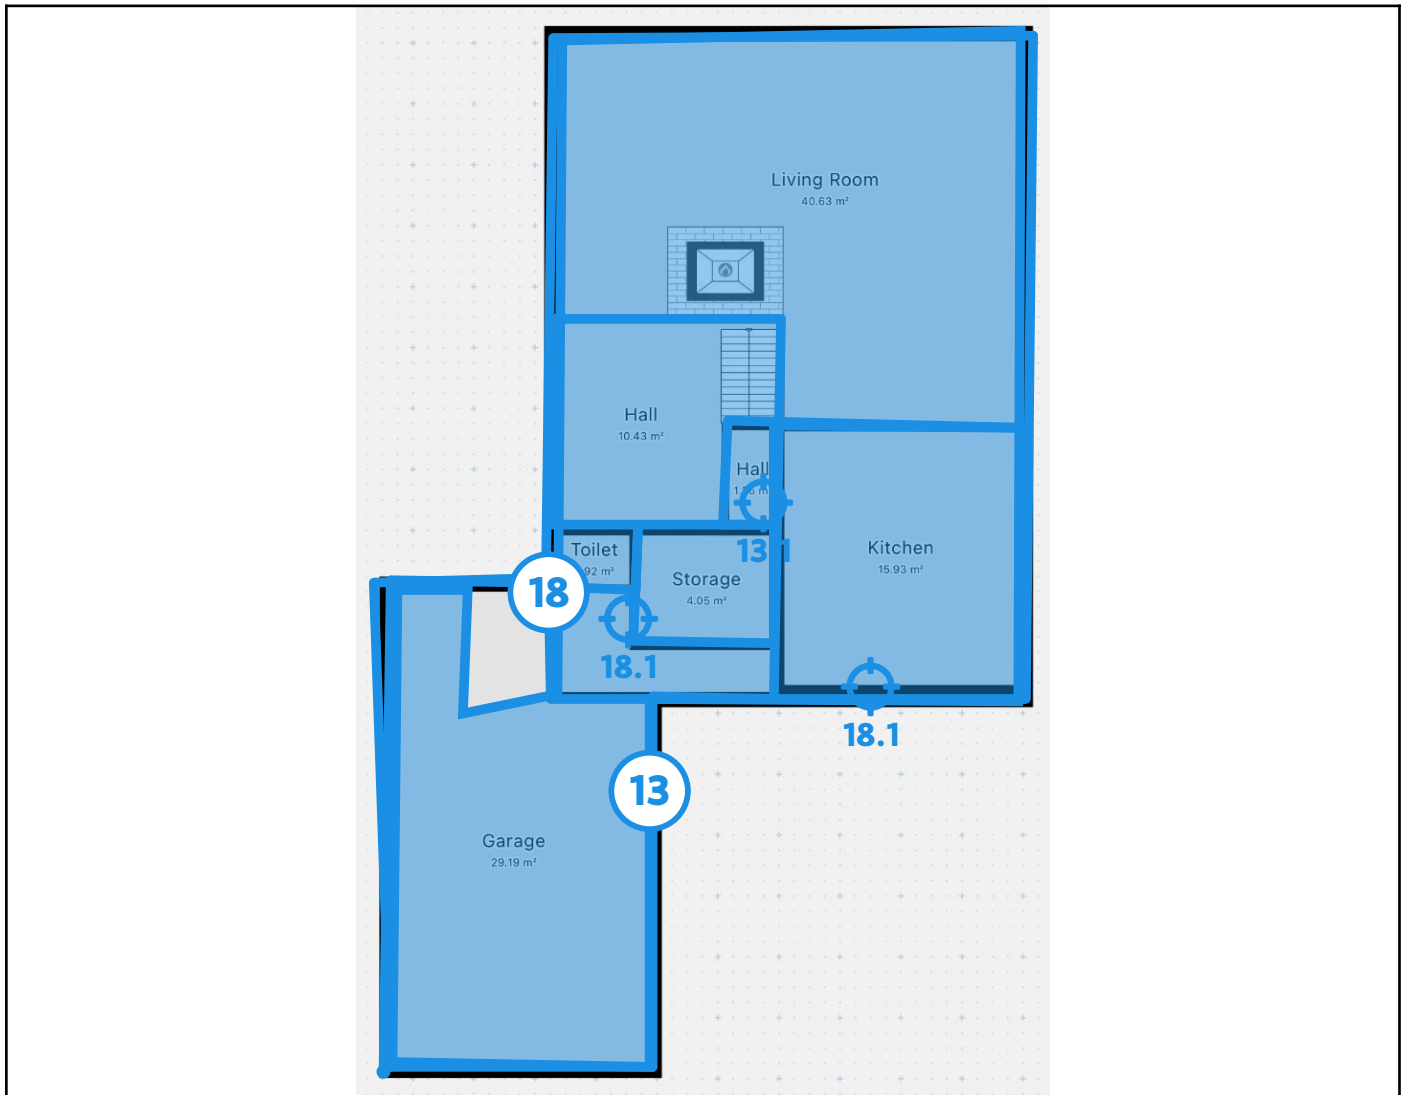
## Plan 1.5: Gelijkvloers

Beschrijving	Type	Actie
13. Plafondpleister	Geen asbest	-
13.1 Code: 2	Mengmonster	-
18. Muurpleister	Geen asbest	-
18.1 Code: 1	Mengmonster	-

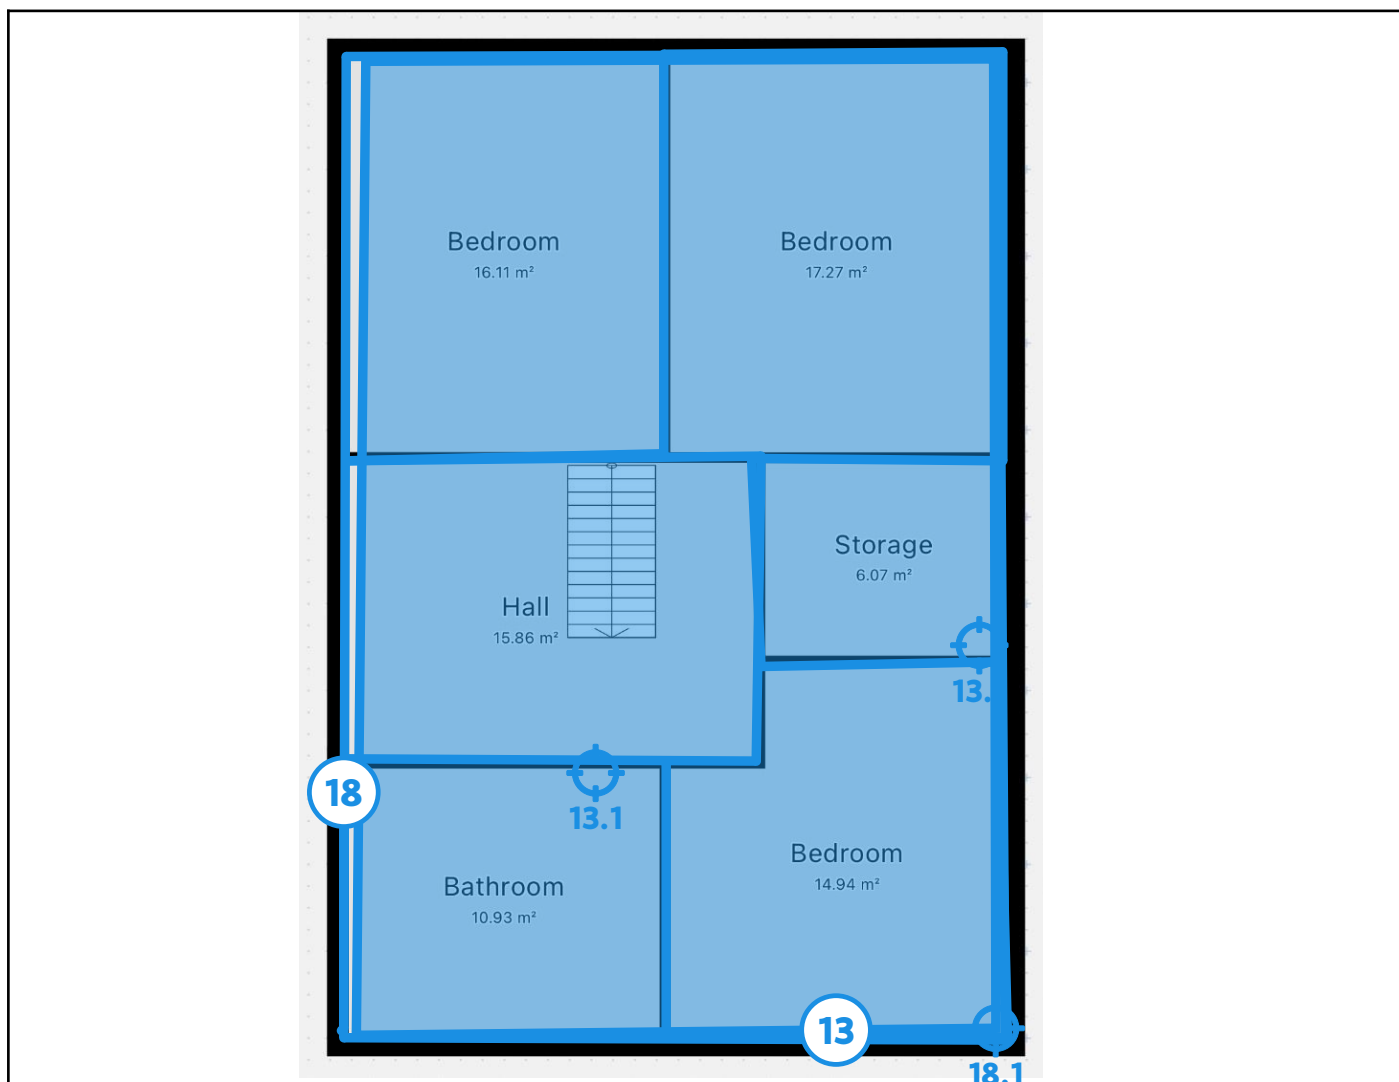
## Plan 1.6: Verdieping

Beschrijving	Type	Actie
13. Plafondpleister	Geen asbest	-
13.1 Code: 2	Mengmonster	-
18. Muurpleister	Geen asbest	-
18.1 Code: 1	Mengmonster	-

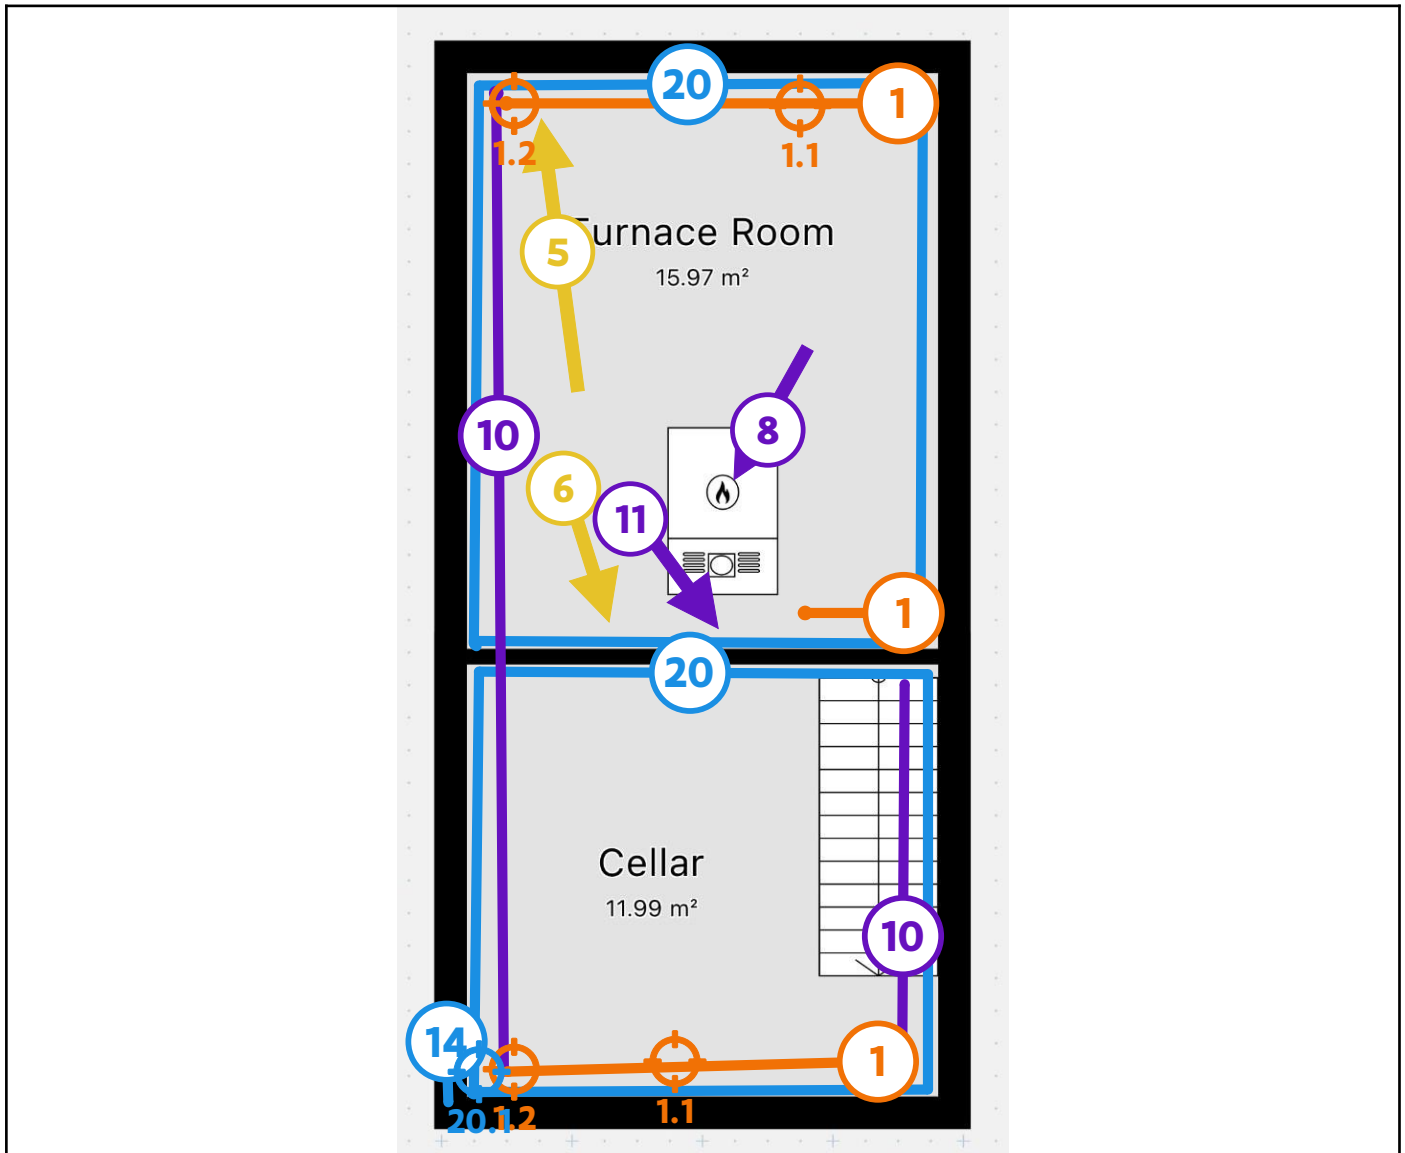
## Plan 1.7: Kelder

Beschrijving	Type	Actie
1. Leidingisolatie (gips)	Asbestmateriaal	Verwijderen
1.1 Code: 6	Mengmonster	-
1.2 Code: 7	Mengmonster	-
5. Bakeliet Tellerkast.	Asbestmateriaal	Zorgvuldig beheren
6. Bakeliet schakelaars	Asbestmateriaal	Zorgvuldig beheren

8. HVAC-installatie	Advies	-
10. Leidingisolatie (Mousse)	Advies	-
11. Roetluik	Advies	-
14. Stopverf	Geen asbest	-
20. Cement afwerking	Geen asbest	-
20.1 Code: 4	Mengmonster	-
