Asbestinventarisatetest

Deurnestraat 146, 3583 Beringen

Attestnummer : 20250327-000116.000

Uitgegeven op : 27.03.2025

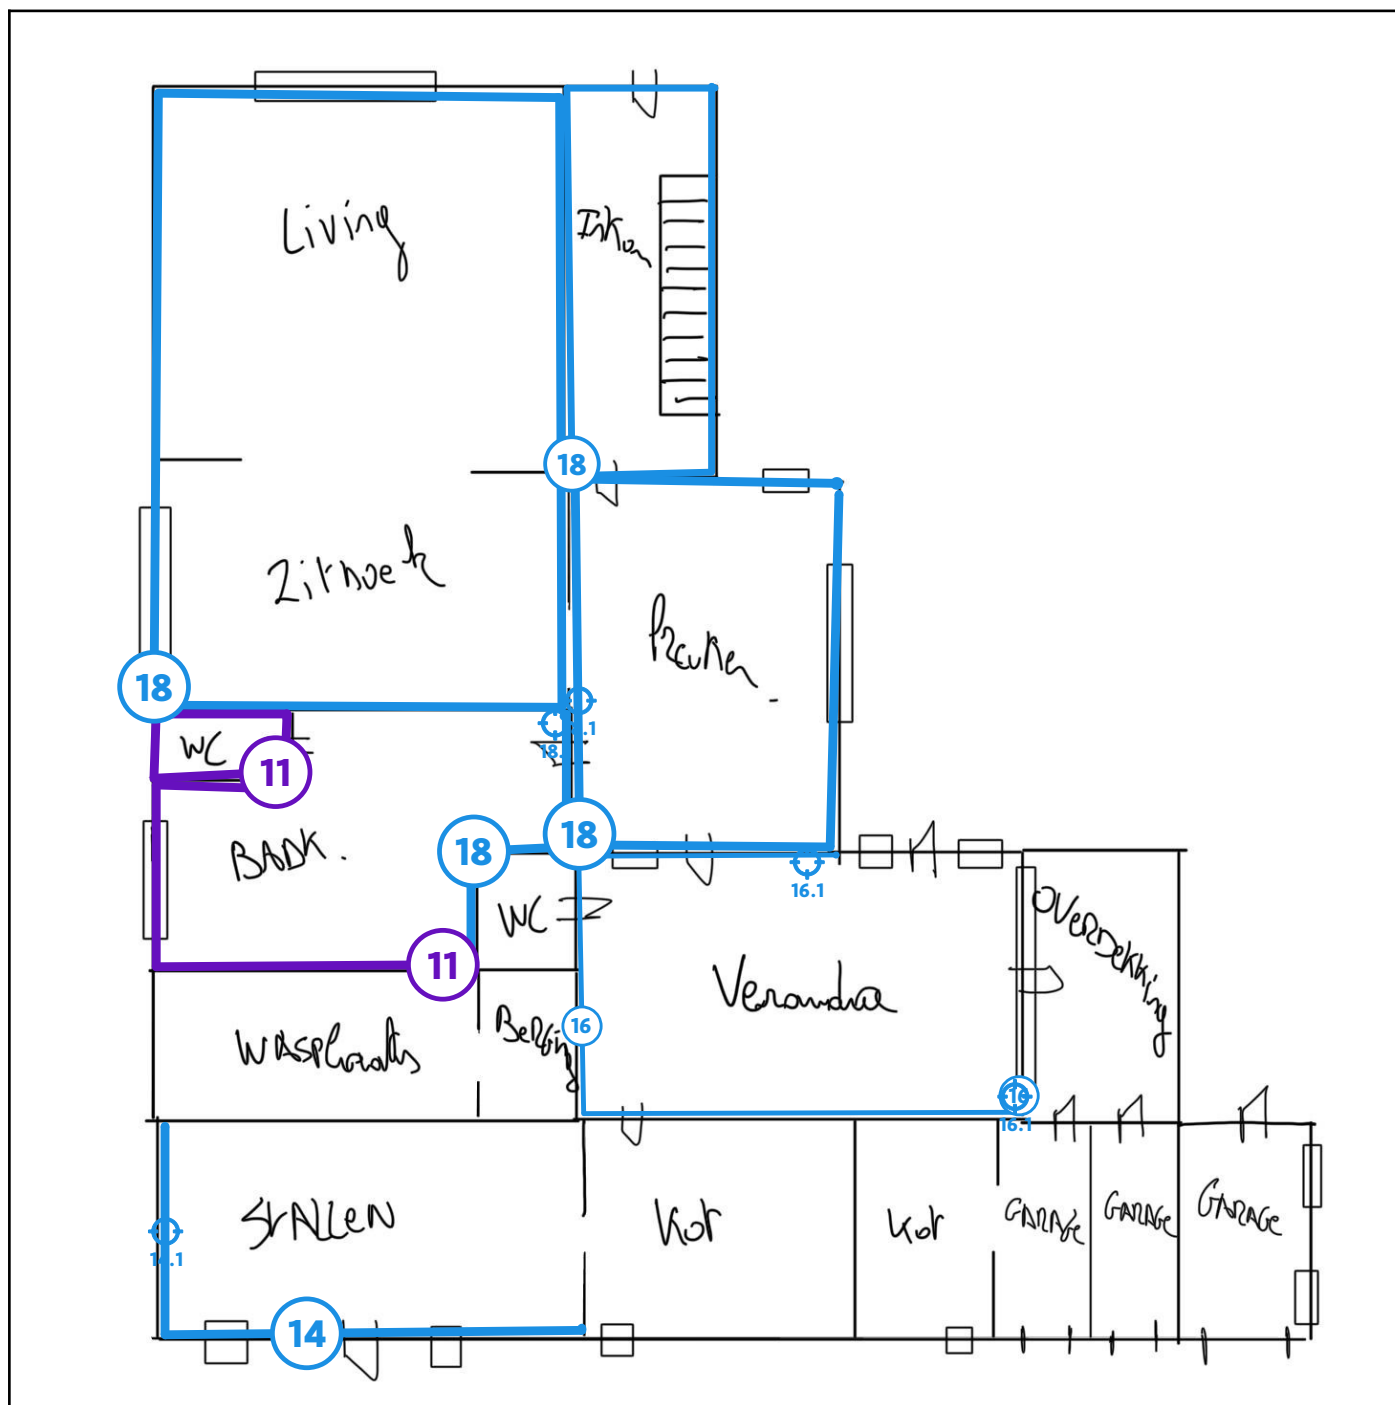
Plan 1.1: Gelijkvloers

Beschrijving	Type	Actie
11. Tegellijn achter wandtegels & plinten	Advies	-
14. Cementering	Geen asbest	-

14.1 Code: M03	Puntmonster	-
16. Ruw pleisterwerk binnenwand	Geen asbest	-
16.1 Code: M04	Mengmonster	-
18. Pleisterwerk wanden	Geen asbest	-
18.1 Code: M01	Mengmonster	-

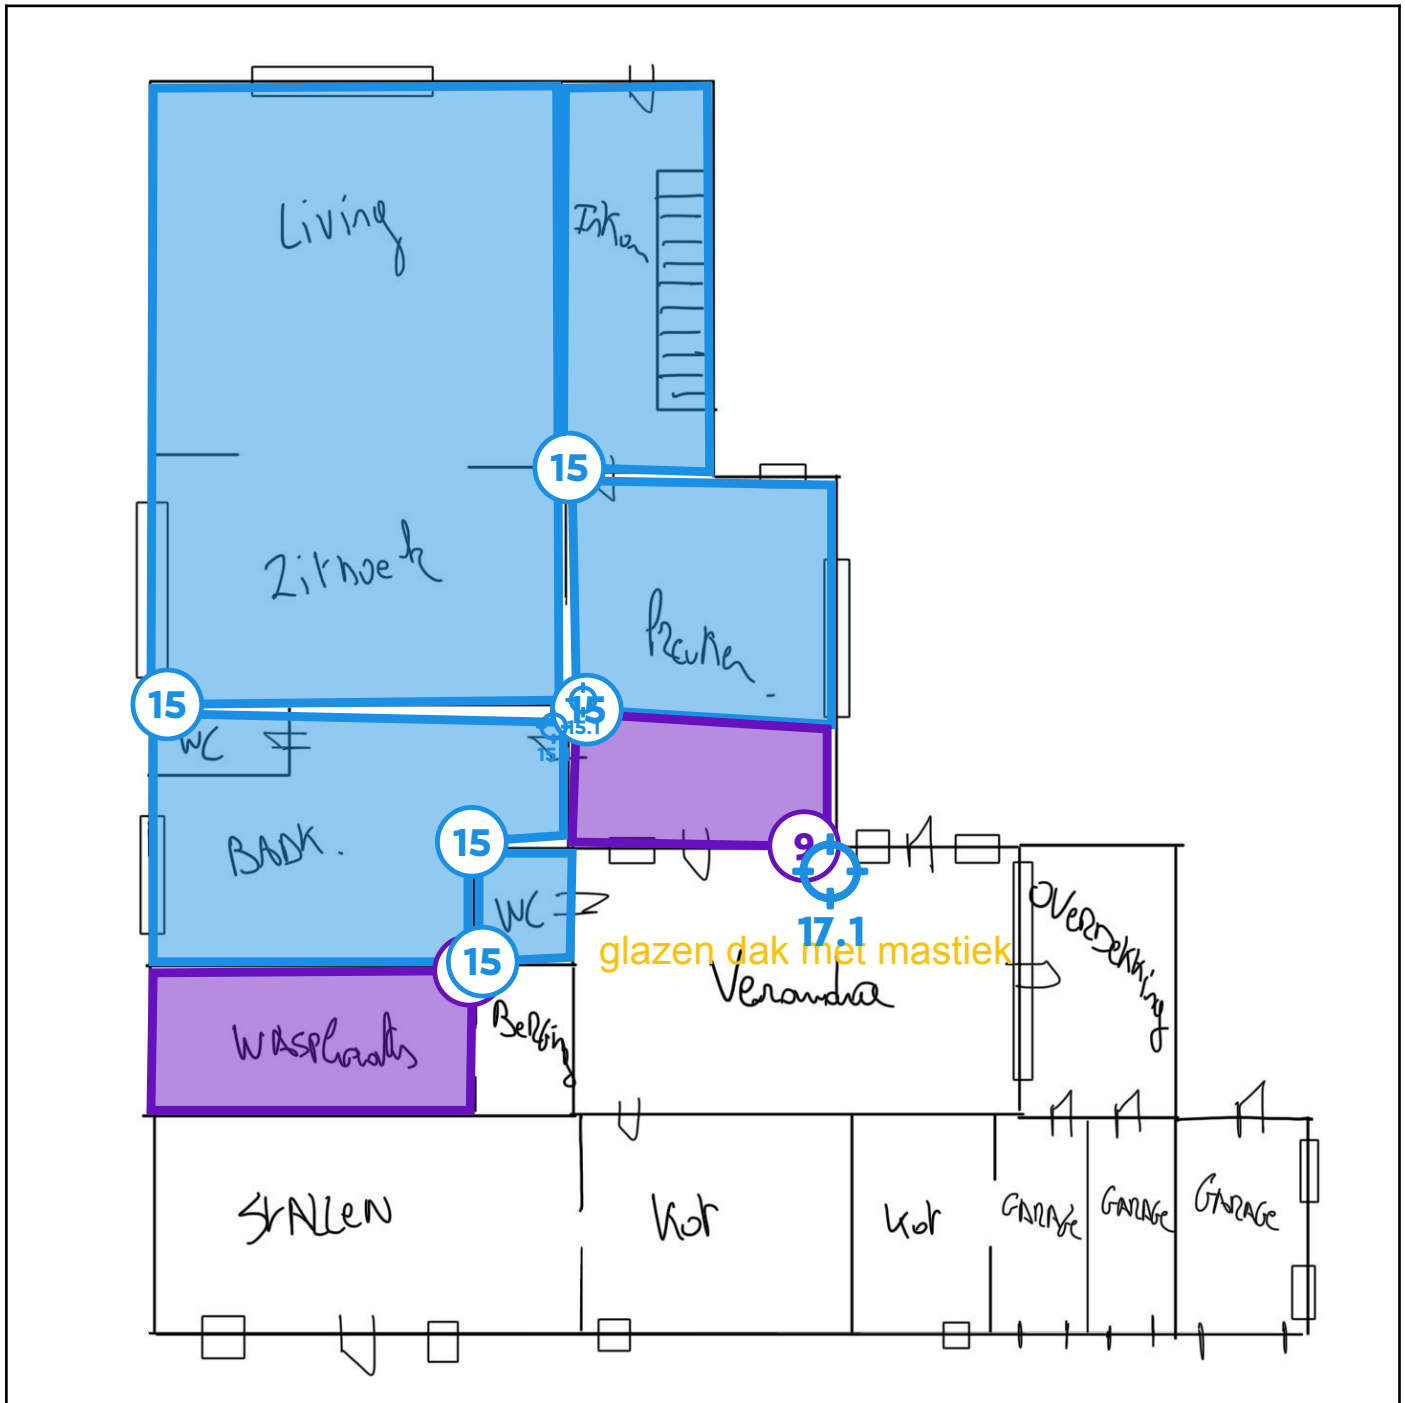
Plan 1.2: Gelijkvloers

Beschrijving	Type	Actie
7. Plafondafwerking in hout	Advies	-
9. Plafondafwerking in gipskarton	Advies	-

15. Pleisterwerk plafonds	Geen asbest	-
15.1 Code: M02	Mengmonster	-
17. Mastiek/kit tussen glas en profiel - buiten	Geen asbest	-
17.1 Code: M07	Puntmonster	-

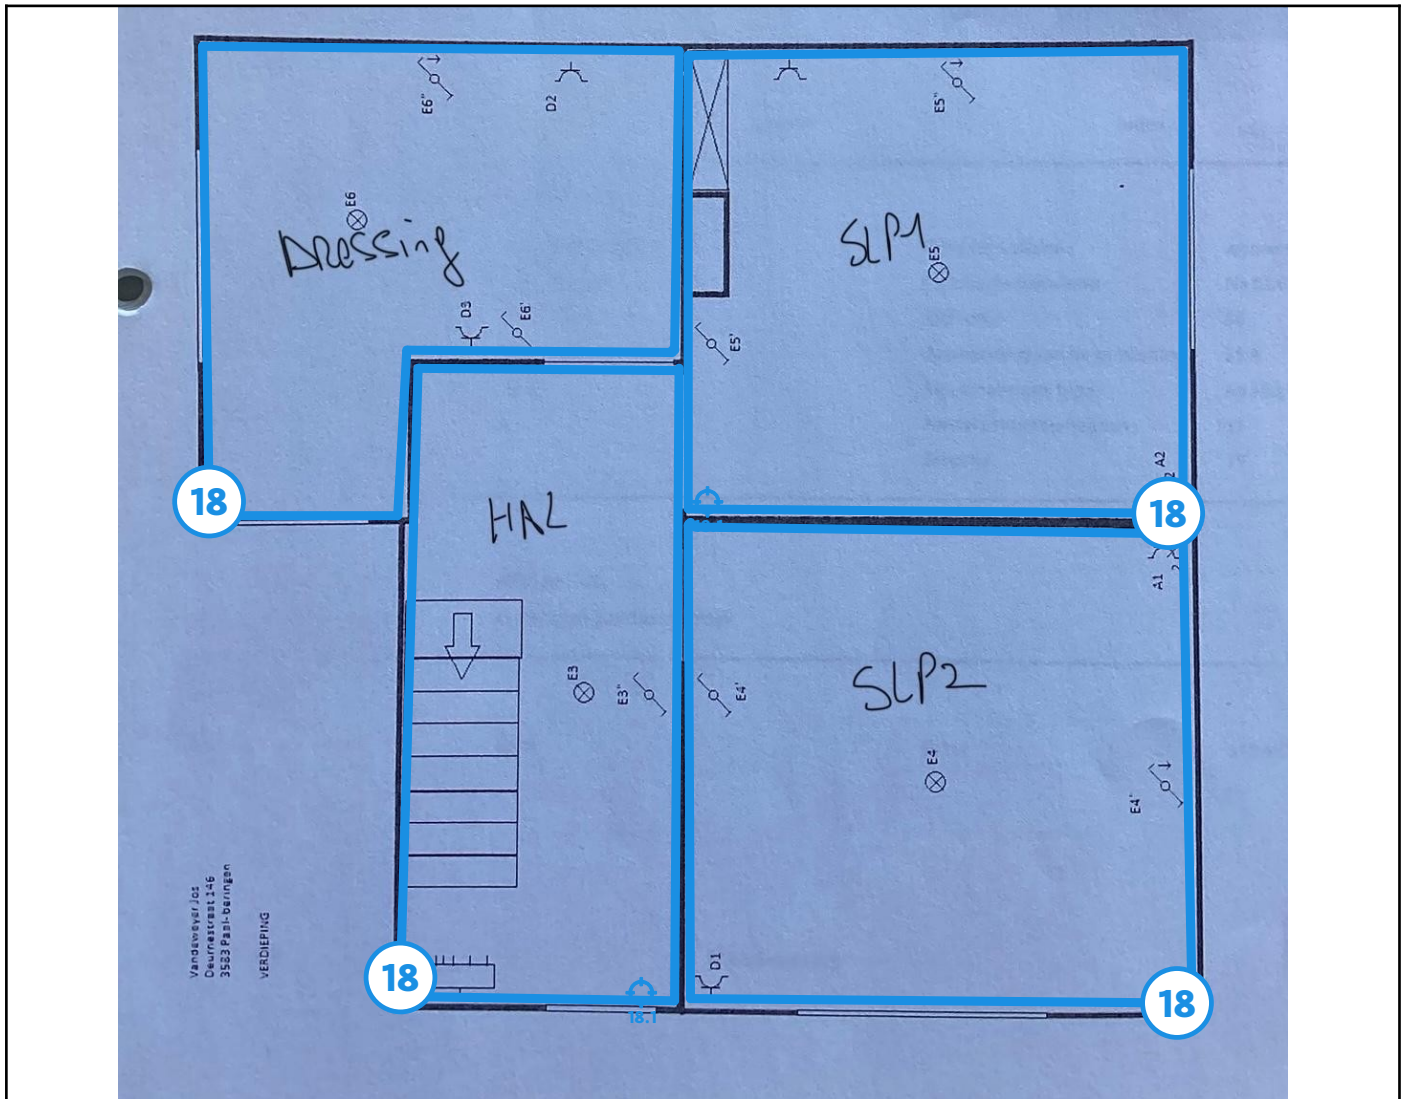
Plan 1.6: 1ste verdieping

Beschrijving	Type	Actie
18. Pleisterwerk wanden	Geen asbest	-
18.1 Code: M01	Mengmonster	-

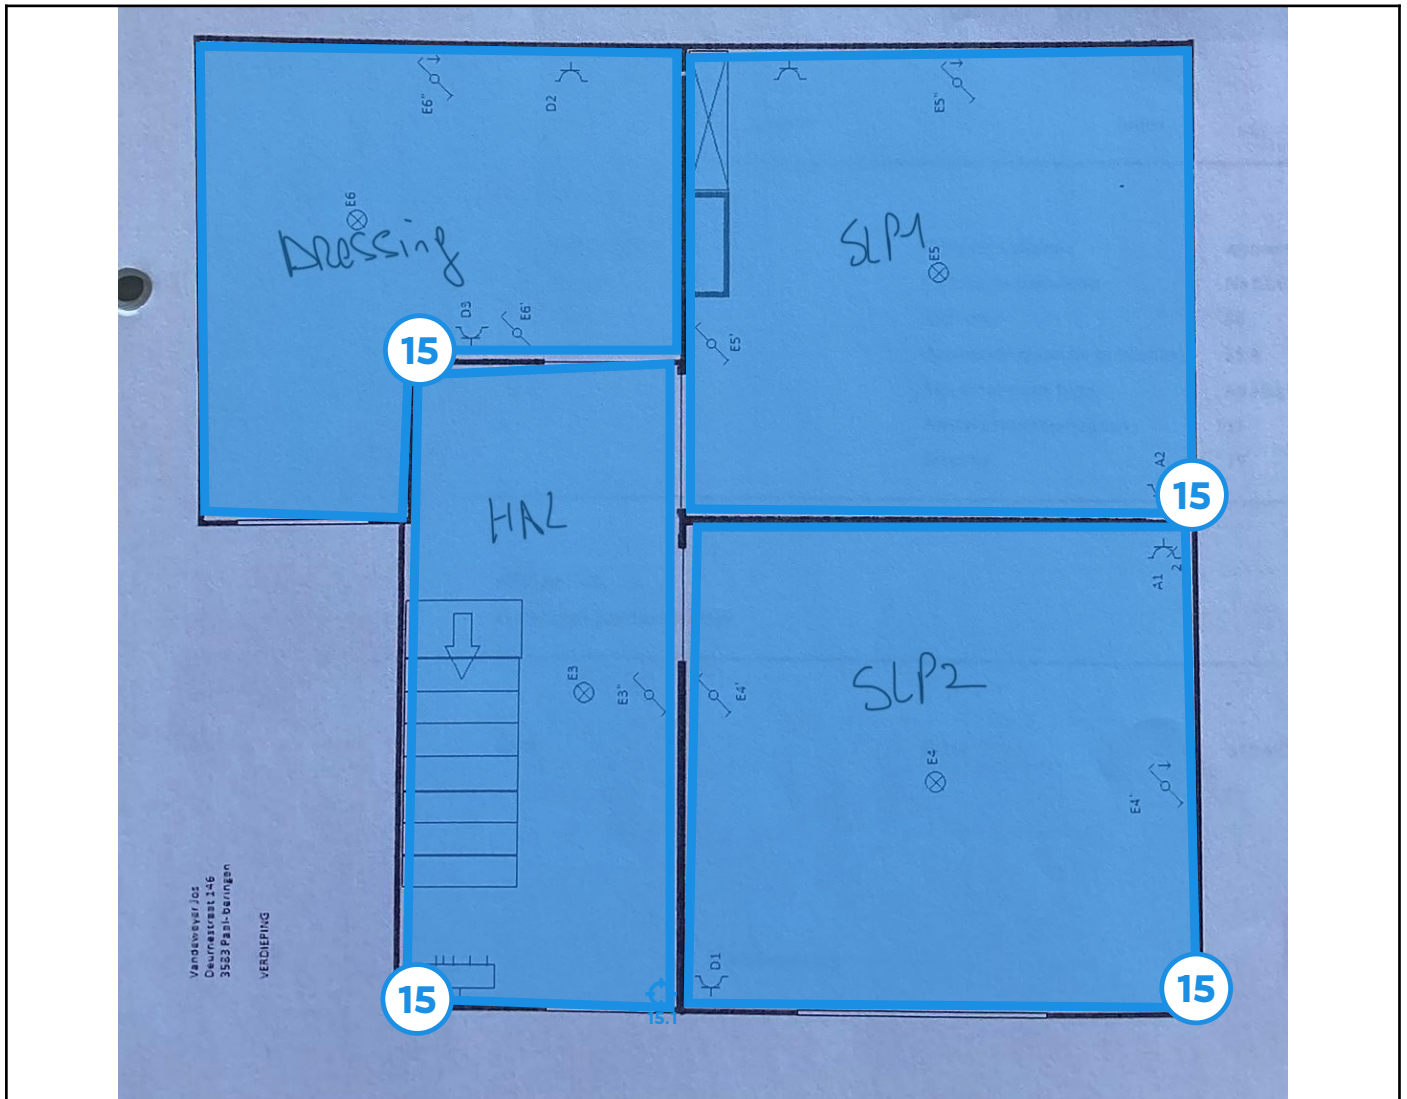
Plan 1.7: 1ste verdieping

Beschrijving	Type	Actie
15. Pleisterwerk plafonds	Geen asbest	-
15.1 Code: M02	Mengmonster	-

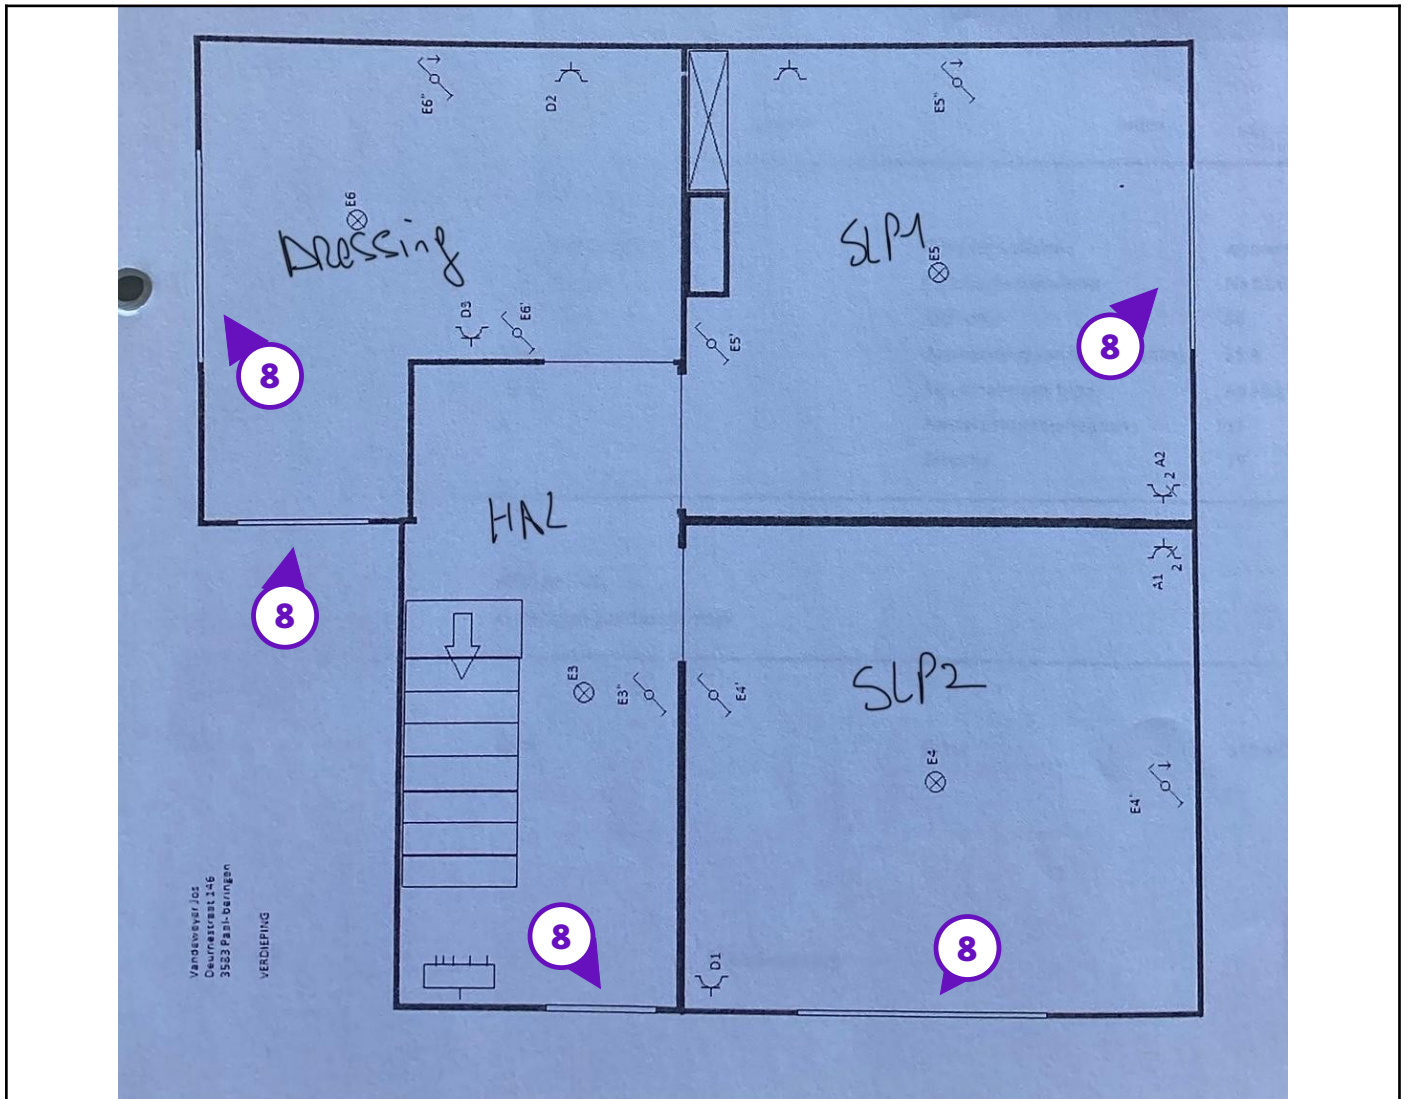
Plan 1.8: 1ste verdieping

Beschrijving	Type	Actie
8. Afkitting ramen	Advies	-

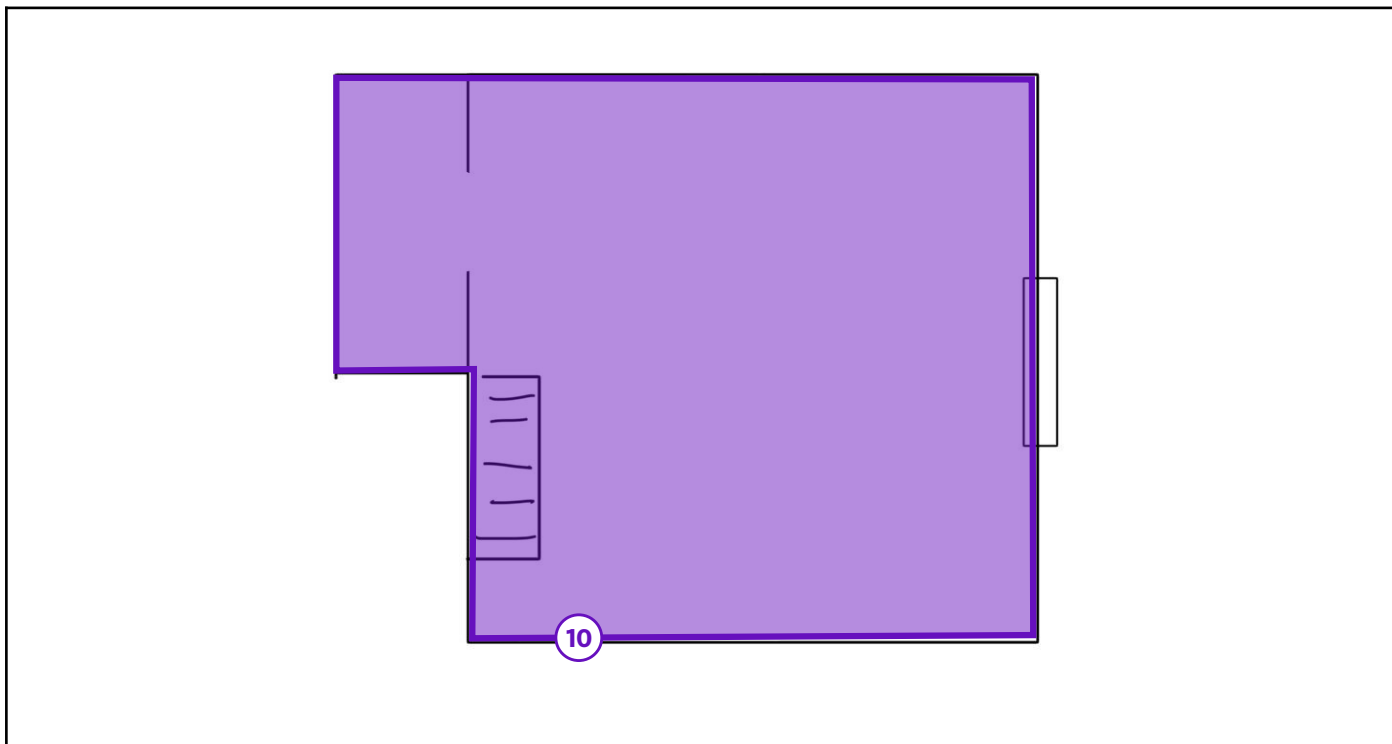
Plan 1.9: Zolder

Beschrijving	Type	Actie
10. Onderdak - niet aanwezig	Advies	-

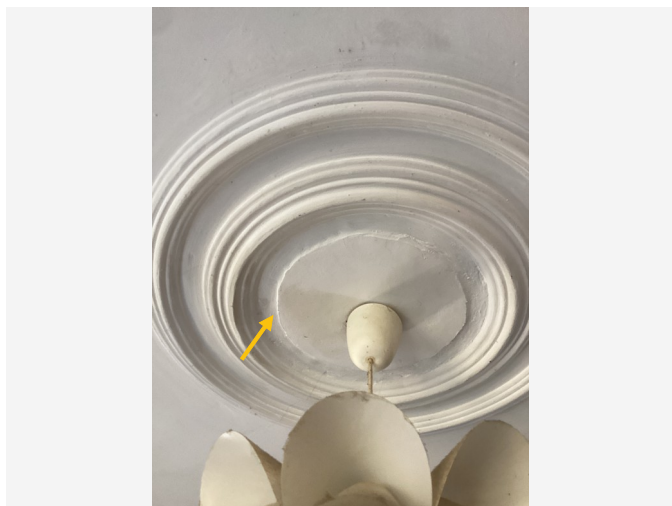
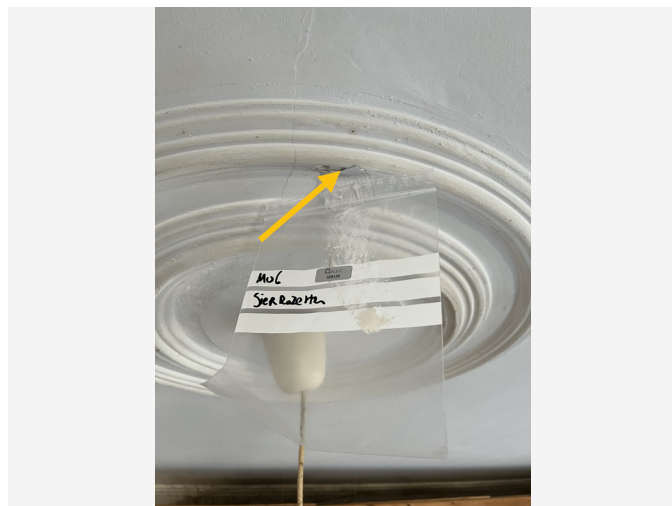
Beschrijving	Sierrozetten
Omgeving	Binnen
Primaire drager	Plafond
Bindmiddel van materiaal	Gips - kalk
Gebondenheid op basis van bindmiddel	Niet-hechtgebonden
Hoeveelheid (oppervlakte - dikte - aantal)	• 2,00 m ² - 1,00 cm - 3 stuks
Totaal volume	0,06 m ³
Identificatiemethode	Vaststelling met monstername
Destructieve handeling voor identificatie	Nee

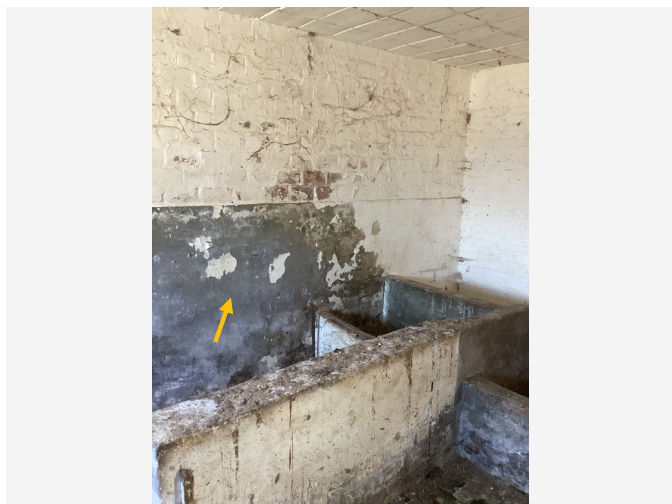
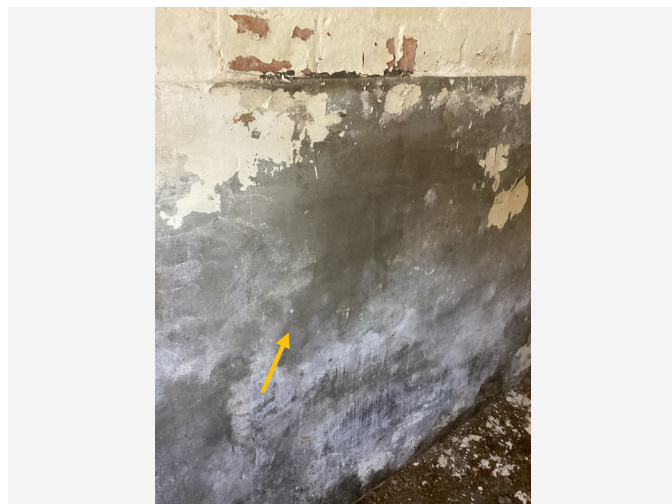
Beschrijving	Cementering
Omgeving	Binnen
Primaire drager	Binnenwand
Bindmiddel van materiaal	Cement
Gebondenheid op basis van bindmiddel	Hecht
Hoeveelheid (oppervlakte - dikte - aantal)	• 11,00 m ² - 1,00 cm - 1 stuk
Totaal volume	0,11 m ³
Identificatiemethode	Vaststelling met monstername
Destructieve handeling voor identificatie	Nee
Opmerking	De hoeveelheid betreft een schatting.

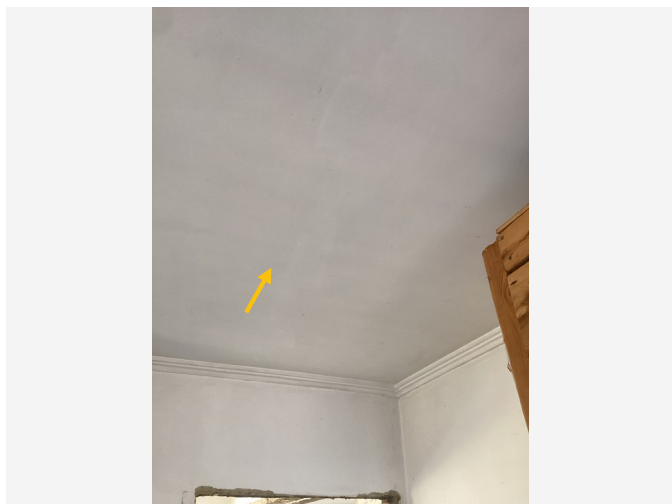
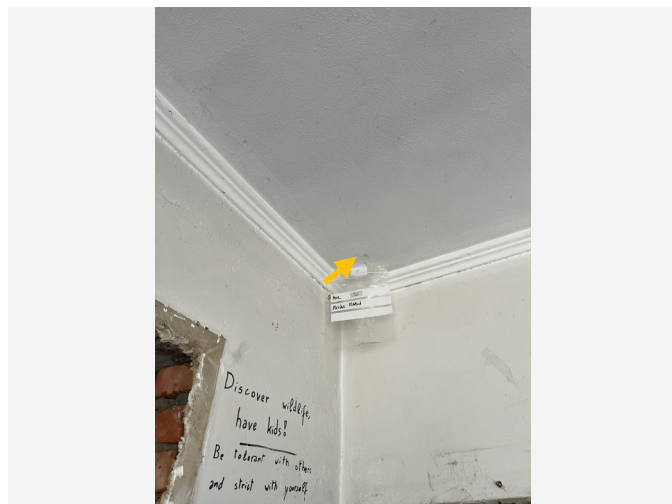
Beschrijving	Pleisterwerk plafonds
Omgeving	Binnen
Primaire drager	Plafond
Bindmiddel van materiaal	Gips - kalk
Gebondenheid op basis van bindmiddel	Niet-hechtgebonden
Hoeveelheid (oppervlakte - dikte - aantal)	• 130,00 m ² - 1,00 cm - 1 stuk
Totaal volume	1,30 m ³
Identificatiemethode	Vaststelling met monstername
Destructieve handeling voor identificatie	Nee
Opmerking	<p>De hoeveelheid betreft een schatting</p> <p>Het materiaal werd bemonsterd op de volgende locaties: Keuken, Badkamer, Nachthal</p> <p>Het materiaal op volgende verplichte locatie werd niet bemonsterd wegens: Stooklokaal niet aanwezig</p>

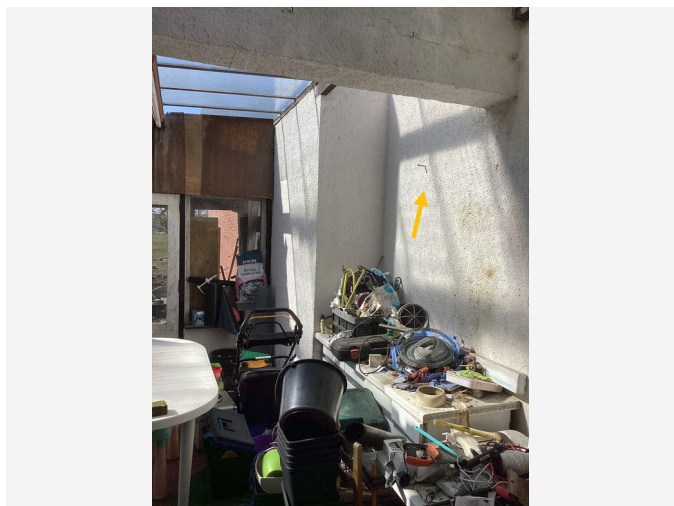
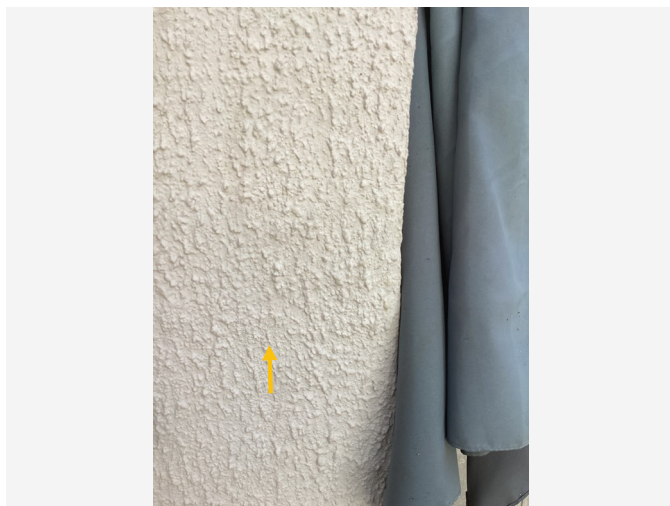
Beschrijving	Ruw pleisterwerk binnenwand
Omgeving	Binnen
Primaire drager	Binnenwand
Bindmiddel van materiaal	Gips - kalk
Gebondenheid op basis van bindmiddel	Niet-hechtgebonden
Hoeveelheid (oppervlakte - dikte - aantal)	• 35,00 m ² - 1,00 cm - 1 stuk
Totaal volume	0,35 m ³
Identificatiemethode	Vaststelling met monstername
Destructieve handeling voor identificatie	Nee
Opmerking	De hoeveelheid betreft een schatting

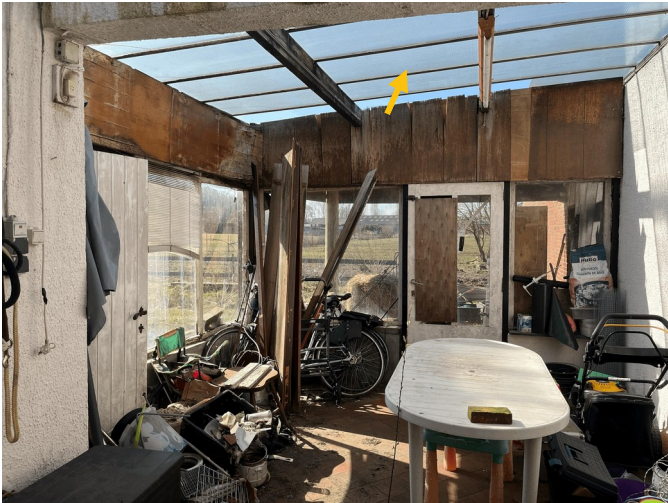
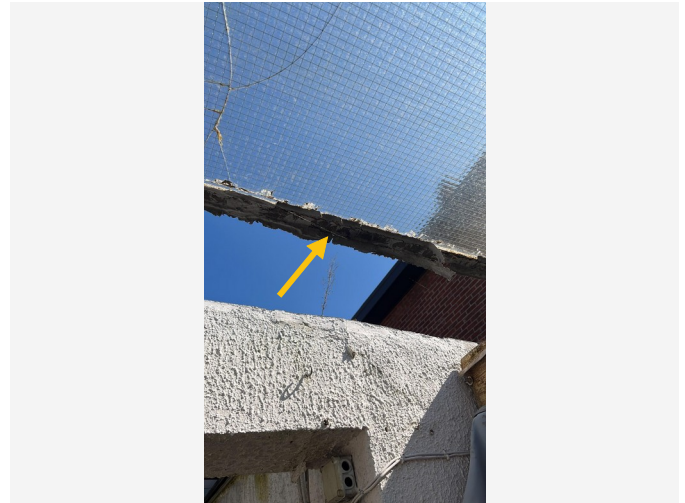
Beschrijving	Mastiek/kit tussen glas en profiel - buiten
Omgeving	Buiten
Primaire drager	Wandopening verticaal (raam, deur, ...)
Bindmiddel van materiaal	Kitten, mastiek, pasta
Gebondenheid op basis van bindmiddel	Hecht
Hoeveelheid (gewicht - aantal)	• 5,00 kg - 1 stuk
Totaal gewicht	5,00 kg
Identificatiemethode	Vaststelling met monstername
Destructieve handeling voor identificatie	Nee
Opmerking	De hoeveelheid betreft een schatting

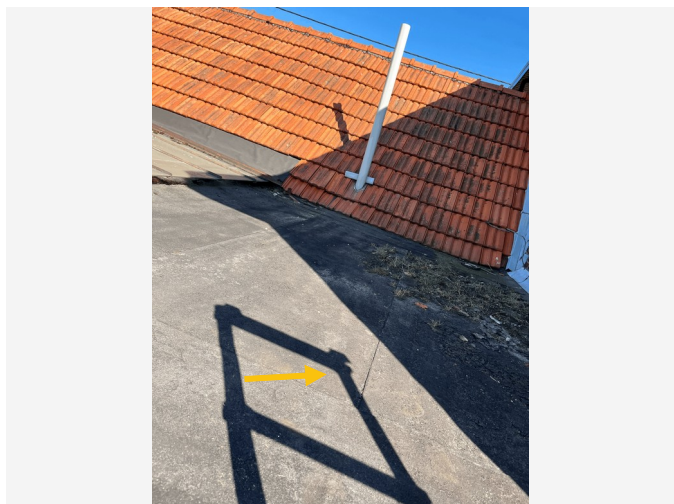
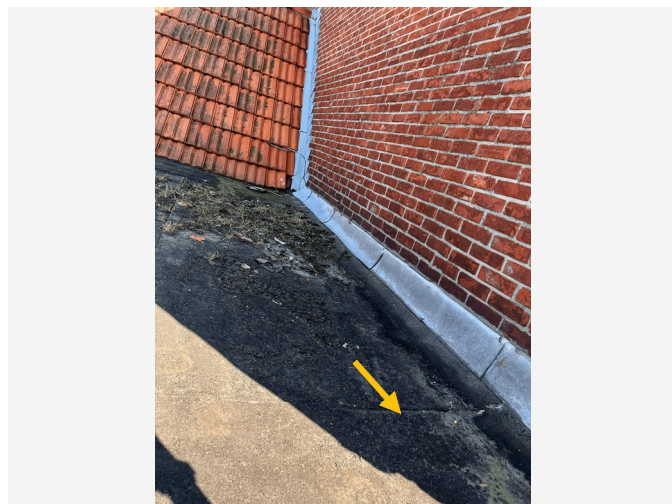
Fiche 19: Dakbedekking - Roofing

Geen asbest
