Asbestinventarisatattest

Lakborslei 374/102, 2100 Antwerpen

Attestnummer : 20250328-000044.000

Uitgegeven op : 28.03.2025

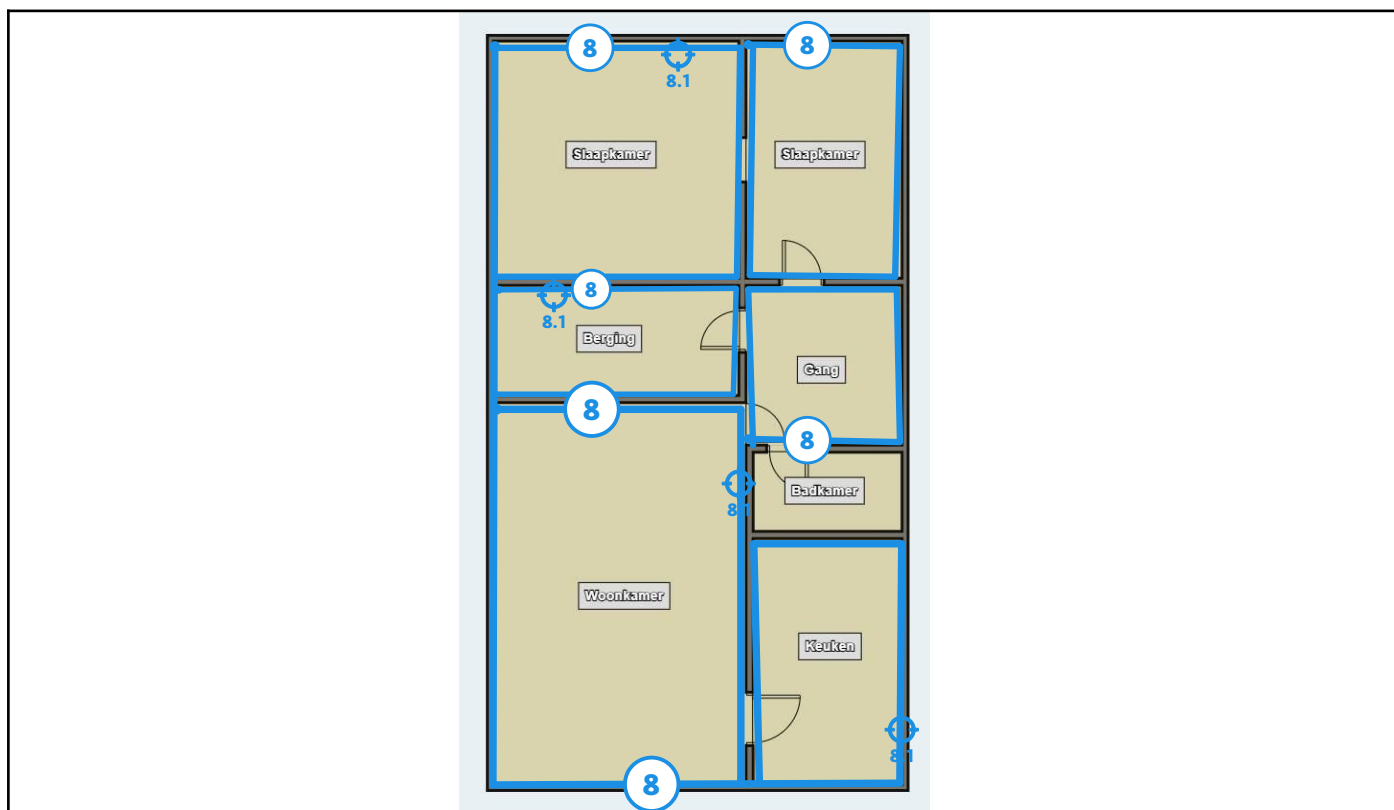
Plan 1.1: Appartement pleisterwerk muren

Beschrijving	Type	Actie
8. Pleisterwerk muren	Geen asbest	-
8.1 Code: MM01: Pleisterwerk	Mengmonster	-

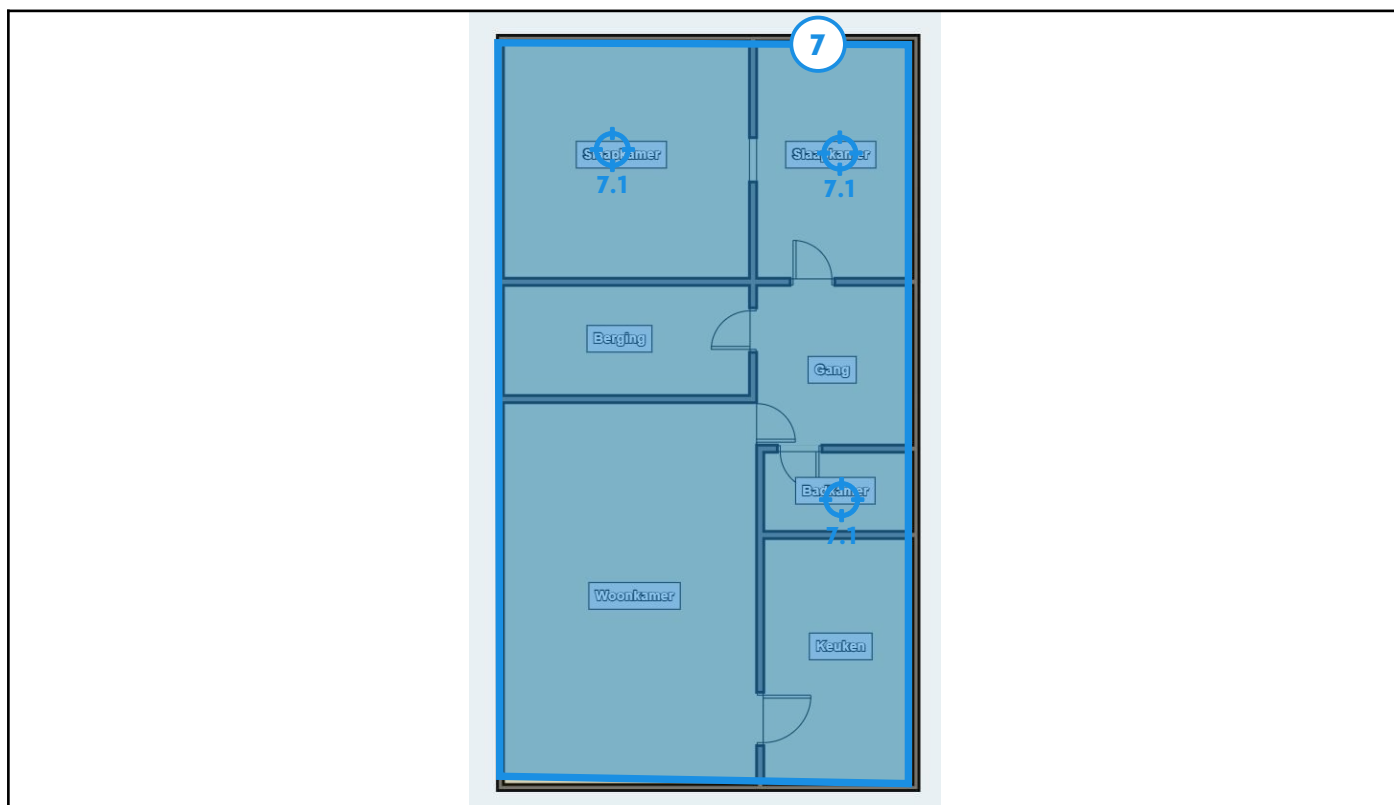
Plan 1.2: Appartement pleisterwerk plafonds

Beschrijving	Type	Actie
7. Pleisterwerk plafonds	Geen asbest	-
7.1 Code: M02	Mengmonster	-

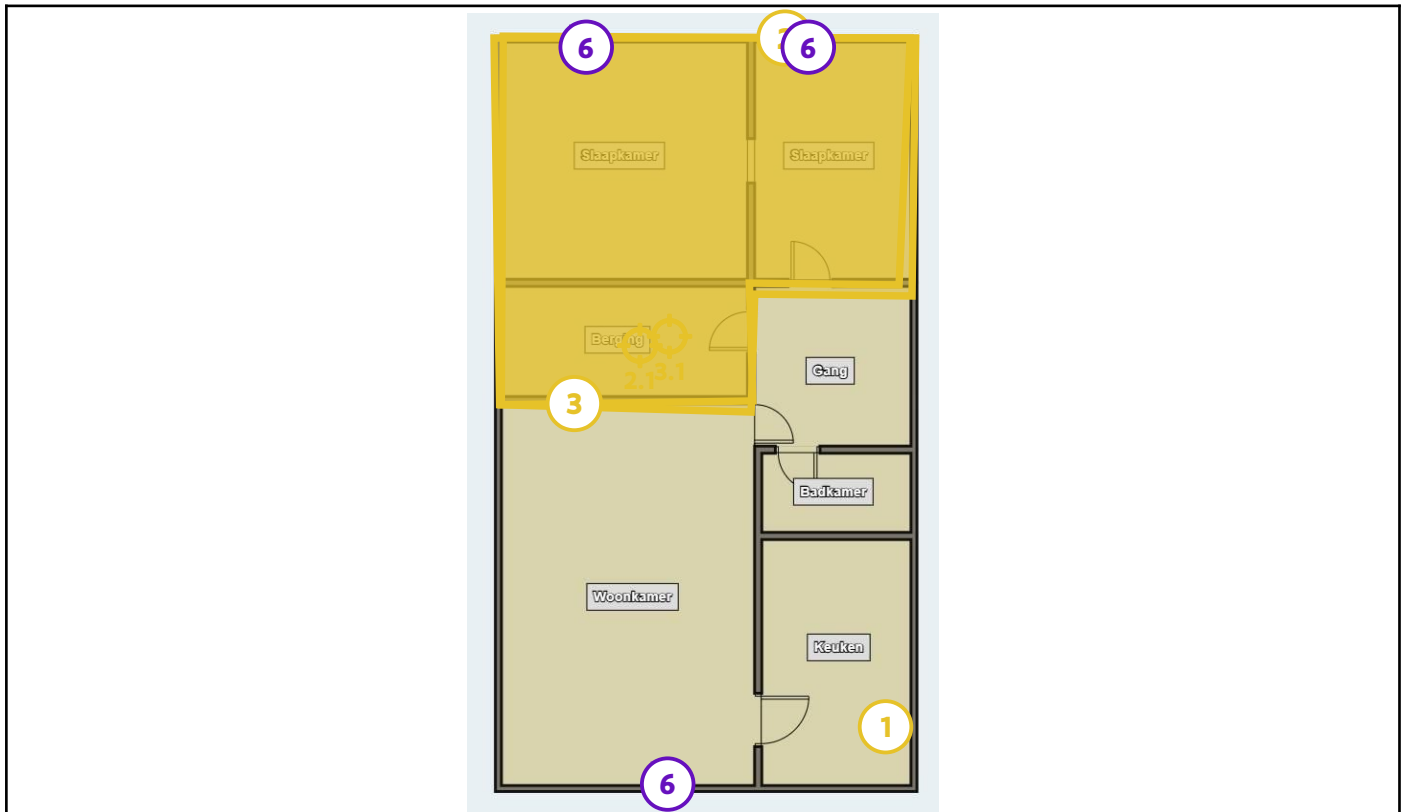
Plan 1.3: Appartement andere materialen

Beschrijving	Type	Actie
1. Bitumen onderzijde spoelbak	Asbestmateriaal	Zorgvuldig beheren
2. Zwarte lijm	Asbestmateriaal	Zorgvuldig beheren
2.1 Code: MM04	Puntmonster	-
3. Colovinyl tegel	Asbestmateriaal	Zorgvuldig beheren
3.1 Code: MM03: Colovyniltegel	Puntmonster	-
6. Dichtingen gietijzeren radiatoren	Advies	-

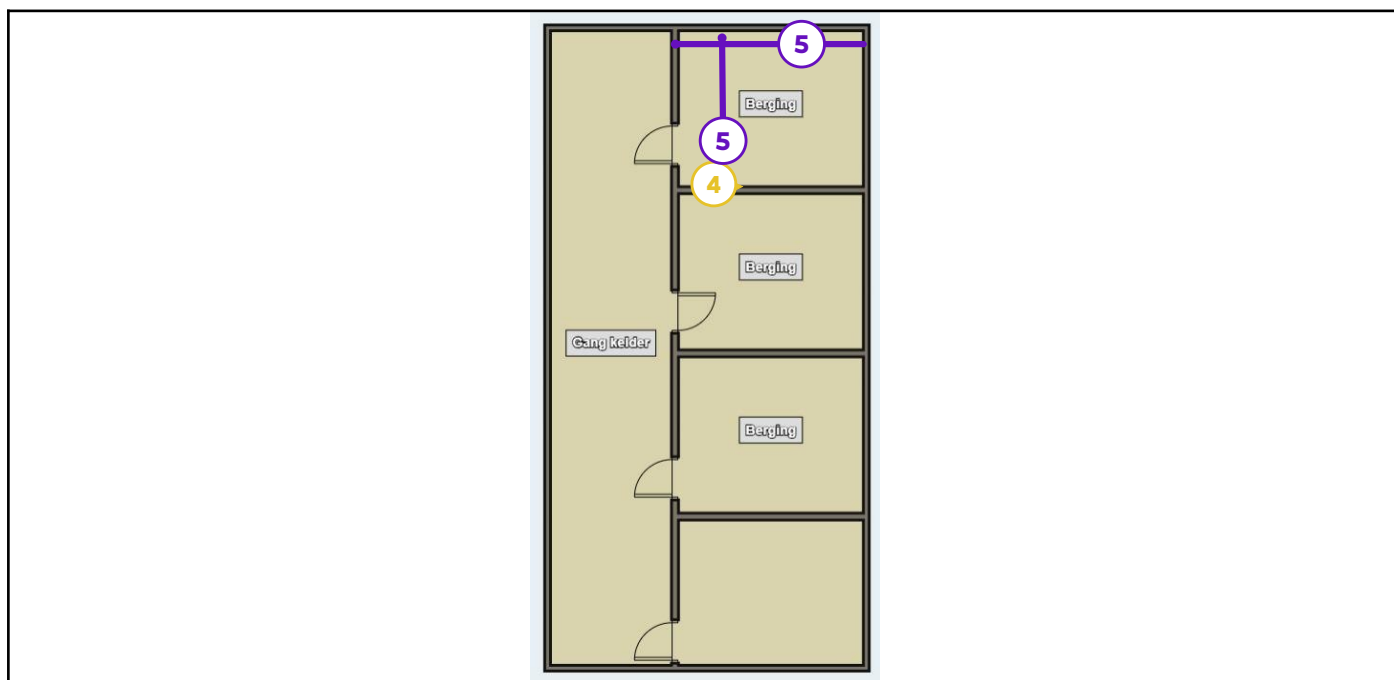
Plan 1.4: Kelder

Beschrijving	Type	Actie
4. Bakeliet lampfitting	Asbestmateriaal	Zorgvuldig beheren
5. Leidingisolatie kelder	Advies	-
