# Asbestinventarisatetest

Fostierlaan 26/103, 9600 Ronse

Attestnummer : 20250112-000009.000

Uitgegeven op : 12.01.2025

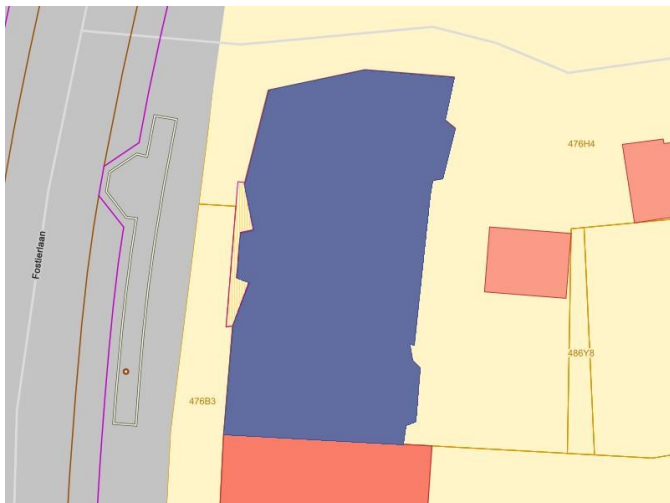
## Zone 1: appartement

Tijdens de inspectie vastgesteld:

- 0 Asbestmaterialen
- 0 Beperkingen
- 0 Uitsluitingen
- 0 Roerende goederen
- 0 Puin, steenslag, (water)bodem
- 3 Adviezen**
- 2 Geen asbest**

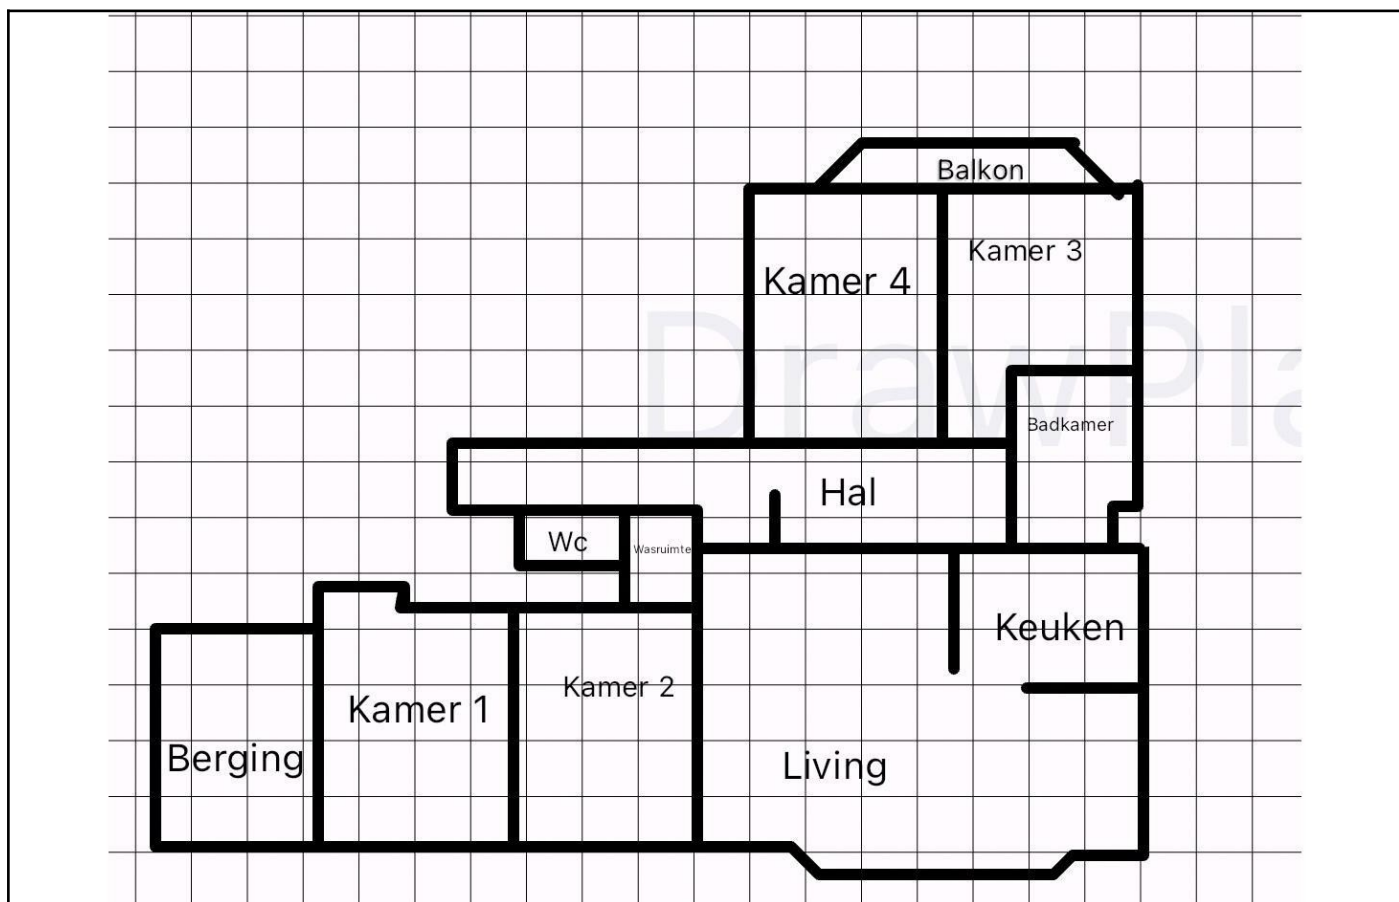
## Plan 1.5: Appartement plan +1

Beschrijving	Type	Actie
5. Plafondpleister	Geen asbest	-
5.1 Code: 02	Mengmonster	-
