Asbestinventarisatetest

Schaapsdries 1A, 3600 Genk

Attestnummer : 20250110-000261.000

Uitgegeven op : 10.01.2025

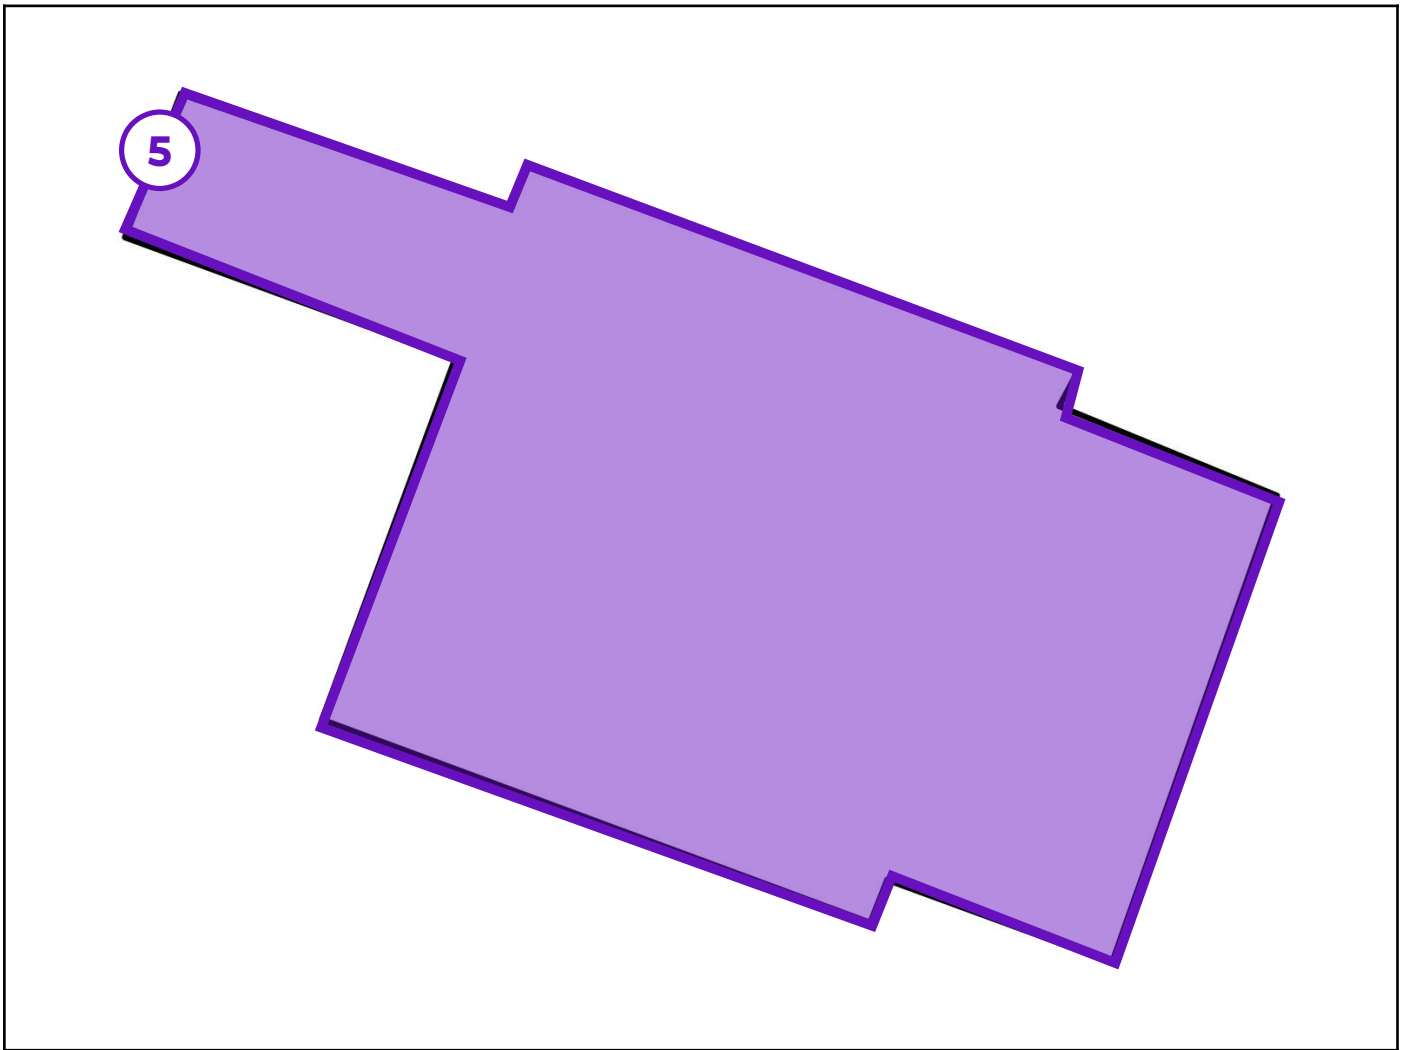
Plan 1.1: Dakbedekking

Beschrijving	Type	Actie
5. Dakbedekking	Beperking	-

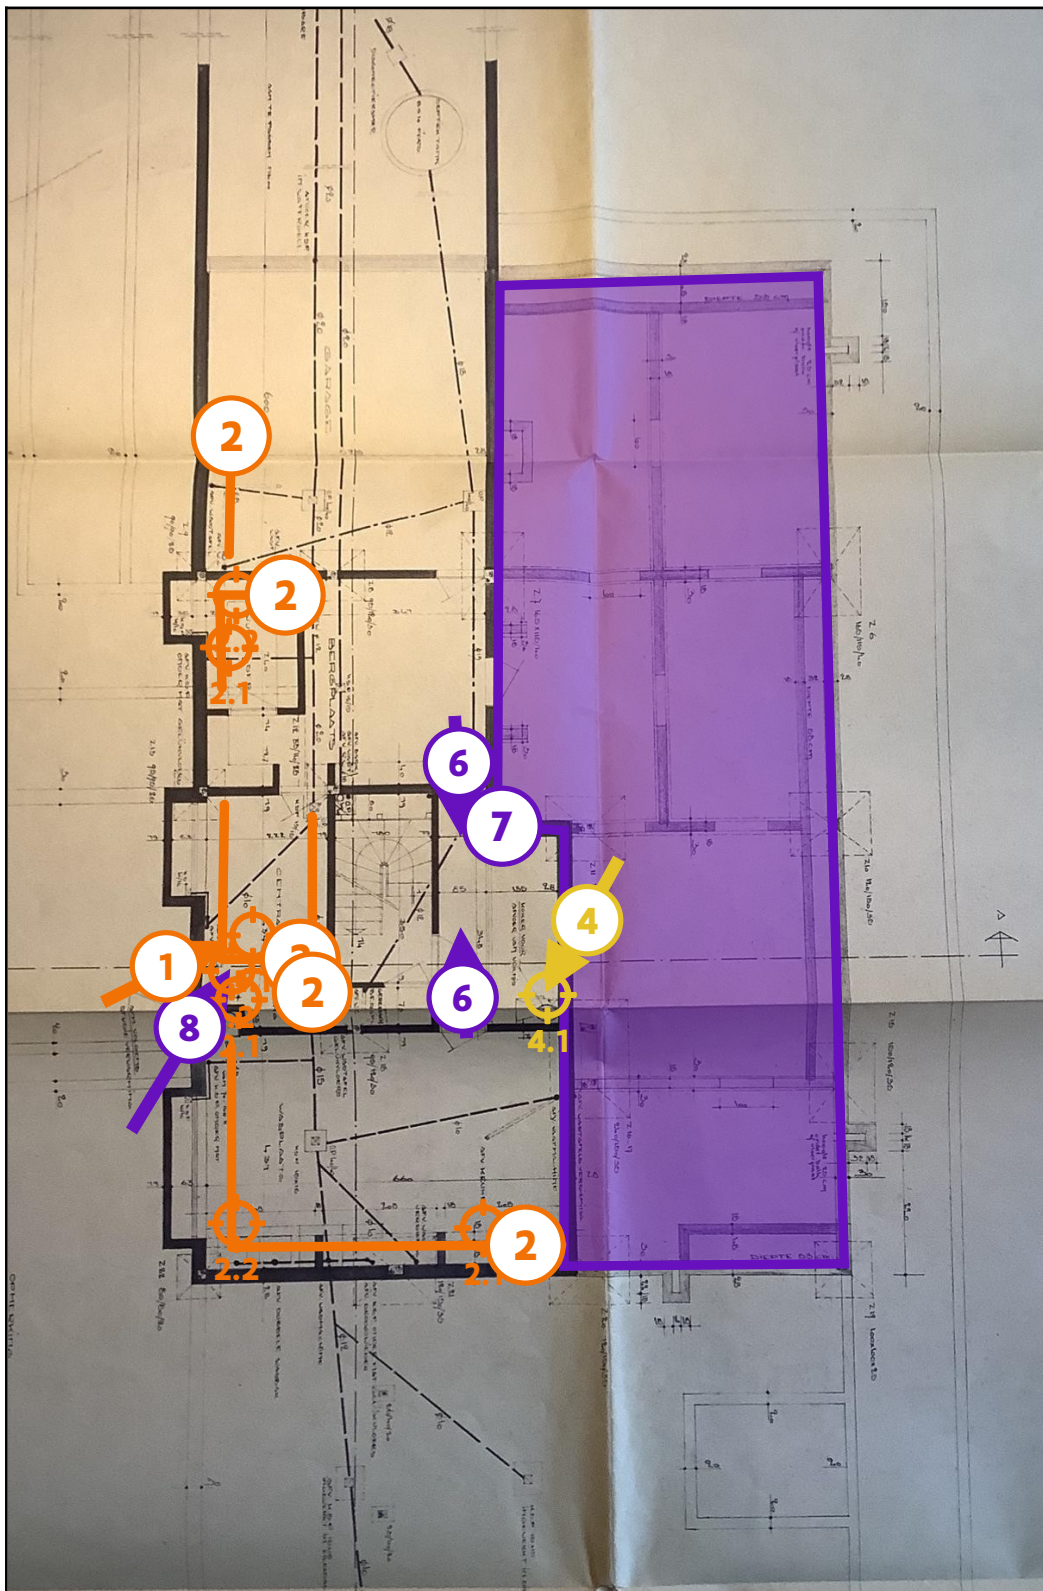
Plan 1.2: Kelder

1. Brander/CV-ketel - Dichtingsringen/pakkingen	Asbestmateriaal	Verwijderen
1.1 Code: M06	Puntmonster	-
2. Leidingisolatie - Gips	Asbestmateriaal	Verwijderen
2.1 Code: M04	Mengmonster	-
2.2 Code: M05	Mengmonster	-
4. Asbestcementkoker	Asbestmateriaal	Zorgvuldig beheren
4.1 Code: M03	Puntmonster	-
6. Toegangspuit niet inspecteerbaar	Beperking	-
7. Kruipkelder	Beperking	-
8. Brander/CV-ketel - Isolatie/pakkingen	Advies	-

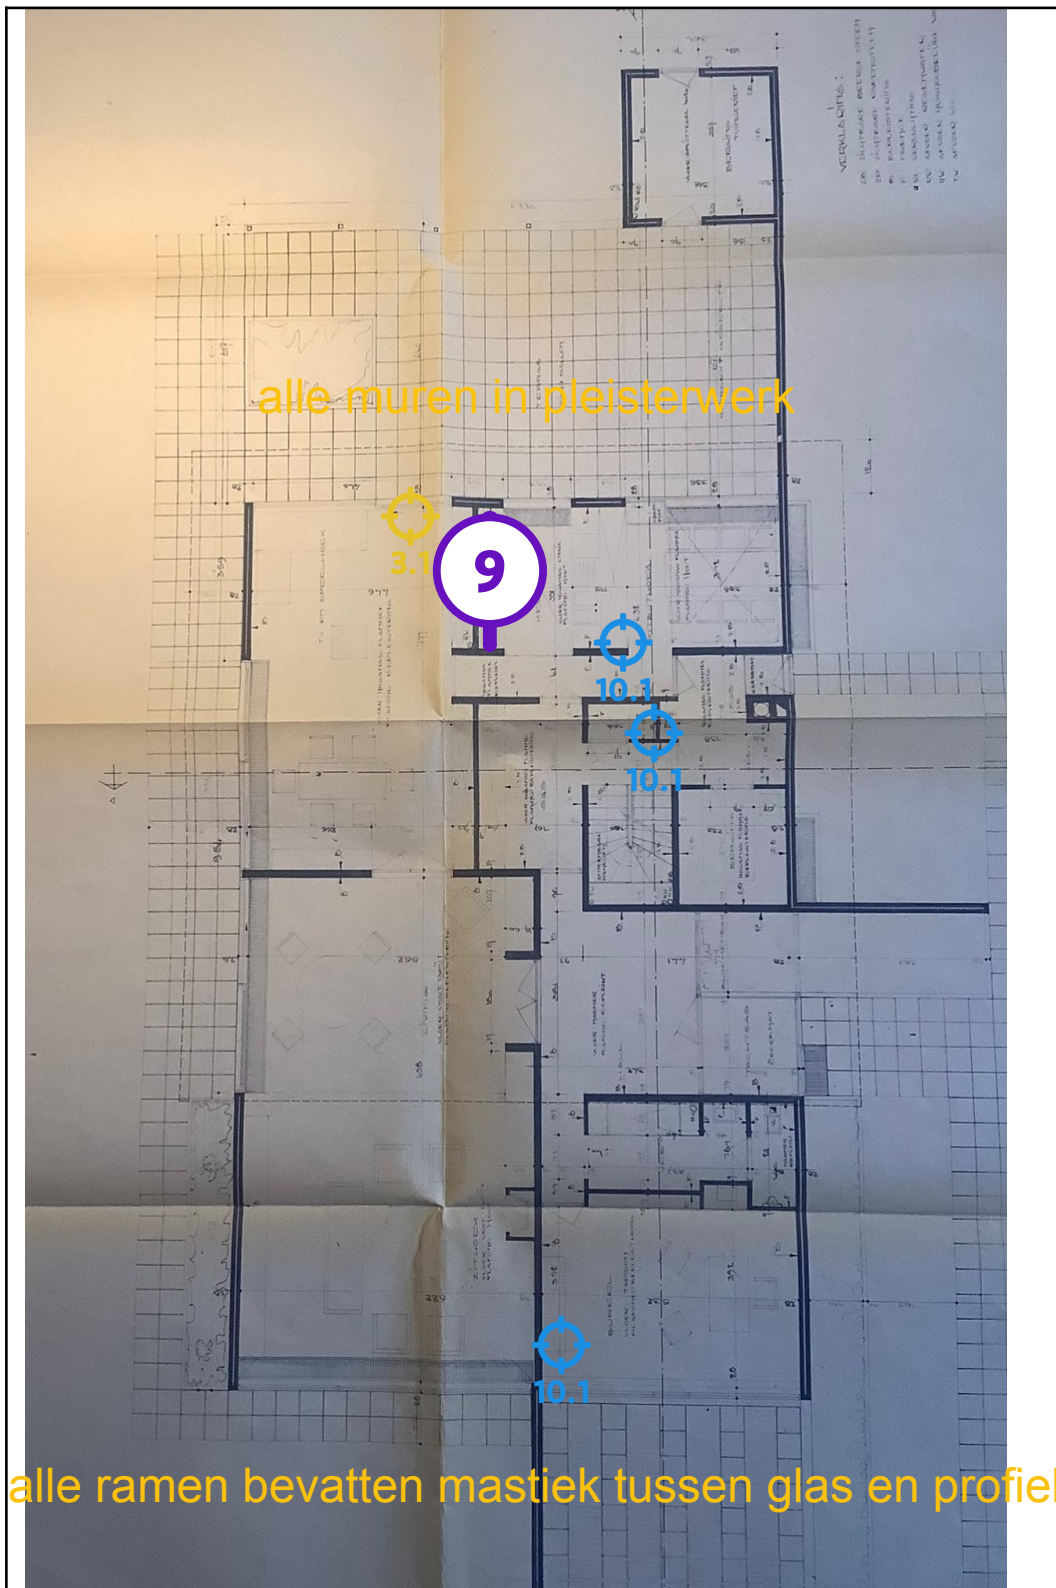
Plan 1.3: Gelijkvloers

3. Mastiek/kit tussen glas en profiel - Buiten	Asbestmateriaal	Zorgvuldig beheren
3.1 Code: M07	Puntmonster	-
9. Tegellijm achter wandtegels & plinten	Advies	-
10. Pleisterwerk wanden	Geen asbest	-
10.1 Code: M01	Mengmonster	-

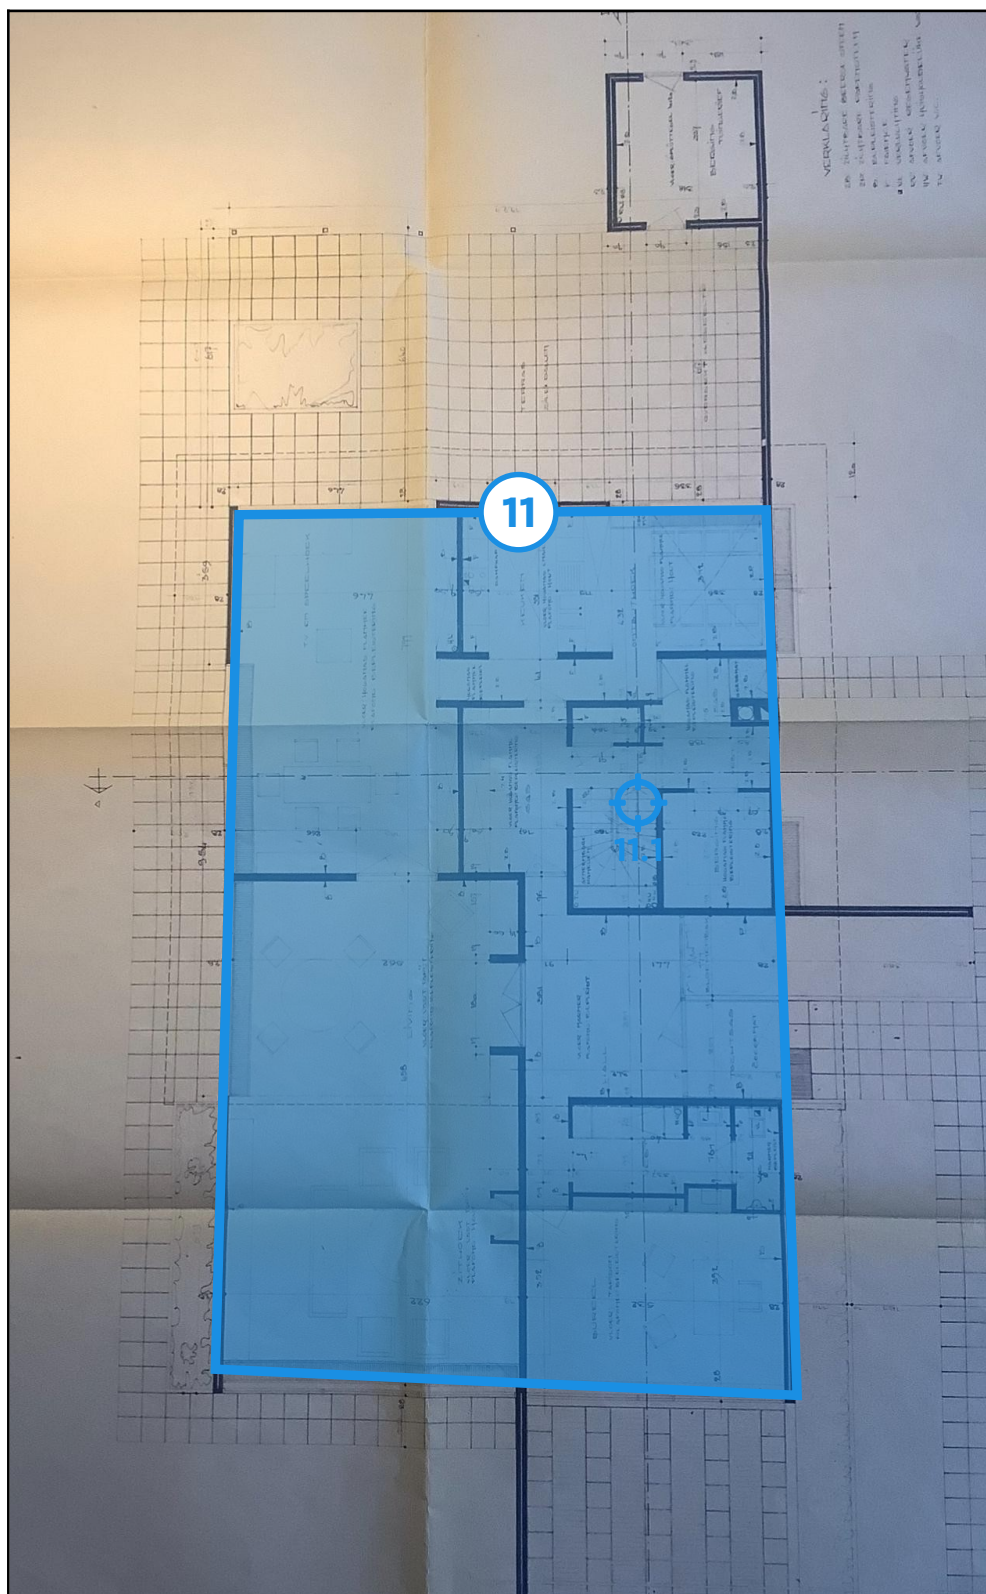
Plan 1.4: Gelijkvloers plafond

11. Pleisterwerk plafonds	Geen asbest	-
11.1 Code: M02	Mengmonster	-

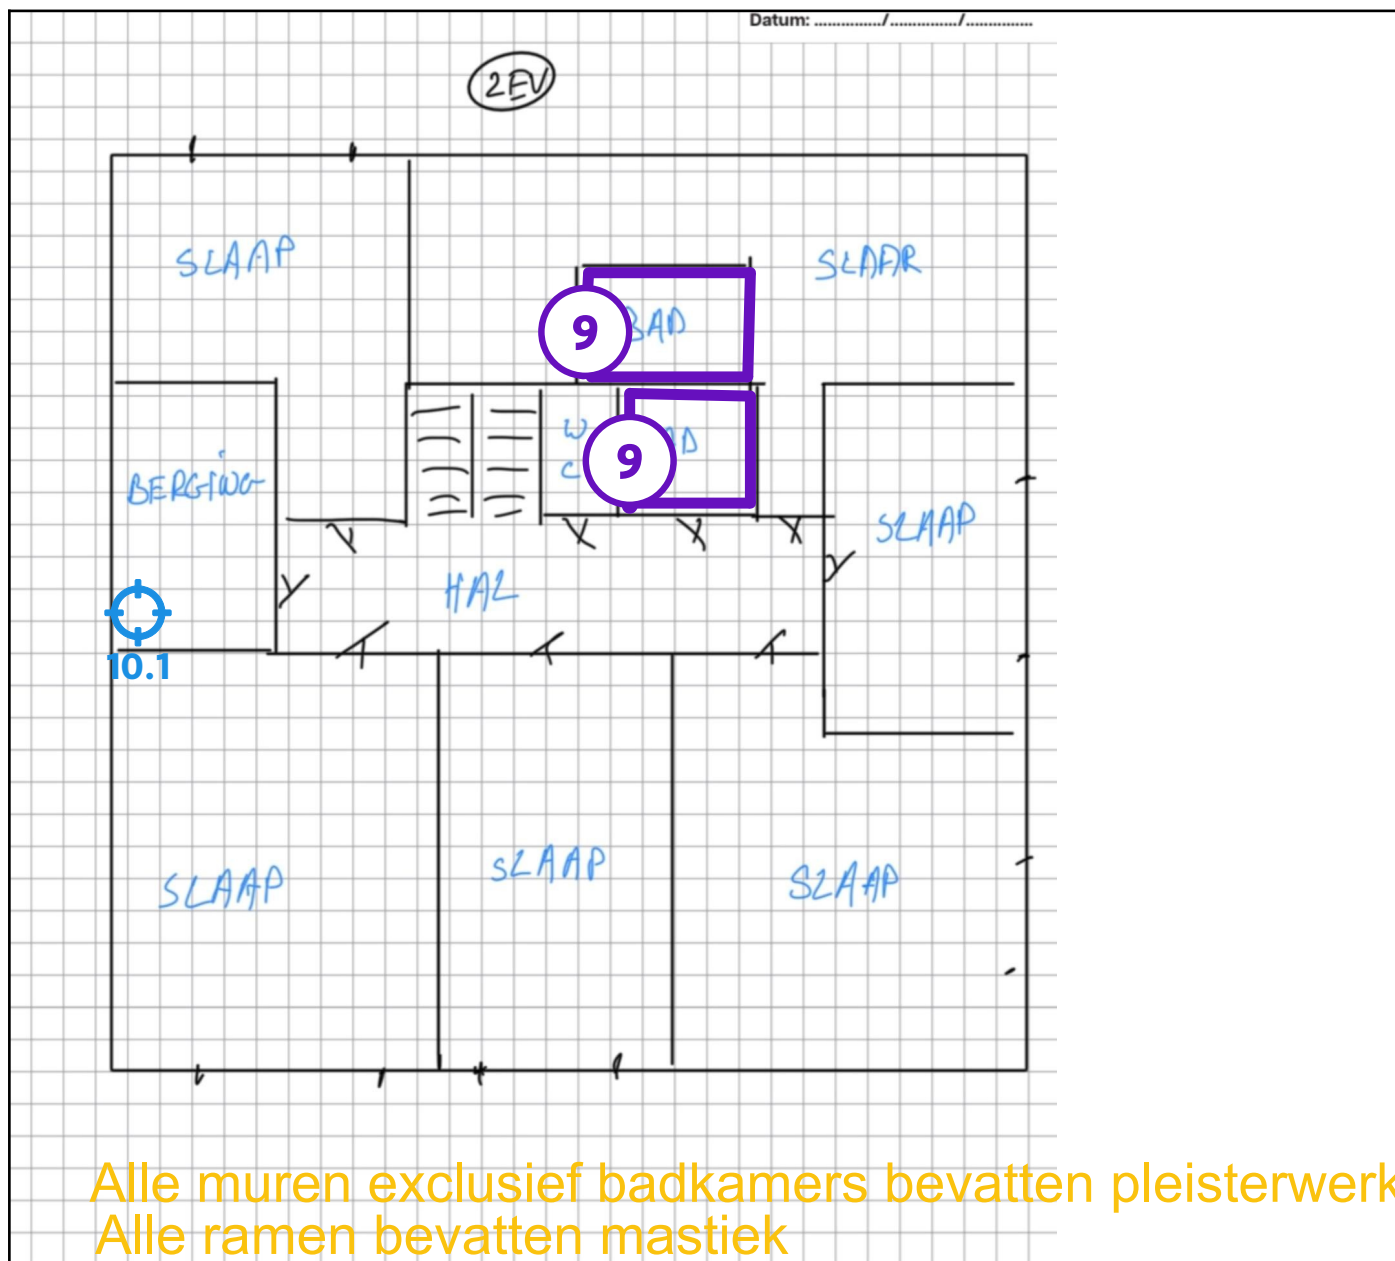
Plan 1.5: 1Ev

Beschrijving	Type	Actie
3. Mastiek/kit tussen glas en profiel - Buiten	Asbestmateriaal	Zorgvuldig beheren
9. Tegellijn achter wandtegels & plinten	Advies	-
10. Pleisterwerk wanden	Geen asbest	-
10.1 Code: M01	Mengmonster	-

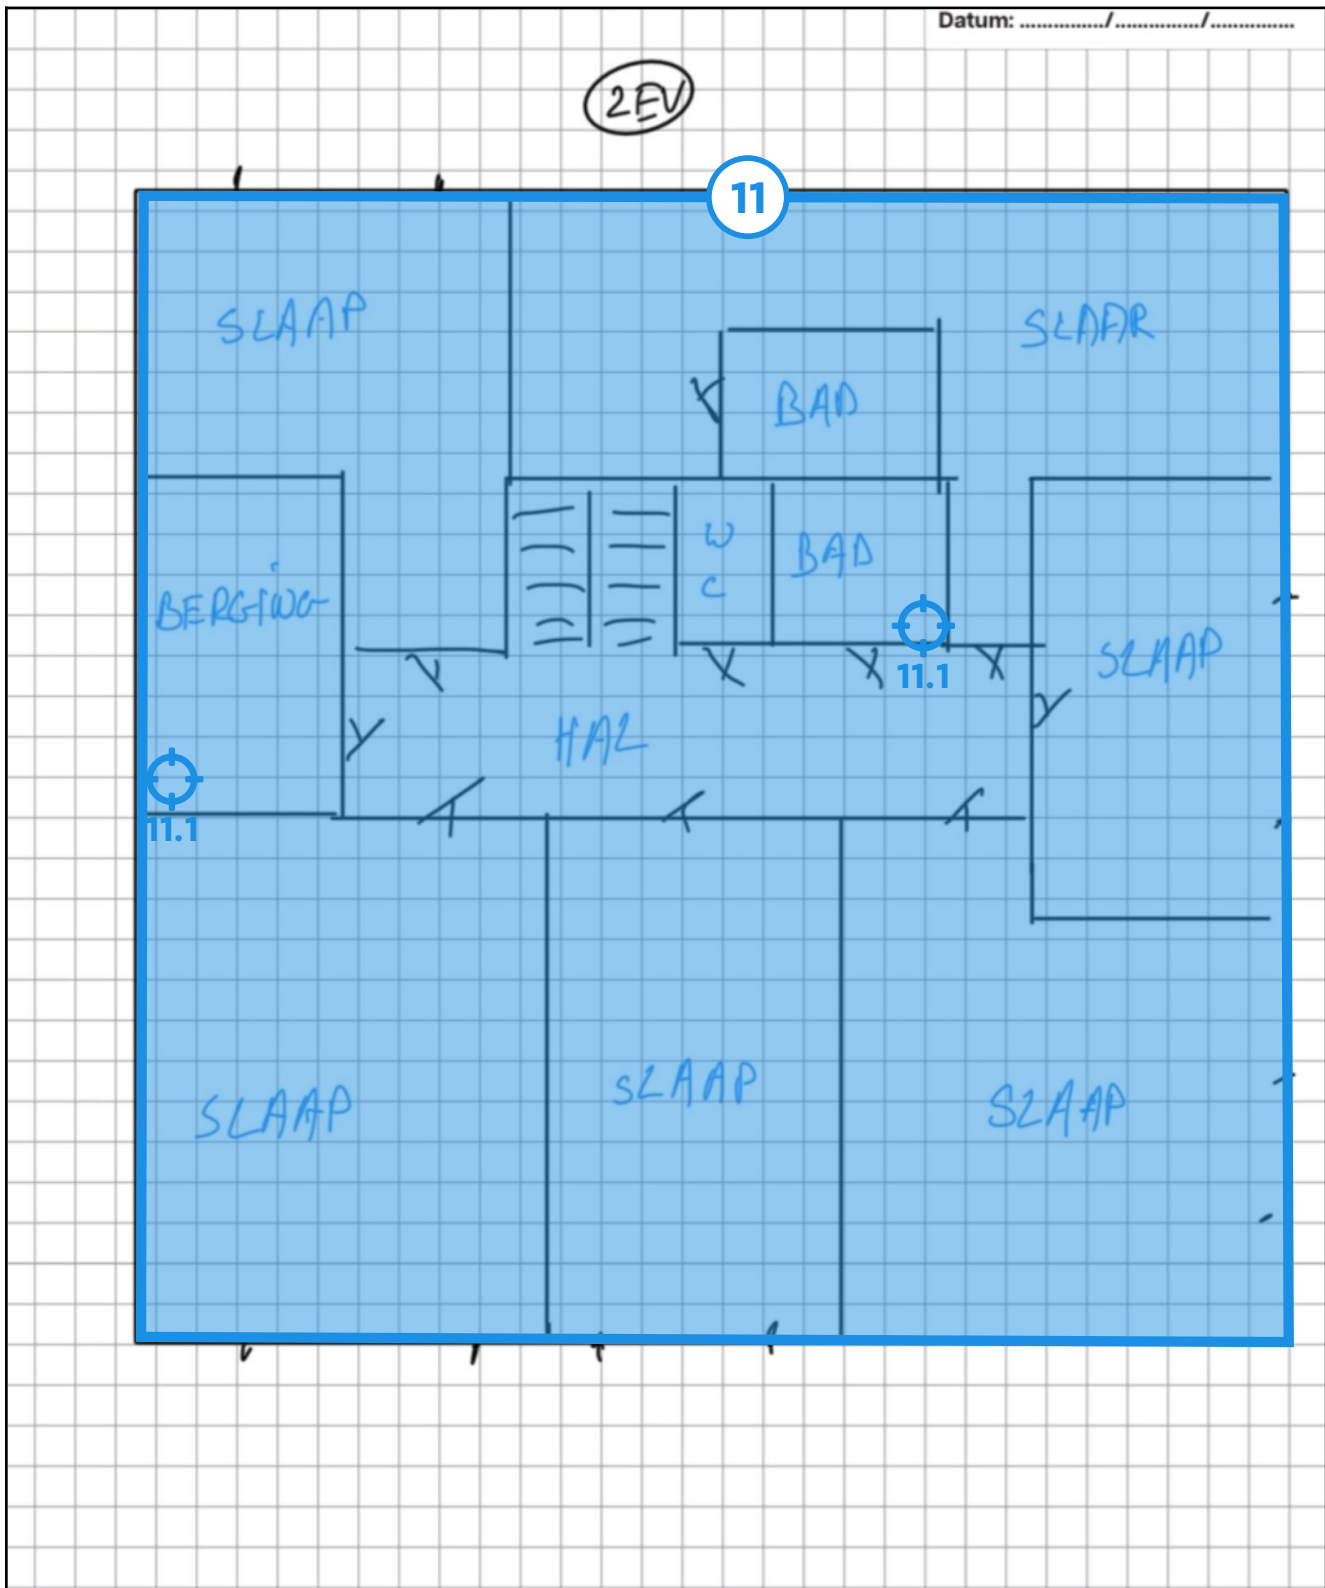
Plan 1.6: 1Ev plafond

11. Pleisterwerk plafonds	Geen asbest	-
11.1 Code: M02	Mengmonster	-
