Asbestinventarisatetest

Kortrijkstraat 139, 9700 Oudenaarde

Attestnummer : 20250117-000287.000

Uitgegeven op : 17.01.2025

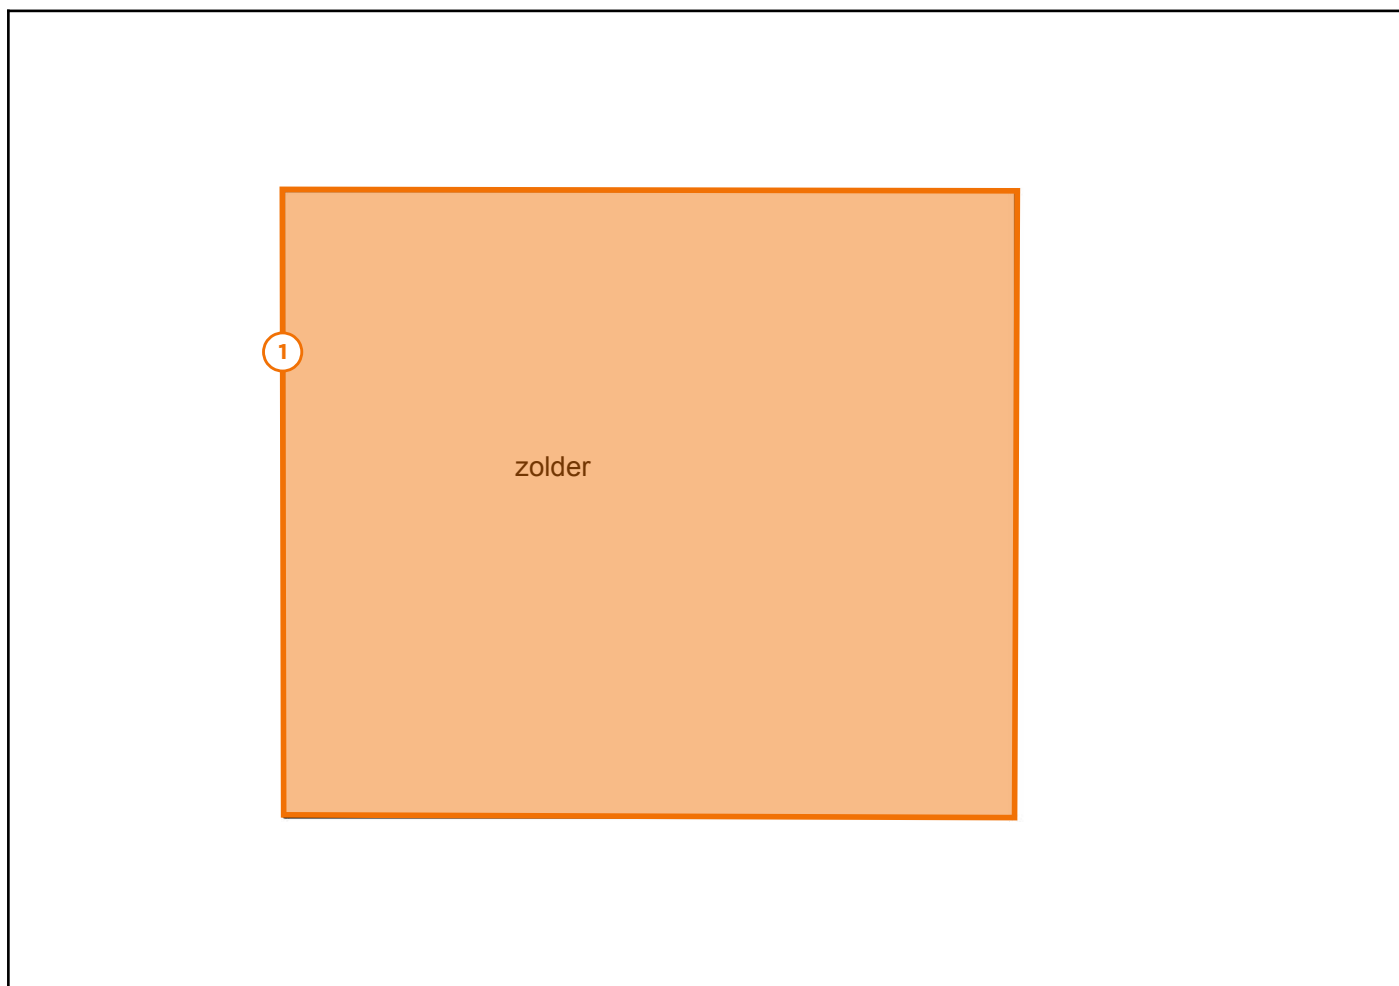
Plan 1.8: Verdiep 3

Beschrijving	Type	Actie
1. ONDERDAK (VOLLEDIG ZICHTBAAR)	Asbestmateriaal	Maatregelen nemen

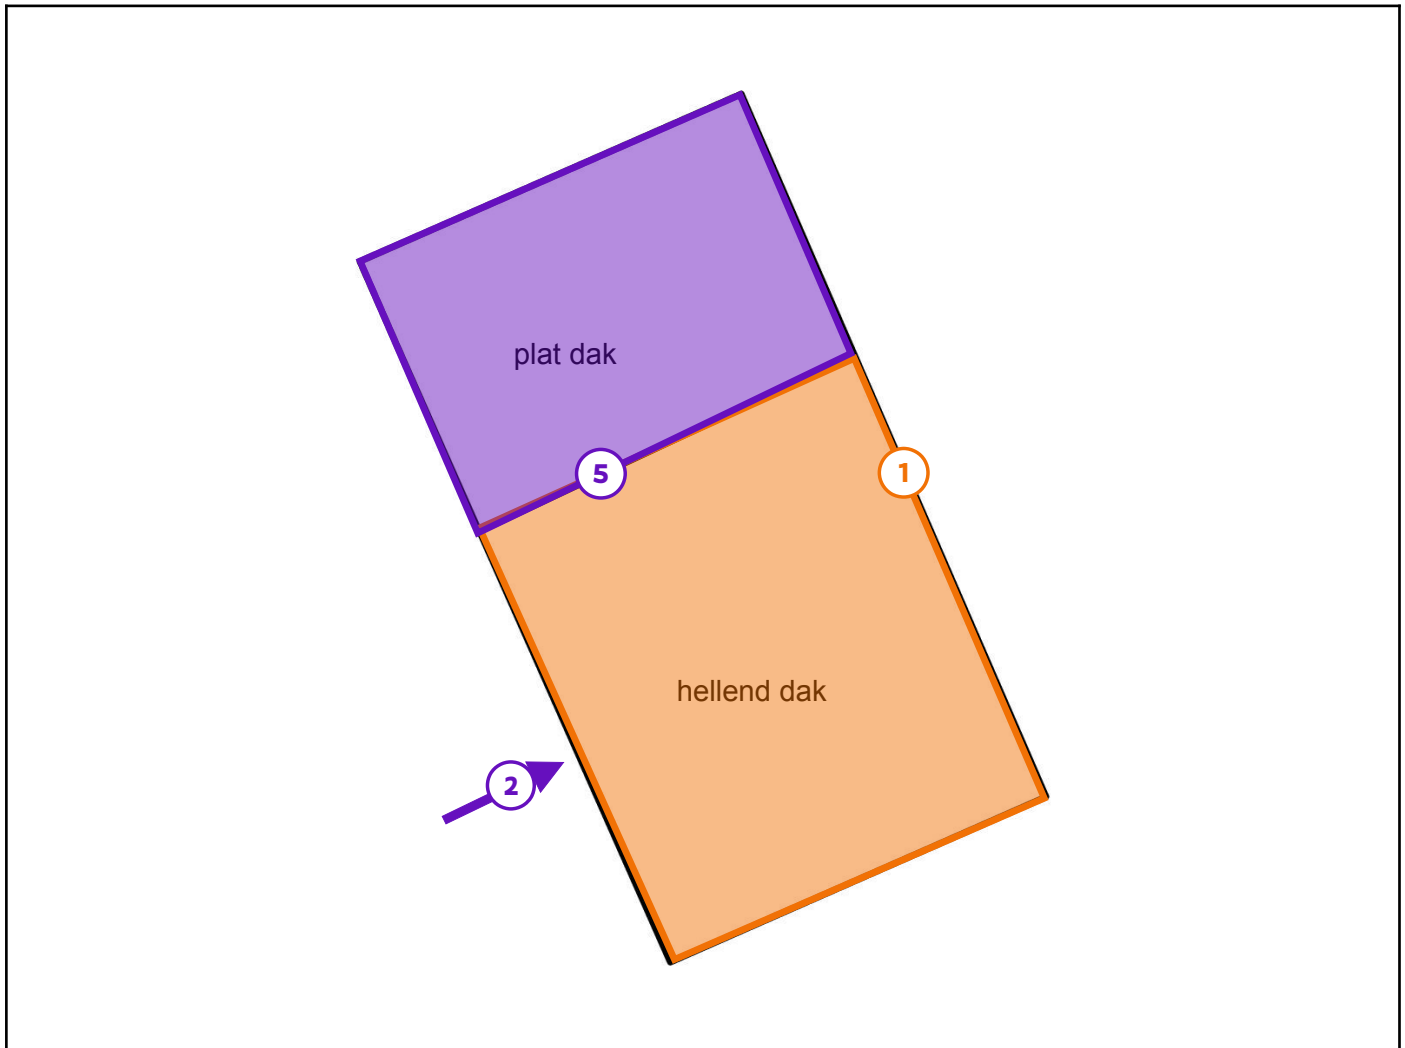
Plan 1.9: Dakenplan

Beschrijving	Type	Actie
1. ONDERDAK (VOLLEDIG ZICHTBAAR)	Asbestmateriaal	Maatregelen nemen
2. SCHOUW	Beperking	-
5. ROOFING PLAT DAK	Advies	-
