Asbestinventarisatetest

Kortrijkstraat 89, 9700 Oudenaarde

Attestnummer : 20240126-000060.000

Niet-asbestveilig

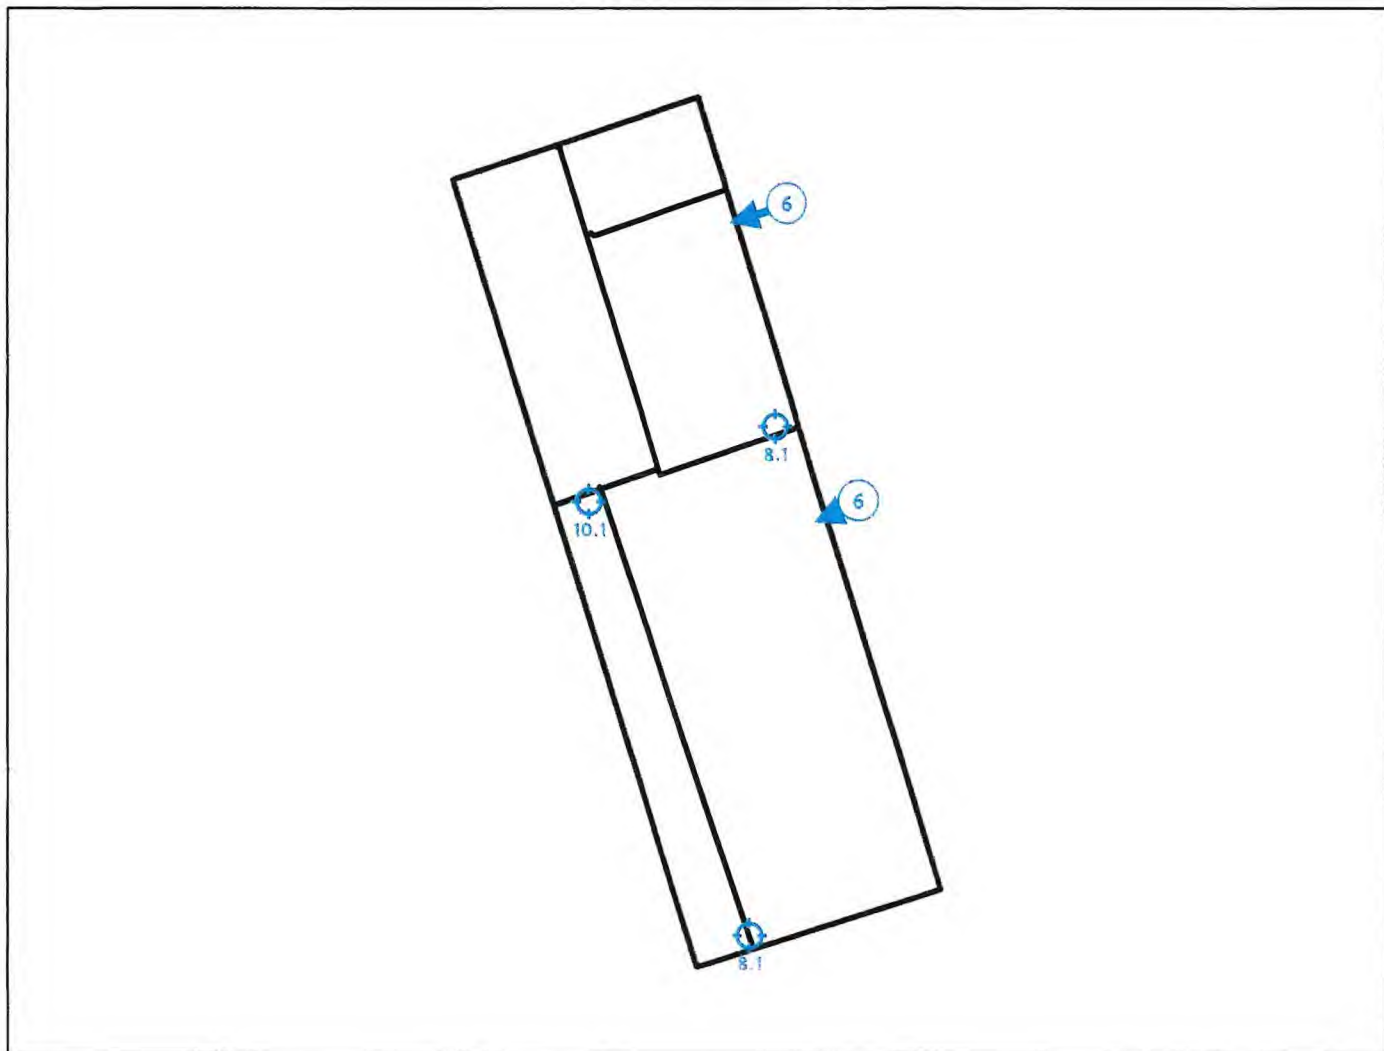
Plan 1.2: Verdiep +0

Beschrijving	Type	Actie
6. Dichtingskoord kachel	Geen asbest	-
8. Pleisterwerk wand woning	Geen asbest	-
8.1 Code: MM 4	Puntmonster	-
10. Pleisterwerk plafond woning	Geen asbest	-
10.1 Code: MM 5	Mengmonster	-
