# Asbestinventarisatetest

Dijkstraat 6, 9700 Oudenaarde

Attestnummer : 20241025-000035.000

Uitgegeven op : 25.10.2024

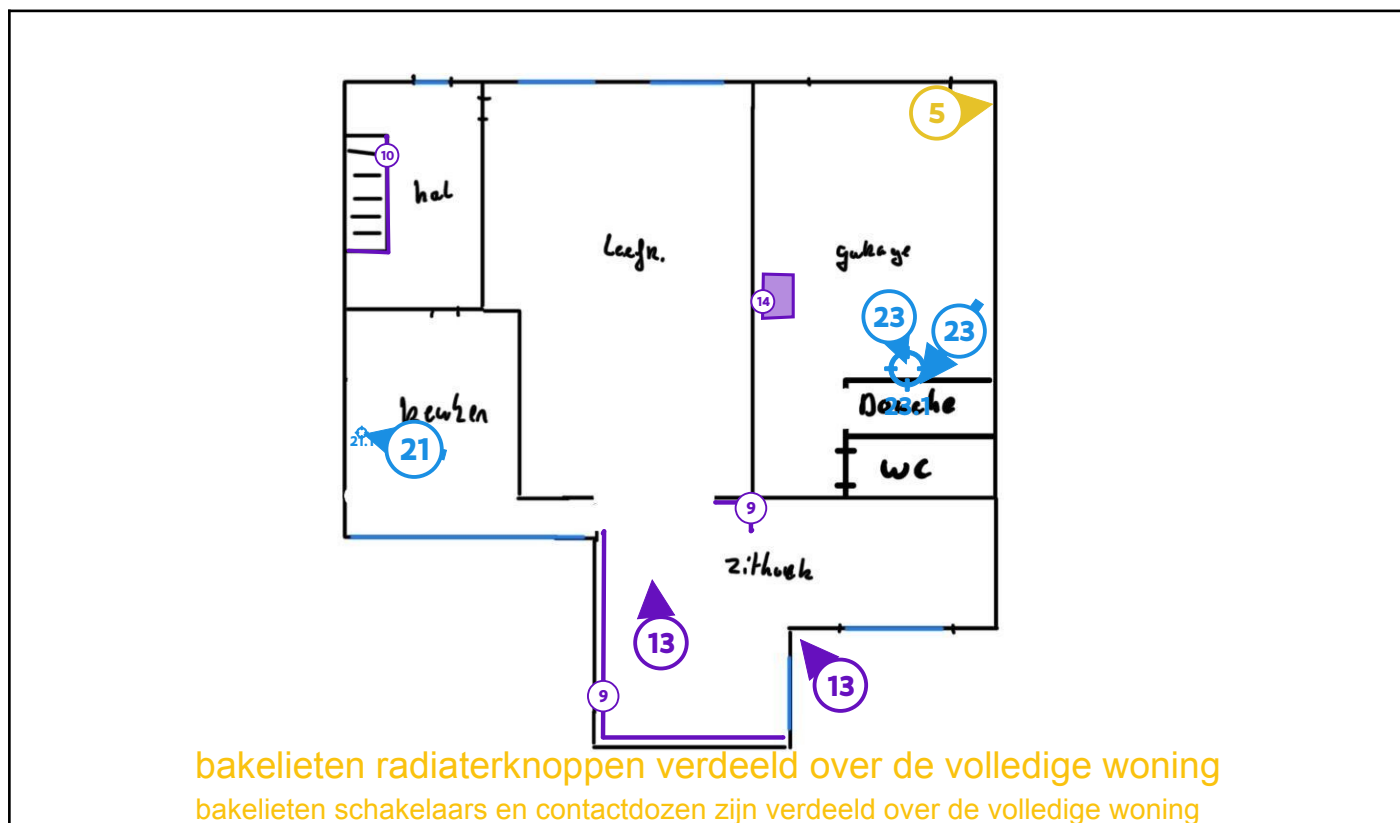
# Plan 1.1: Gelijkvloers

Beschrijving	Type	Actie
4. Bakeliet radiatorknoppen	Asbestmateriaal	Zorgvuldig beheren
5. Bakeliet meter- en zekering kast	Asbestmateriaal	Zorgvuldig beheren
6. Bakeliet - Stopcontacten & schakelaars (binnen)	Asbestmateriaal	Zorgvuldig beheren
9. Voortzetwand - Hout/PVC	Advies	-
10. Valse wand - Hout/PVC	Advies	-
13. Afvoerbuissanitair	Advies	-
14. Brander/CV-ketel - Isolatie/pakkingen	Advies	-
21. Coating spoelbak	Geen asbest	-
21.1 Code: M03	Puntmonster	-

23. Asbestcementplaat in kastdeur	Geen asbest	-
23.1 Code: M07	Puntmonster	-

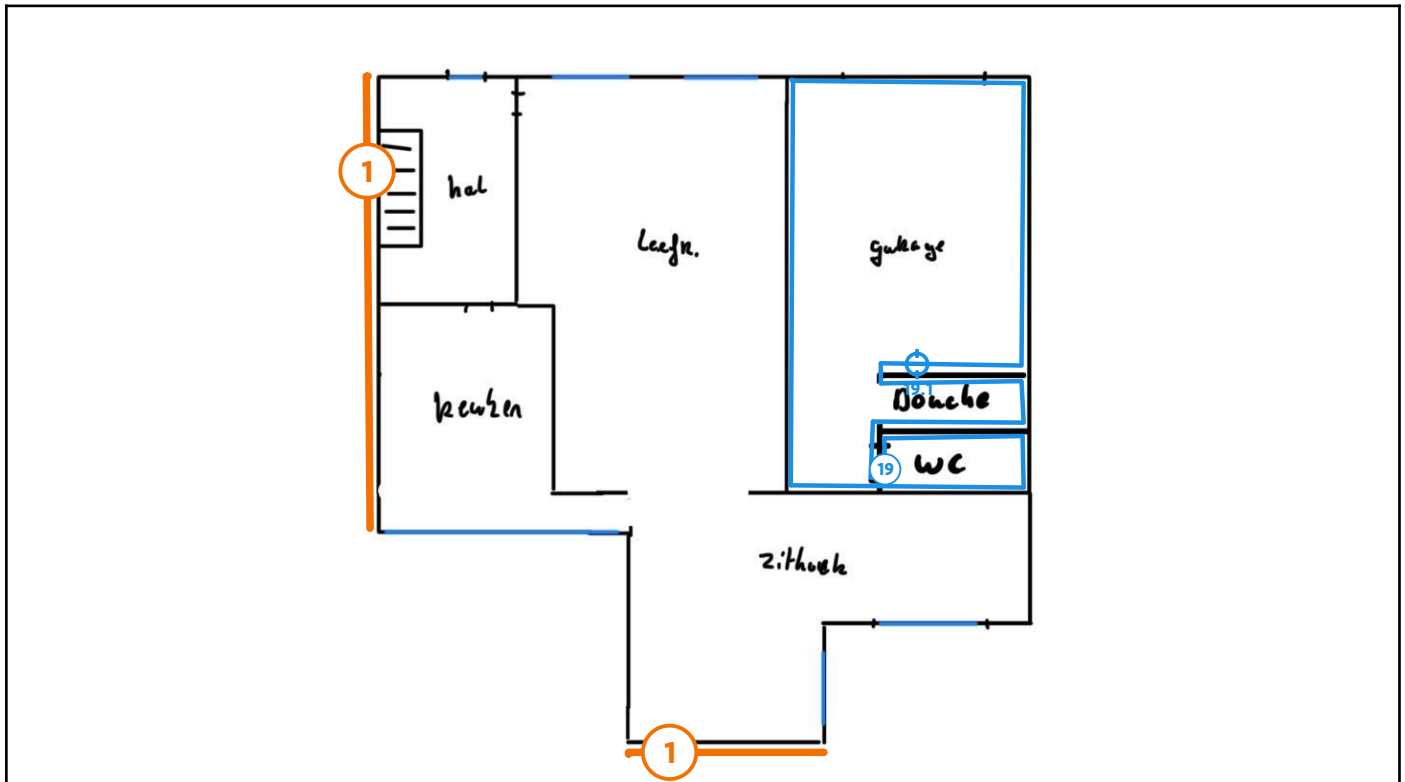
## Plan 1.2: Gelijkvloers

Beschrijving	Type	Actie
1. Gevelleien	Asbestmateriaal	<a href="#">Verwijderen</a>
19. Cementering stooklokaal	Geen asbest	-
19.1 Code: M12	Puntmonster	-

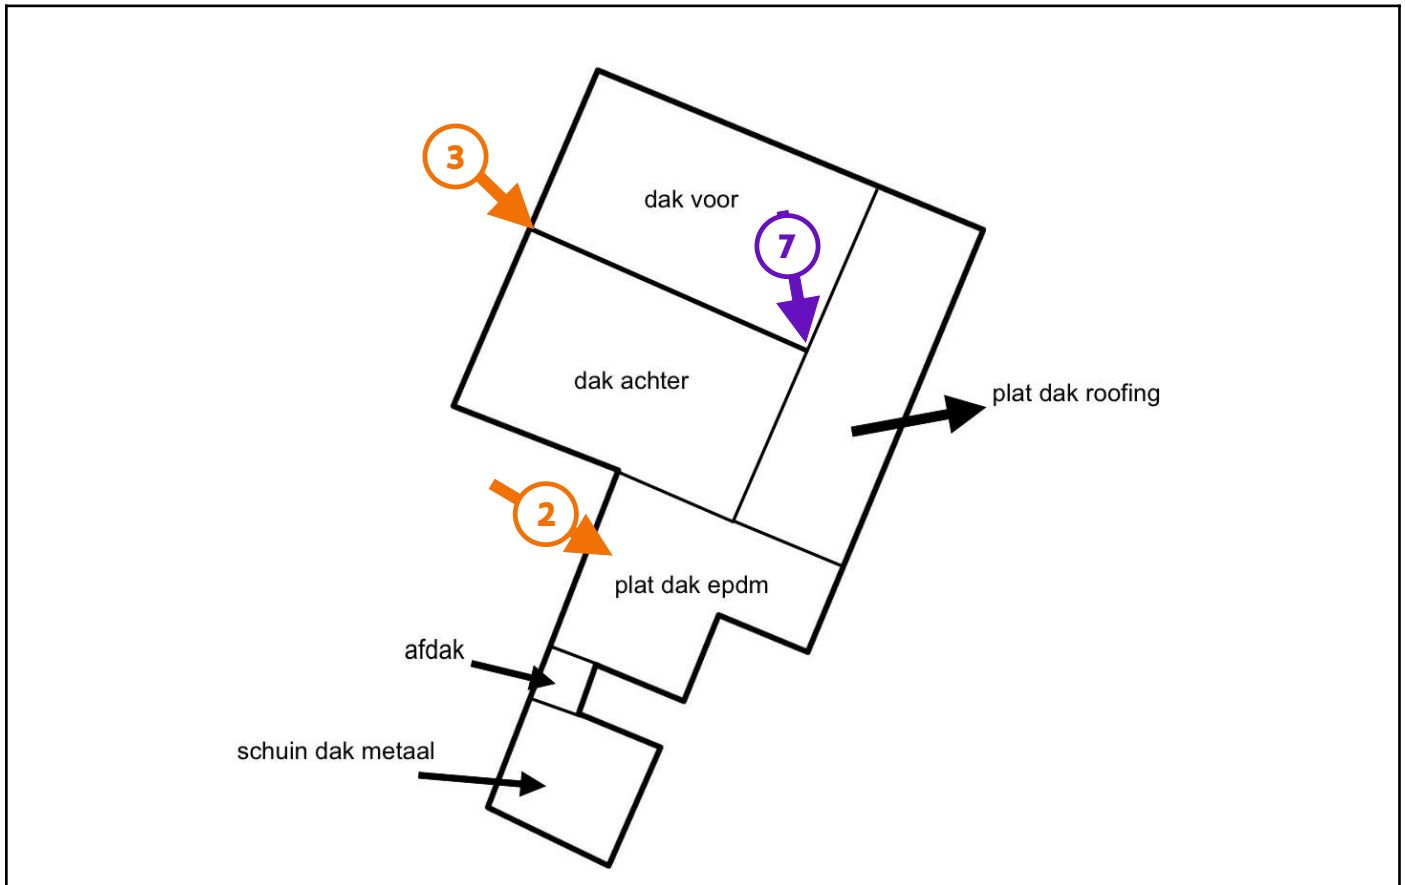
## Plan 1.15: Daken

Beschrijving	Type	Actie
2. Schouwbus in een 'open systeem'	Asbestmateriaal	<a href="#">Verwijderen</a>
3. Schouwbus in een 'gesloten systeem'	Asbestmateriaal	<a href="#">Verwijderen</a>
7. Rookgaskanaal niet zichtbaar	Beperking	-

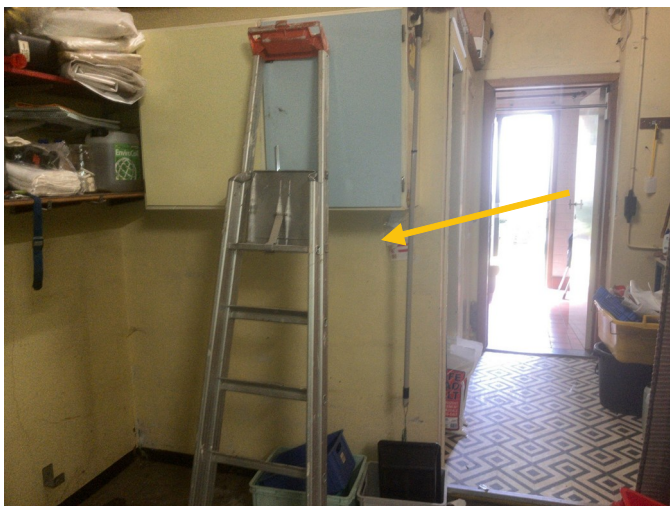
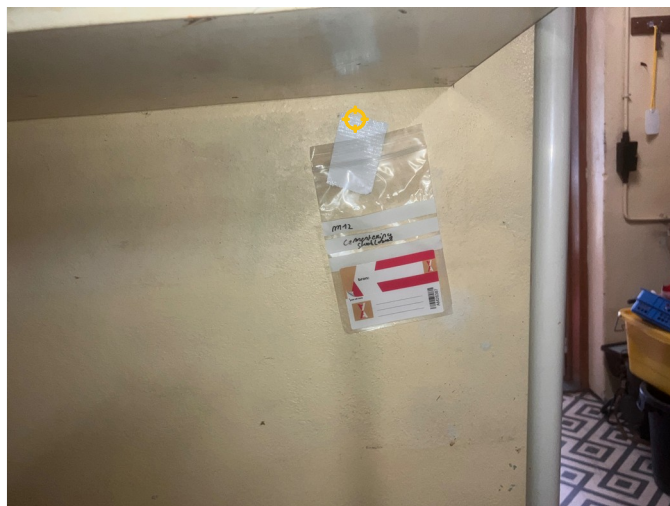
## Fiche 19: Cementering stooklokaal

Geen asbest

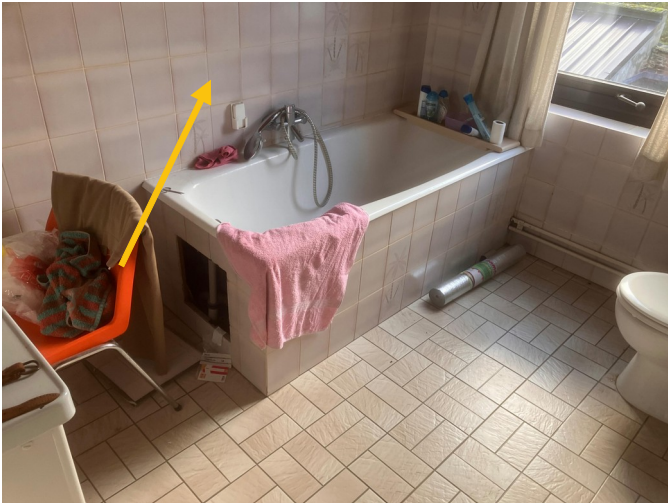
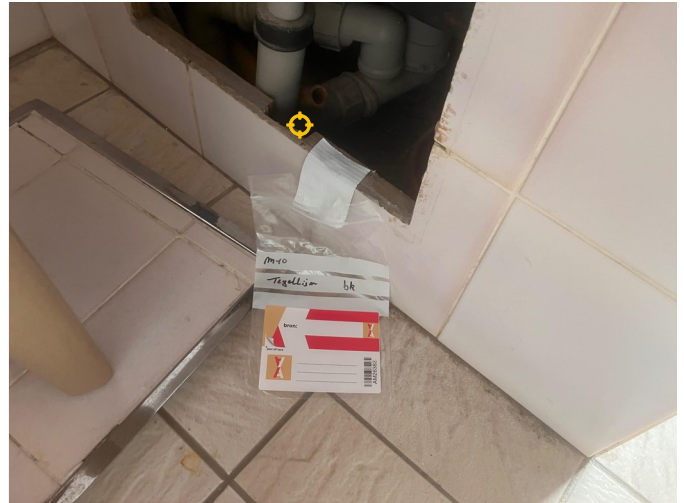
## Fiche 20: Tegellijm

Geen asbest

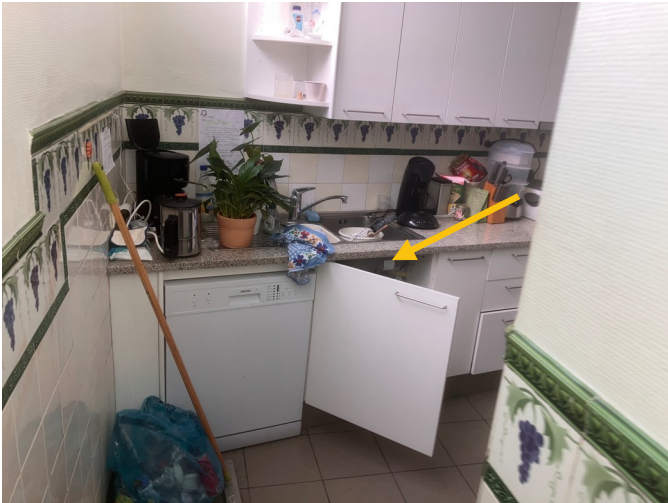
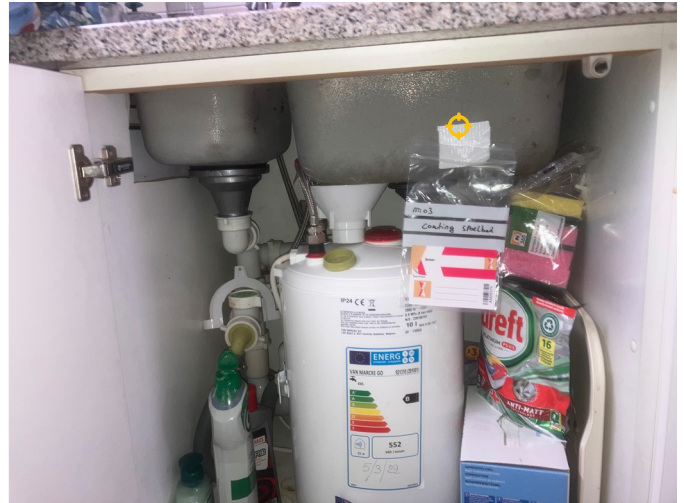
## Fiche 21: Coating spoelbak

Geen asbest

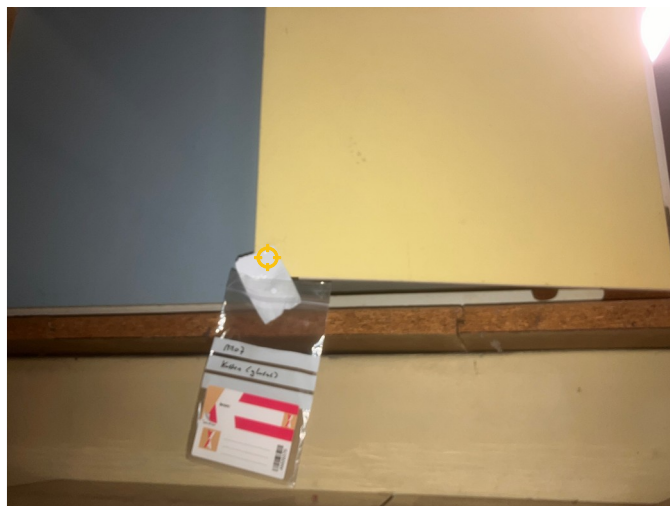
Detailfoto

## Conclusie

Geen asbest

#	Type	Referentie	Resultaat
23.1	Puntmonster	M07	Geen asbest

Beschrijving	Asbestcementplaat in kastdeur
Omgeving	Binnen
Primaire drager	Kast garage
Bindmiddel van materiaal	Cement
Gebondenheid op basis van bindmiddel	Hecht
Hoeveelheid (oppervlakte - dikte - aantal)	• 1,80 m <sup>2</sup> - 1,00 cm - 2 stuks
Totaal volume	0,036 m <sup>3</sup>
Identificatiemethode	Vaststelling met monstername
Destructieve handeling voor identificatie	Nee

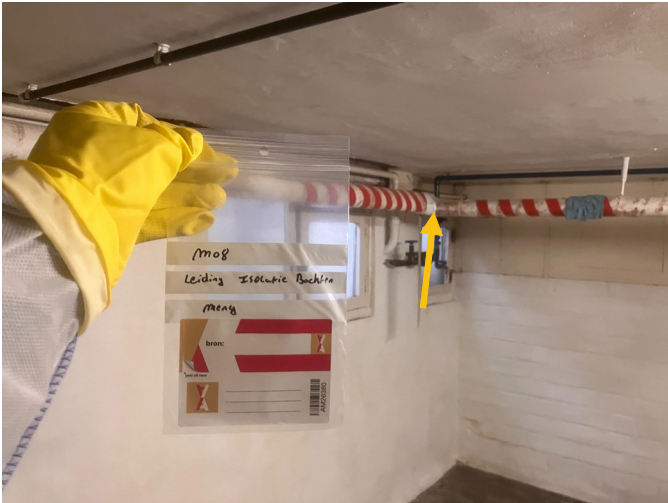
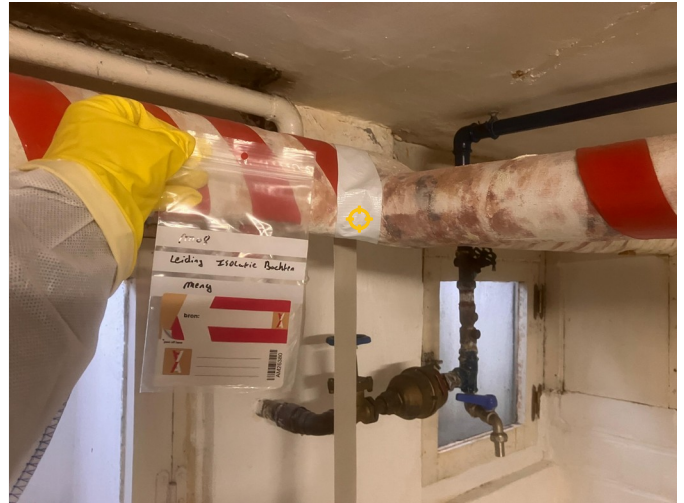
Overzichtsfoto

## Conclusie

Geen asbest

#	Type	Referentie	Resultaat
24.1	Mengmonster	M08	Geen asbest

Beschrijving	Leidingisolatie - Gips bochten
Omgeving	Binnen
Primaire drager	HVAC infrastructuur en uitrusting
Bindmiddel van materiaal	Gips - kalk
Gebondenheid op basis van bindmiddel	Niet-hechtgebonden
Hoeveelheid (lengte - omtrek - dikte - aantal)	<ul style="list-style-type: none"><li>• 1,50 m - 30,00 cm - 3,00 cm - 1 stuk</li></ul>
Totaal volume	0,014 m <sup>3</sup>
Identificatiemethode	Vaststelling met monsternamen
Destructieve handeling voor identificatie	Nee

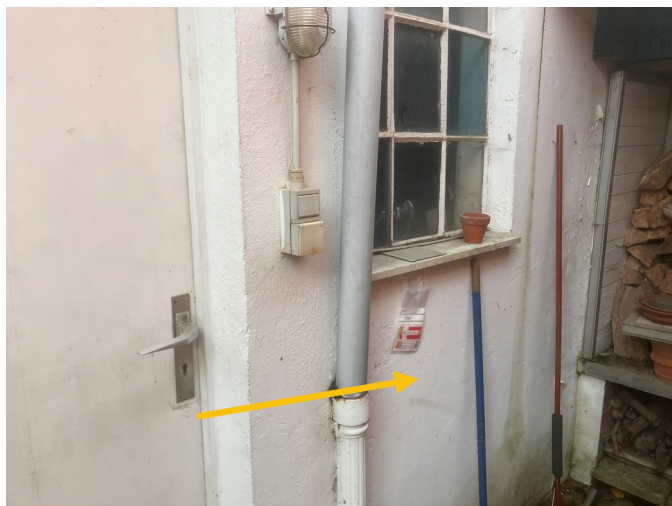
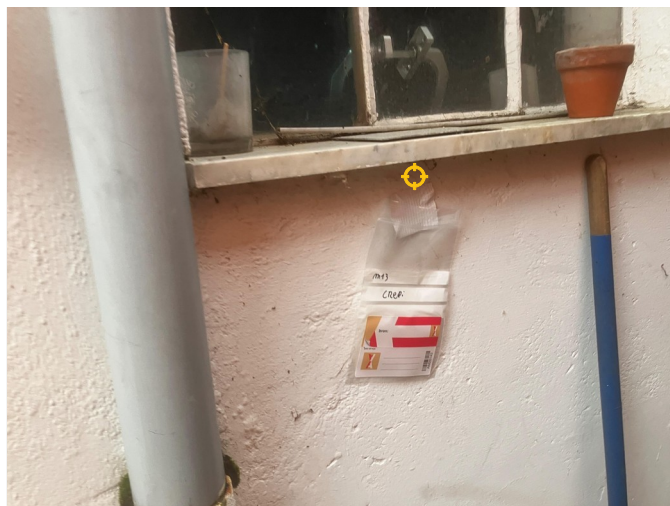
## Fiche 25: Crepi buitengevel

Geen asbest

#	Type	Referentie	Resultaat
25.1	Puntmonster	M13	Geen asbest

Beschrijving	Crepi buitengevel
Omgeving	Buiten
Primaire drager	Wand buitenschil
Bindmiddel van materiaal	Gips - kalk
Gebondenheid op basis van bindmiddel	Niet-hechtgebonden
Hoeveelheid (oppervlakte - dikte - aantal)	• 8,00 m <sup>2</sup> - 1,00 cm - 1 stuk
Totaal volume	0,08 m <sup>3</sup>
Identificatiemethode	Vaststelling met monstername
Destructieve handeling voor identificatie	Nee
Opmerking	De opgemeten hoeveelheid bedraagt een schatting.

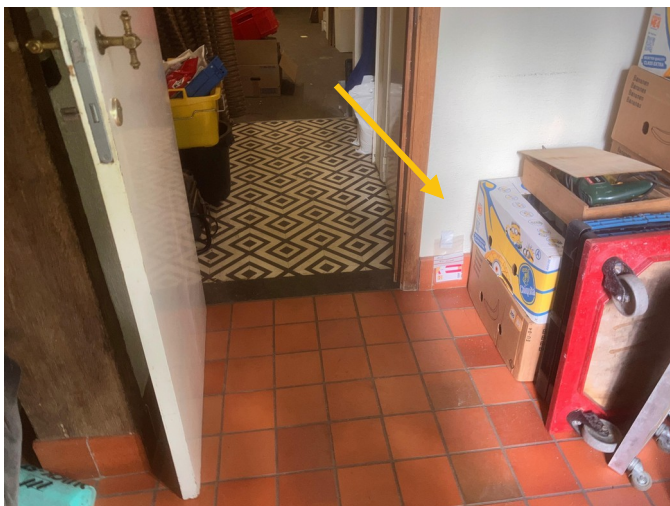
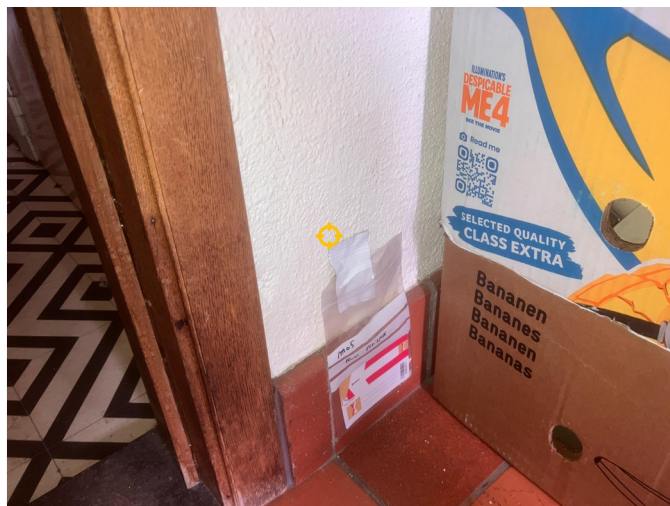
## Fiche 26: Ruw pleisterwerk binnenwand

Geen asbest

#	Type	Referentie	Resultaat
26.1	Mengmonster	M05	Geen asbest

Beschrijving	Ruw pleisterwerk binnenwand
Omgeving	Binnen
Primaire drager	Binnenwand
Bindmiddel van materiaal	Gips - kalk
Gebondenheid op basis van bindmiddel	Niet-hechtgebonden
Hoeveelheid (oppervlakte - dikte - aantal)	• 12,00 m <sup>2</sup> - 1,00 cm - 1 stuk
Totaal volume	0,12 m <sup>3</sup>
Identificatiemethode	Vaststelling met monstername
Destructieve handeling voor identificatie	Nee
Opmerking	De opgemeten hoeveelheid betreft een inschatting.

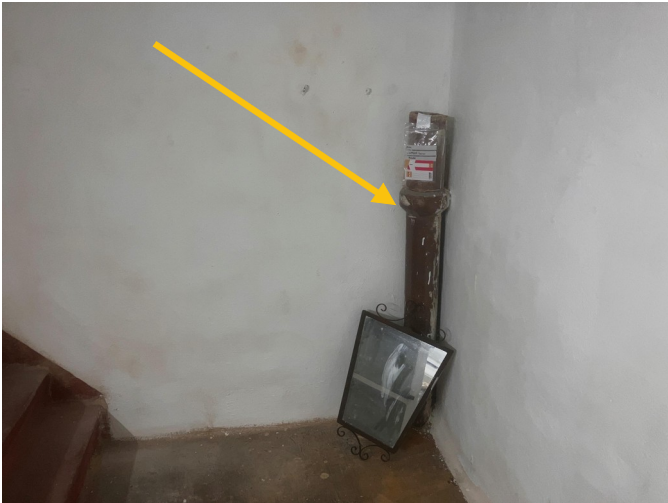
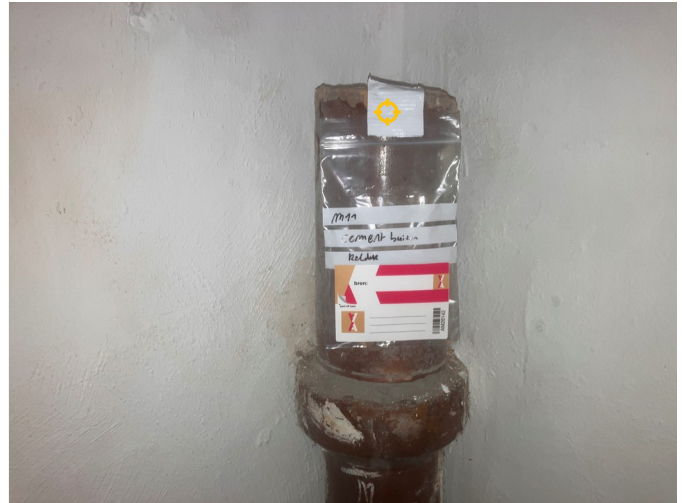
## Fiche 27: Asbestcementkoker

Geen asbest

#	Type	Referentie	Resultaat
27.1	Puntmonster	M11	Geen asbest

Beschrijving	Asbestcementkoker
Omgeving	Binnen
Primaire drager	Vloer
Bindmiddel van materiaal	Cement
Gebondenheid op basis van bindmiddel	Hecht
Hoeveelheid (lengte - omtrek - dikte - aantal)	<ul style="list-style-type: none"><li>• 1,20 m - 30,00 cm - 1,00 cm - 2 stuks</li></ul>
Totaal volume	0,007 m <sup>3</sup>
Identificatiemethode	Vaststelling met monstername
Destructieve handeling voor identificatie	Nee

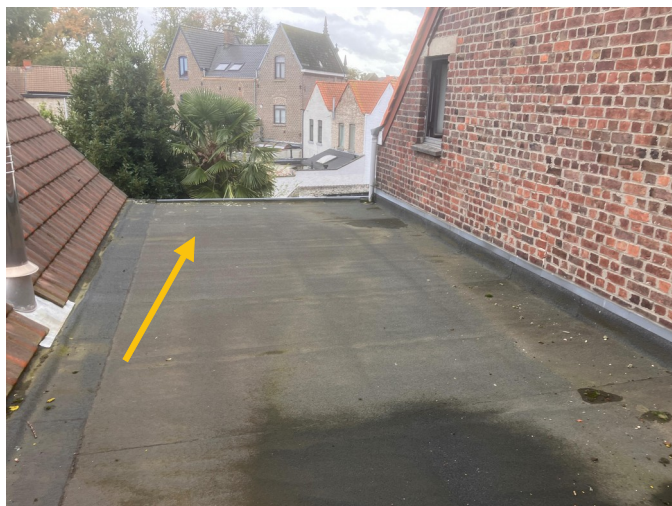
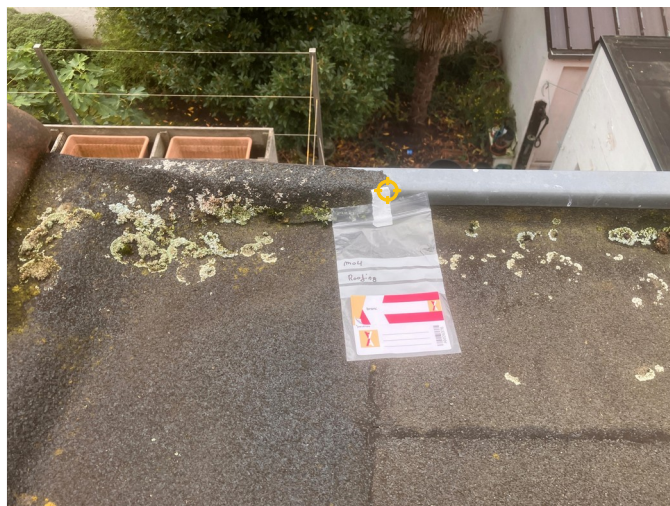
## Fiche 28: Dakbedekking - Roofing

Geen asbest

#	Type	Referentie	Resultaat
28.1	Puntmonster	M04	Geen asbest

<b>Beschrijving</b>	Dakbedekking - Roofing
<b>Omgeving</b>	Buiten
<b>Primaire drager</b>	Plat dak
<b>Bindmiddel van materiaal</b>	Bitumen (roofing, teer, asfalt)
<b>Gebondenheid op basis van bindmiddel</b>	Hecht
<b>Hoeveelheid (oppervlakte - aantal)</b>	<ul style="list-style-type: none"><li>• 32,00 m<sup>2</sup> - 1 stuk</li></ul>
<b>Totale oppervlakte</b>	32,00 m <sup>2</sup>
<b>Identificatiemethode</b>	Vaststelling met monstername
<b>Destructieve handeling voor identificatie</b>	Nee
<b>Opmerking</b>	<p>Er werd enkel een puntstaal genomen van de bovenste laag. Mogelijks zijn er onderliggende asbestverdachte lagen aanwezig die niet waarneembaar waren tijdens de inspectie. Wanneer bij renovatie- of sloopwerken blijkt dat er nog onderliggende lagen aanwezig zijn dient er hiervan een staal te worden genomen welke door een erkend laboratorium moet worden geanalyseerd.</p>

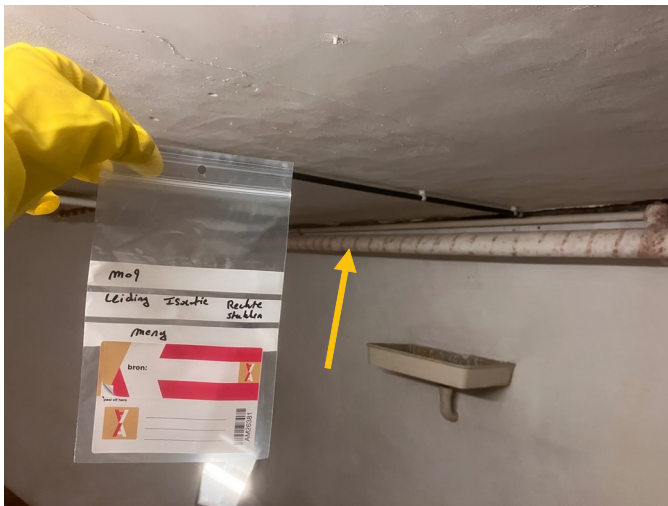
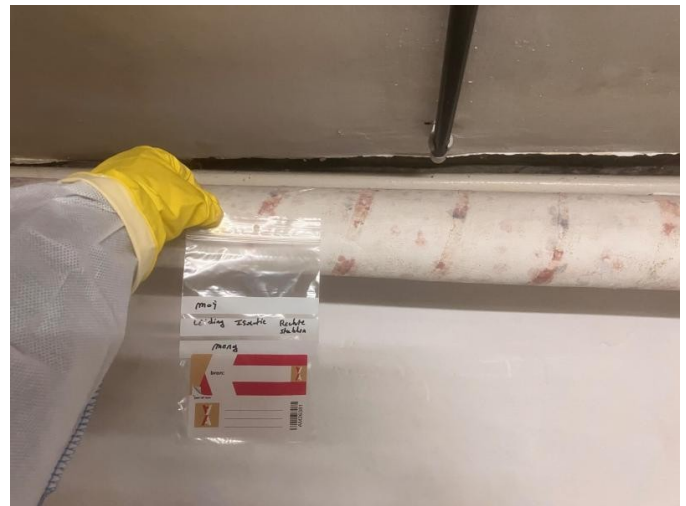
Overzichtsfoto

## Conclusie

Geen asbest

#	Type	Referentie	Resultaat
29.1	Mengmonster	M09	Geen asbest

Beschrijving	Leidingisolatie - Gips recht
Omgeving	Binnen
Primaire drager	HVAC infrastructuur en uitrusting
Bindmiddel van materiaal	Gips - kalk
Gebondenheid op basis van bindmiddel	Niet-hechtgebonden
Hoeveelheid (lengte - omtrek - dikte - aantal)	<ul style="list-style-type: none"><li>• 14,00 m - 30,00 cm - 3,00 cm - 1 stuk</li></ul>
Totaal volume	0,126 m <sup>3</sup>
Identificatiemethode	Vaststelling met monstername
Destructieve handeling voor identificatie	Nee

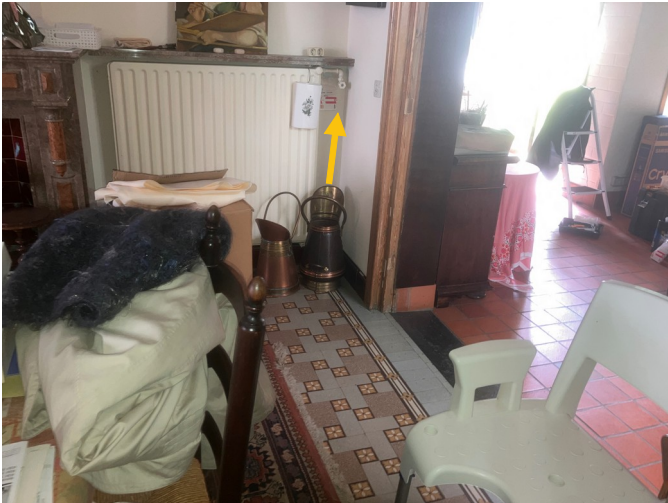
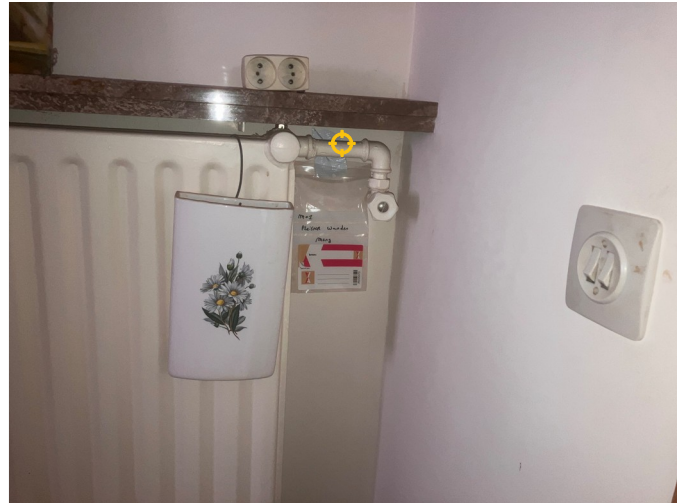
# Fiche 30: Pleisterwerk wanden

Geen asbest

#	Type	Referentie	Resultaat
30.1	Mengmonster	M01	Geen asbest

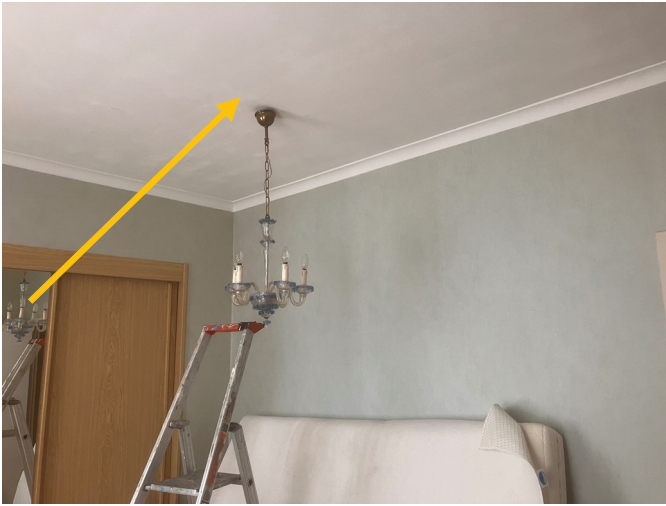
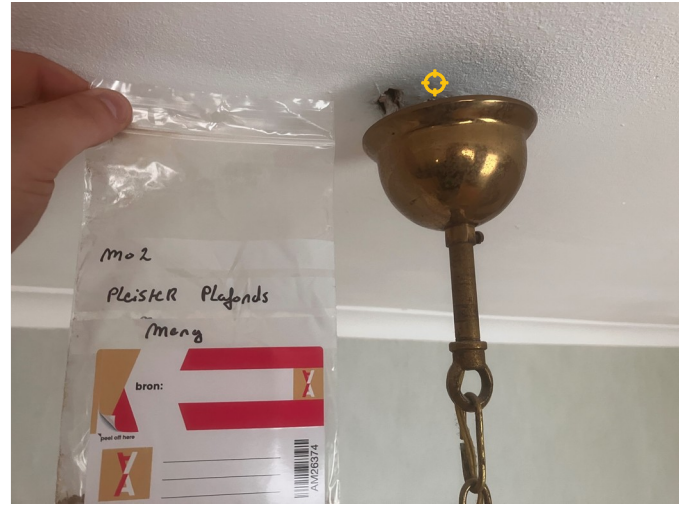
# Fiche 31: Pleisterwerk plafonds

Geen asbest
