Asbestinventarisatetest

Dijkstraat 40, 9700 Oudenaarde

Attestnummer : 20241025-000021.000

Uitgegeven op : 25.10.2024

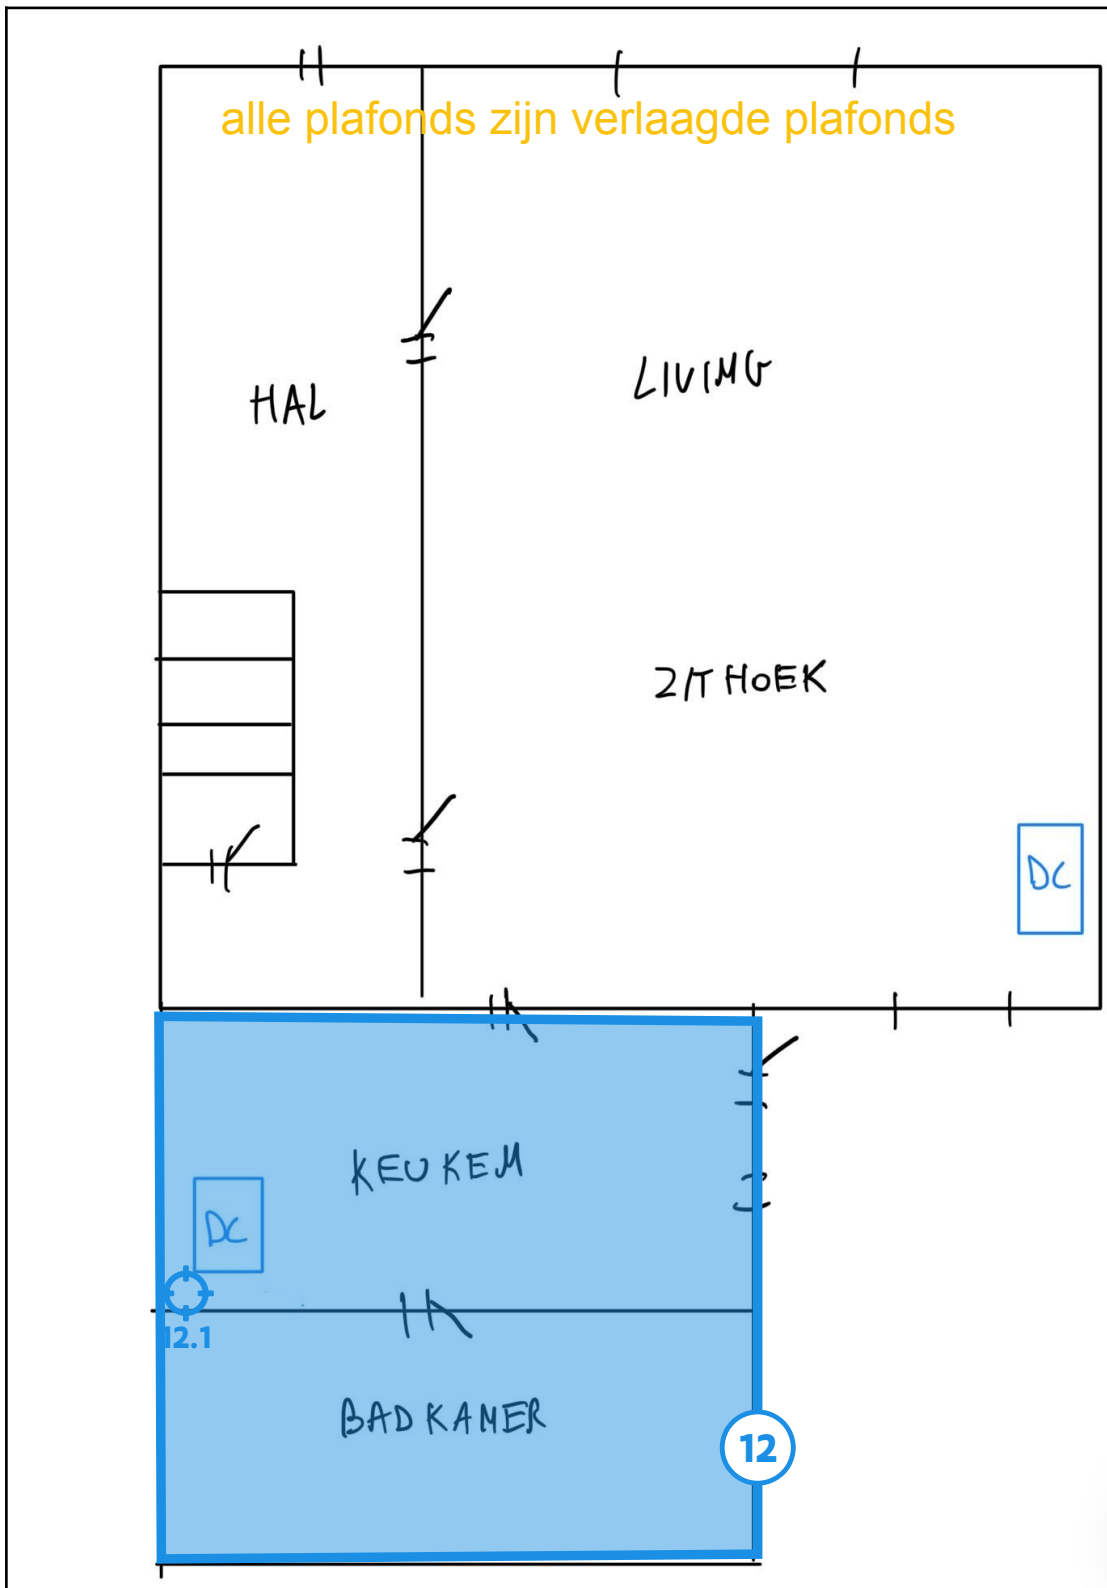
Plan 1.1: Gelijkvloers

8. Plafondafwerking in gipskarton	Advies	-
12. Dakbedekking - Roofing plat dak achterbouw	Geen asbest	-
12.1 Code: M05	Puntmonster	-

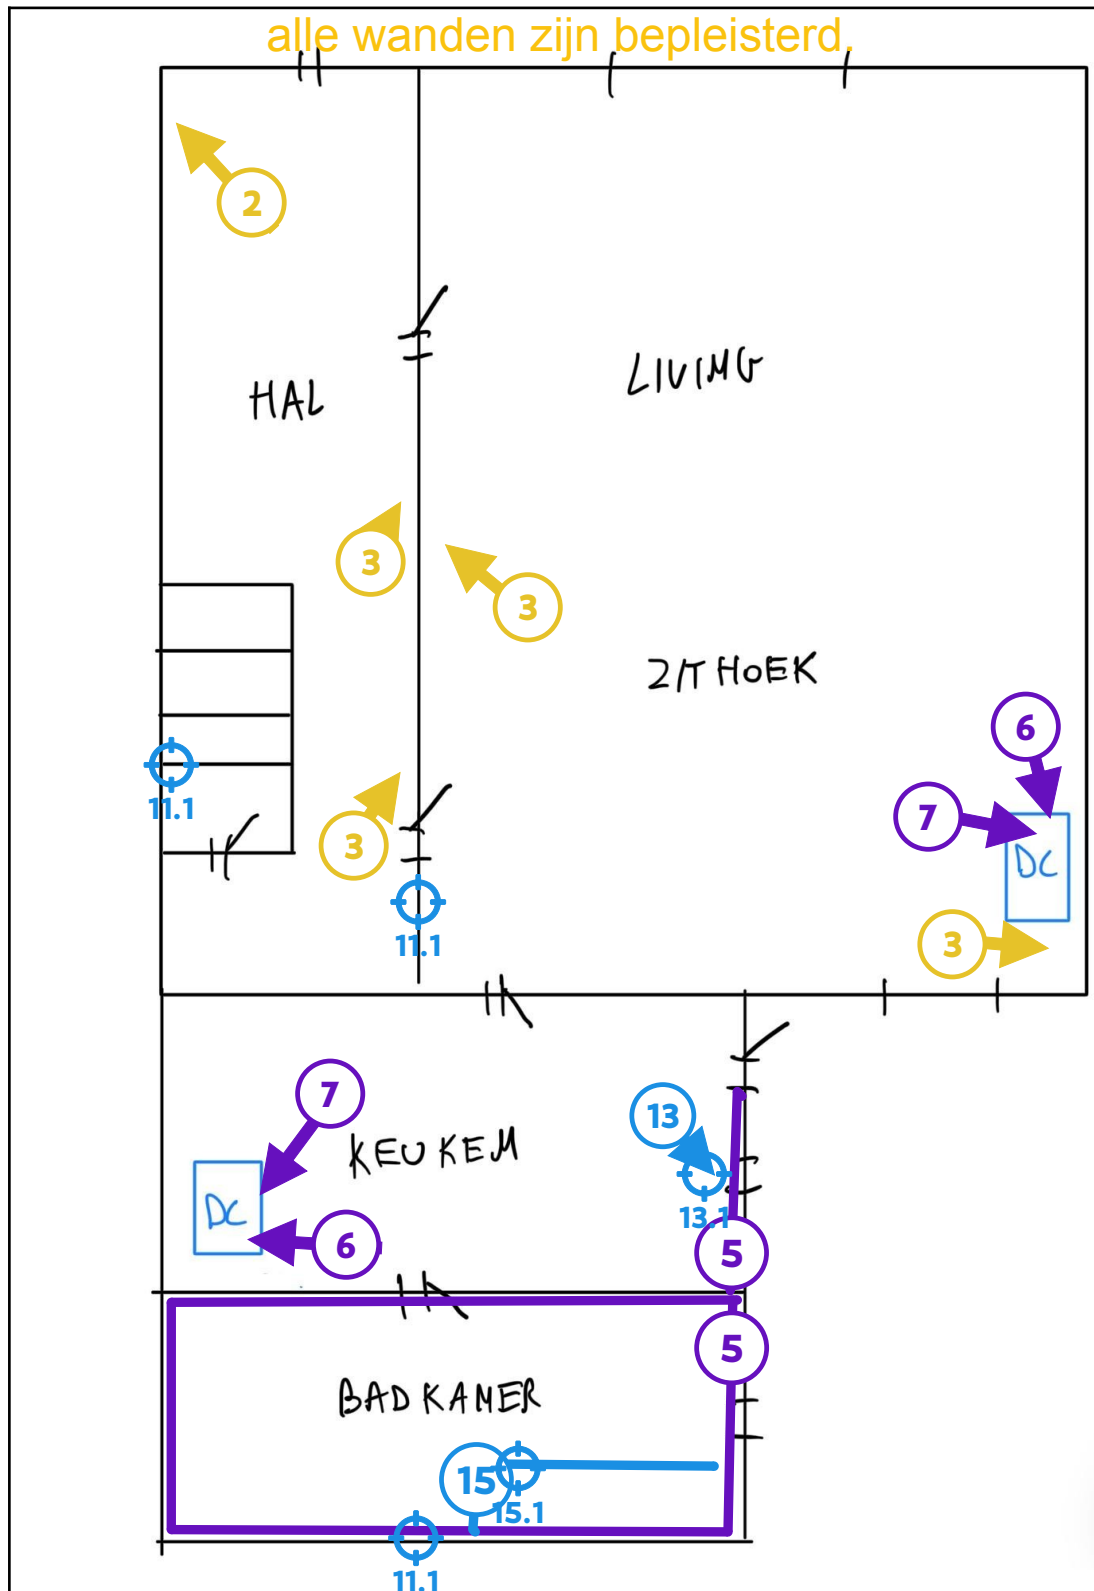
Plan 1.2: Gelijkvloers

2. Bakeliet meter- en zekering kast hal beneden	Asbestmateriaal	Zorgvuldig beheren
3. Bakeliet - Stopcontacten & schakelaars (binnen) gelijkvloers en kelder	Asbestmateriaal	Zorgvuldig beheren
5. Tegellijm achter wandtegels & plinten keuken en badkamer	Advies	-
6. Schouwbuizen kachels	Advies	-
7. Gaskachels living en keuken gelijkvloers	Advies	-
11. Pleisterwerk wanden	Geen asbest	-
11.1 Code: M01	Mengmonster	-
13. Ontdreuningsplaat/anti-dreunplaat onder spoelbak keuken	Geen asbest	-
13.1 Code: M06	Puntmonster	-
15. Tegellijm badmeubel badkamer	Geen asbest	-
15.1 Code: M04	Puntmonster	-

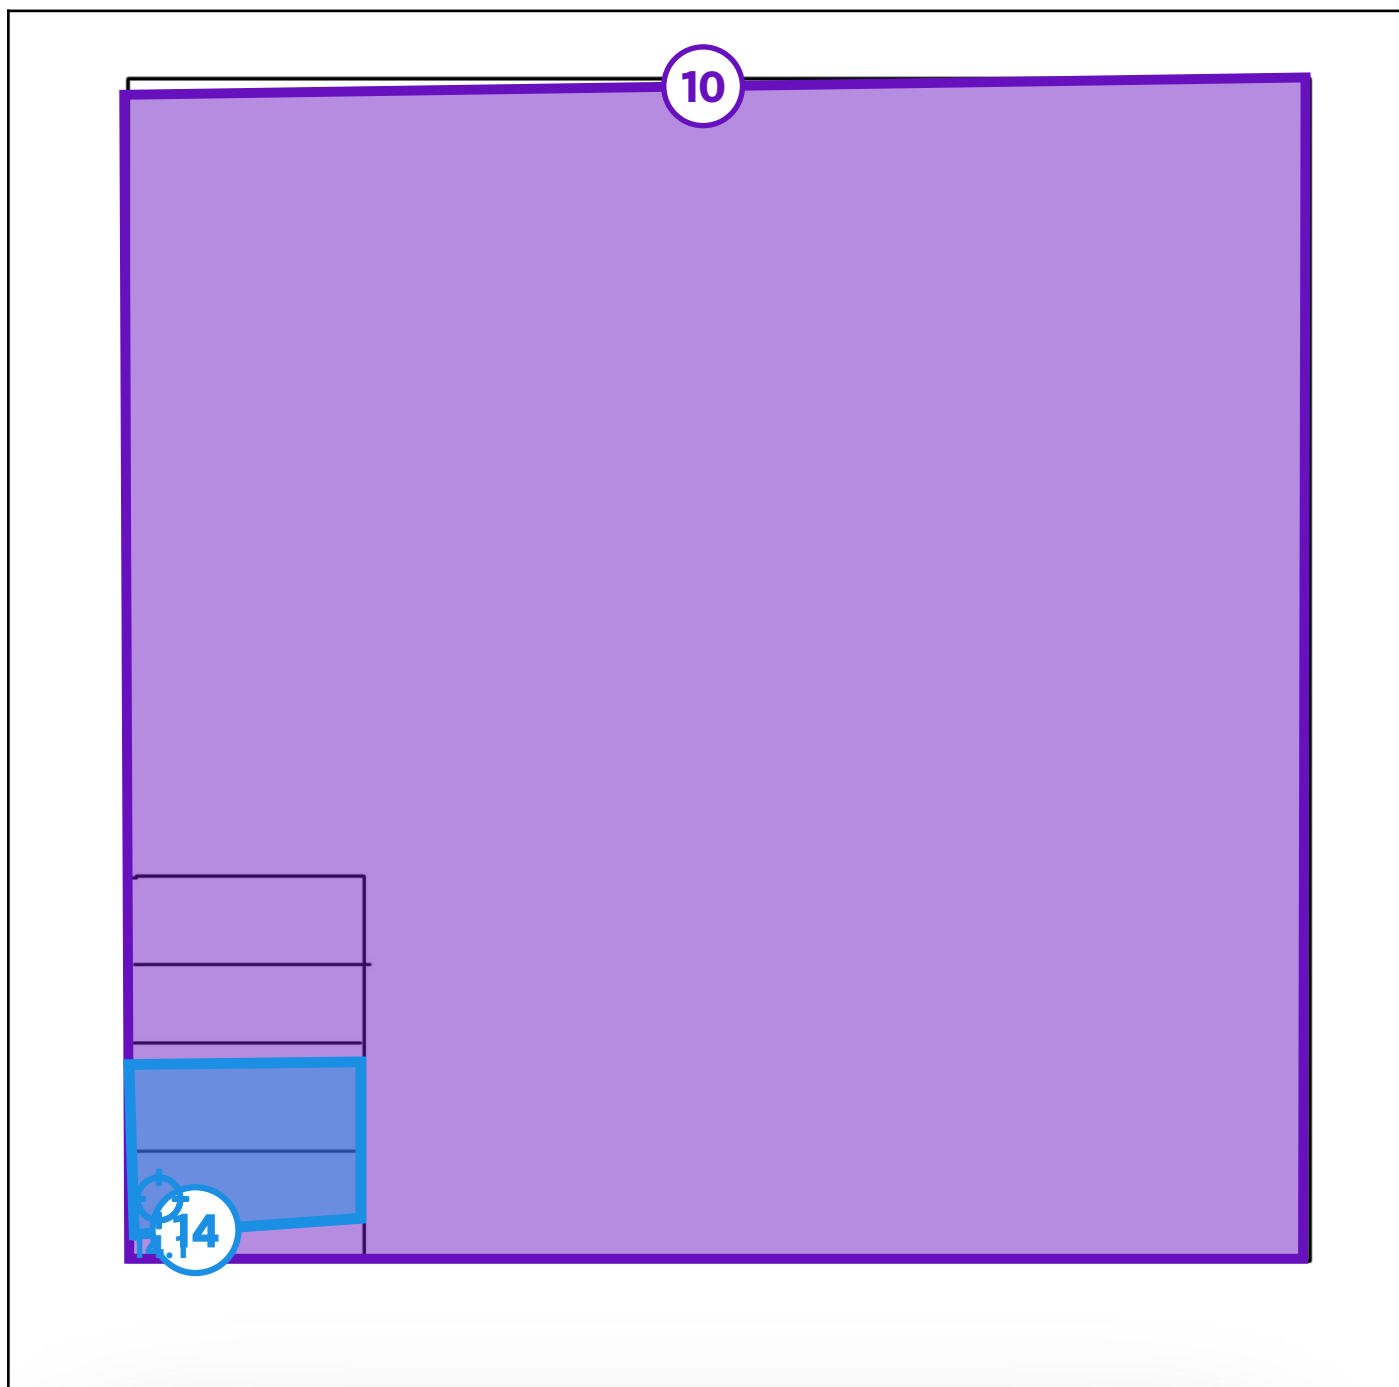
Plan 1.3: Zolder

Beschrijving	Type	Actie
10. Onderdak - Niet verdacht hoofdbouw woning	Advies	-
14. Vloerzeil met verdachte onderlaag 1 ste verdieping naar zolder	Geen asbest	-

14.1 Code: M03	Puntmonster	-
----------------	-------------	---

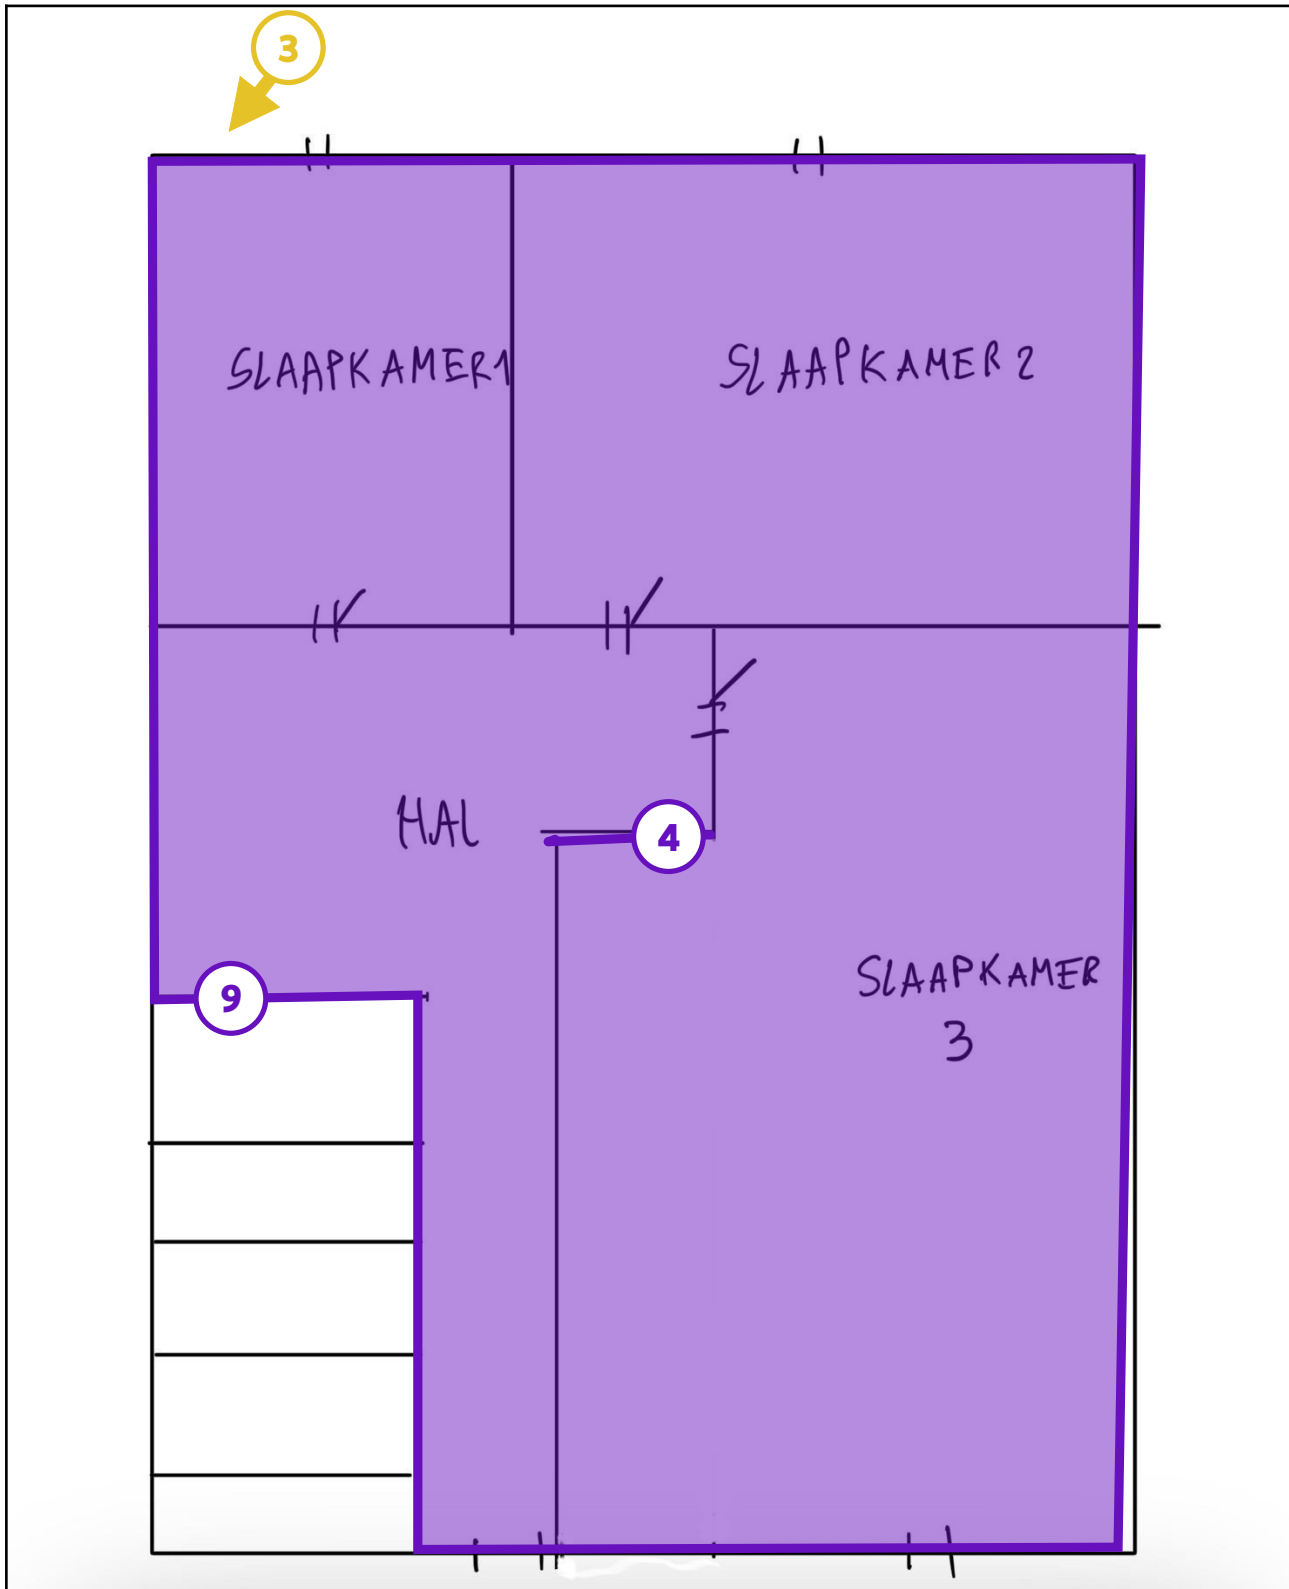
Plan 1.4: 1 ste verdieping

3. Bakeliet - Stopcontacten & schakelaars (binnen) gelijkvloers en kelder	Asbestmateriaal	Zorgvuldig beheren
4. Valse wand - Gipskarton 1 ste verdieping	Advies	-
9. Vloerbekleding - Niet verdacht 1 ste verdieping	Advies	-

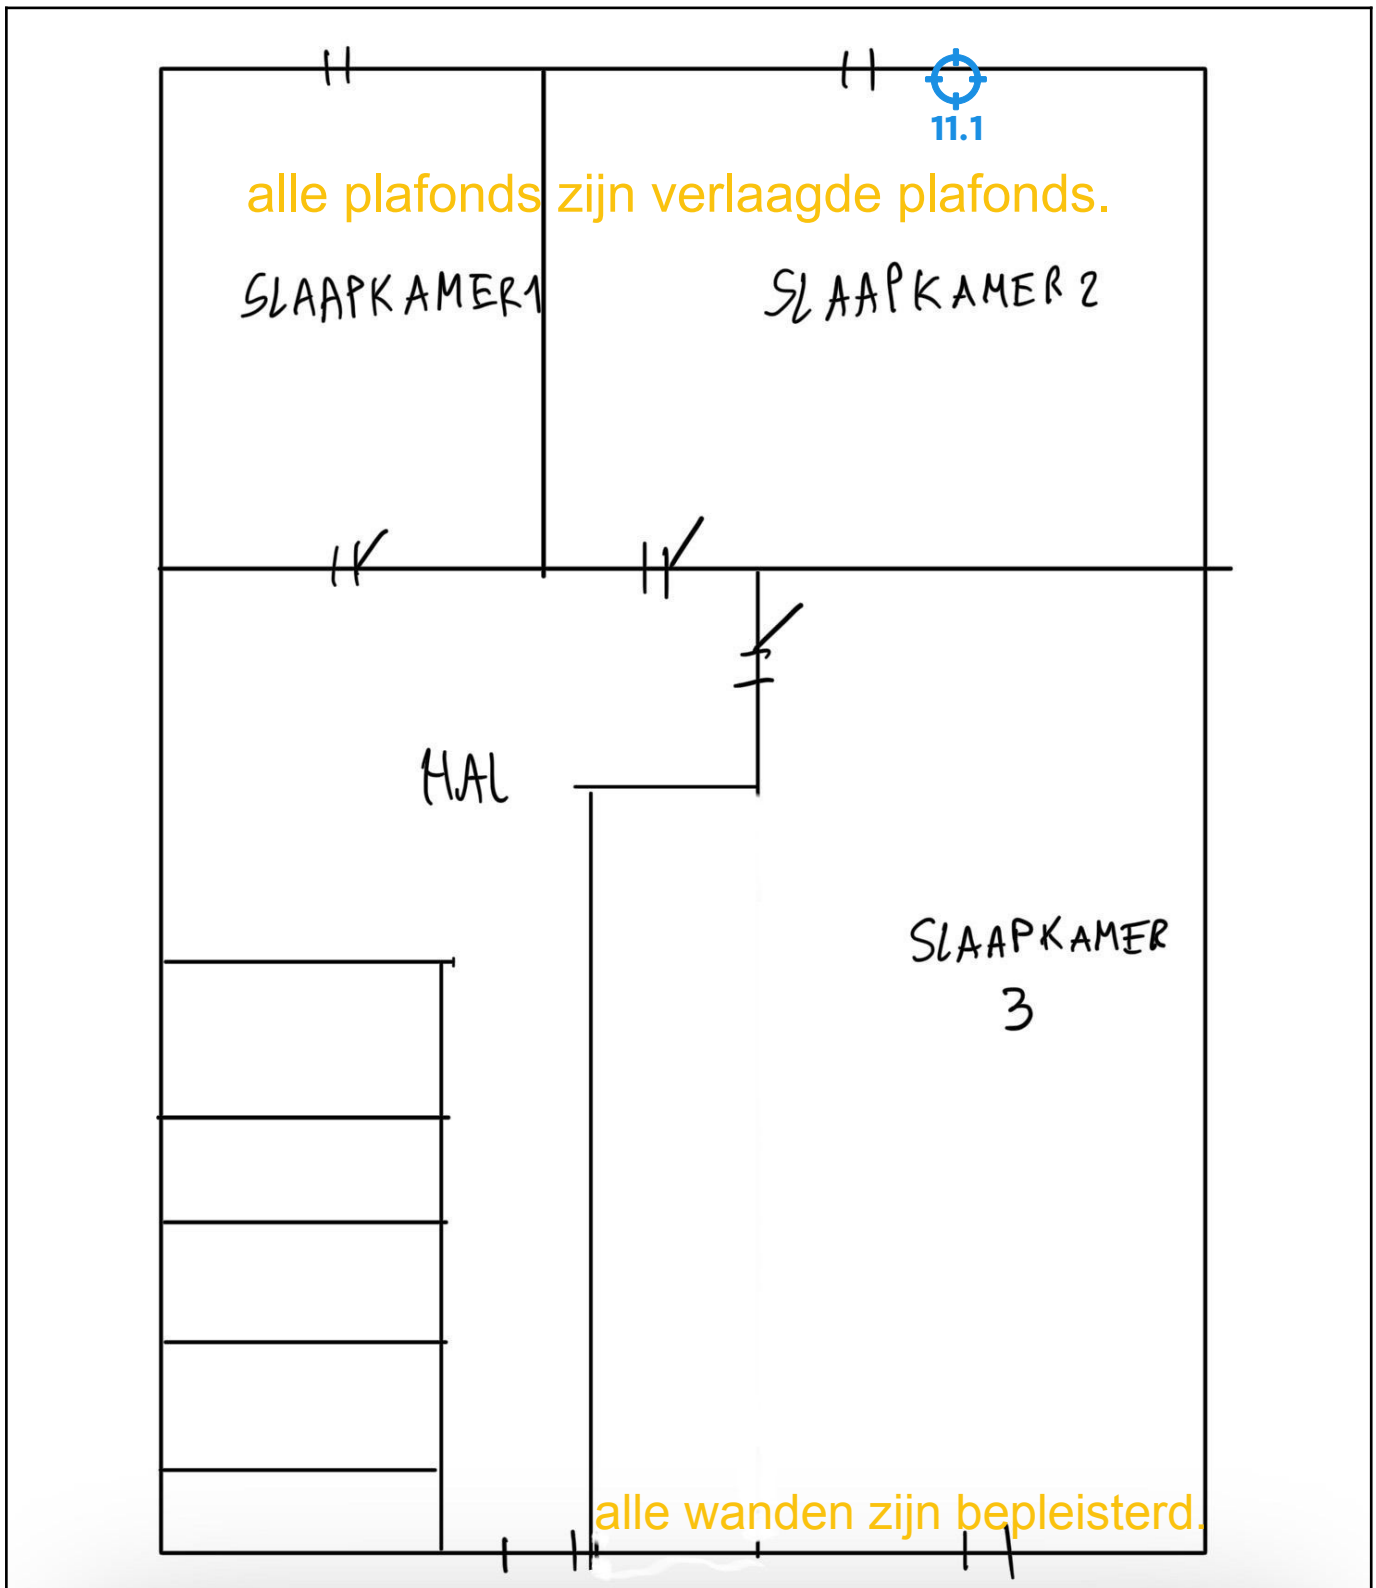
Plan 1.5: 1 ste verdieping

8. Plafondafwerking in gipskarton	Advies	-
11. Pleisterwerk wanden	Geen asbest	-
11.1 Code: M01	Mengmonster	-

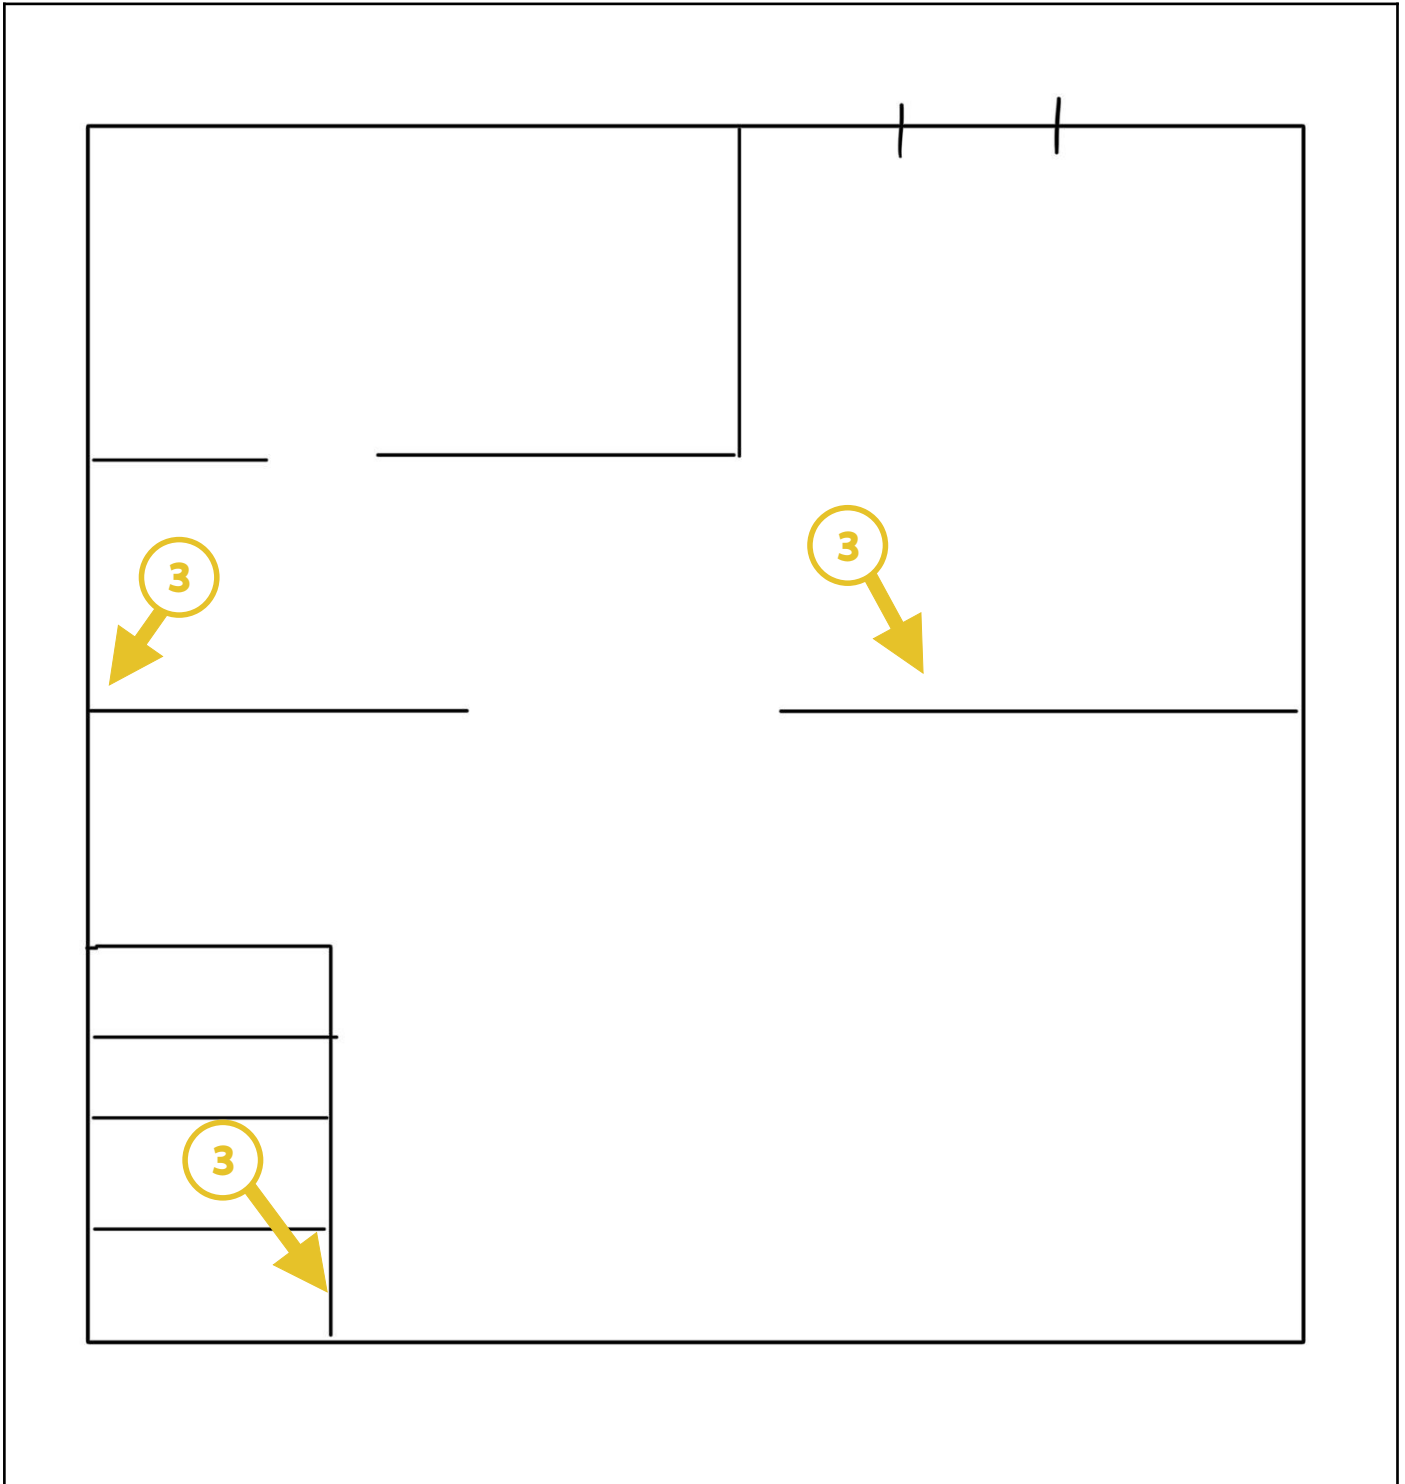
Plan 1.6: Kelder

Beschrijving	Type	Actie
3. Bakeliet - Stopcontacten & schakelaars (binnen) gelijkvloers en kelder	Asbestmateriaal	Zorgvuldig beheren

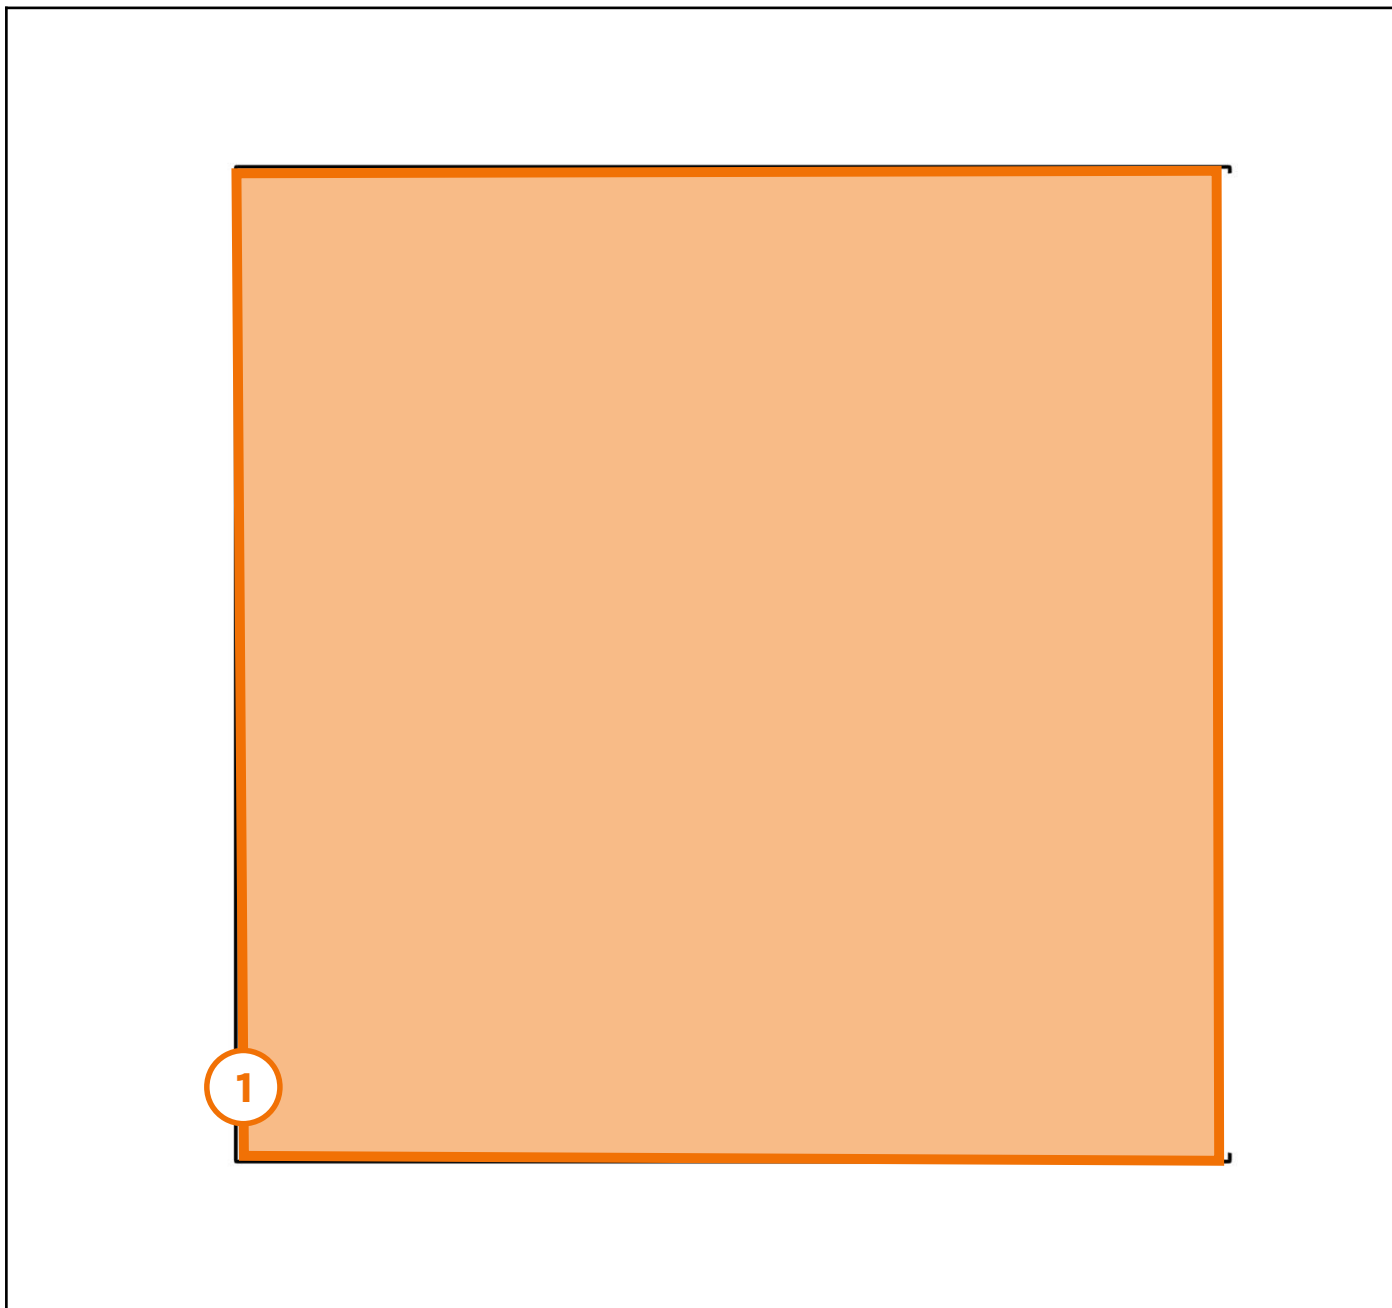
Plan 2.1: Tuinberging

Beschrijving	Type	Actie
1. Dakbedekking - Golfplaten tuinberging	Asbestmateriaal	Verwijderen
