Asbestinventarisatetest

Schillebeekstraat 5, 9500 Geraardsbergen

Attestnummer : 20250321-000082.000

Uitgegeven op : 21.03.2025

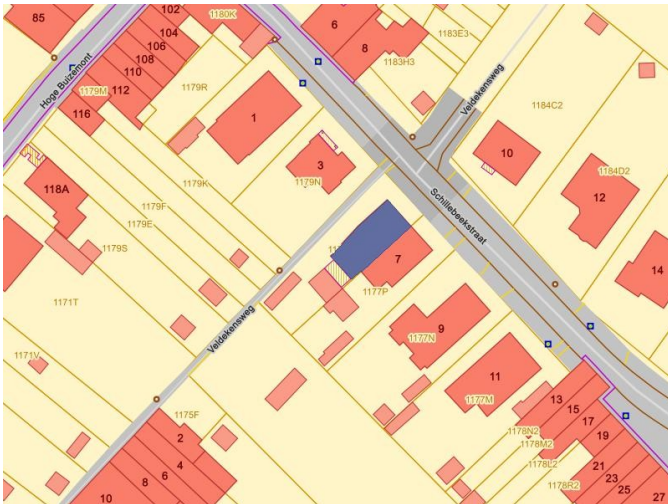
Zone 1: Hoofdgebouw

- 1 Asbestmateriaal**
- 0 Beperkingen
- 0 Uitsluitingen
- 0 Roerende goederen
- 0 Puin, steenslag, (water)bodem
- 1 Advies**
- 2 Geen asbest**

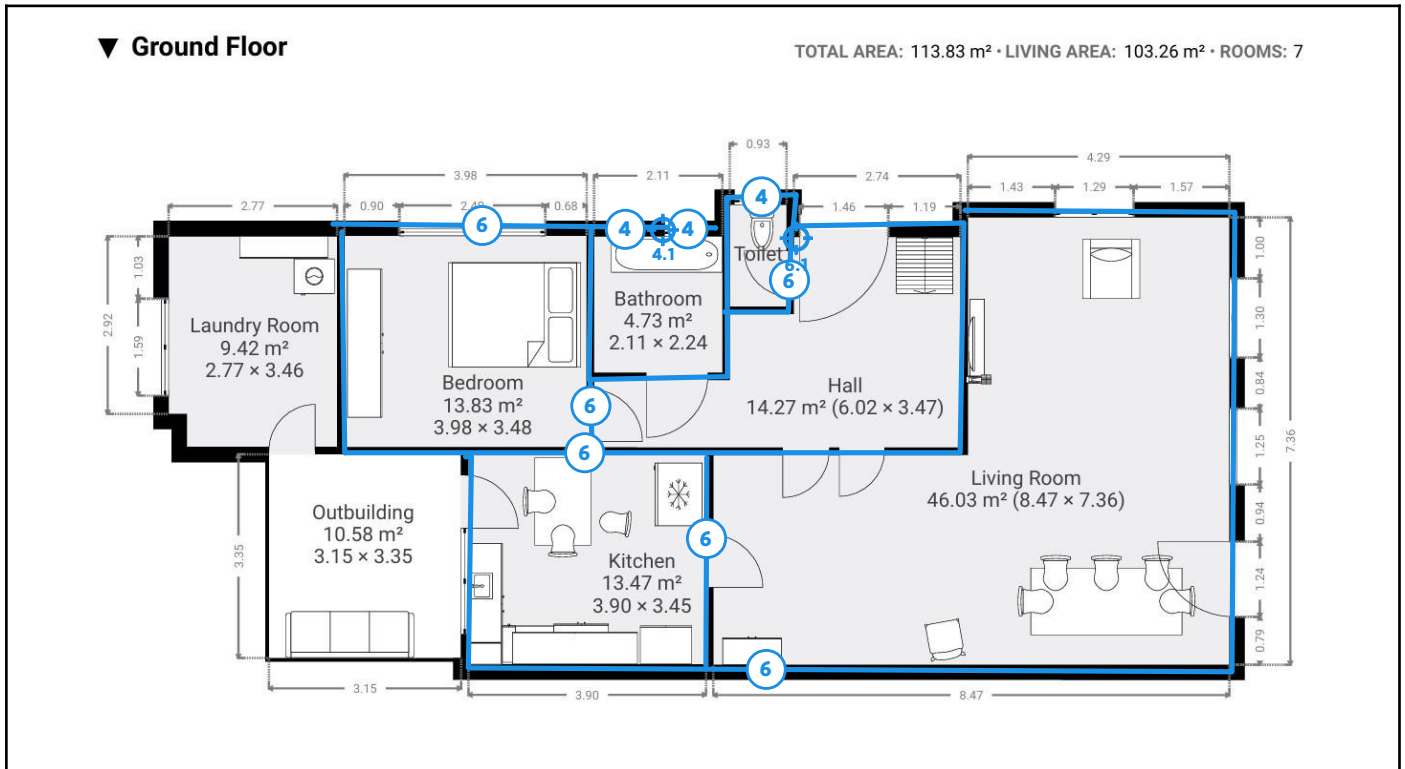
Plan 1.1: verdiep 0

Beschrijving	Type	Actie
4. Kitramen (tussen muur en profiel)	Geen asbest	-
4.1 Code: M02	Puntmonster	-
6. Pleisterwerk wand	Geen asbest	-
6.1 Code: MM01	Mengmonster	-

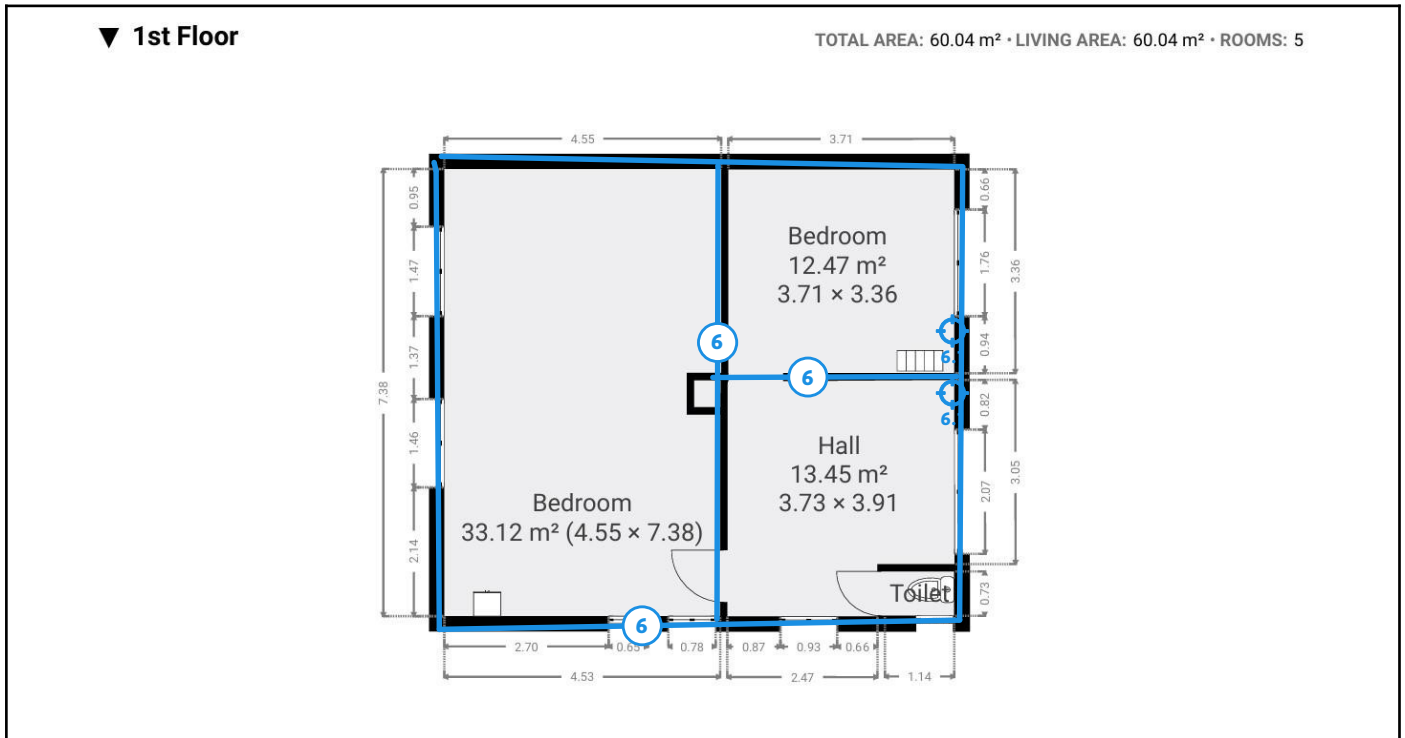
Plan 1.2: verdiep 1

Beschrijving	Type	Actie
6. Pleisterwerk wand	Geen asbest	-
6.1 Code: MM01	Mengmonster	-

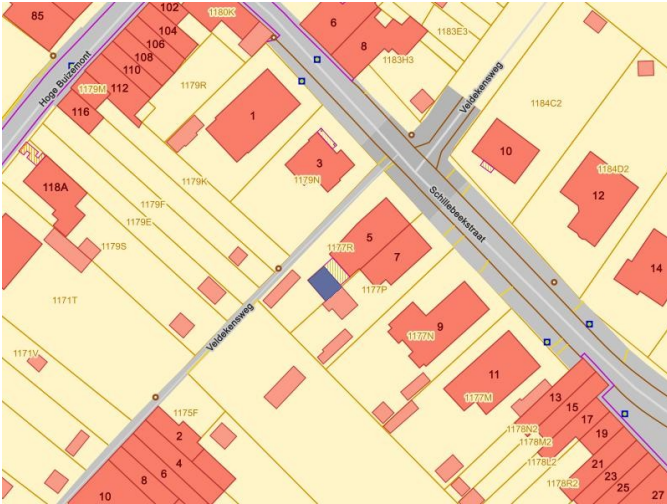
Zone 3: Garage

- 1 Asbestmateriaal**
- 0 Beperkingen
- 0 Uitsluitingen
- 0 Roerende goederen
- 0 Puin, steenslag, (water)bodem
- 0 Adviezen
- 1 Geen asbest**
