# Asbestinventarisatetest

H.-Geeststraat 18, 2440 Geel

Attestnummer : 20240305-000043.000

Uitgegeven op : 05.03.2024

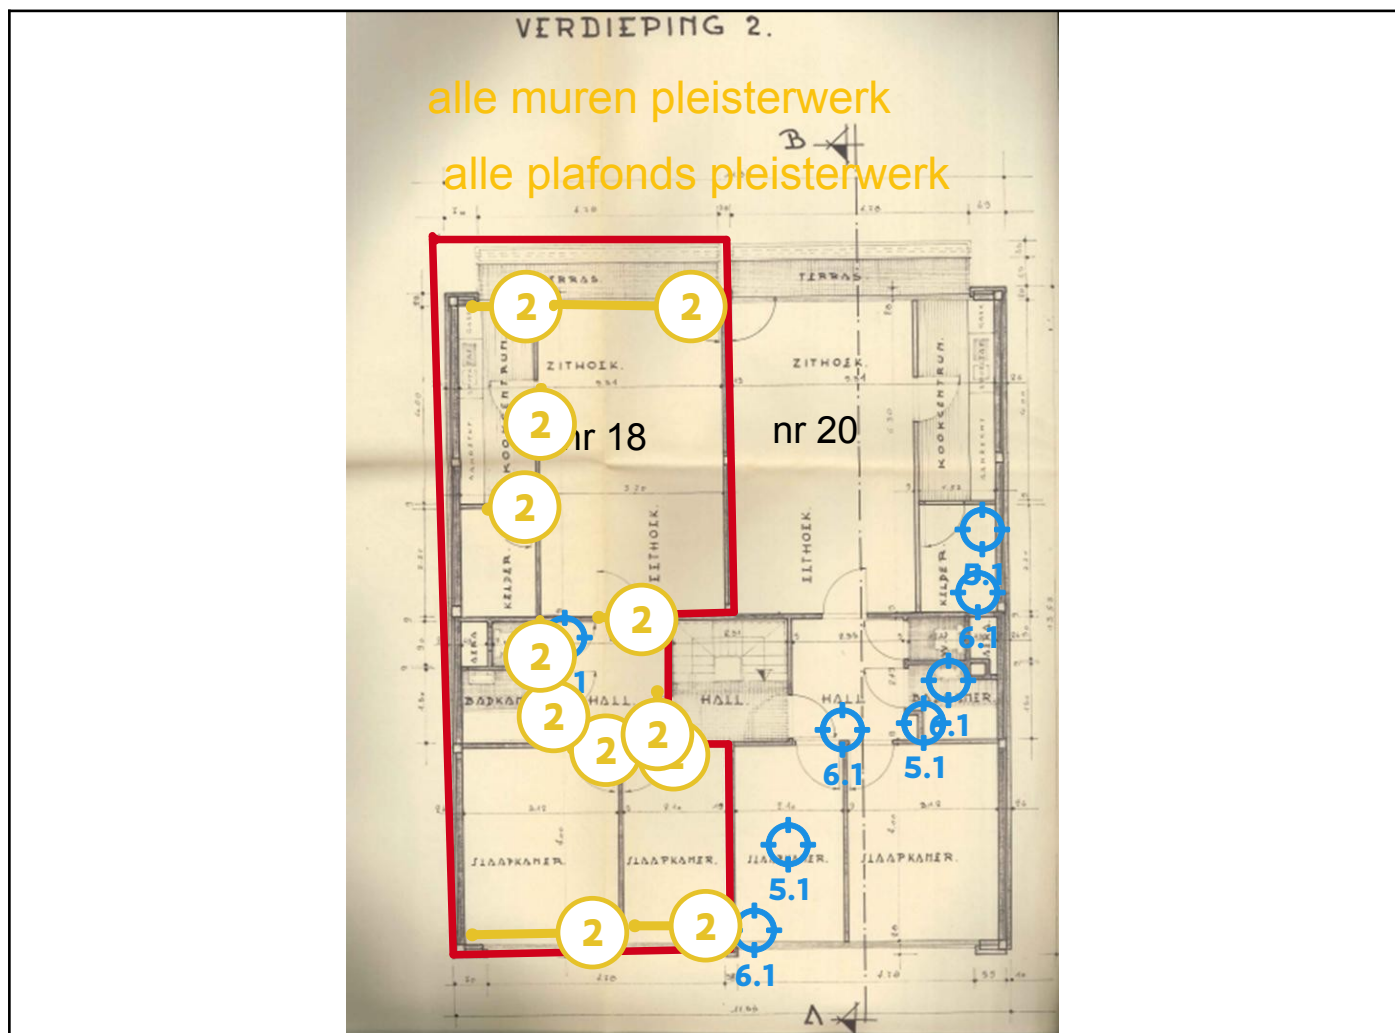
# Plan 1.1: situering project

Beschrijving	Type	Actie
2. massal raam-en deurdorpels	Asbestmateriaal	Zorgvuldig beheren
5. mengstaal plafondpleister	Geen asbest	-
5.1 Code: 2	Mengmonster	-
6. mengstaal muurpleister	Geen asbest	-
6.1 Code: 1	Mengmonster	-

- Eenvoudige handelingen: mag via doe-het-zelf of door werknemer(s) met opleidingsattest eenvoudige handelingen  
EH via doe-het zelf : De dorpels of tabletten kunnen voorzichtig losgebeiteld worden , extra bevochtigen om stof te voorkomen + dragen van de nodige beschermingsmiddelen (mondmasker ffp3, handschoenen,tyvec ) verpakken in plastic folie en afvoeren naar het containerpark als hechtgebonden asbestafval.

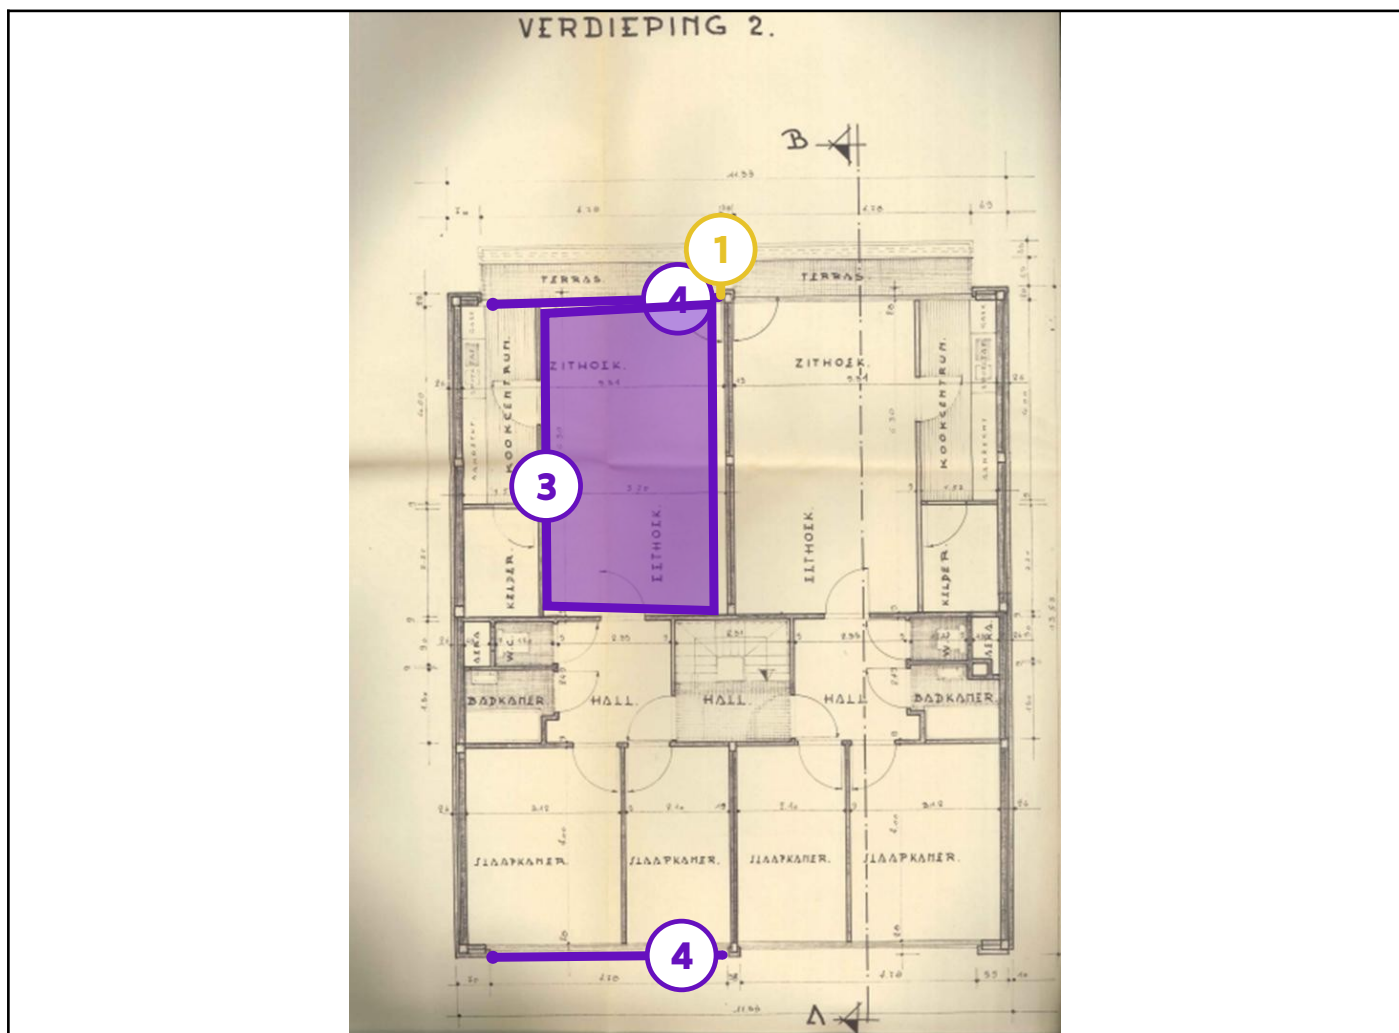
## Plan 1.2: plan v+2

Beschrijving	Type	Actie
1. glasal paneel wand terras	Asbestmateriaal	Zorgvuldig beheren
3. vinyl onder tapijt living	Advies	-
4. kit ramen	Advies	-

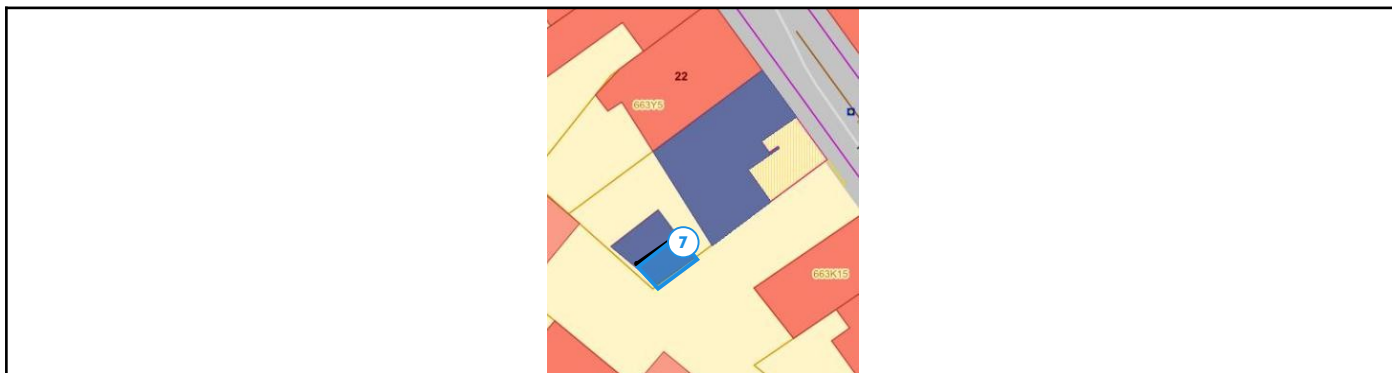
## Plan 2.1: plan garage

Beschrijving	Type	Actie
7. NT golfplaten	Geen asbest	-
