Asbestinventarisatetest

Martijn van Torhoutstraat 142, 9700 Oudenaarde

Attestnummer : 20241011-000327.001

Uitgegeven op : 11.10.2024

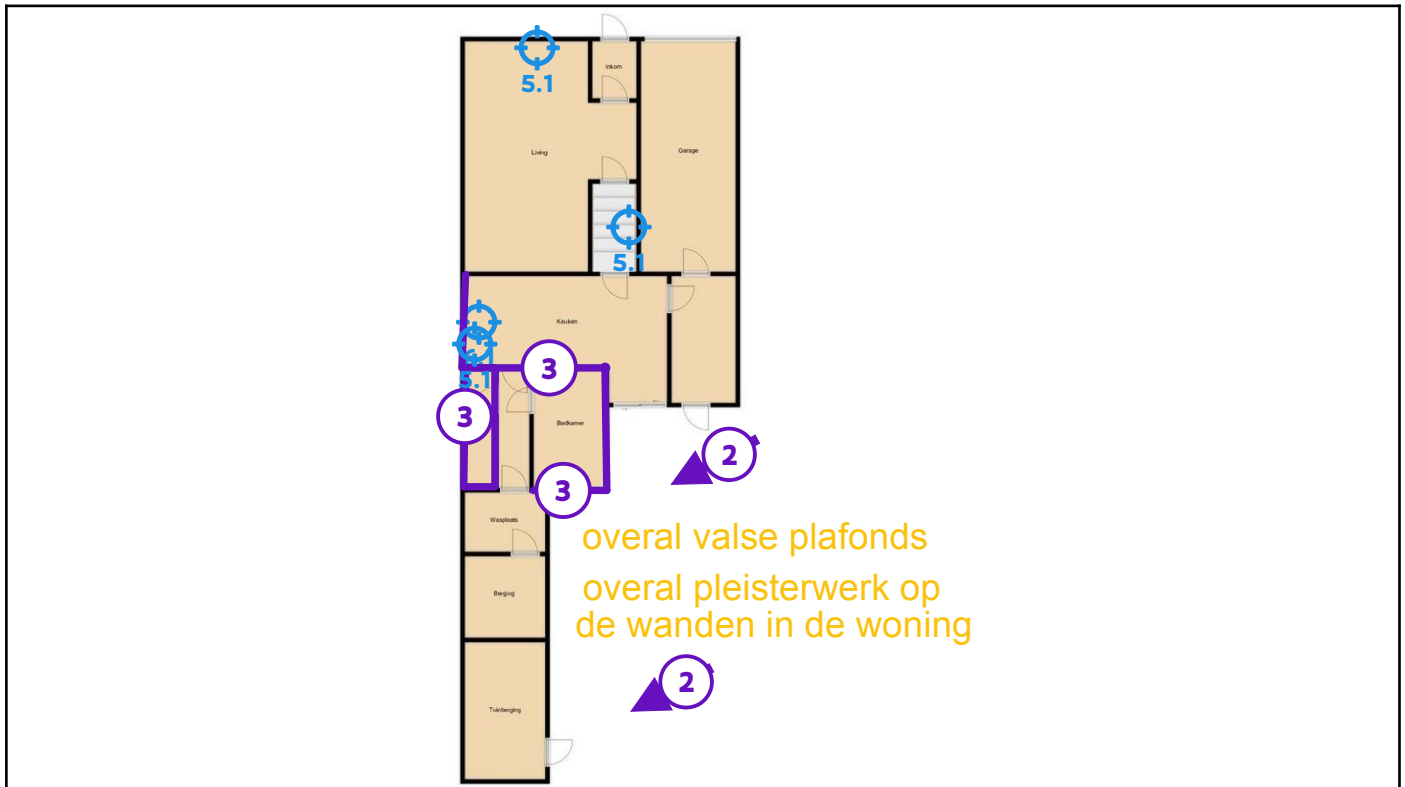
Plan 1.2: Gelijkvloers

Beschrijving	Type	Actie
2. Ondergrondse leidingen	Advies	-
3. Tegellijn achter wandtegels & plinten	Advies	-
4. Plafondafwerking in hout/PVC	Advies	-
5. Pleisterwerk wanden	Geen asbest	-
5.1 Code: M01	Mengmonster	-
6. Ontdreuningsplaat/anti-dreunplaat onder spoelbak	Geen asbest	-
6.1 Code: M03	Puntmonster	-

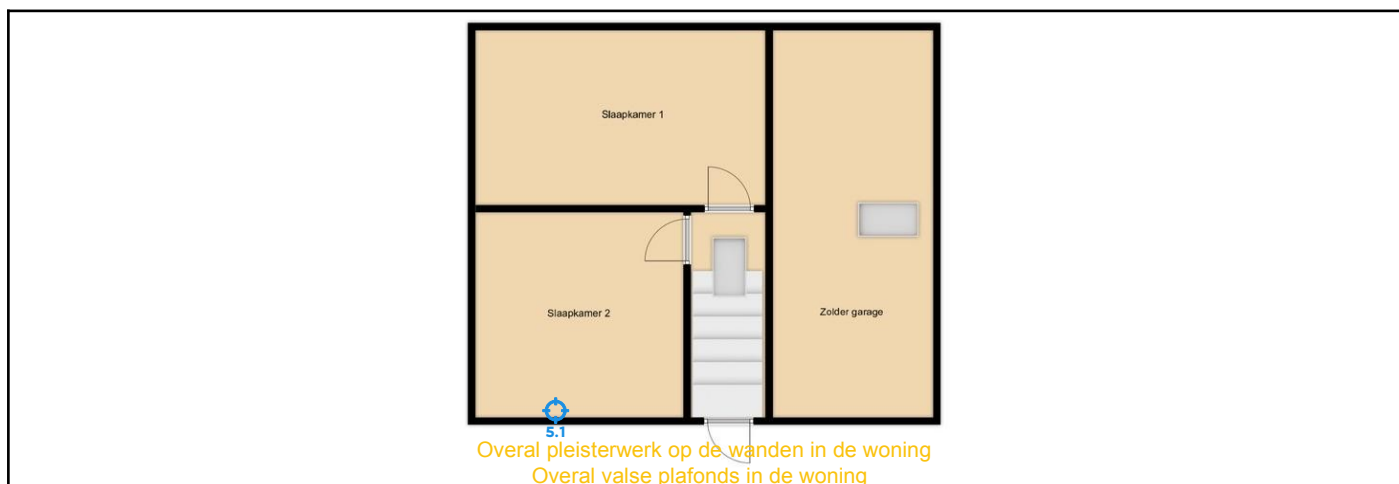
Plan 1.3: 1e verdieping

Beschrijving	Type	Actie
4. Plafondafwerking in hout/PVC	Advies	-
5. Pleisterwerk wanden	Geen asbest	-
5.1 Code: M01	Mengmonster	-
