Asbestinventarisatetest

Stationsstraat 26, 9600 Ronse

Attestnummer : 20240704-000369.000

Uitgegeven op : 04.07.2024

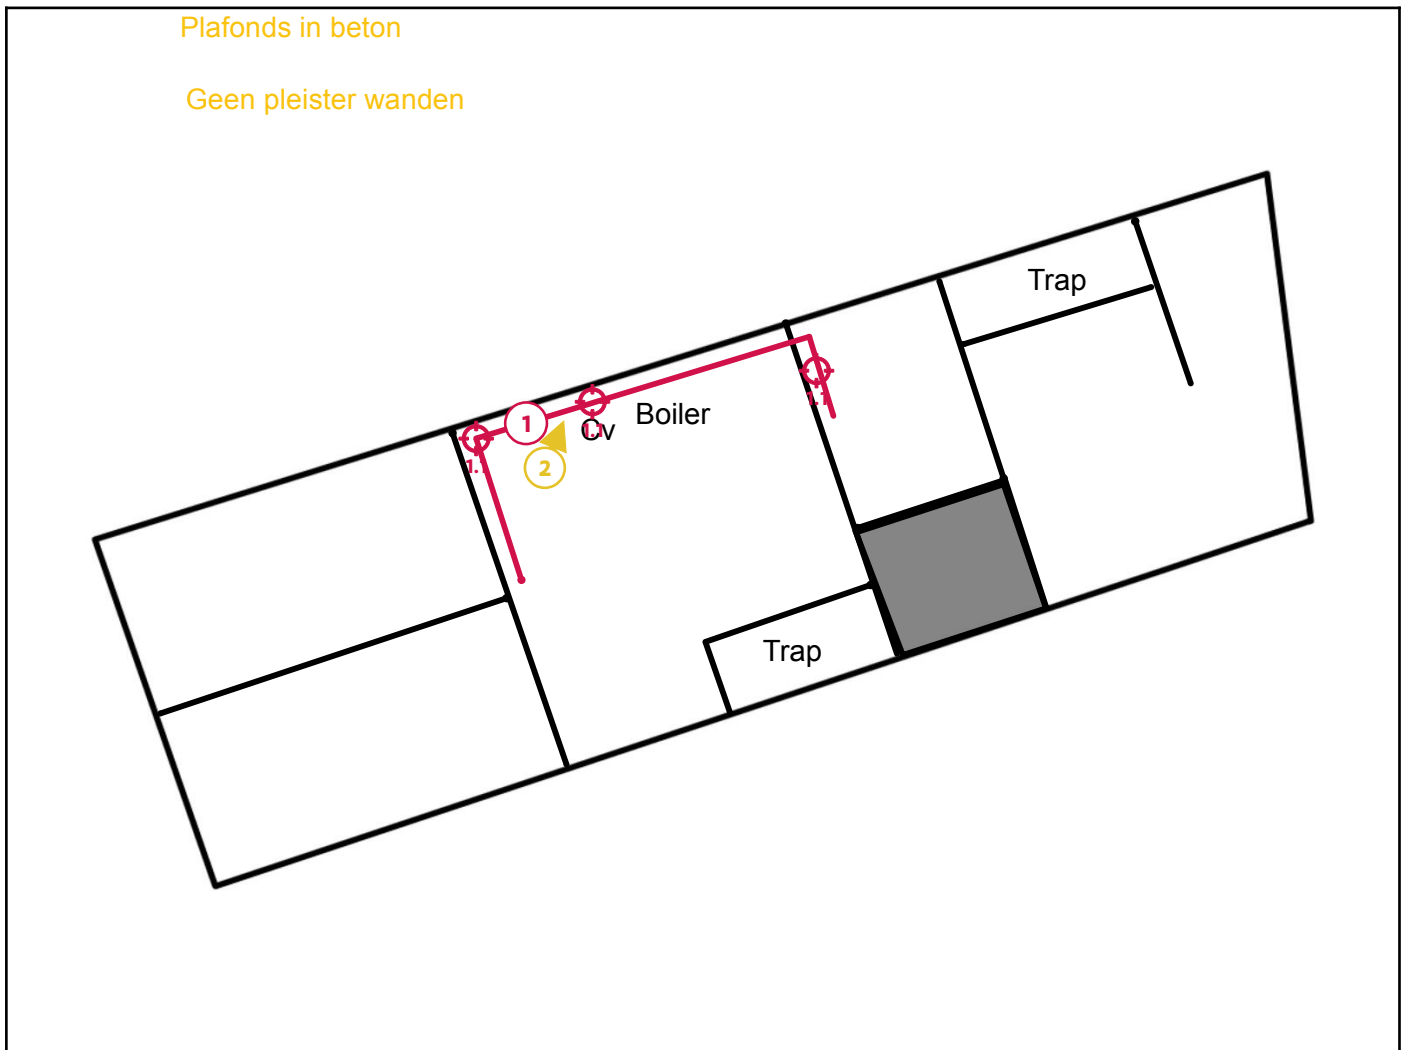
Plan 1.1: Kelder

Beschrijving	Type	Actie
1. Leidingisolatie - kelder	Asbestmateriaal	Dringend verwijderen
1.1 Code: MM1	Mengmonster	-
2. Roetschuijfje	Asbestmateriaal	Zorgvuldig beheren
4. Plafonds - gyproc	Advies	-
7. Pleister - wanden	Geen asbest	-

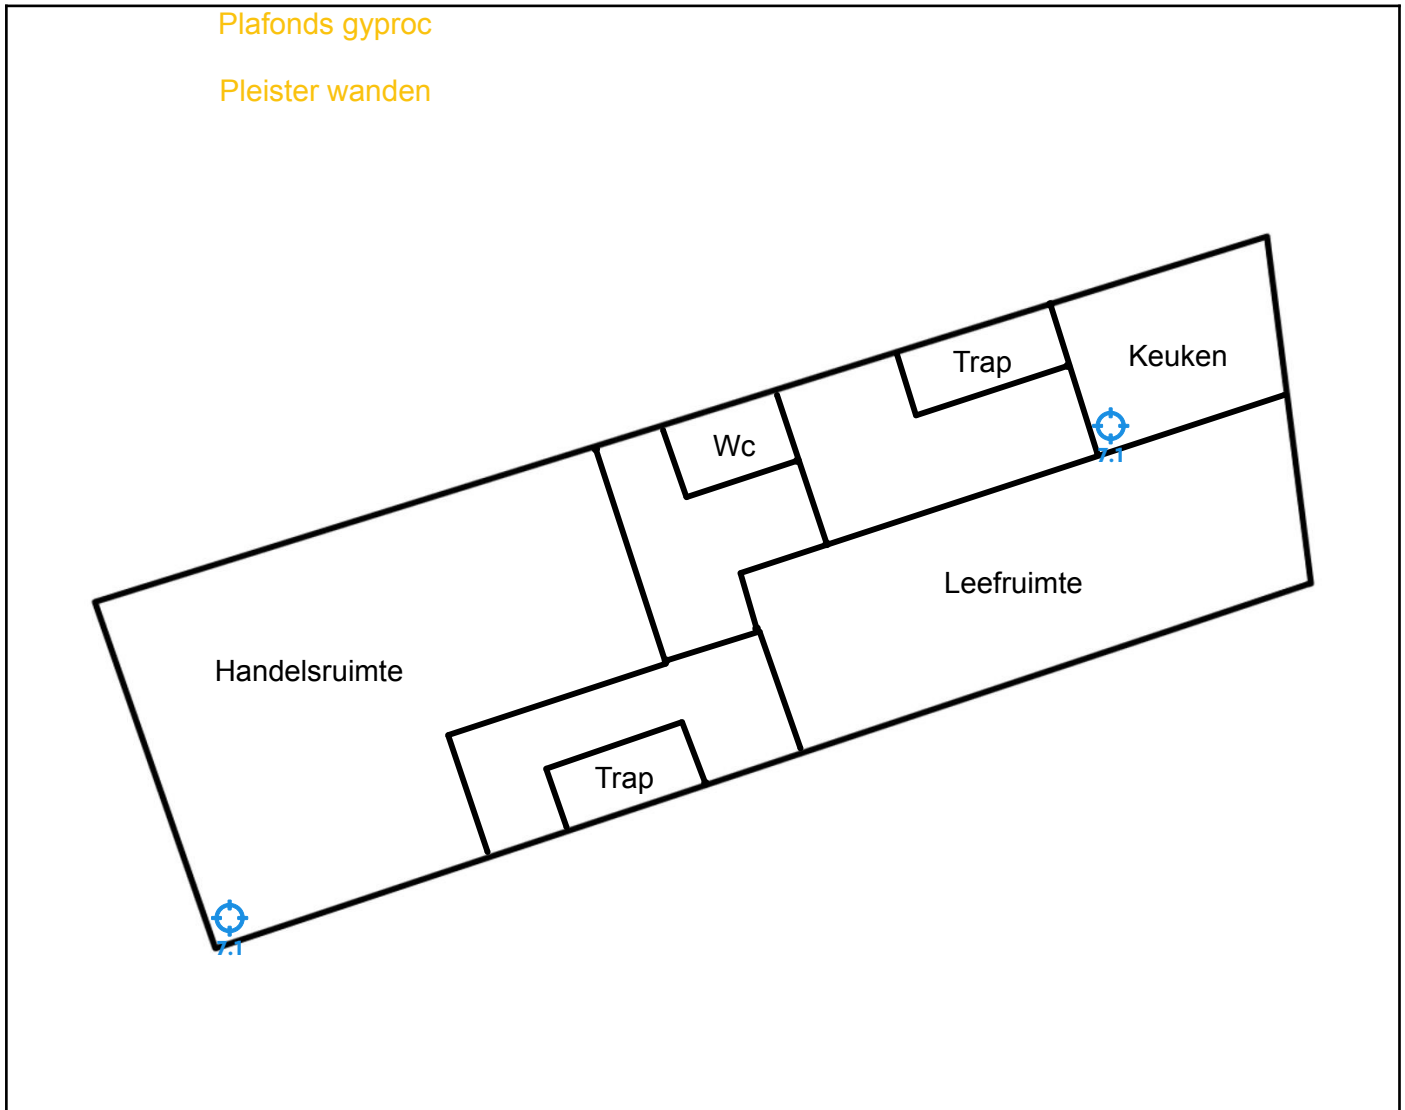
Plan 1.2: Gelijkvloers

Beschrijving	Type	Actie
4. Plafonds - gyproc	Advies	-
7. Pleister - wanden	Geen asbest	-
7.1 Code: MM2	Mengmonster	-

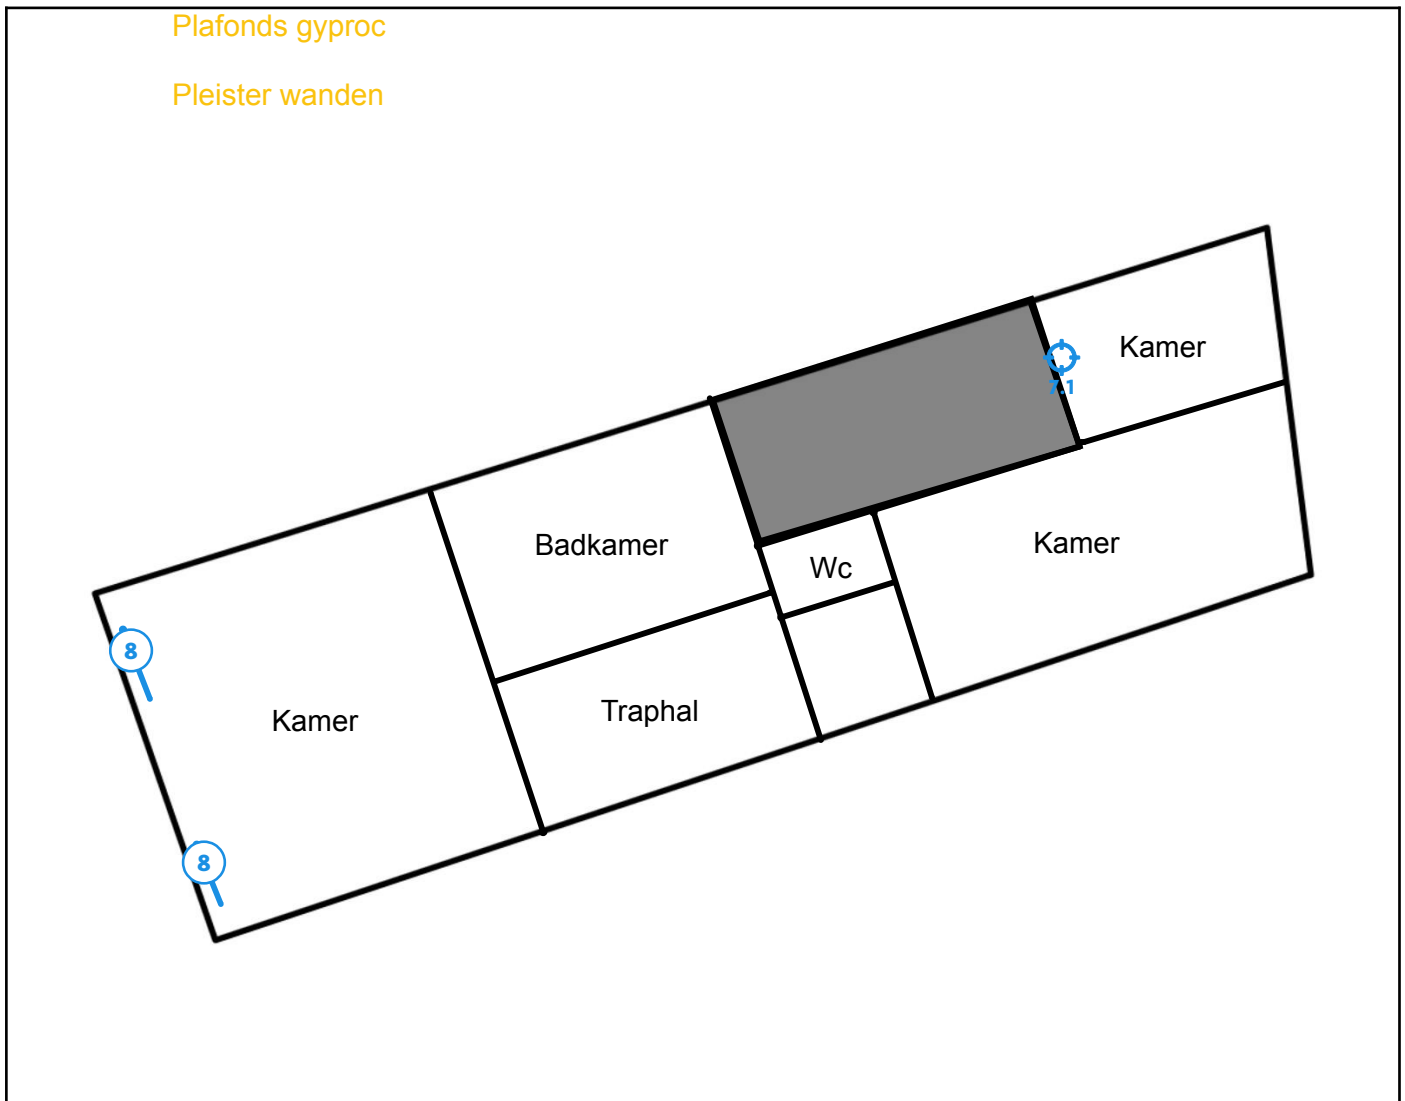
Plan 1.3: 1ste verdieping

Beschrijving	Type	Actie
4. Plafonds - gyproc	Advies	-
7. Pleister - wanden	Geen asbest	-
7.1 Code: MM2	Mengmonster	-
8. Tabletten - kamer 1ste verdieping	Geen asbest	-

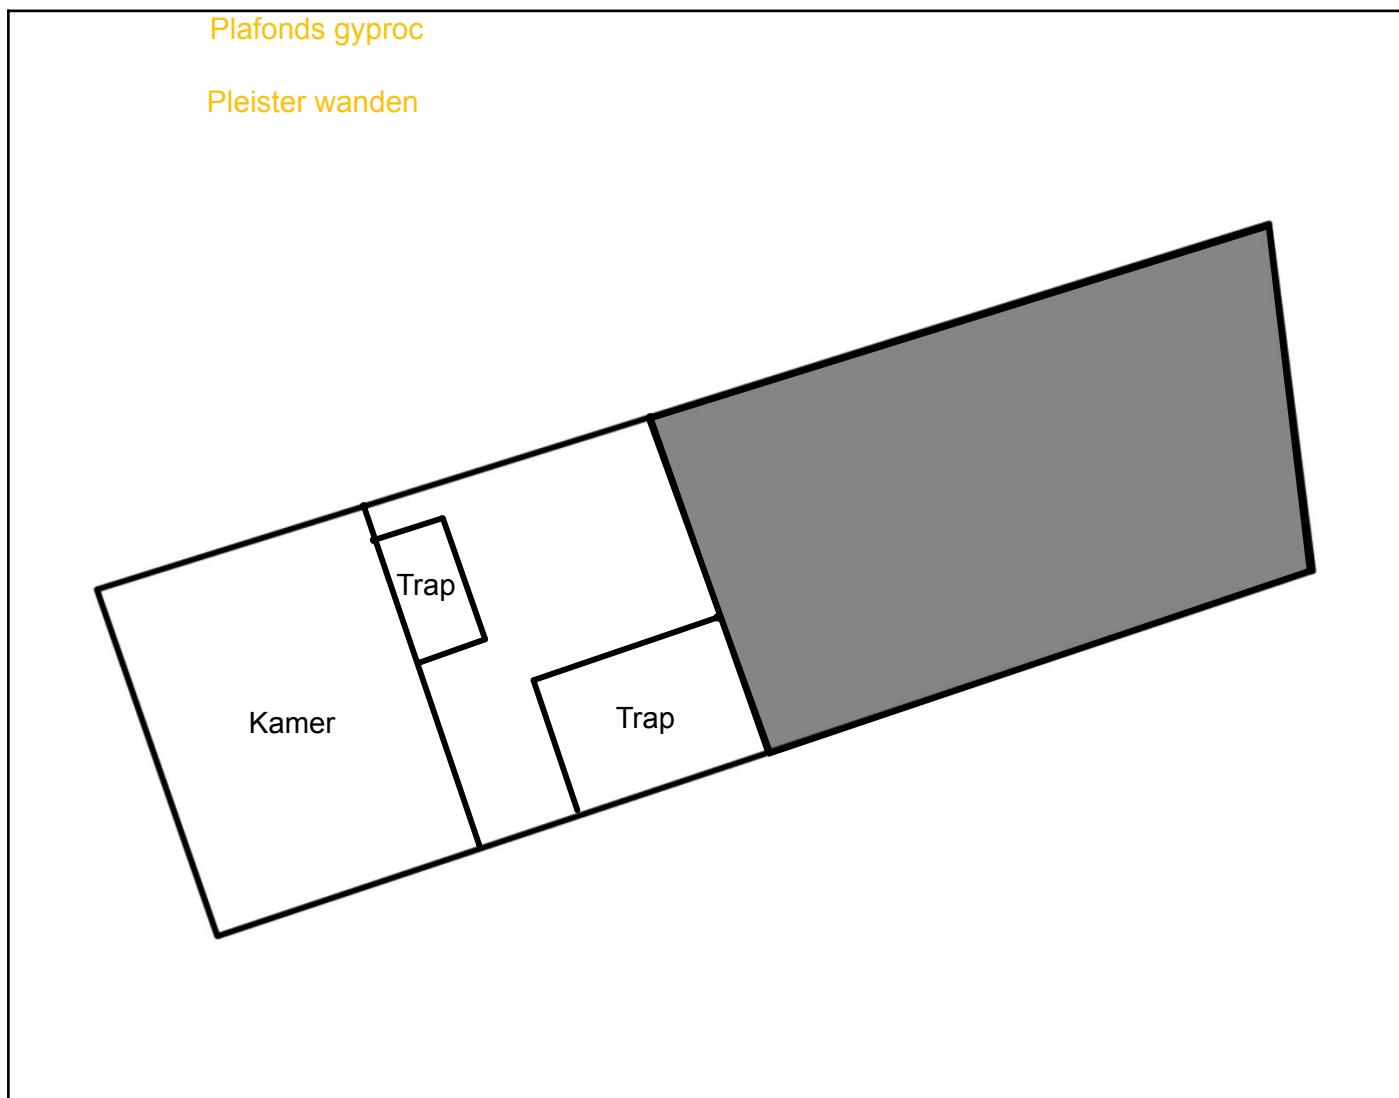
Plan 1.4: 2de verdieping

Beschrijving	Type	Actie
4. Plafonds - gyproc	Advies	-
7. Pleister - wanden	Geen asbest	-

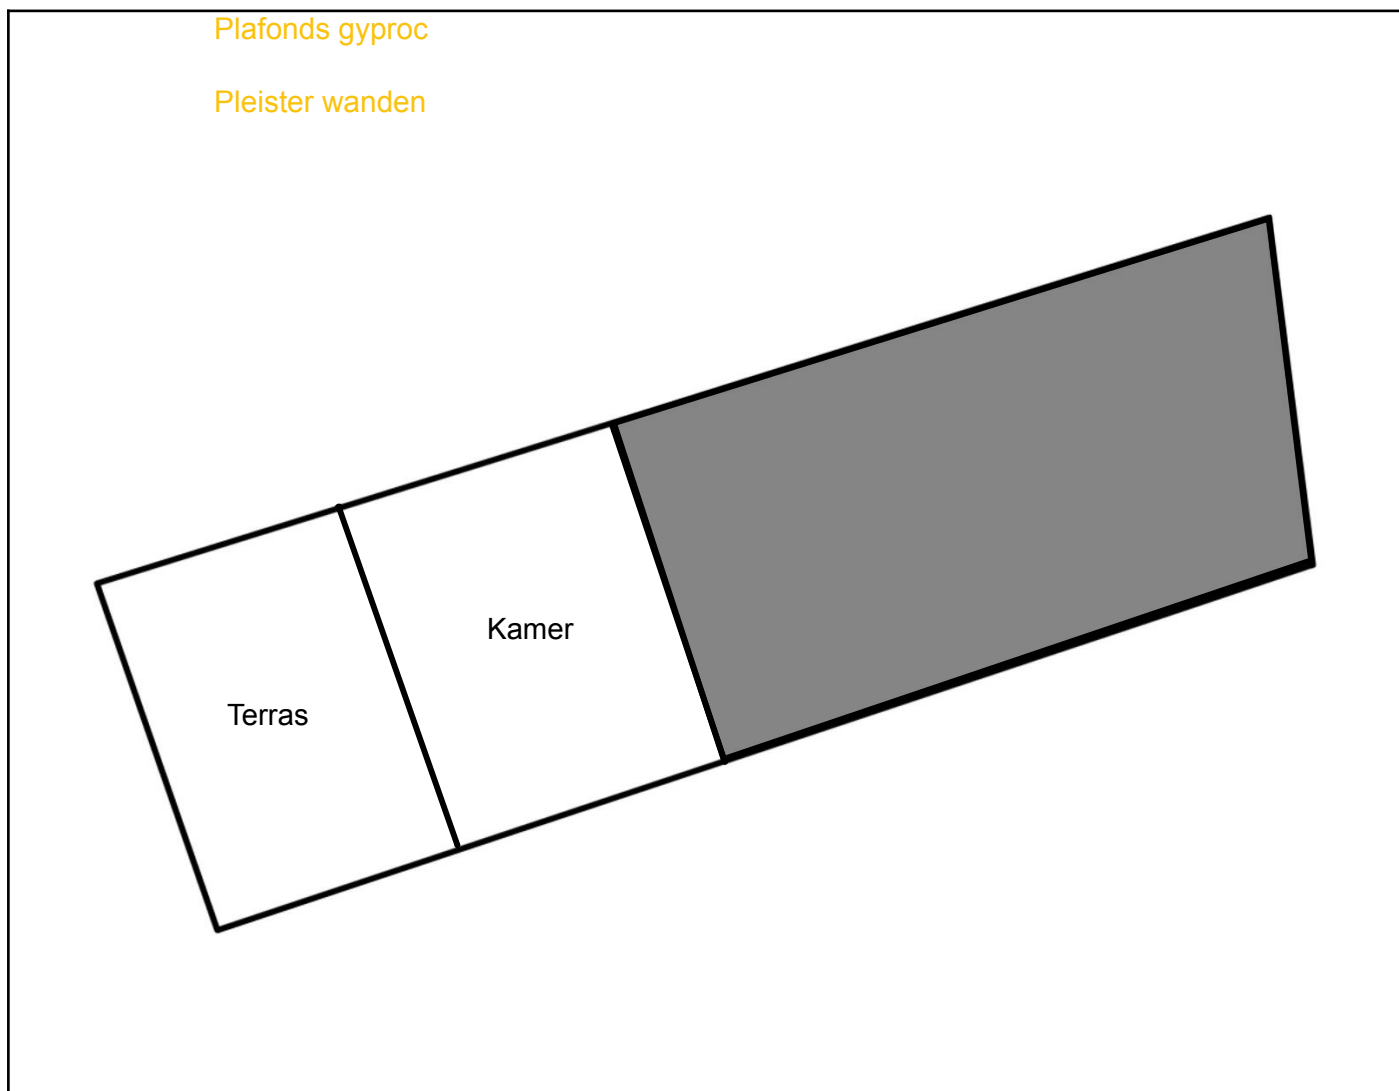
Plan 1.5: 3de verdieping

Beschrijving	Type	Actie
4. Plafonds - gyproc	Advies	-
7. Pleister - wanden	Geen asbest	-

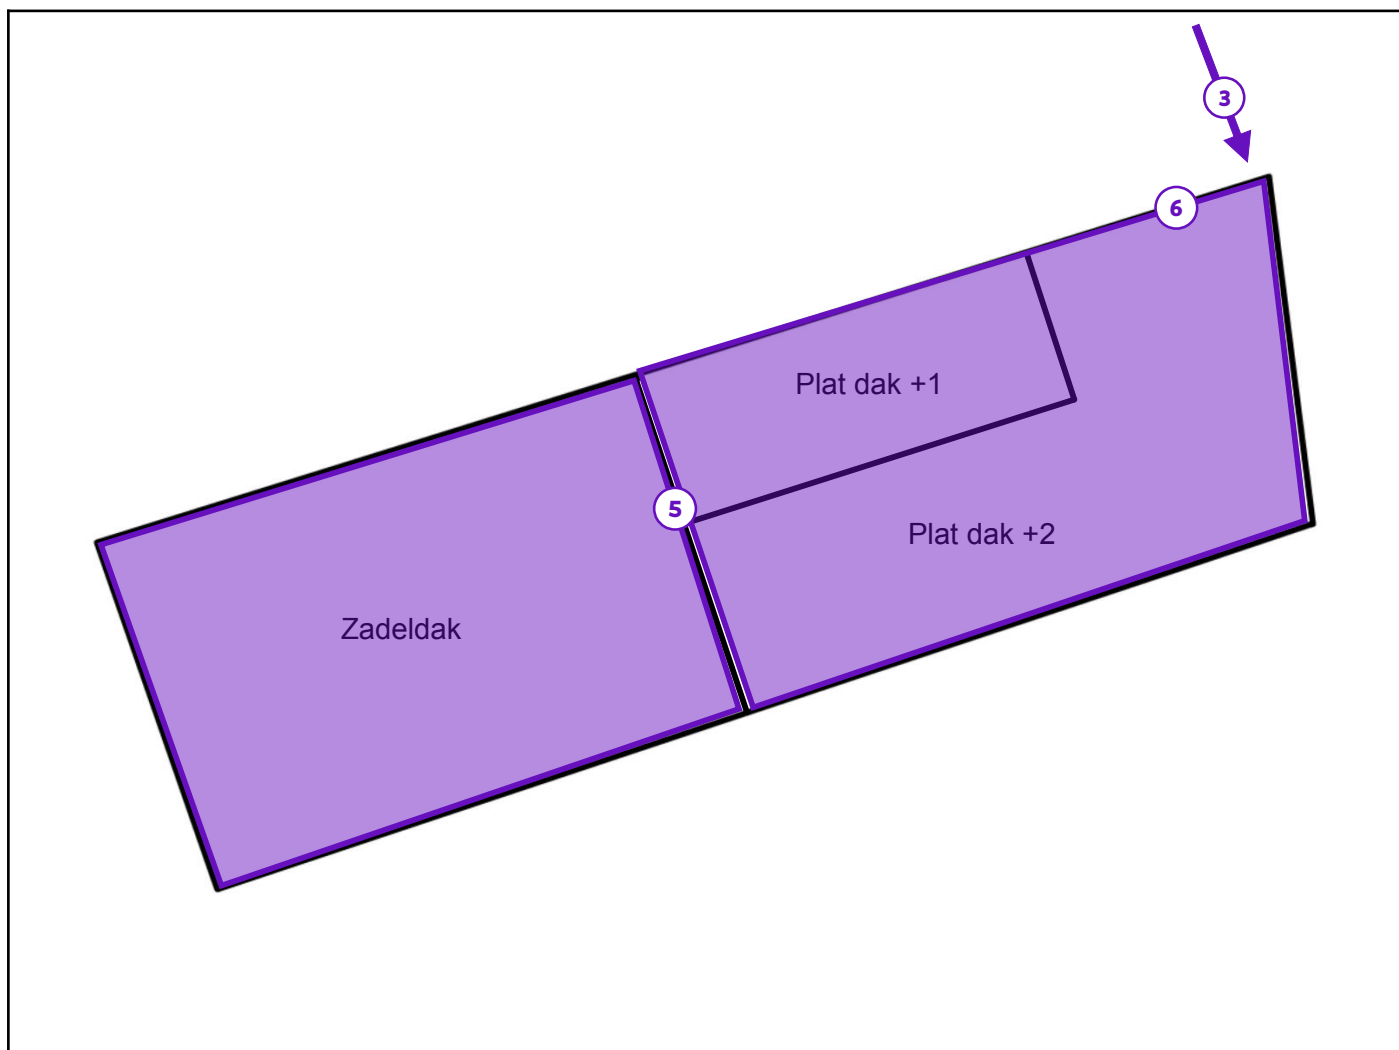
Plan 1.6: Daken

Beschrijving	Type	Actie
3. Rookgaskanaal	Advies	-
5. Onderdak	Advies	-
6. Plat dak - EPDM	Advies	-
