# Asbestinventarisatetest

Vlasstraat 11, 1840 Londerzeel

Attestnummer : 20250314-000262.000

Uitgegeven op : 14.03.2025

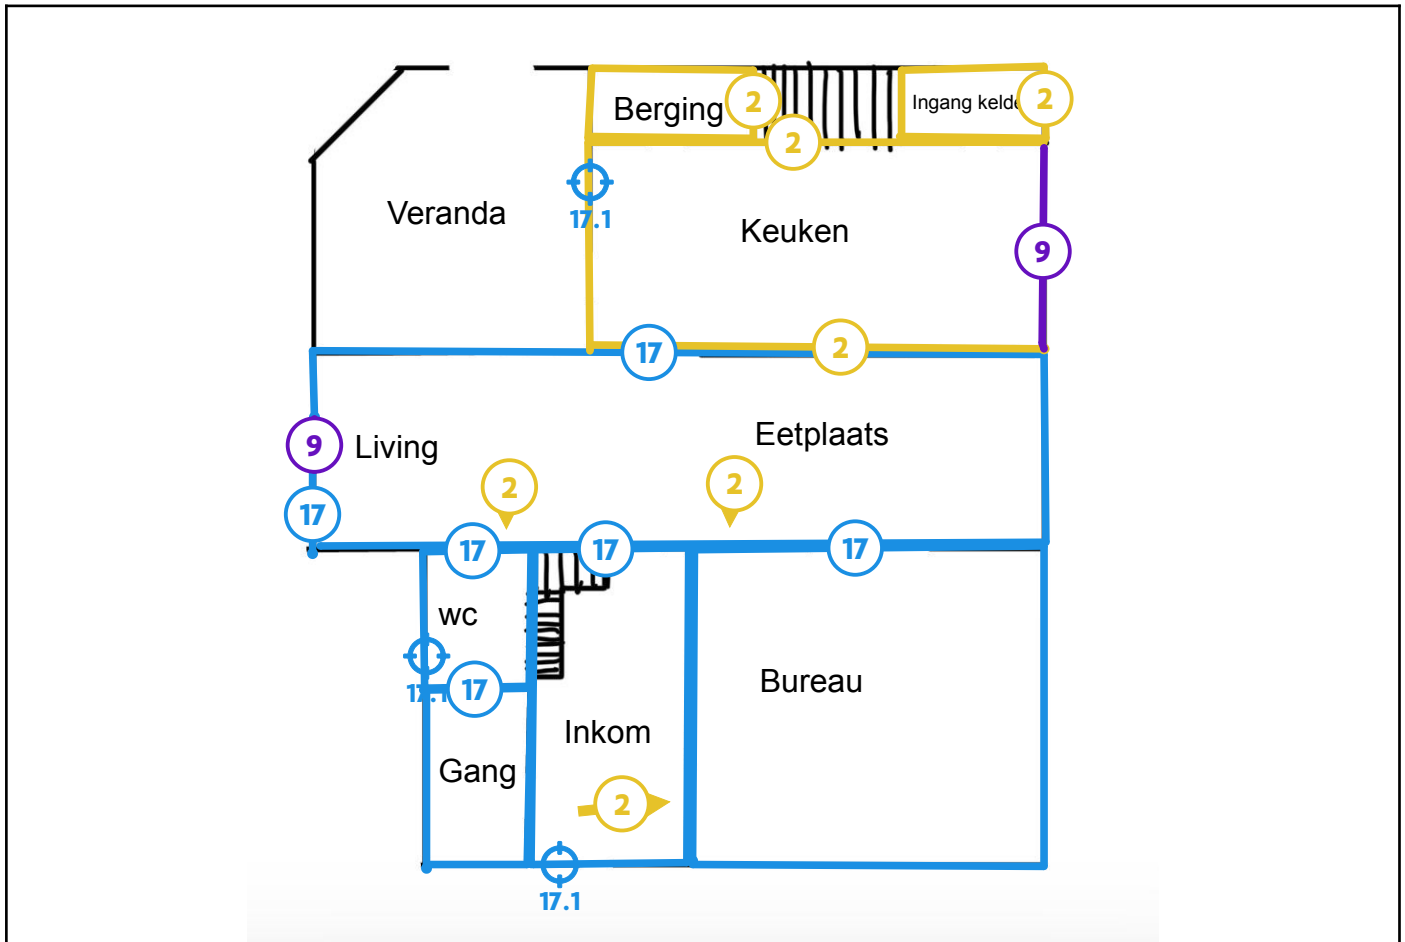
## Plan 1.1: Grondplan gelijkvloers

Beschrijving	Type	Actie
2. Elektrische schakelaars	Asbestmateriaal	Zorgvuldig beheren
9. Valse muren	Advies	-
17. Pleisterwerk muren	Geen asbest	-
17.1 Code: 44578/01	Mengmonster	-

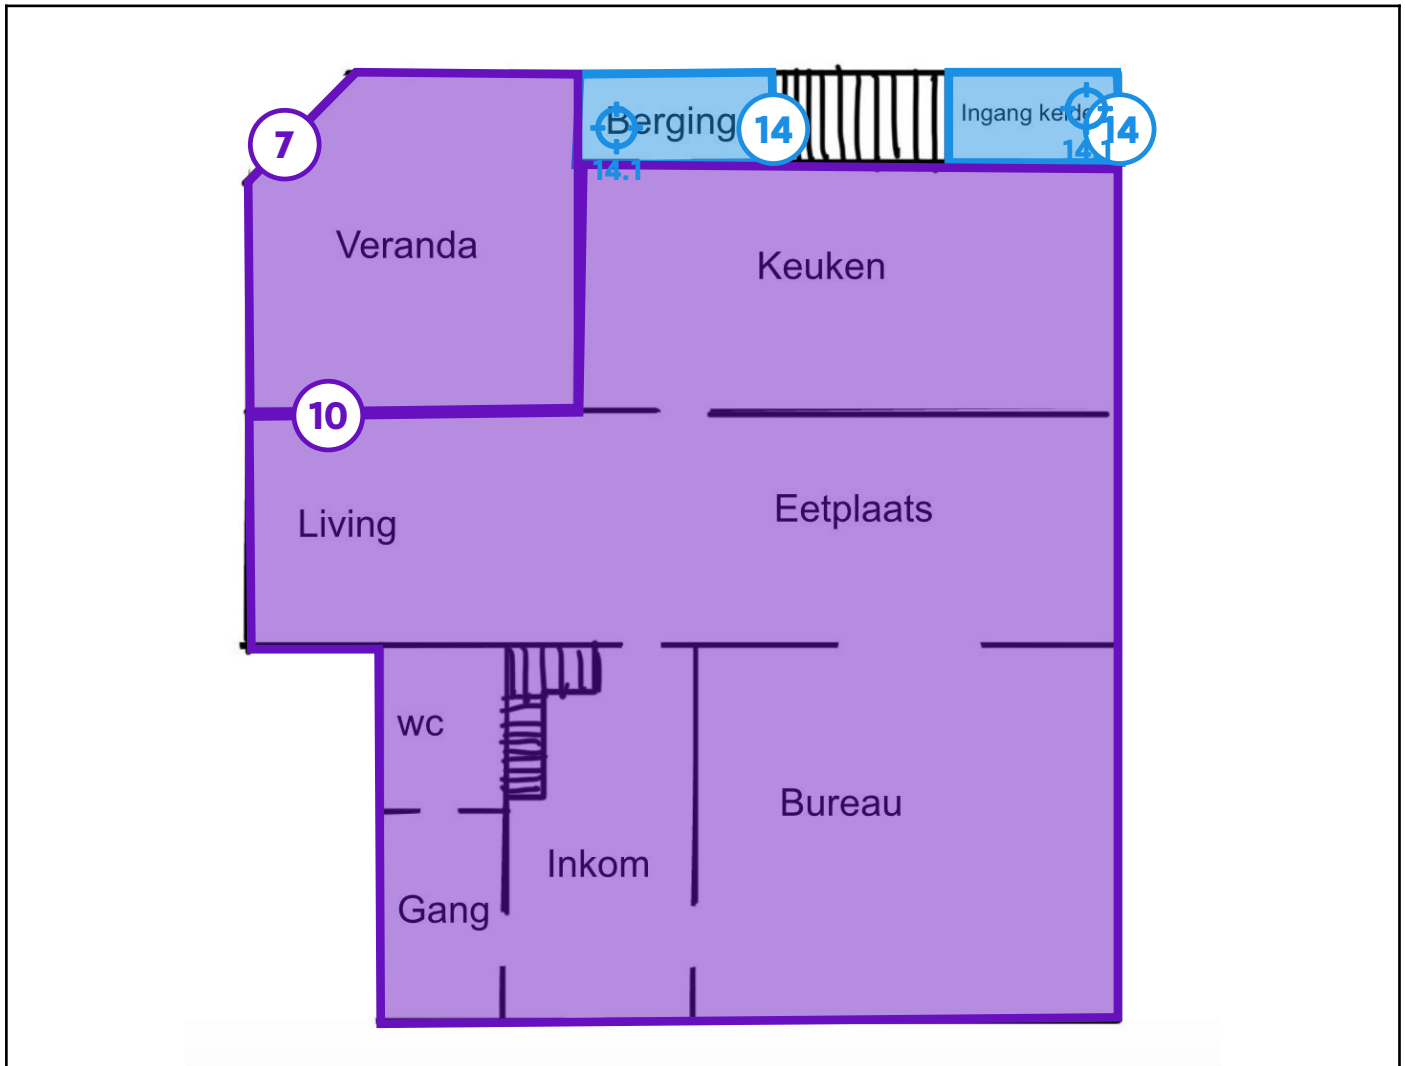
## Plan 1.2: Grondplan gelijkvloers

Beschrijving	Type	Actie
7. Veranda	Advies	-
10. Valse plafonds	Advies	-
14. Pleisterwerk plafonds	Geen asbest	-
14.1 Code: 44578/04	Mengmonster	-

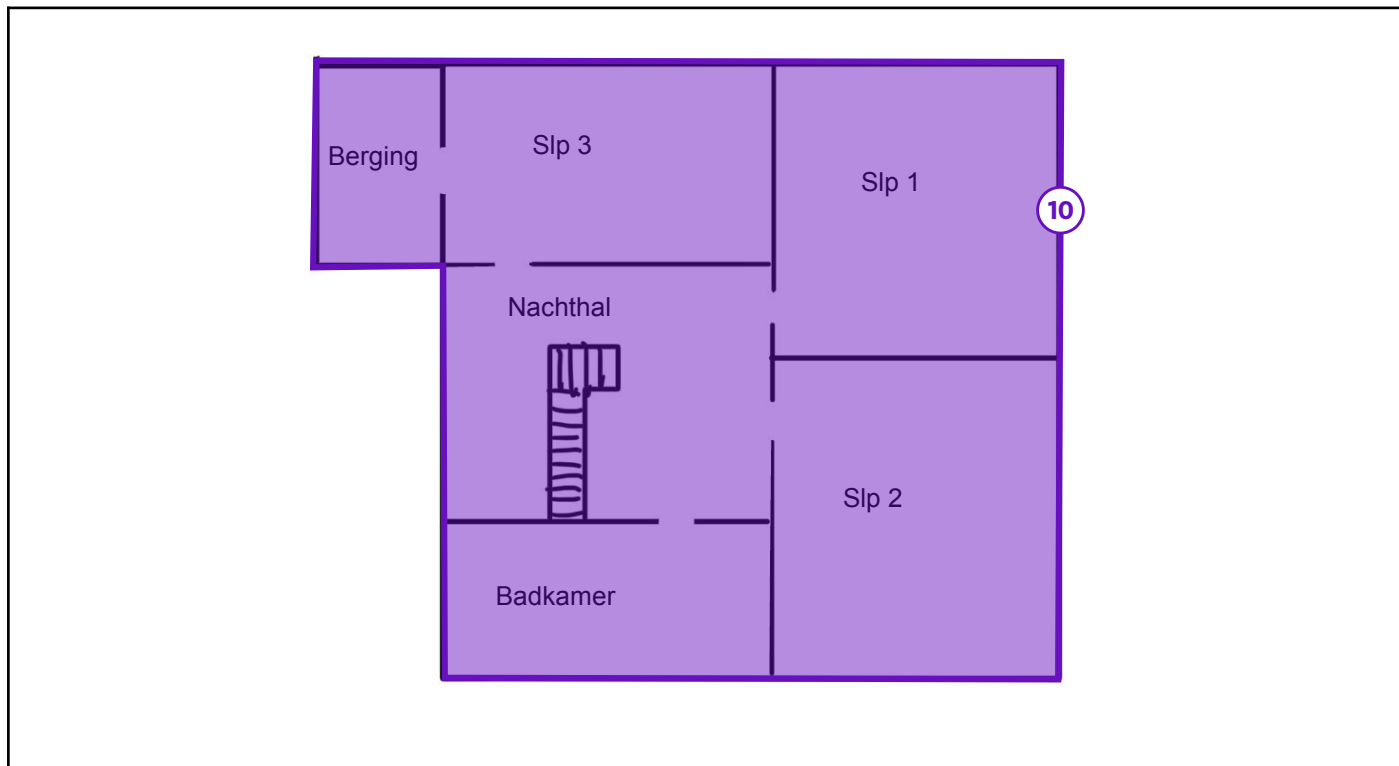
## Plan 1.3: Grondplan verdieping

Beschrijving	Type	Actie
10. Valse plafonds	Advies	-

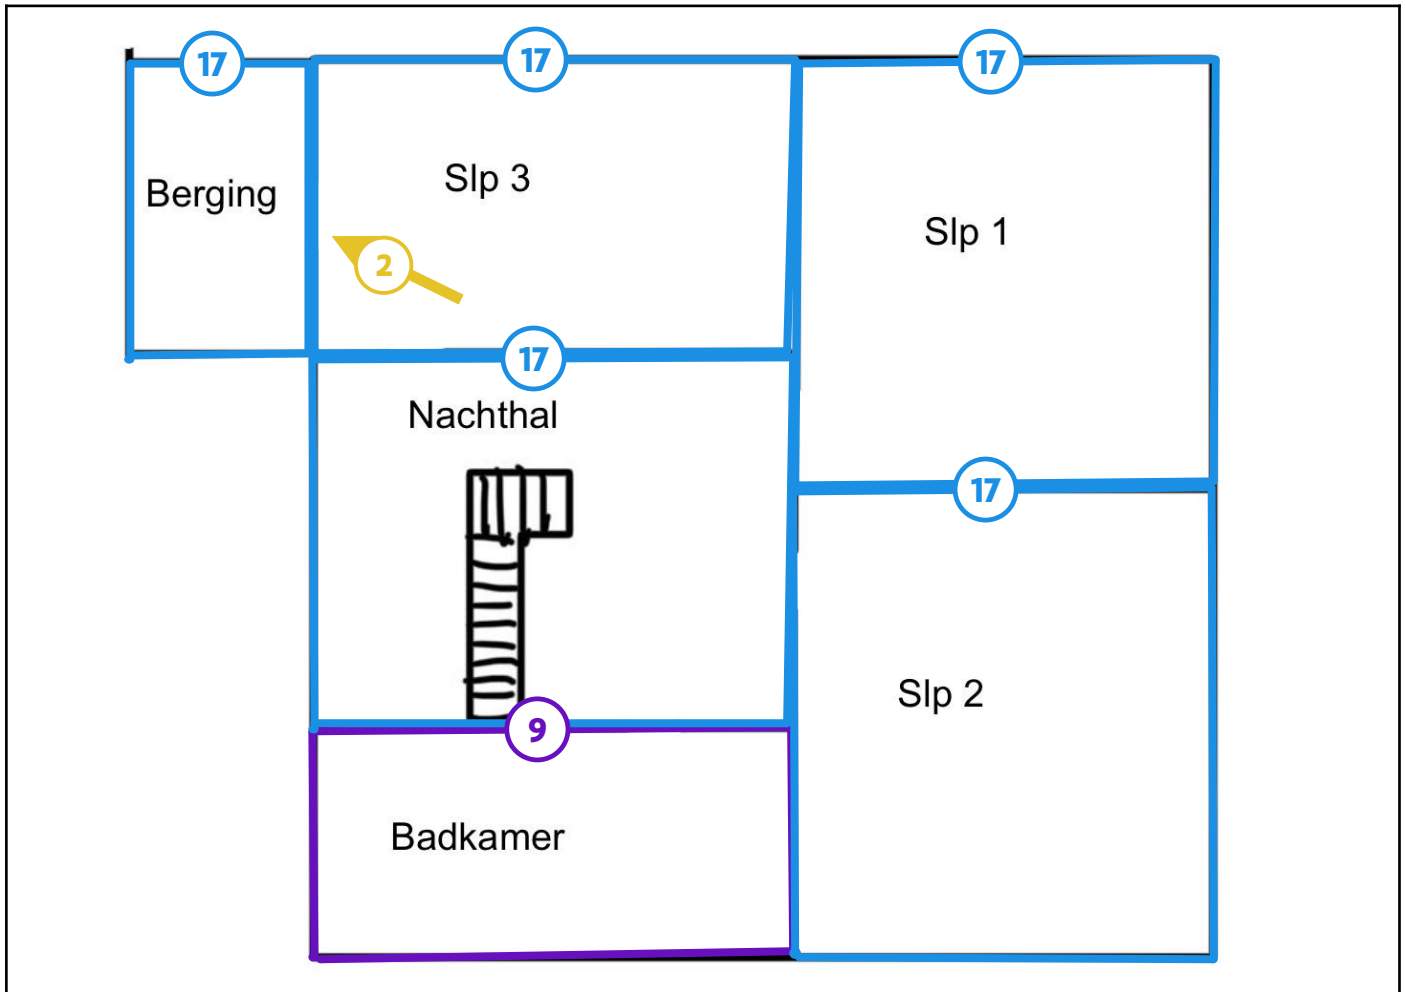
## Plan 1.4: Grondplan verdieping

Beschrijving	Type	Actie
2. Elektrische schakelaars	Asbestmateriaal	Zorgvuldig beheren
9. Valse muren	Advies	-
17. Pleisterwerk muren	Geen asbest	-

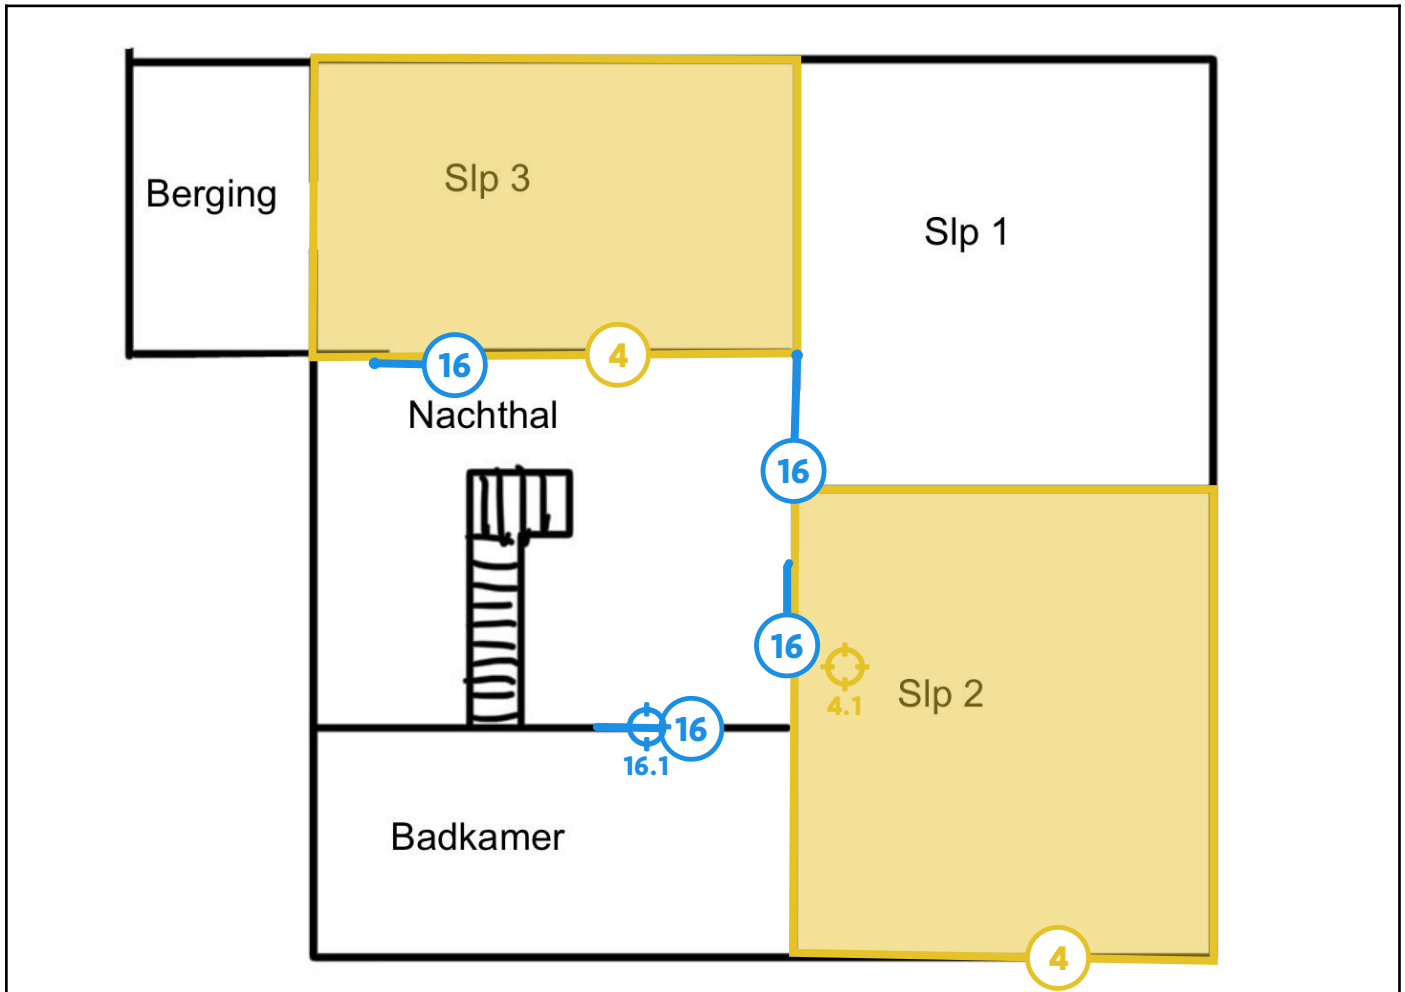
## Plan 1.5: Grondplan verdieping

Beschrijving	Type	Actie
4. Tegels op bovenverdieping	Asbestmateriaal	Zorgvuldig beheren
4.1 Code: 44578/02	Puntmonster	-
16. Bekleding dorpels binnendeuren	Geen asbest	-
16.1 Code: 44578/03	Puntmonster	-

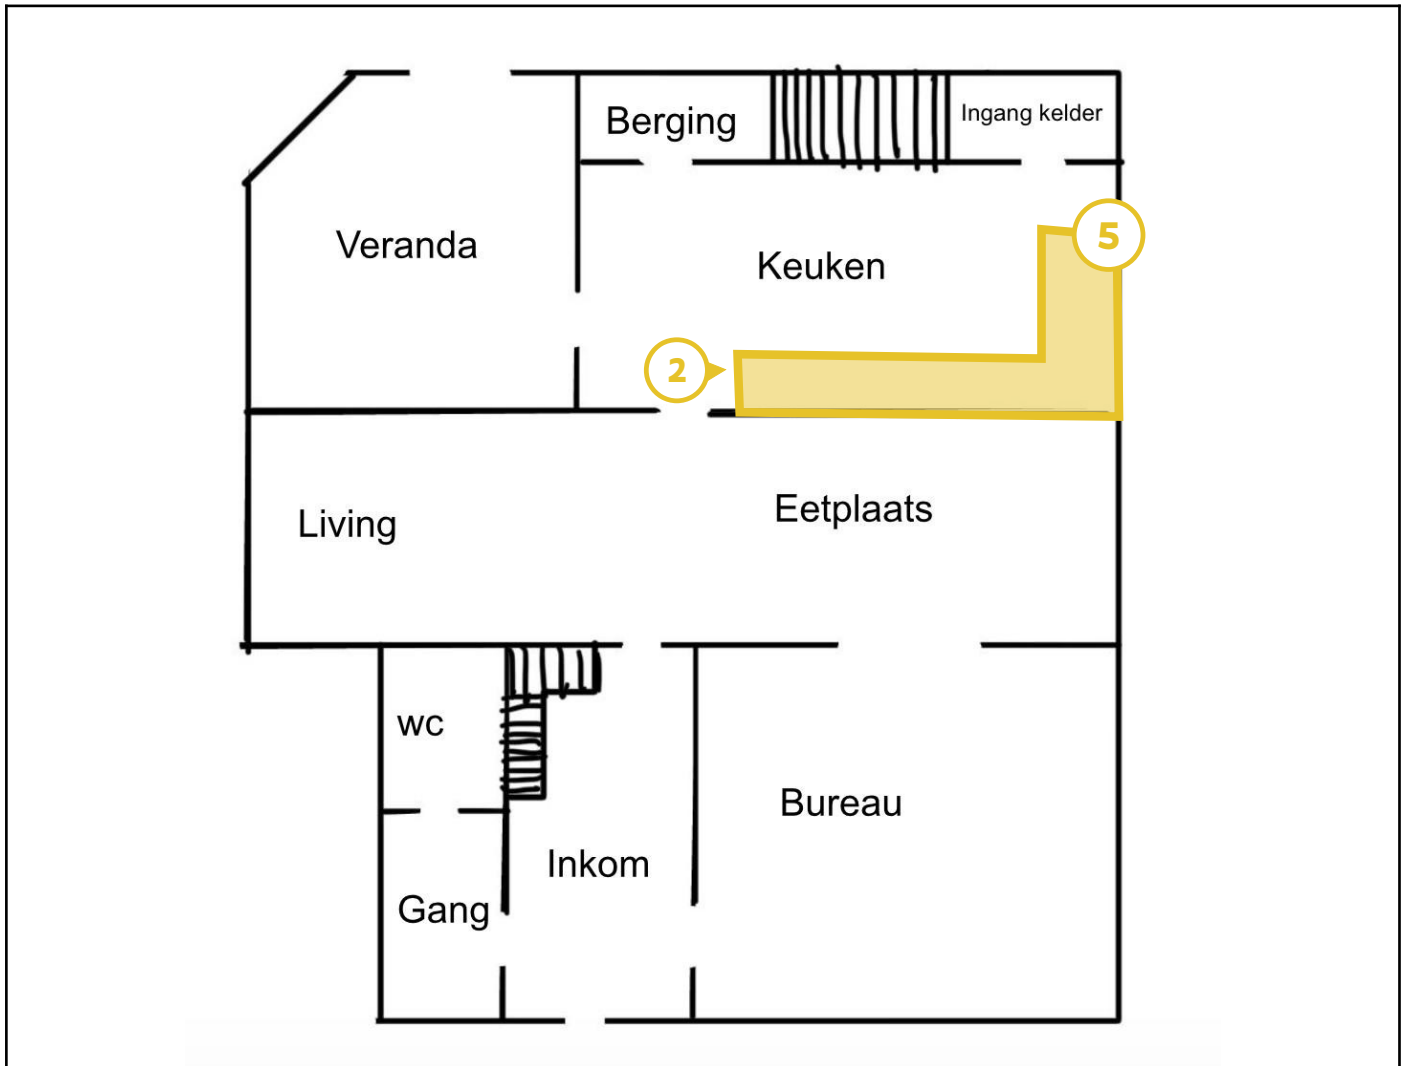
## Plan 1.6: Grondplan gekijkvloers

Beschrijving	Type	Actie
2. Elektrische schakelaars	Asbestmateriaal	Zorgvuldig beheren
5. Keuken	Asbestmateriaal	Zorgvuldig beheren

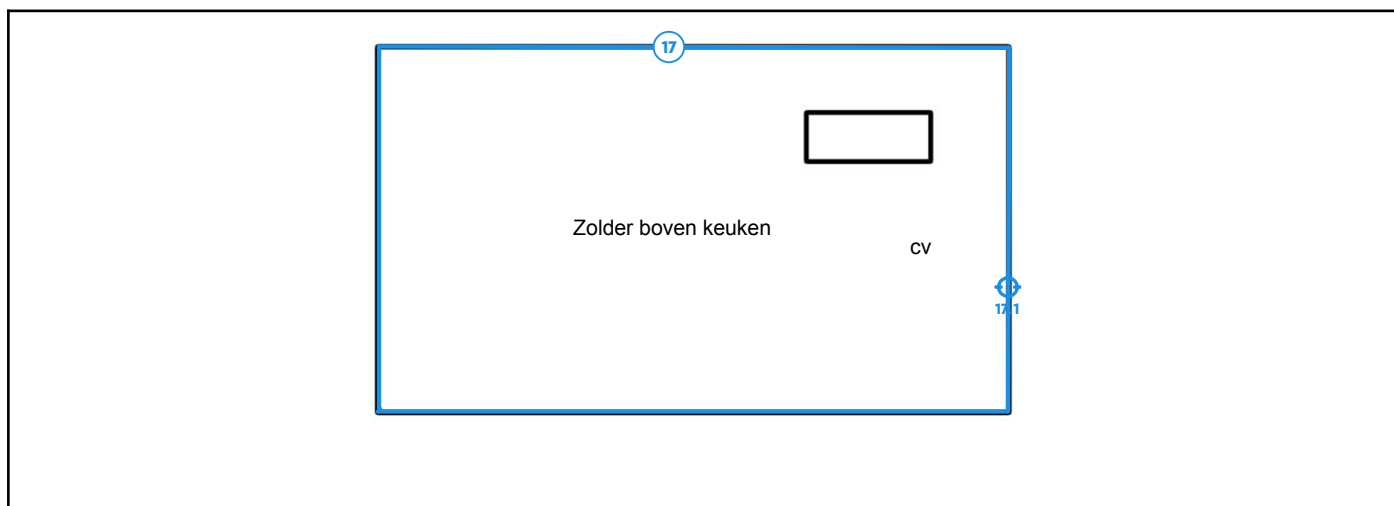
## Plan 1.7: Grondplan zolder boven keuken.

Beschrijving	Type	Actie
17. Pleisterwerk muren	Geen asbest	-
17.1 Code: 44578/01	Mengmonster	-

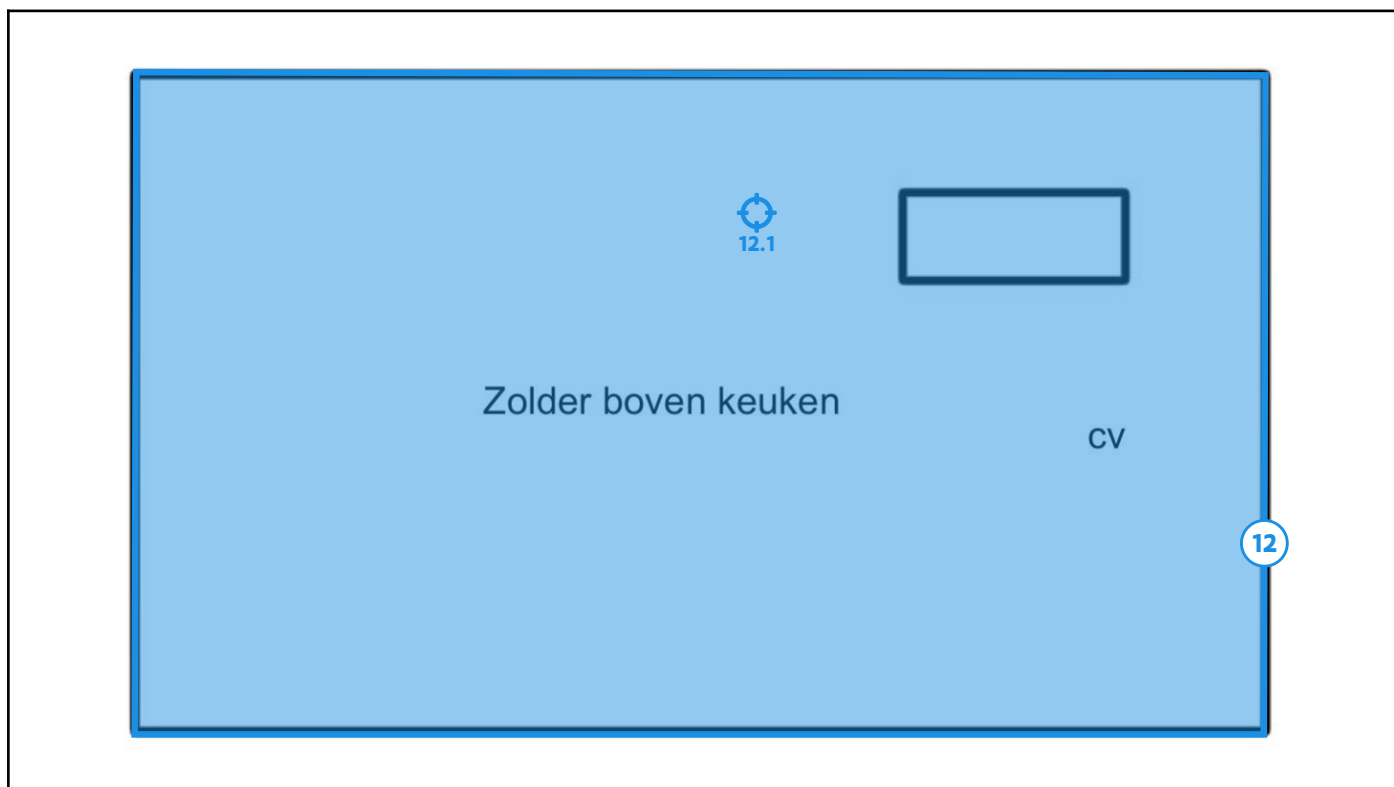
## Plan 1.9: Grondplan zolder boven keuken

Beschrijving	Type	Actie
12. Vloerzeil zolder boven keuken	Geen asbest	-
12.1 Code: 44578/05	Puntmonster	-

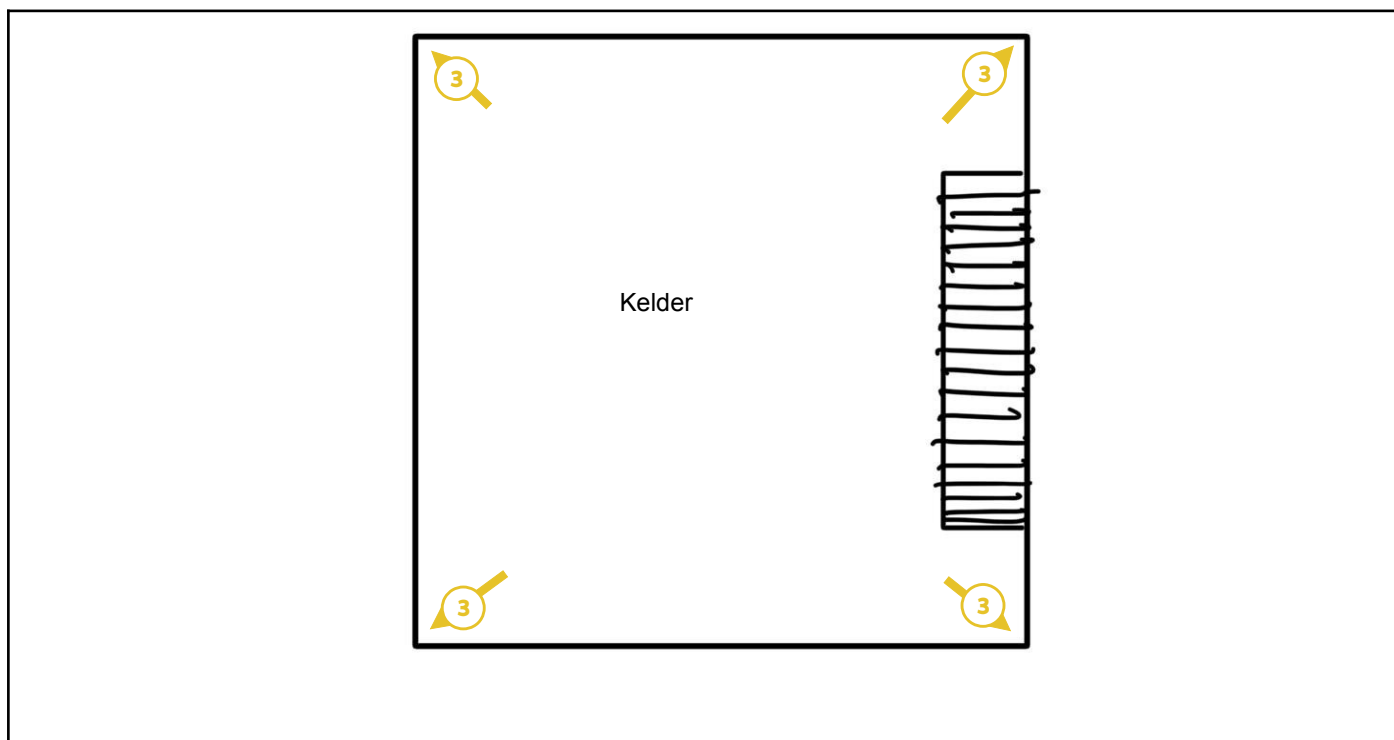
## Plan 1.10: Grondplan kelder

Beschrijving	Type	Actie
3. Buizen in kelder	Asbestmateriaal	Zorgvuldig beheren

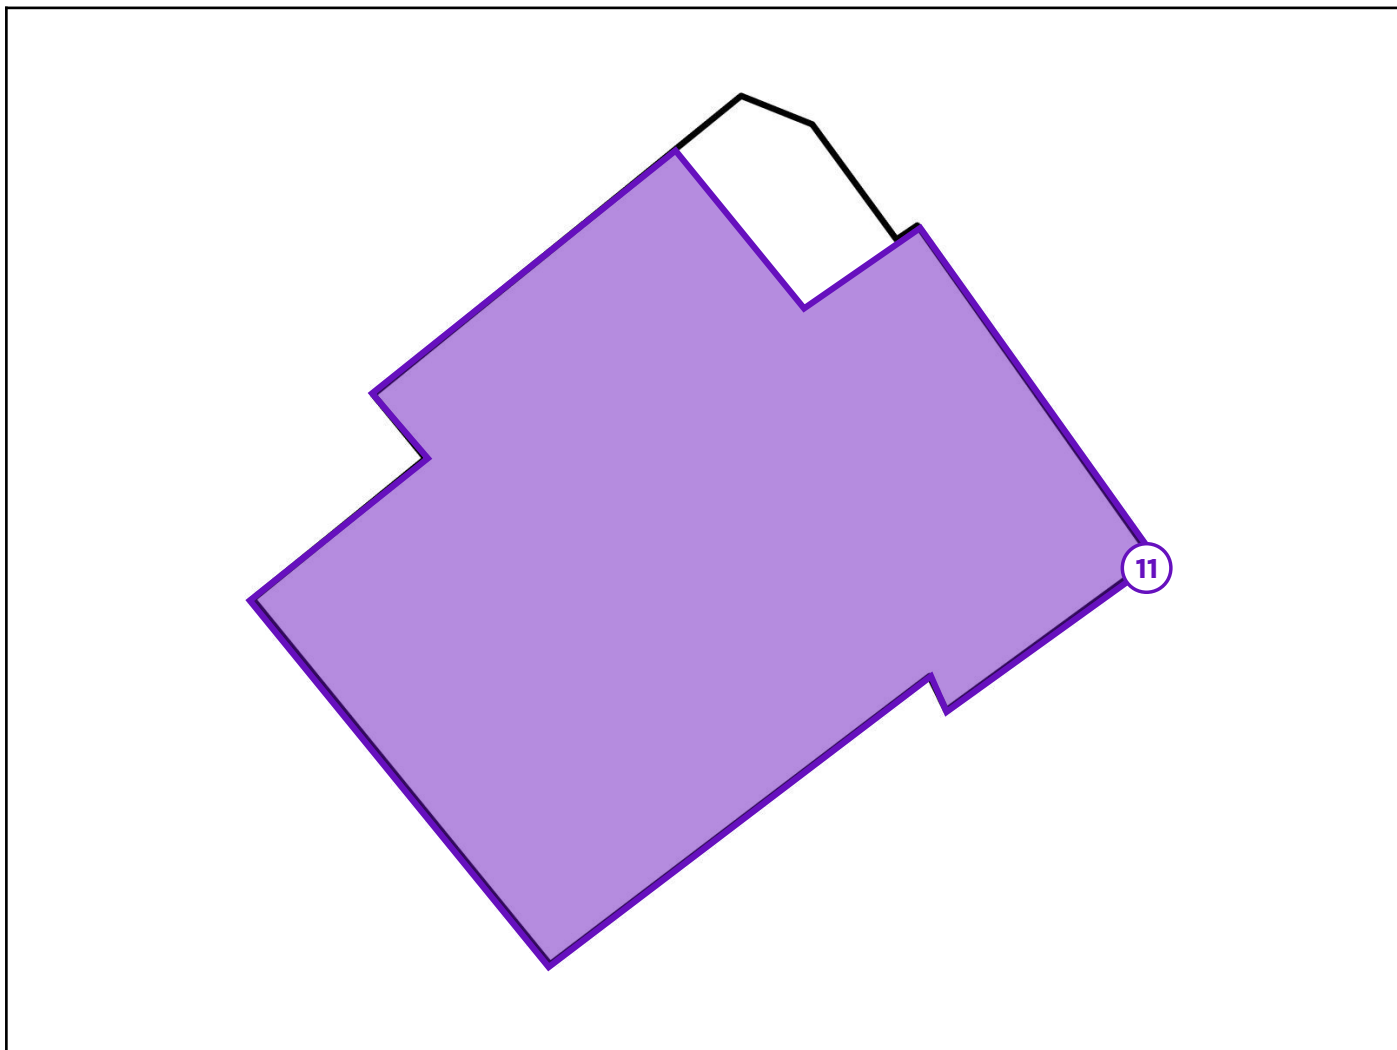
## Plan 1.11: Woning plan

Beschrijving	Type	Actie
11. Schuin dak woning	Advies	-

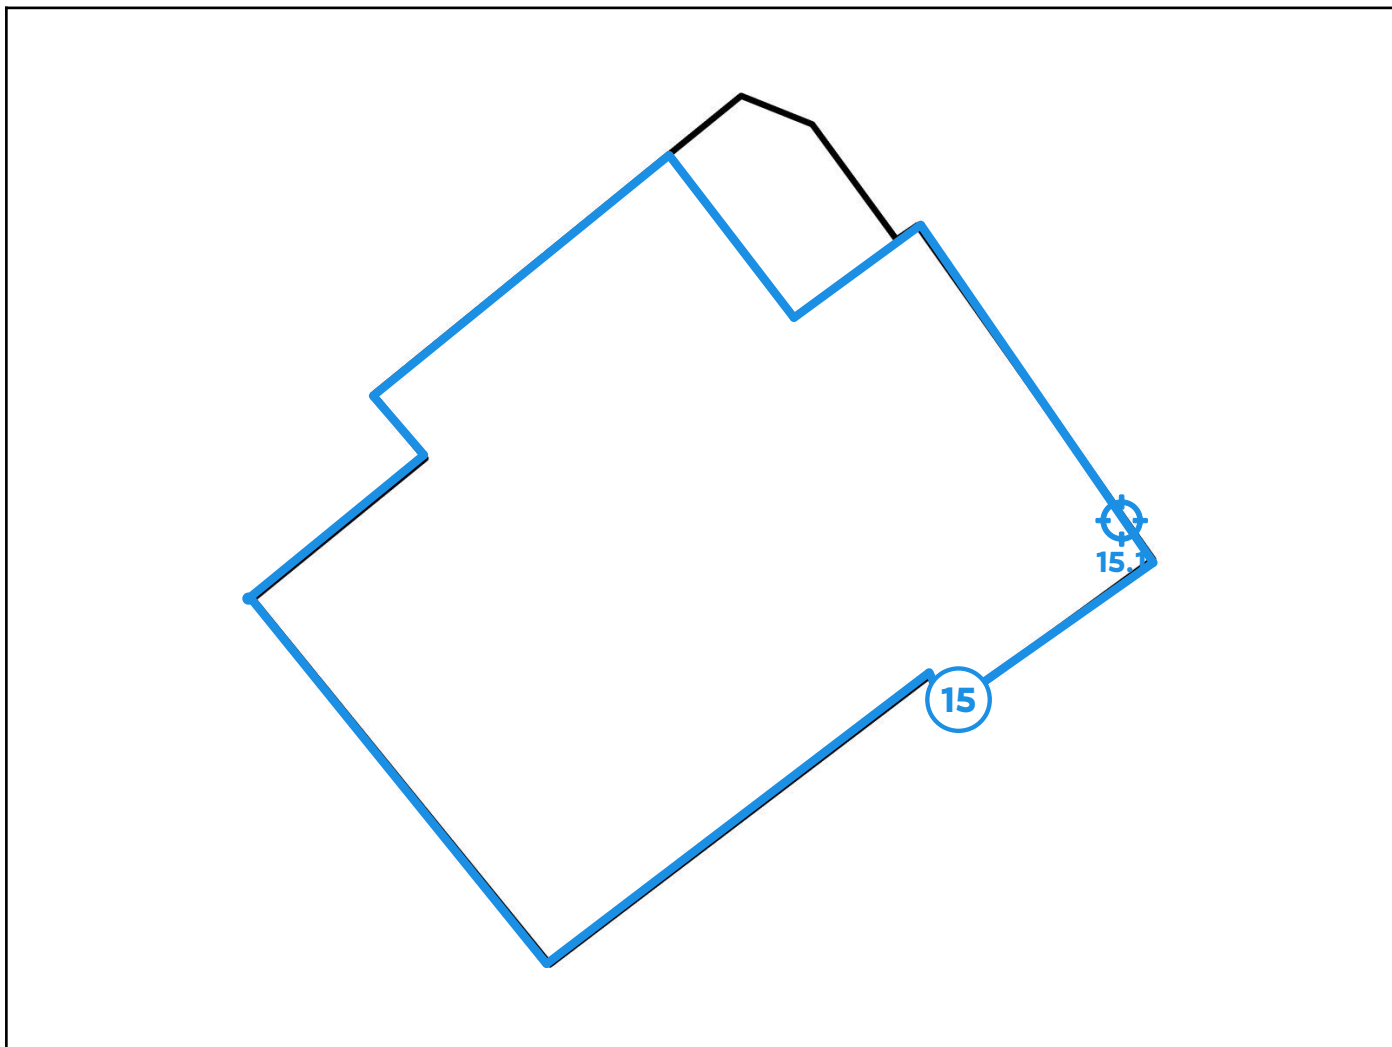
## Plan 1.13: Woning plan

Beschrijving	Type	Actie
15. Buitengevel woning	Geen asbest	-
15.1 Code: 44578/06	Puntmonster	-

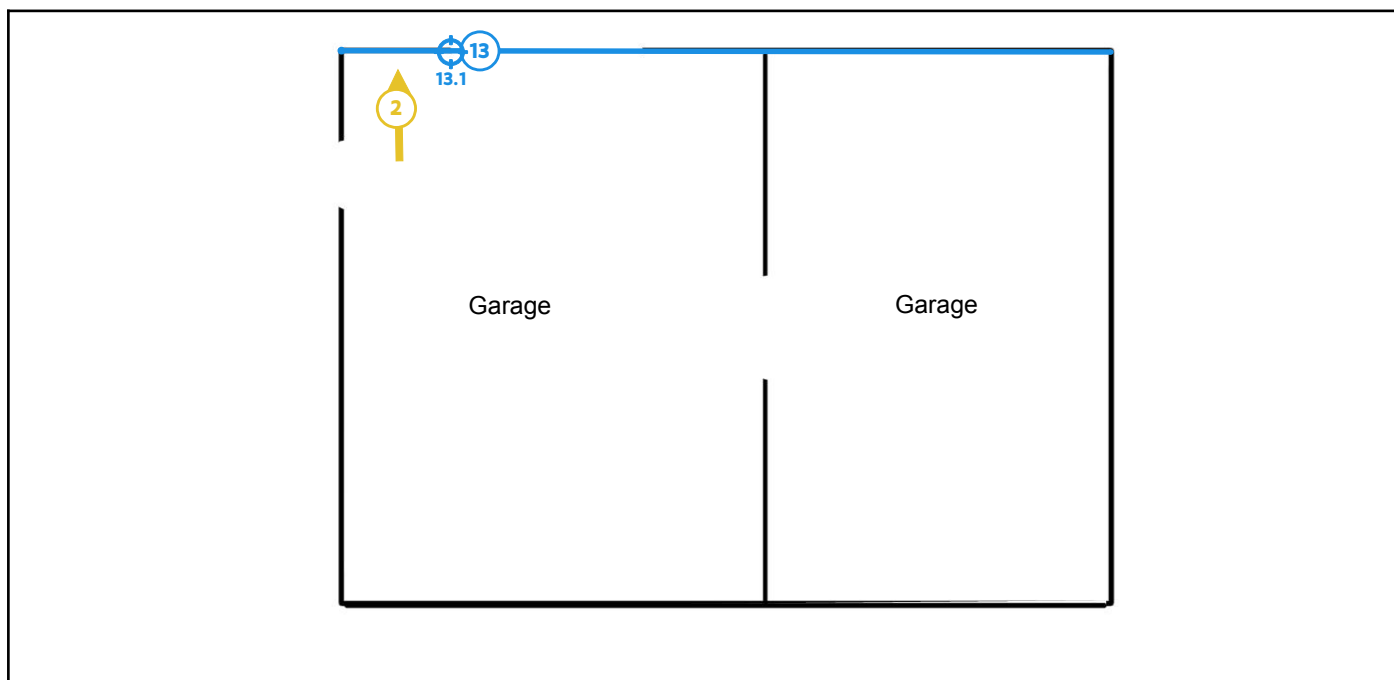
## Plan 2.1: Grondplan garage

Beschrijving	Type	Actie
2. Elektrische schakelaars	Asbestmateriaal	Zorgvuldig beheren
13. Buitengevel garage	Geen asbest	-
13.1 Code: 44578/07	Puntmonster	-

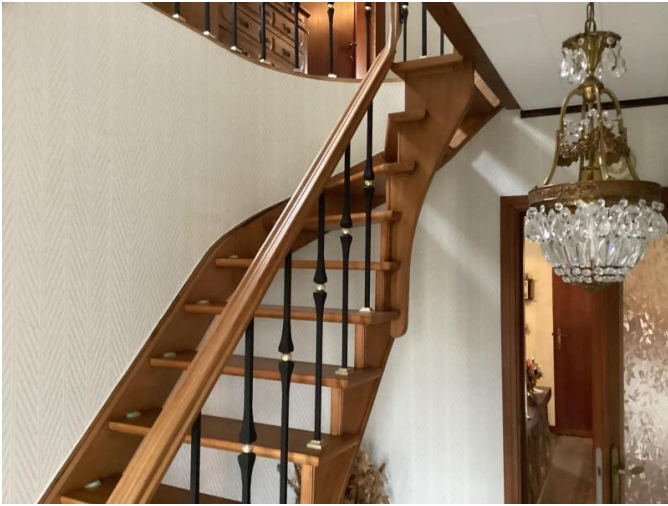
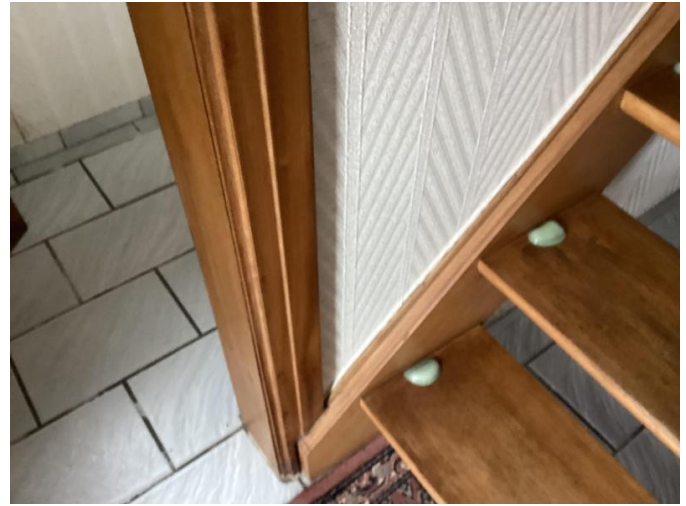
<b>Beschrijving</b>	Bekleding dorpels binnendeuren
<b>Omgeving</b>	Binnen
<b>Primaire drager</b>	Wandopening verticaal (raam, deur, ...)
<b>Bindmiddel van materiaal</b>	Karton - papier - viltachtig
<b>Gebondenheid op basis van bindmiddel</b>	Niet-hechtgebonden
<b>Hoeveelheid (oppervlakte - aantal)</b>	<ul style="list-style-type: none"><li>• 0,30 m<sup>2</sup> - 4 stuks</li></ul>
<b>Totale oppervlakte</b>	1,20 m <sup>2</sup>
<b>Identificatiemethode</b>	Vaststelling met monsternamen
<b>Destructieve handeling voor identificatie</b>	Nee
