# Asbestinventarisatetest

Nederenamestraat 301, 9700 Oudenaarde

Attestnummer : 20231003-000136.000

## Niet-asbestveilig

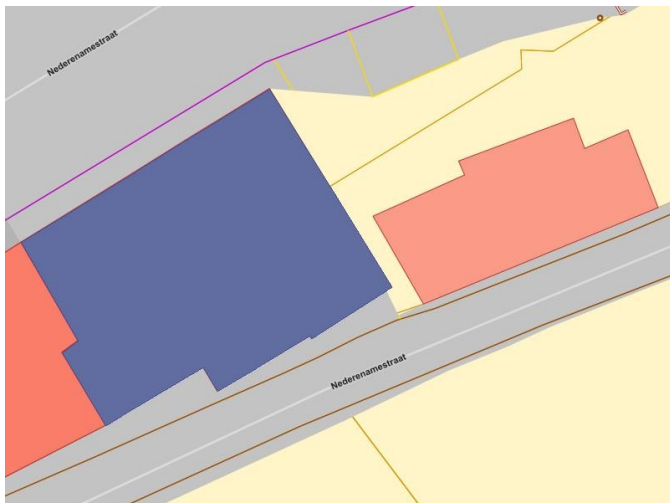
## Zone 1: Hoofdgebouw

- 1 Asbestmateriaal**
- 1 Beperking**
- 0 Uitsluiting
- 0 Roerend goed
- 0 Puin, steenslag, (water)bodem
- 0 Advies
- 3 Geen asbest**

Beschrijving	Type	Actie
5. schouwluik	Asbestmateriaal	Zorgvuldig beheren
7. kit 1 kozijn-raam (hoofdgebouw)	Geen asbest	-
7.1 Code: 04	Puntmonster	-
9. ontdeuningsplaat spoelbak keuken	Geen asbest	-
9.1 Code: 02	Puntmonster	-

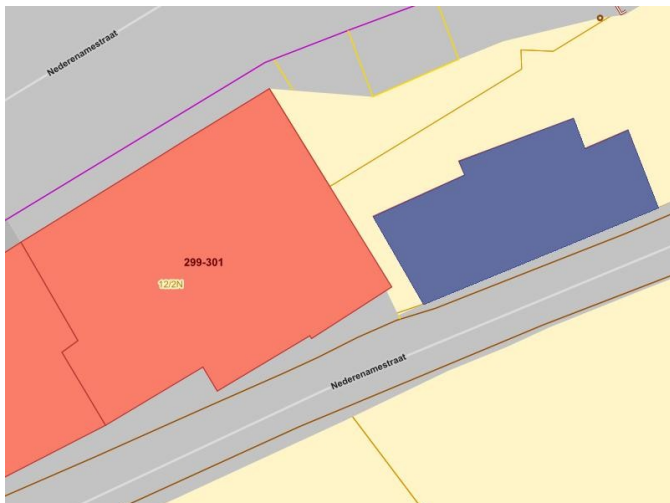
## Zone 2: garage/berging

- 3 Asbestmaterialen**
- 0 Beperkingen
- 0 Uitsluitingen
- 0 Roerende goederen
- 0 Puin, steenslag, (water)bodem
- 0 Adviezen
- 3 Geen asbest**

Beschrijving	Type	Actie
1. golfplaat	Asbestmateriaal	Dringend verwijderen

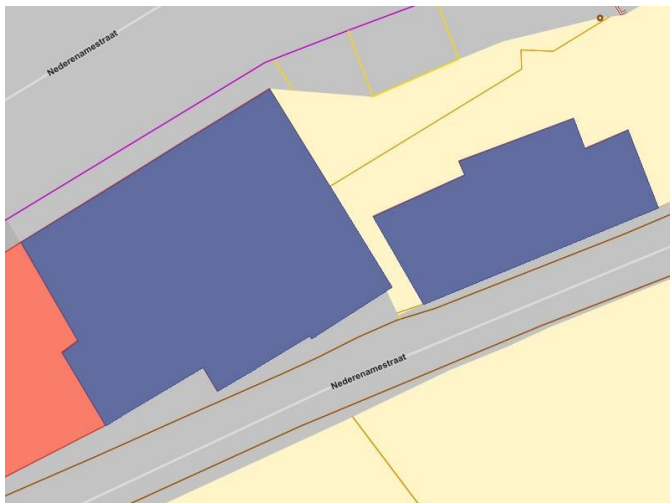
## Zone 3: Overig gebied

- 1 Asbestmateriaal**
- 0 Roerend goed
- 0 Puin, steenslag, (water)bodem
- 0 Geen asbest
