# Asbestinventarisatetest

Borgersstraat 12, 3560 Lummen

Attestnummer : 20250331-000317.000

Uitgegeven op : 31.03.2025

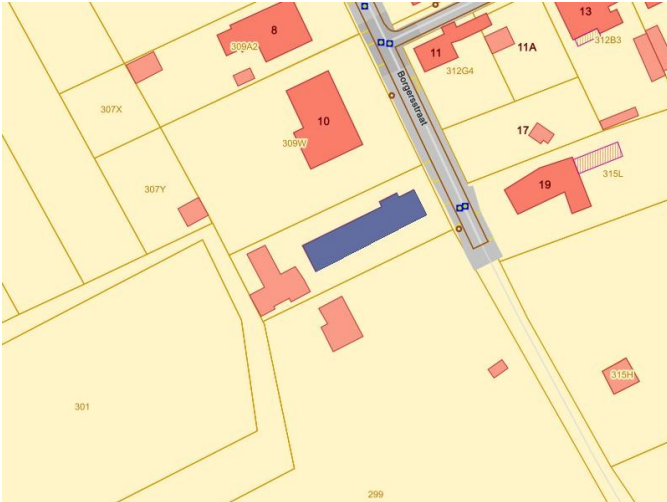
# Zone 1: Hoofdgebouw

- 1 Asbestmateriaal**
- 2 Beperkingen**
- 0 Uitsluitingen
- 0 Roerende goederen
- 0 Puin, steenslag, (water)bodem
- 3 Adviezen**
- 5 Geen asbest**

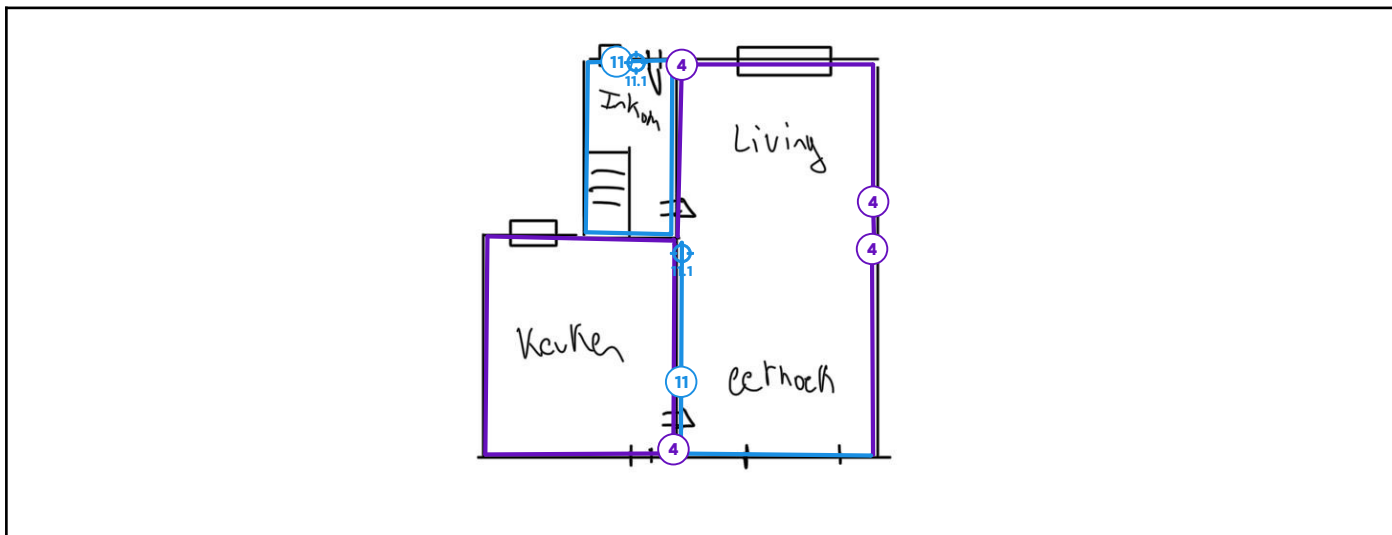
## Plan 1.2: Gelijkvloers

Beschrijving	Type	Actie
4. Ruwbouw muren	Advies	-
11. Pleisterwerk wanden - binnen	Geen asbest	-
11.1 Code: M01	Mengmonster	-

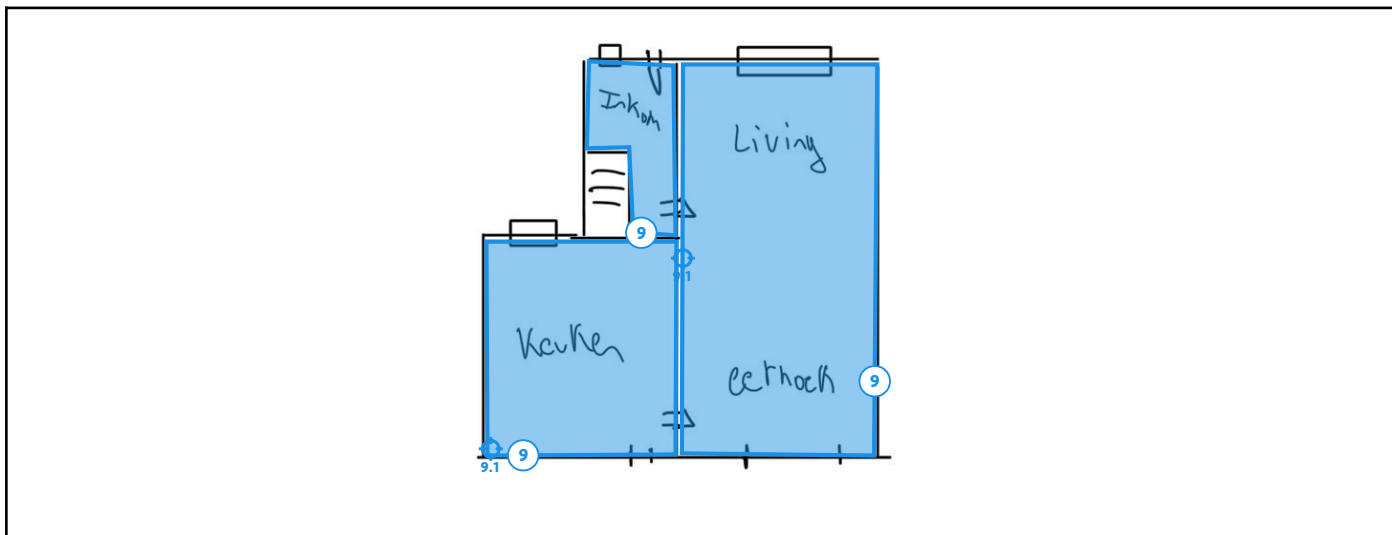
## Plan 1.3: Gelijkvloers

Beschrijving	Type	Actie
9. Pleisterwerk plafonds	Geen asbest	-
9.1 Code: M02	Mengmonster	-

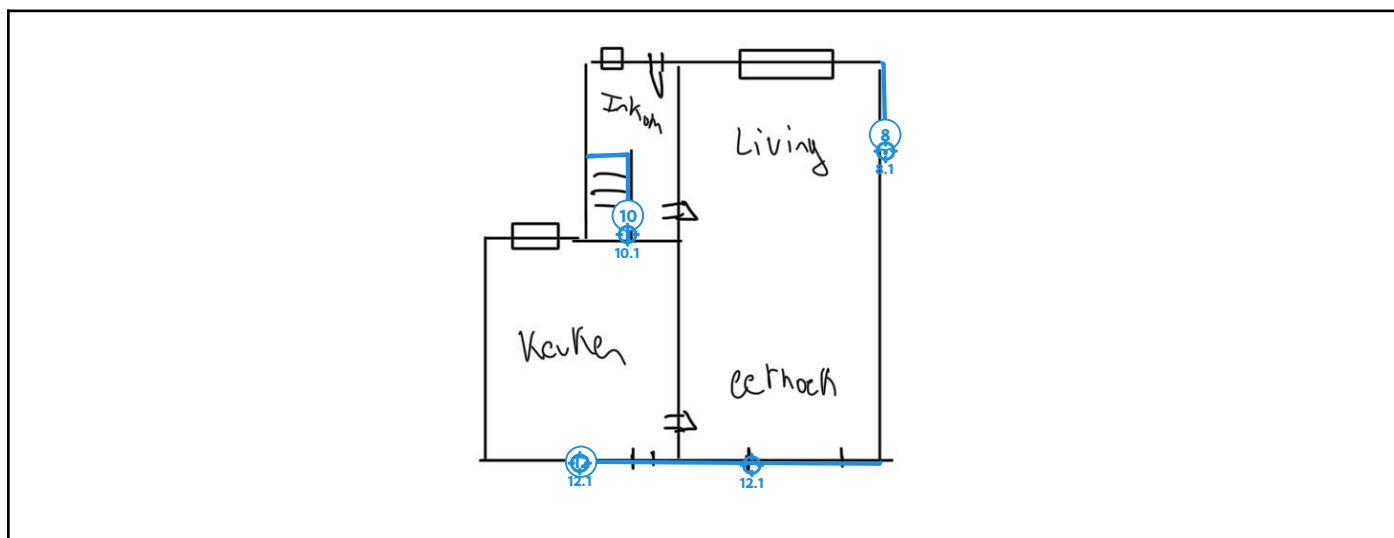
## Plan 1.4: Gelijkvloers

Beschrijving	Type	Actie
8. Cementering	Geen asbest	-
8.1 Code: M04	Puntmonster	-
10. Vloerzeil met verdachte onderlaag	Geen asbest	-
10.1 Code: M05	Puntmonster	-
12. Pleisterwerk wanden - buiten	Geen asbest	-
12.1 Code: M03	Mengmonster	-

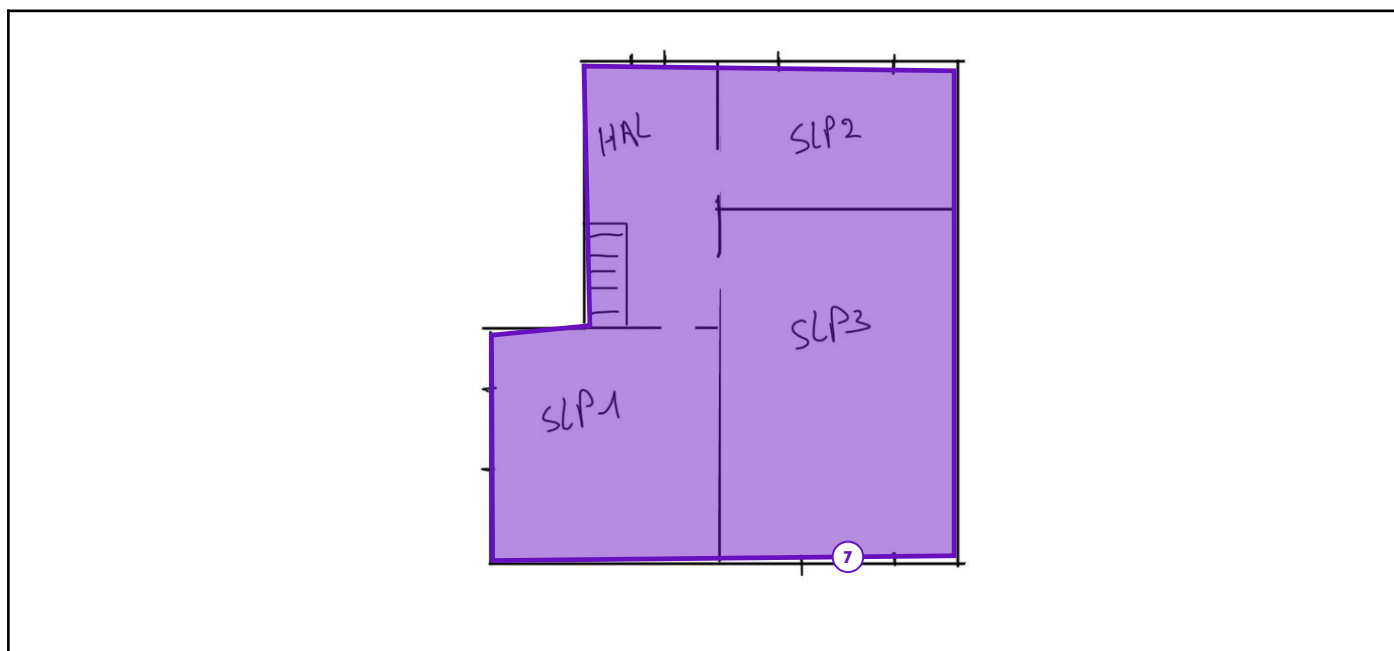
## Plan 1.7: IMG\_1671

Beschrijving	Type	Actie
7. Dak niet aanwezig	Advies	-

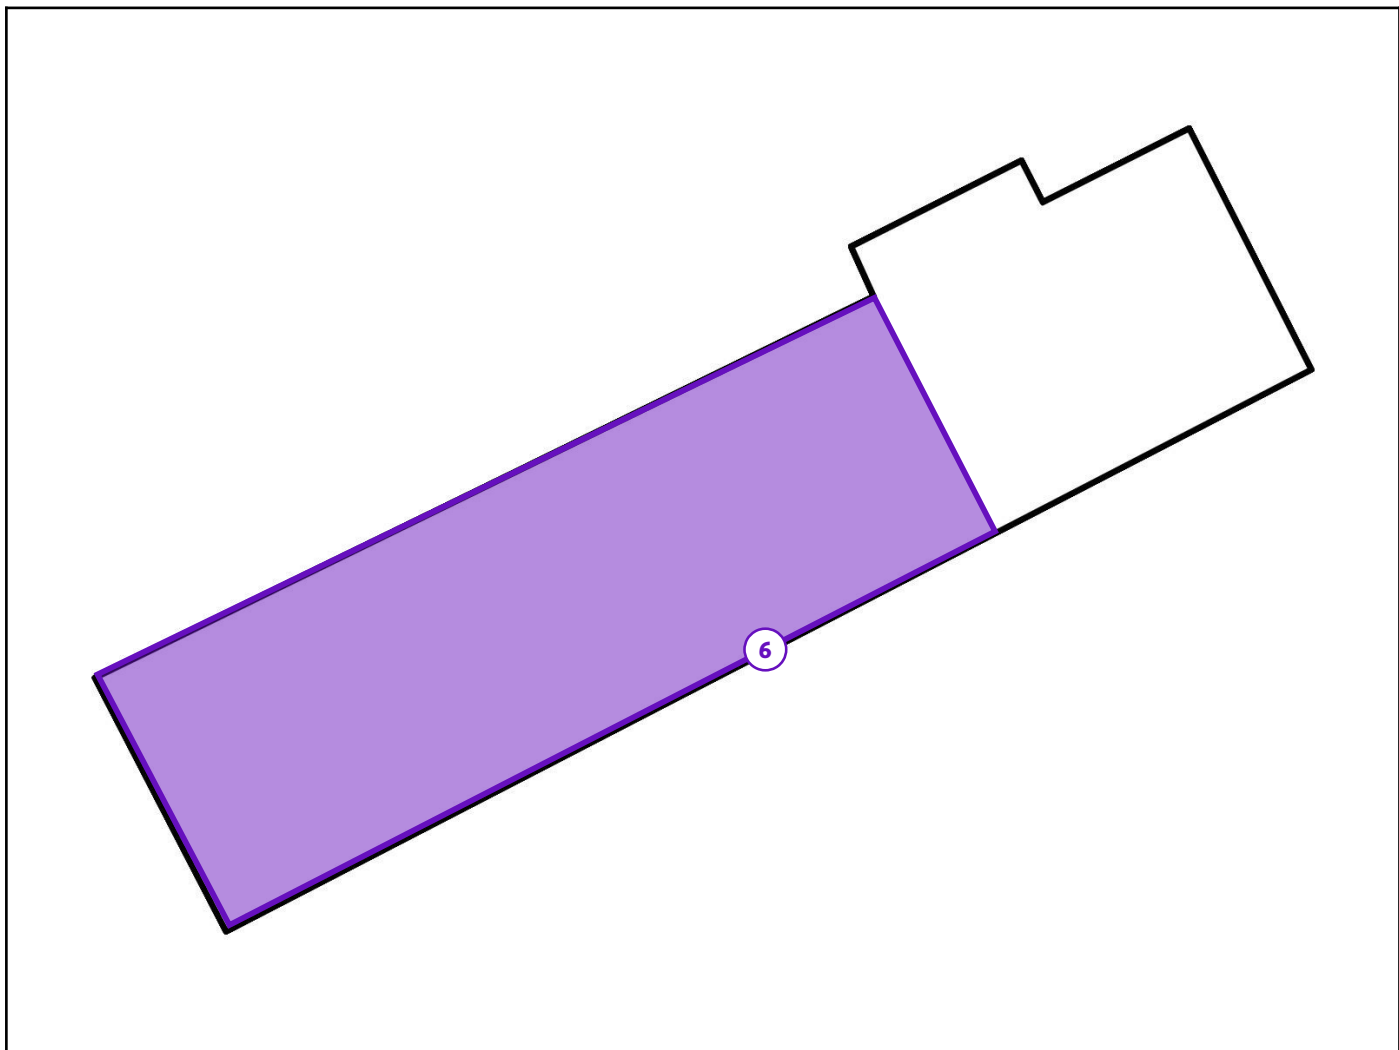
## Plan 1.8: Hoofdgebouw plan

Beschrijving	Type	Actie
6. Deel van de woning niet meer aanwezig wegens afbraak.	Advies	-

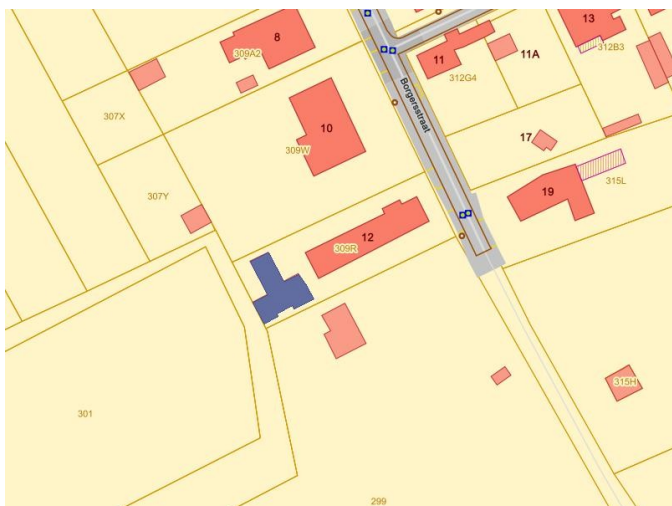
## Zone 2: Bijgebouw

- 0 Asbestmaterialen
- 0 Beperkingen
- 0 Uitsluitingen
- 0 Roerende goederen
- 0 Puin, steenslag, (water)bodem
- 1 Advies**
- 0 Geen asbest

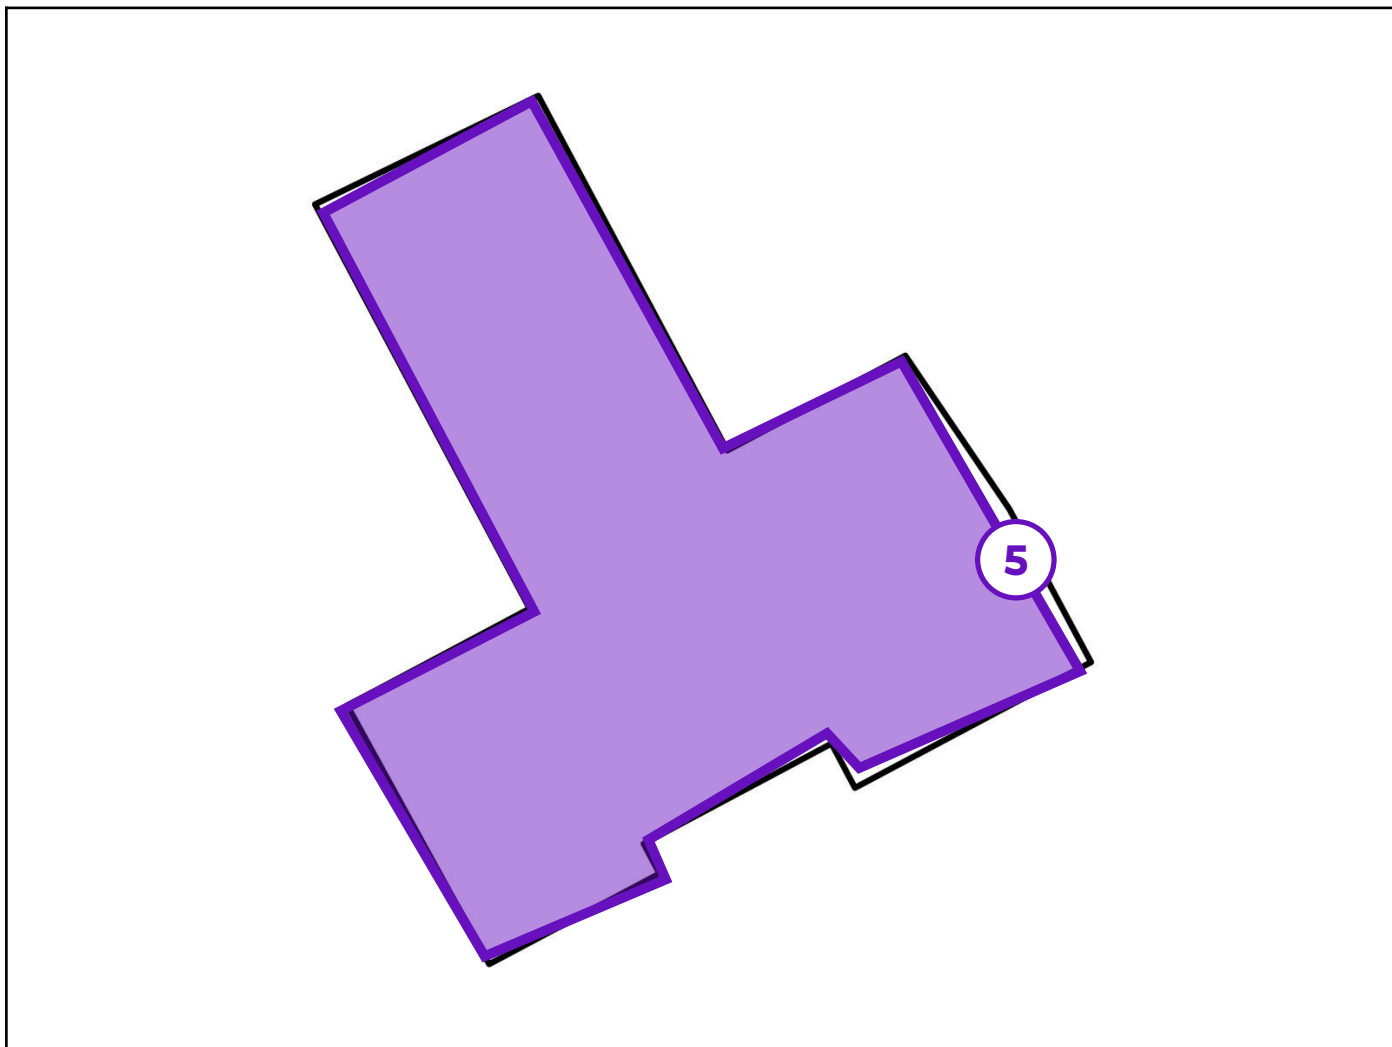
## Plan 2.1: Bijgebouw plan

Beschrijving	Type	Actie
5. Constructie niet meer aanwezig	Advies	-
