Asbestinventarisatetest

Kriephoekstraat 5, 9230 Wetteren

Attestnummer : 20250317-000280.000

Niet-asbestveilig

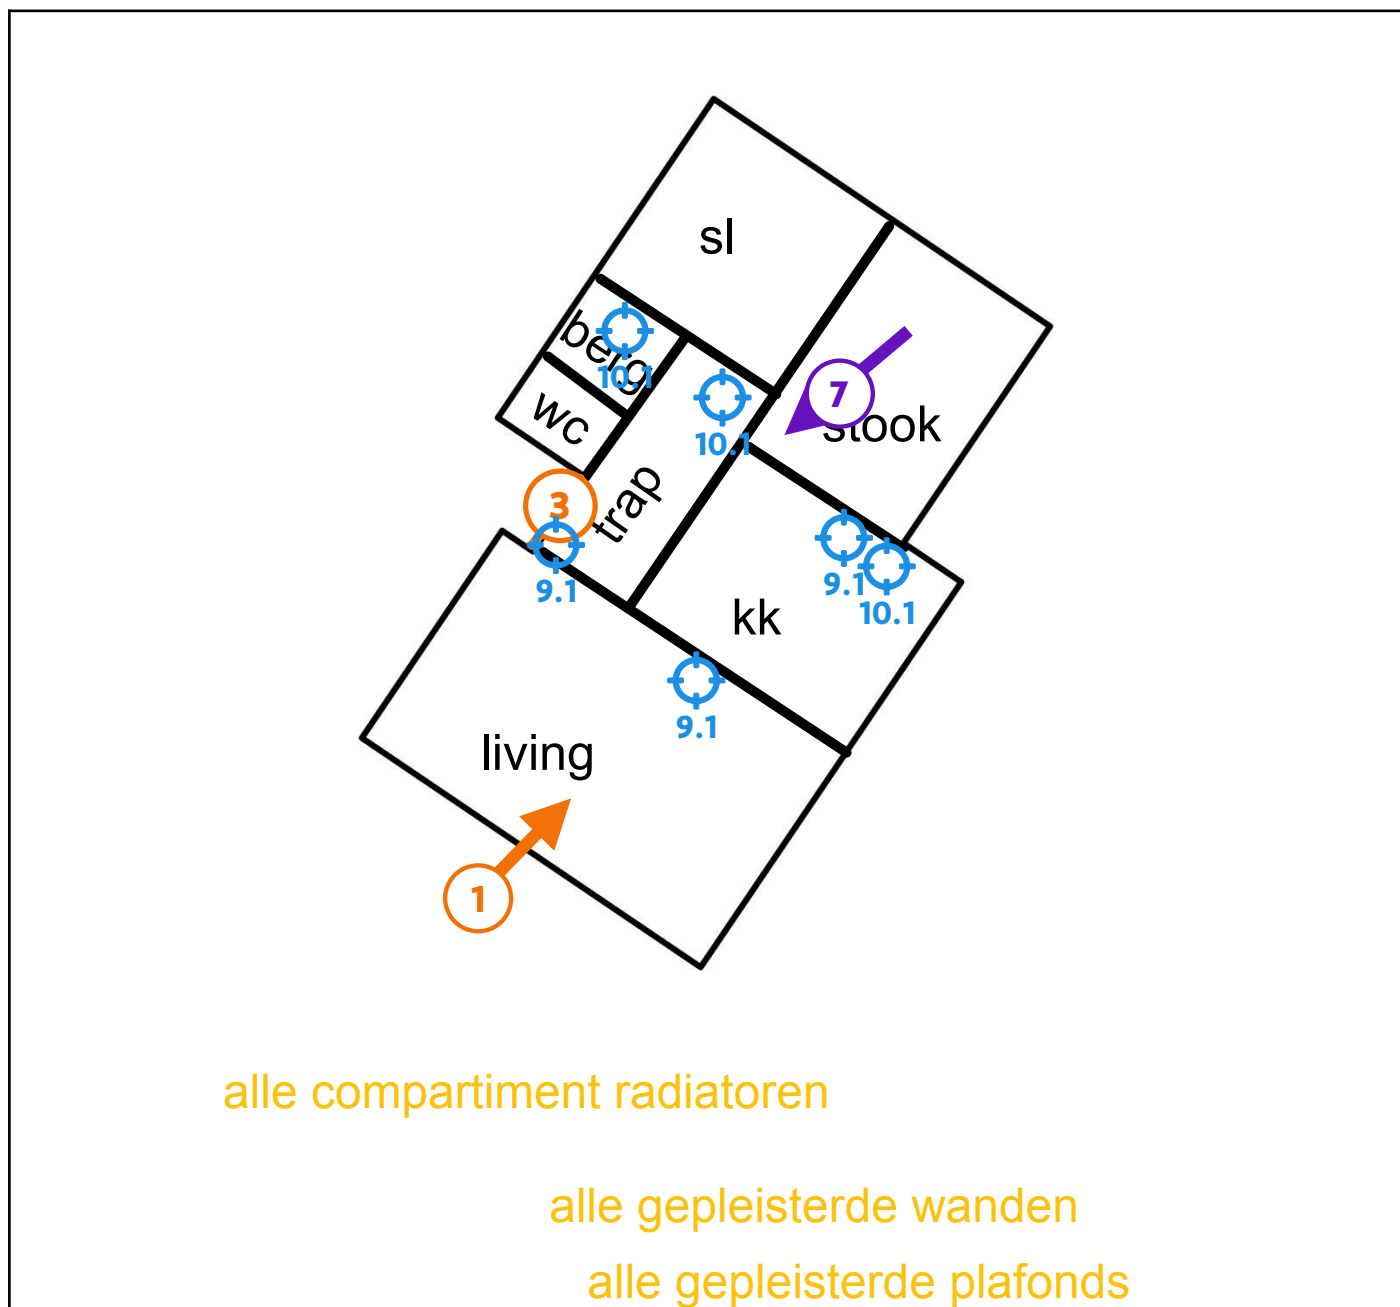
Plan 1.1: Hoofdgebouw plan gvl

Beschrijving	Type	Actie
1. Koord kachel	Asbestmateriaal	Verwijderen
3. inlegpaneel type glasal	Asbestmateriaal	Verwijderen
6. Compartiment radiatoren	Advies	-
7. Verwarmingsketel van voor 2001	Advies	-

9. pleisterwerk wanden	Geen asbest	-
9.1 Code: mm01	Mengmonster	-
10. pleisterwerk plafond	Geen asbest	-
10.1 Code: mm02	Mengmonster	-

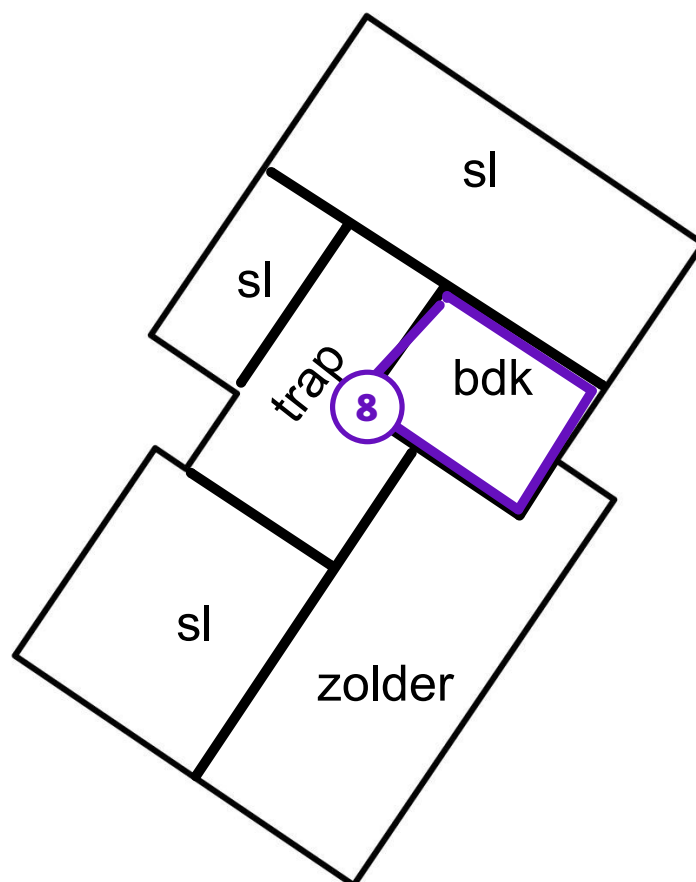
Plan 1.2: Hoofdgebouw plan 1e

alle compartiment radiatoren

alle vloerzeilen 1e

10. pleisterwerk plafond	Geen asbest	-
--------------------------	-------------	---

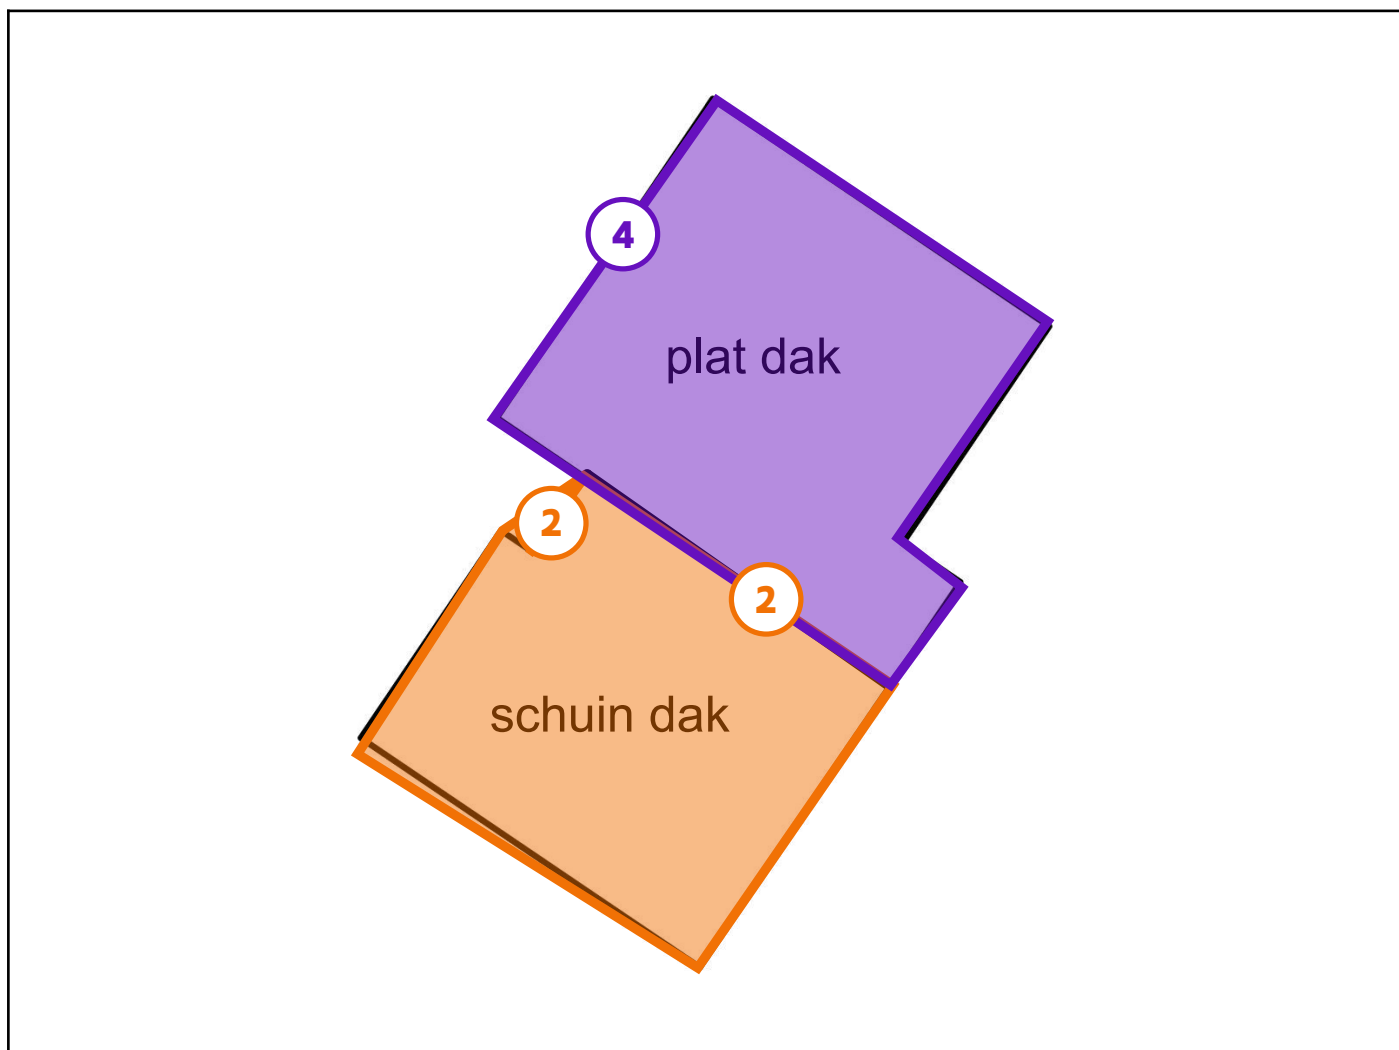
Plan 1.3: Hoofdgebouw plan dak

Beschrijving	Type	Actie
2. Ieien dak	Asbestmateriaal	Verwijderen
4. Plat dak achterkant	Beperking	-
