Asbestinventarisatetest

Waterlozeweg 64, 3680 Maaseik

Attestnummer : 20250307-000359.001

Uitgegeven op : 10.03.2025

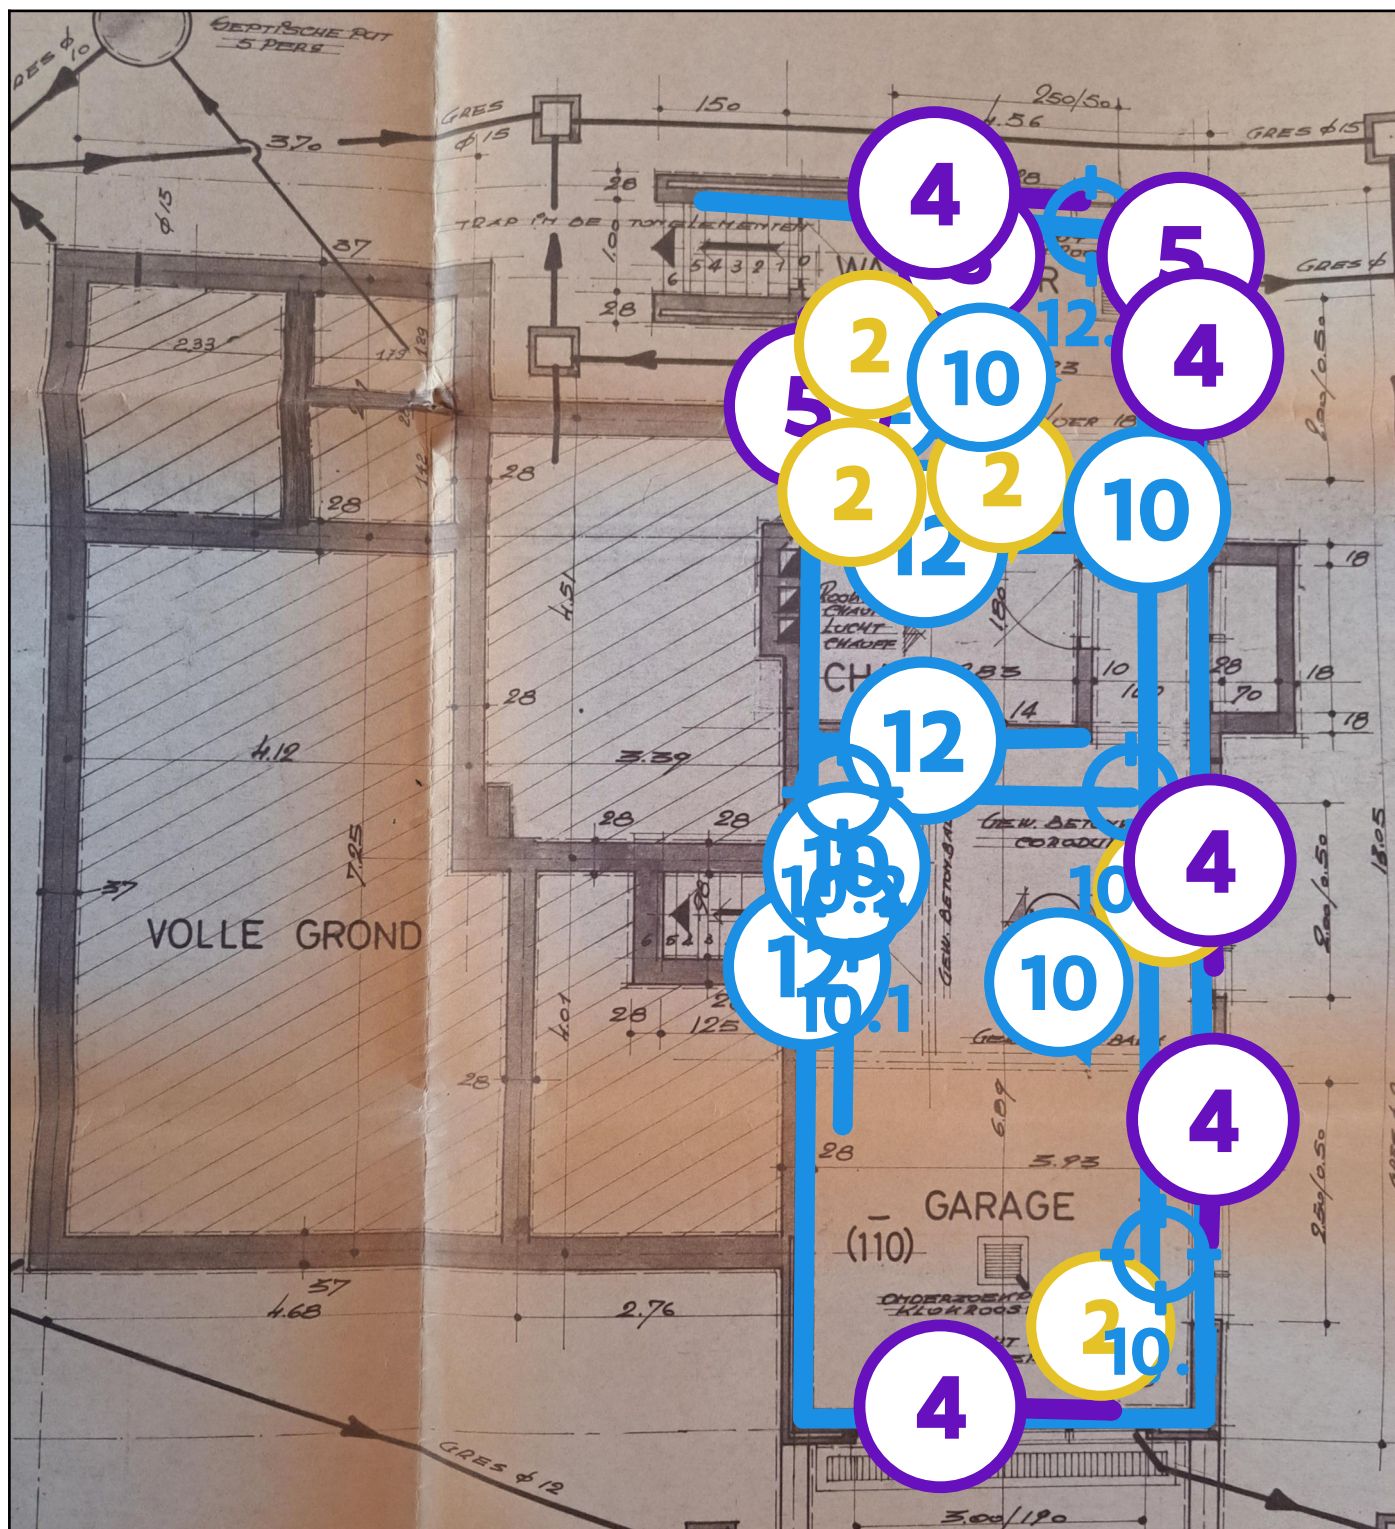
Plan 1.1: kelder

Beschrijving	Type	Actie
2. bakeliet schakelaars	Asbestmateriaal	Zorgvuldig beheren

4. siliconen ramen	Advies	-
5. eventuele tegellijn achter wandtegels badkamer en wc	Advies	-
10. gipskalkleiding kelder	Geen asbest	-
10.1 Code: 9973 recht	Mengmonster	-
10.2 Code: 9974 bocht	Mengmonster	-
12. gevelcementering bijgebouw en kelder	Geen asbest	-
12.1 Code: 9972	Mengmonster	-

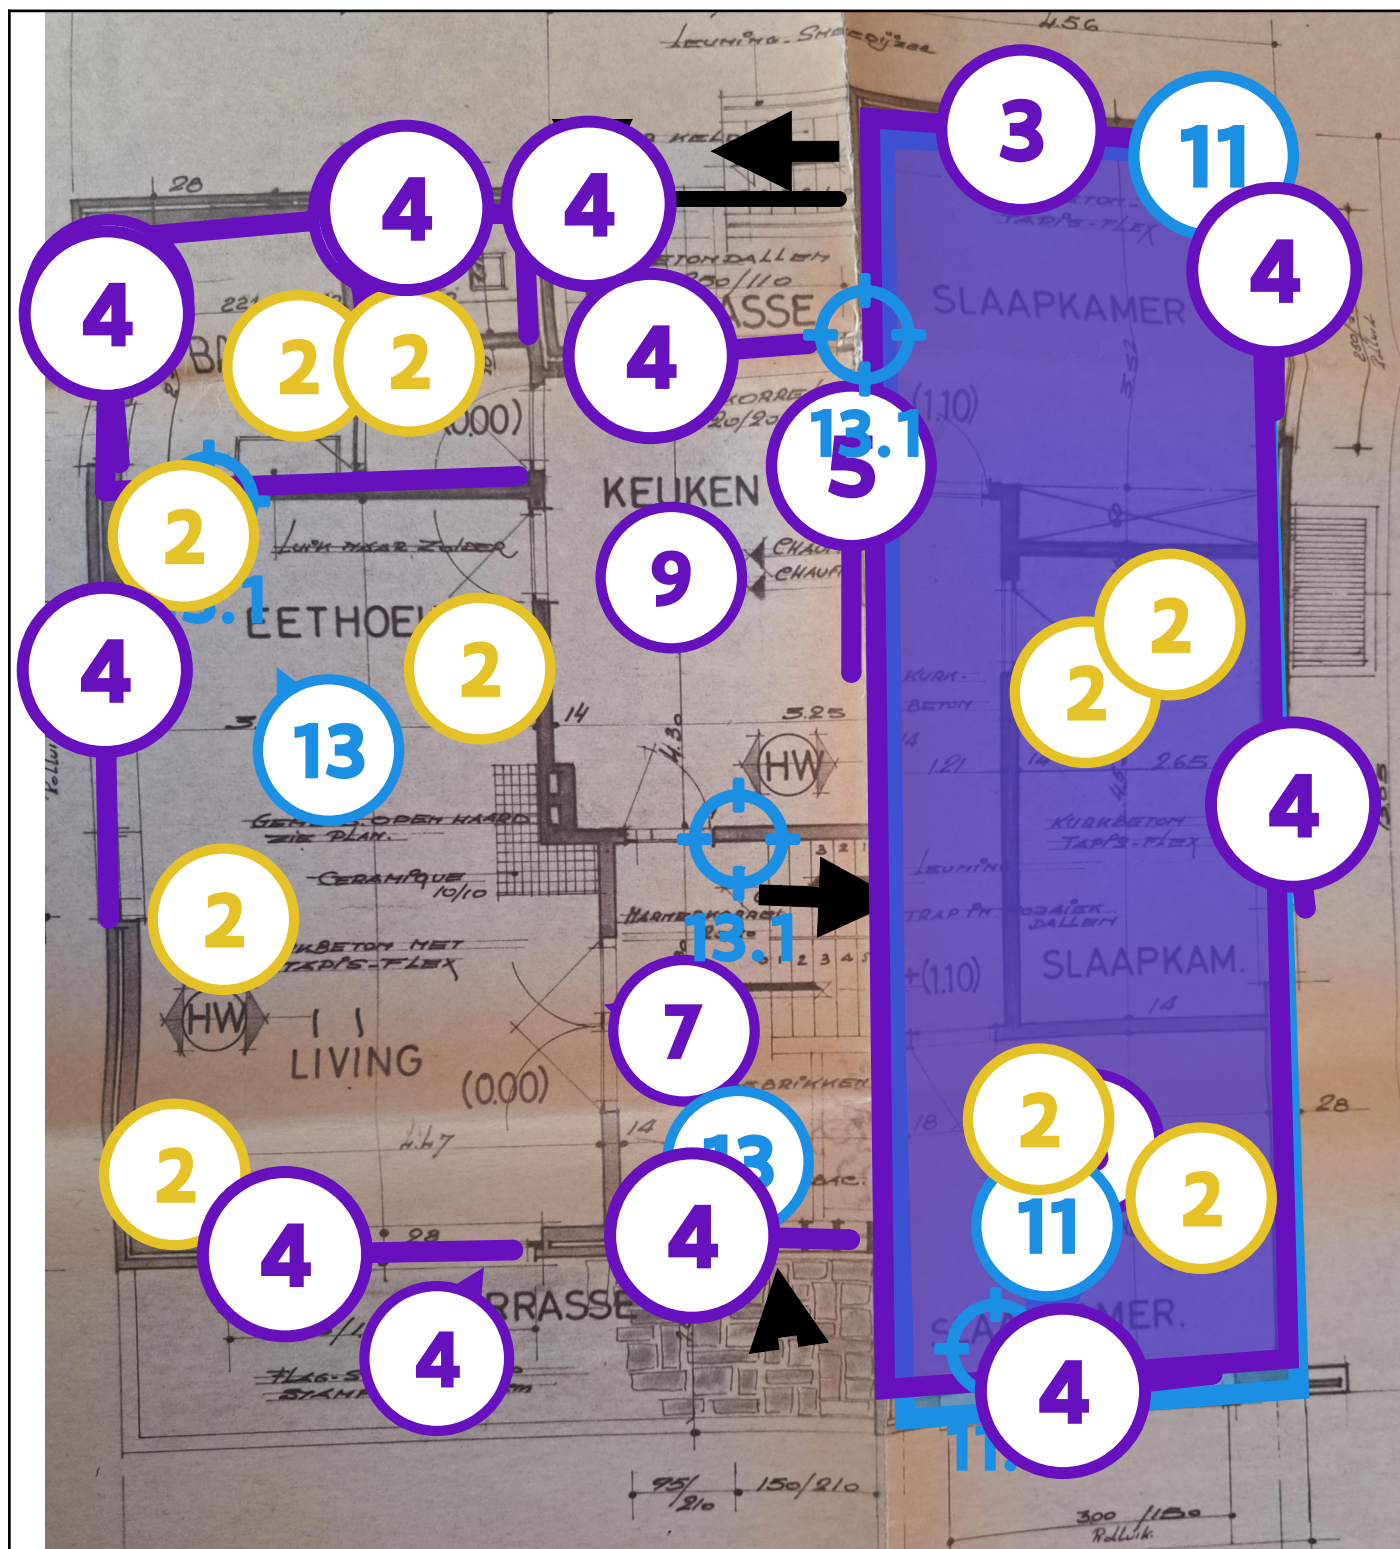
Plan 1.2: nvo

Beschrijving	Type	Actie
2. bakeliet schakelaars	Asbestmateriaal	Zorgvuldig beheren

3. Vloerzeilen 3 slaapkamers en gang (niet asbestverdacht)	Advies	-
4. siliconen ramen	Advies	-
5. eventuele tegellijm achter wandtegels badkamer en wc	Advies	-
7. raamtablettenen deurdorpels in natuursteen	Advies	-
9. plafonds in hout	Advies	-
11. lijm onder vloerzeilen	Geen asbest	-
11.1 Code: 9975	Puntmonster	-
13. pleister wanden	Geen asbest	-
13.1 Code: 9971	Mengmonster	-

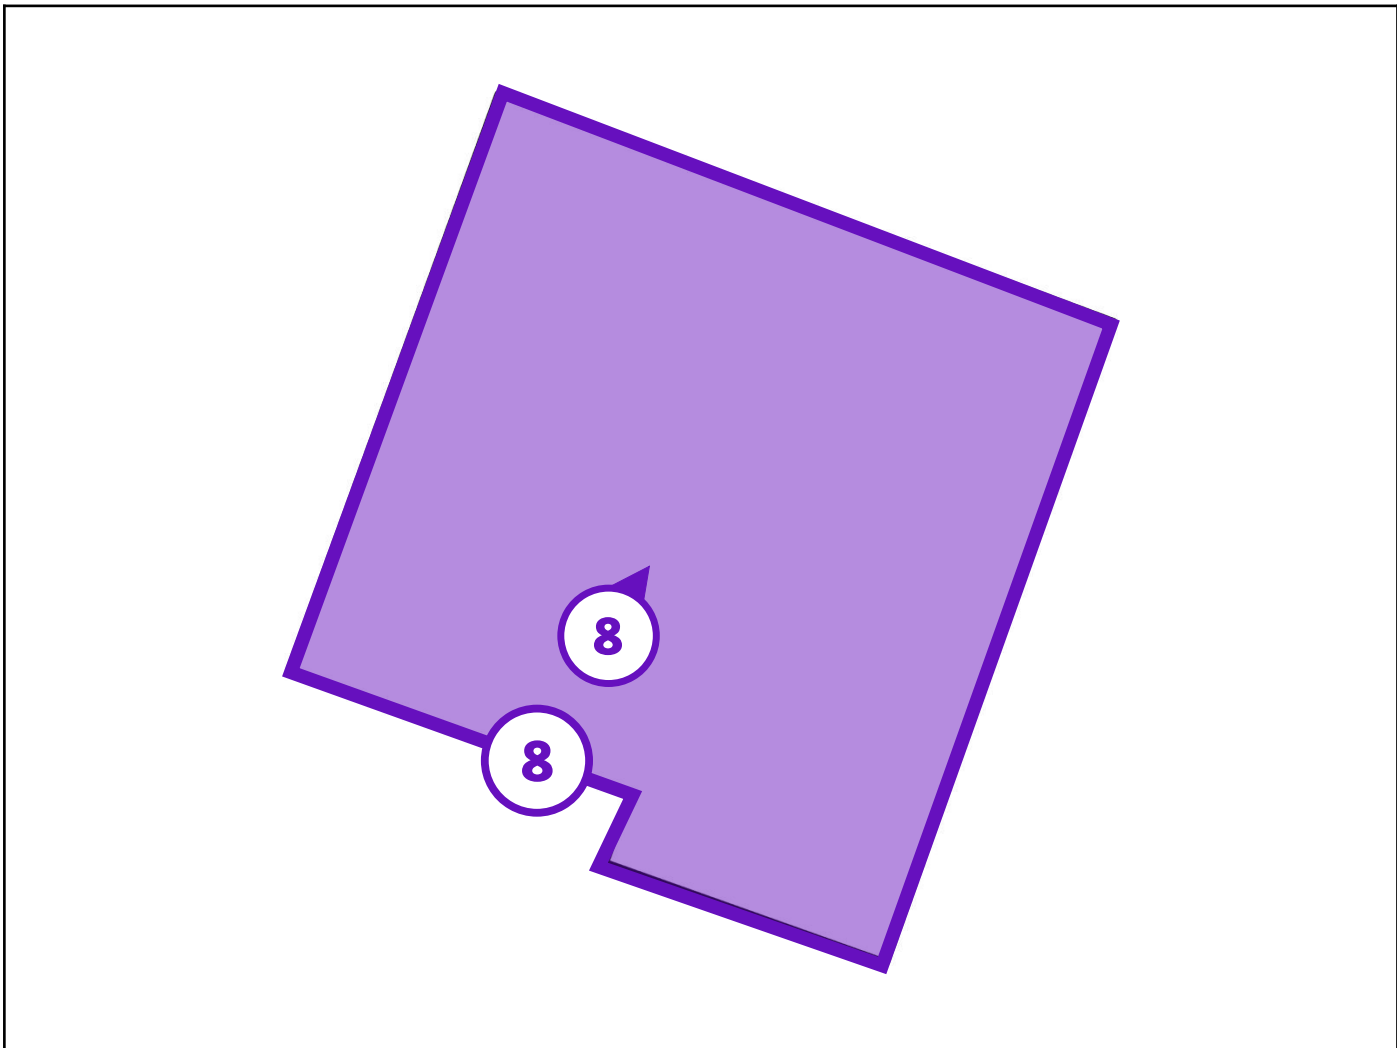
Plan 1.3: dakenplan

Beschrijving	Type	Actie
8. Onderdak van de woning is uit doek	Advies	-

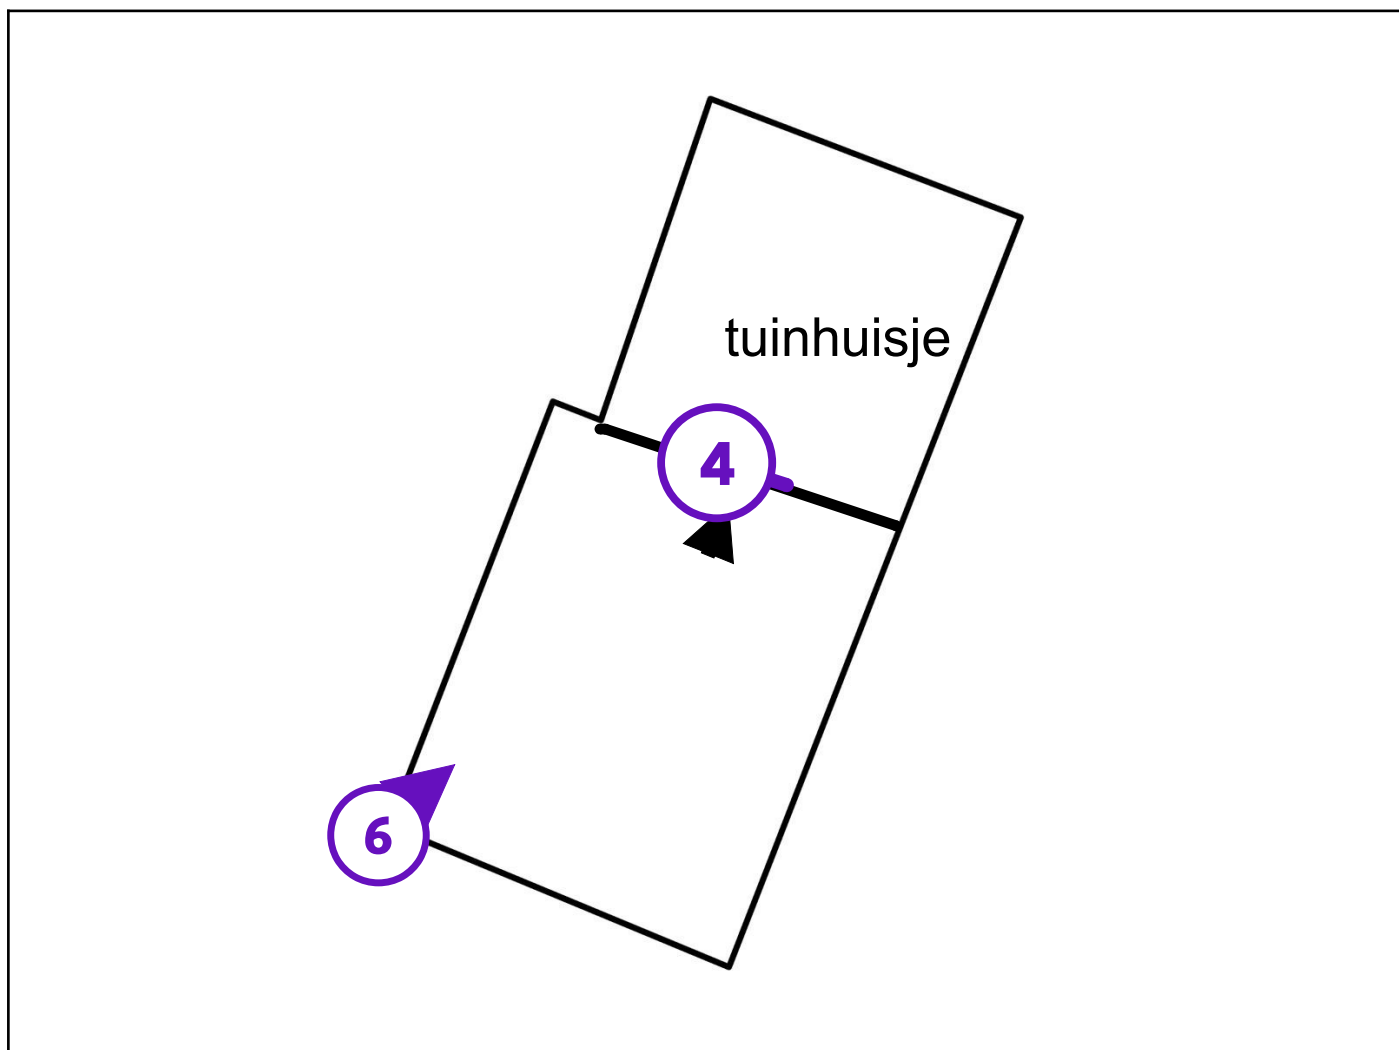
Plan 2.1: tuinhuisje

Beschrijving	Type	Actie
4. siliconen ramen	Advies	-
6. tuinhuisje	Advies	-

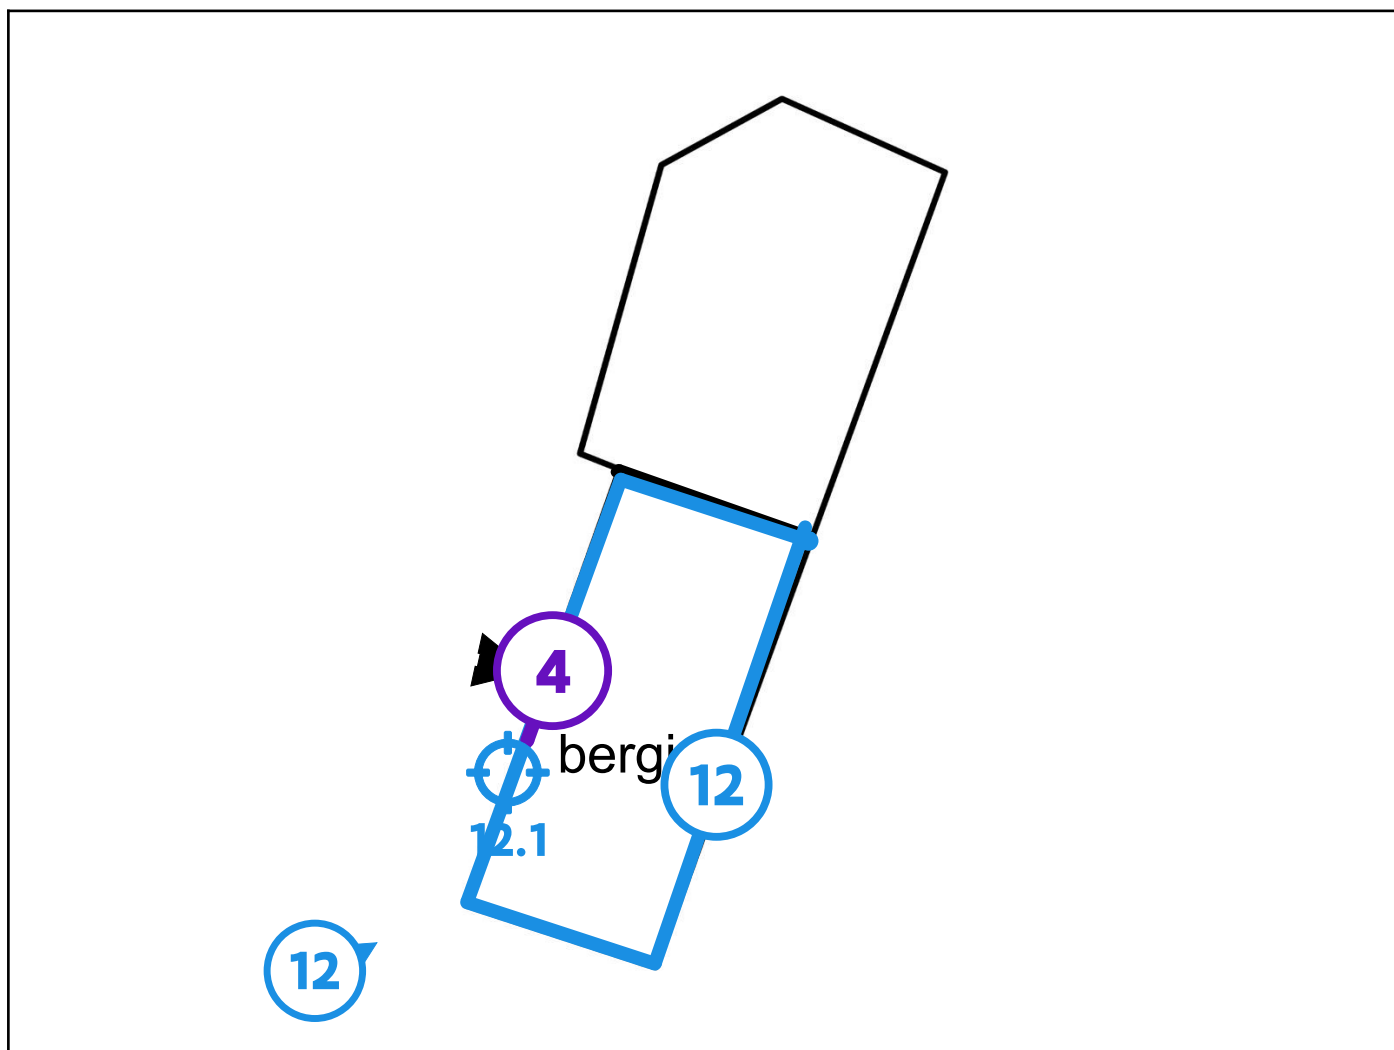
Plan 3.1: Bijgebouw plan

Beschrijving	Type	Actie
4. siliconen ramen	Advies	-
12. gevelcementering bijgebouw en kelder	Geen asbest	-
12.1 Code: 9972	Mengmonster	-

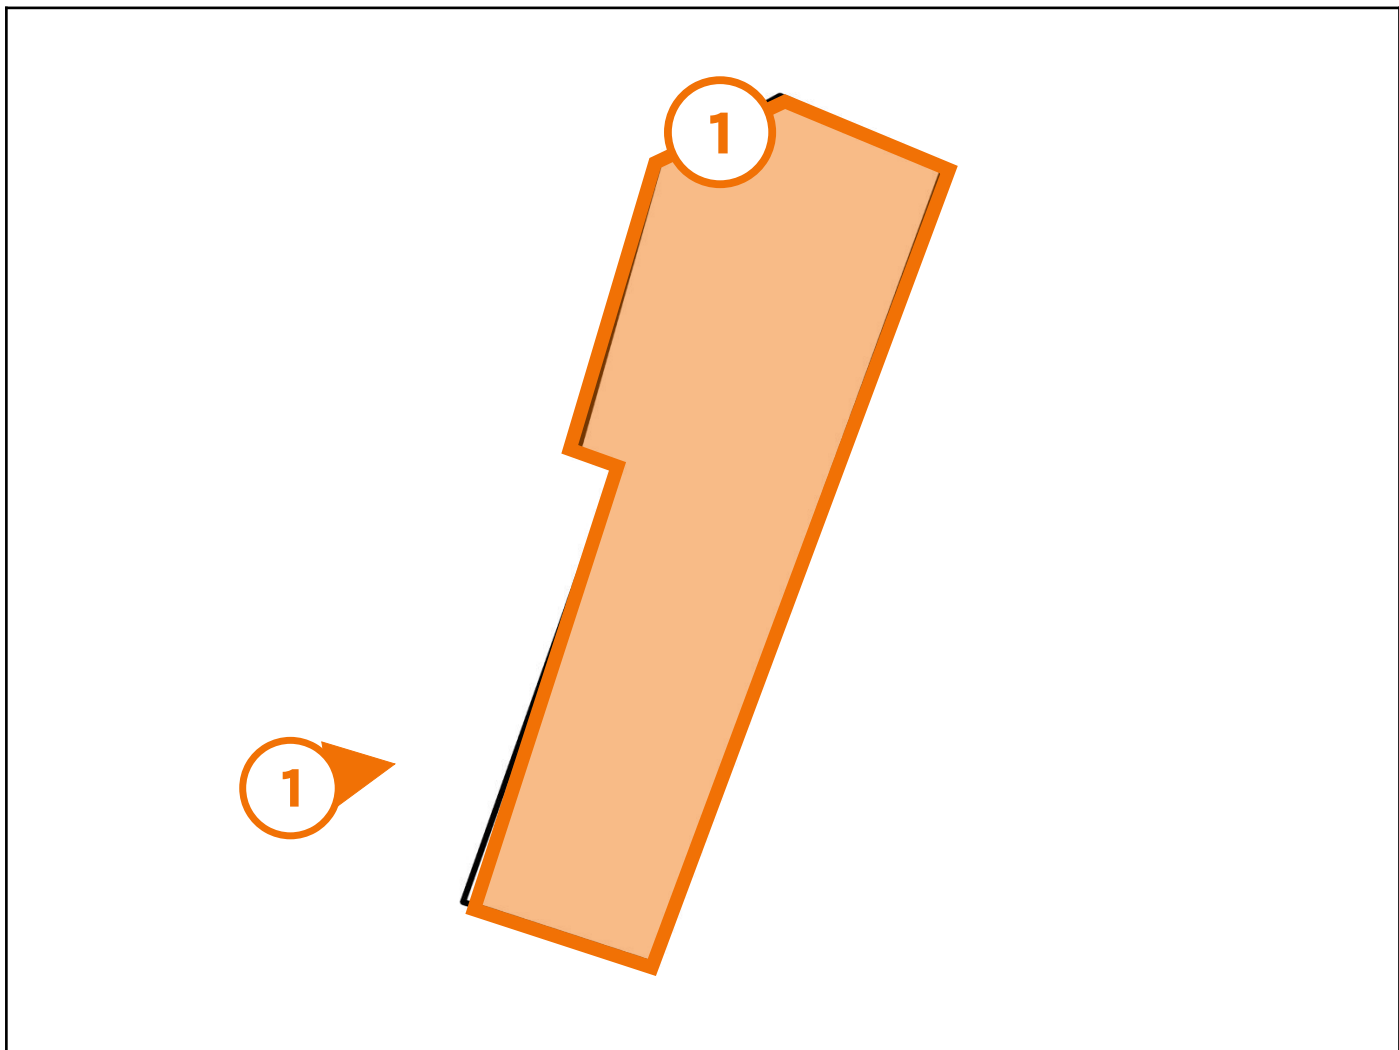
Plan 3.2: Bijgebouw dakenplan

Beschrijving	Type	Actie
1. golfplaten dakbedekking bijgebouw	Asbestmateriaal	Verwijderen
