# Asbestinventarisatetest

Doornzele Dries 48, 9940 Evergem

Attestnummer : 20230329-000161.000

Uitgegeven op : 29.03.2023

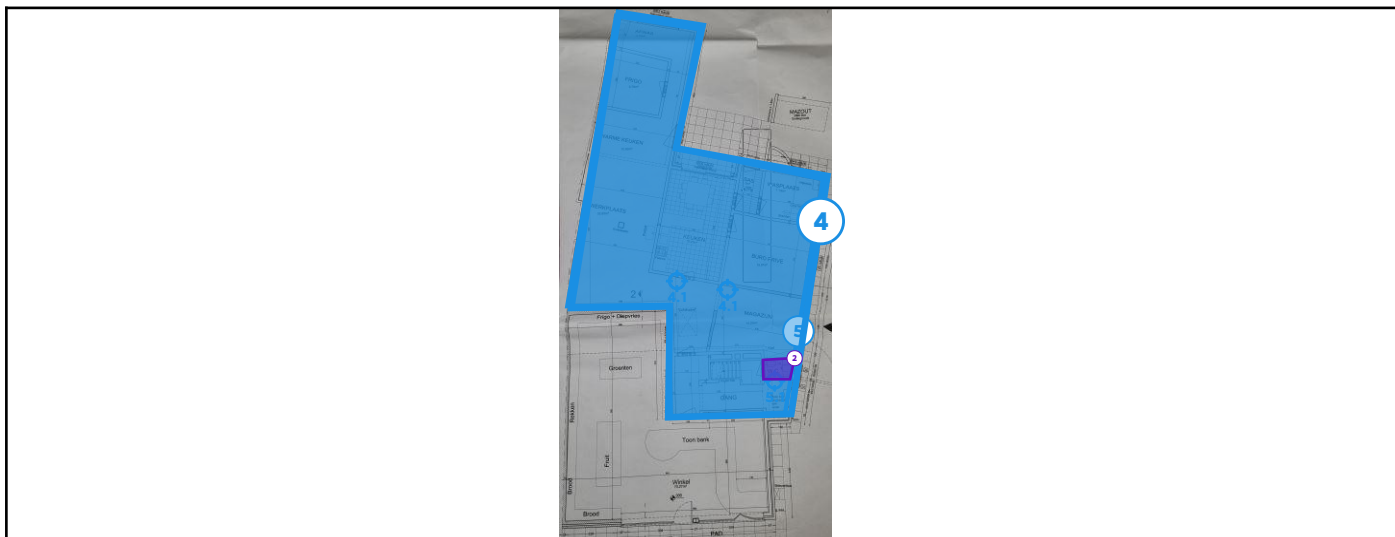
## Plan 1.1: Plan gelijkvloers

Beschrijving	Type	Actie
2. FAIENCE TOILET	Advies	-
4. PLAKWERK PLAFONDS	Geen asbest	-
4.1 Code: 2023017S2	Mengmonster	-
5. PLAKWERK	Geen asbest	-
5.1 Code: 2023017S1	Mengmonster	-

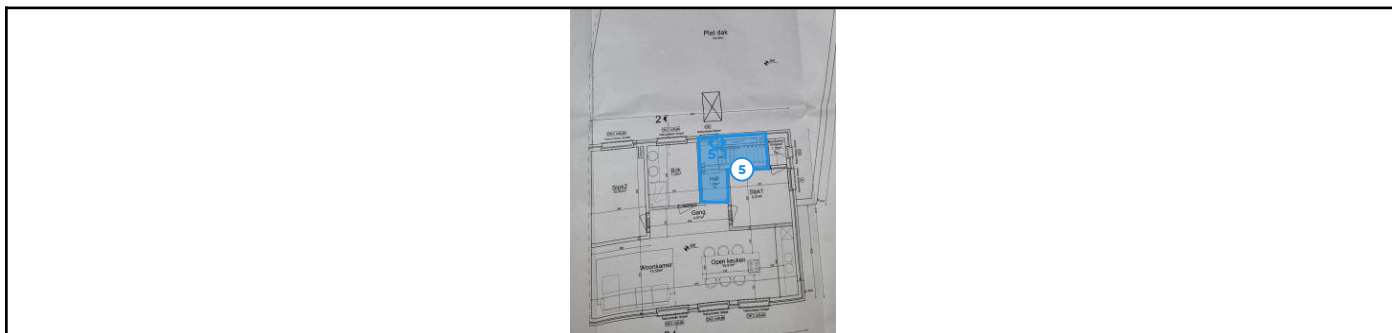
## Plan 1.2: Plan eerste verdieping

Beschrijving	Type	Actie
5. PLAKWERK	Geen asbest	-
5.1 Code: 2023017S1	Mengmonster	-
